# TRIBUNALE DI ROMA

Perizia dell'Esperto ex art. 568 c.p.c. Arch. Russo Riccardo, nell'Esecuzione Immobiliare 861/2024 del R.G.E.

- **Bene N° 1** - Appartamento ubicato a Roma (RM) - Via Tiburtina n.720, edificio 24, scala A, interno 2, piano Terra (Coord. Geografiche: 41°91'12.4"N 12°55'14.8"E)

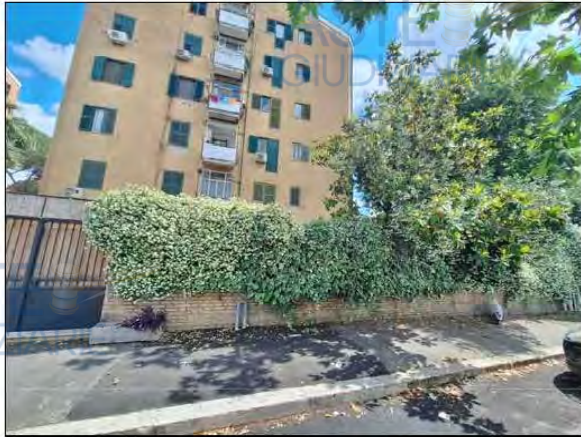
Vista esterna fabbricato su via Tiburtina

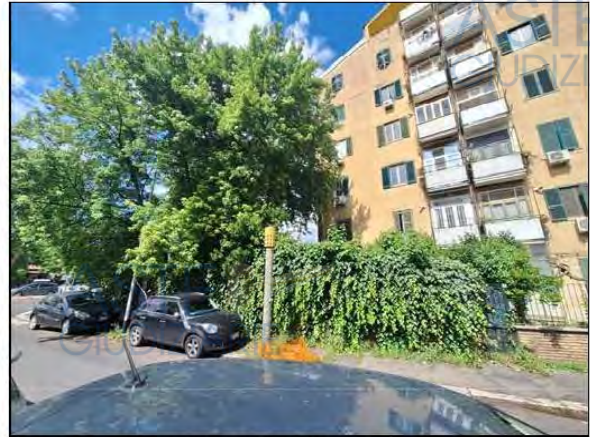
Vista esterna fabbricato su via Luigi Cesana con cancello pedonale di ingresso al giardino dell'abitazione interno 2

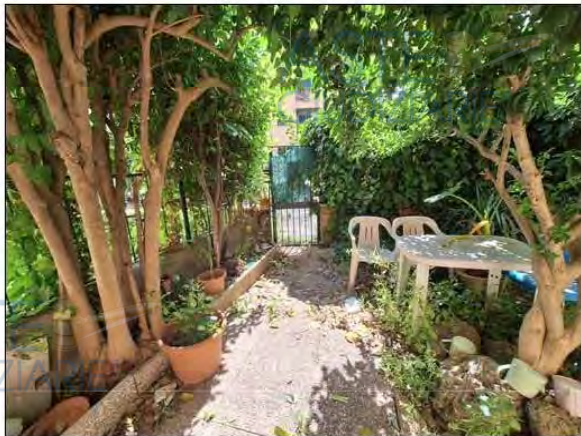
Vista del cancello pedonale dal giardino dell'appartamento interno 2

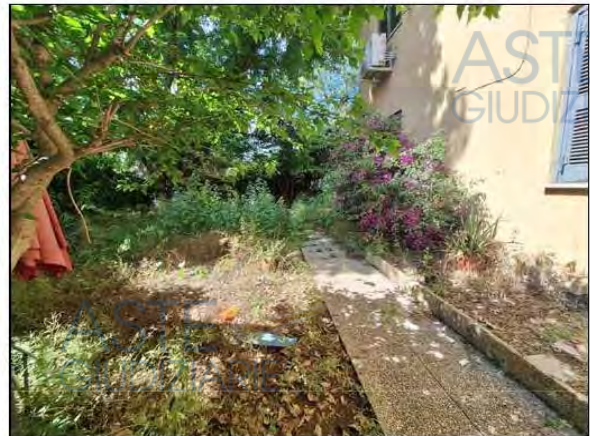
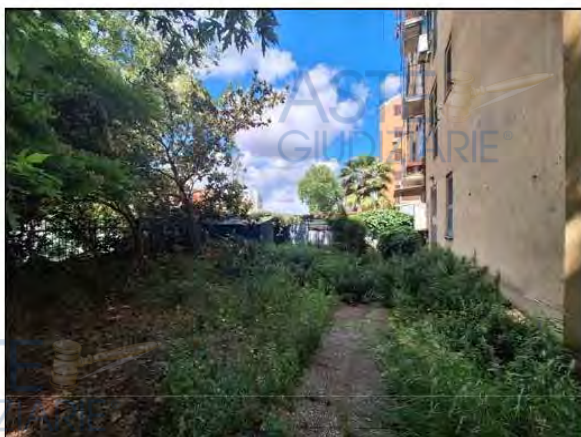
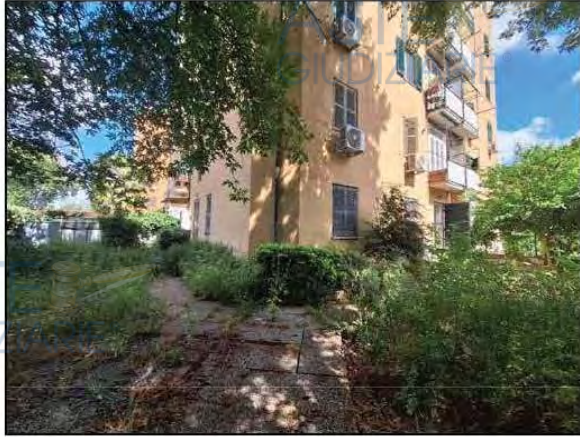
Giardino

L'appartamento si presenta in uno stato di manutenzione mediocre, con impianto elettrico non a norma, presenza in alcune aree di condensa e scrostature; il giardino esterno risulta in stato di abbandono. L'edificio condominiale è in sufficiente stato manutentivo.

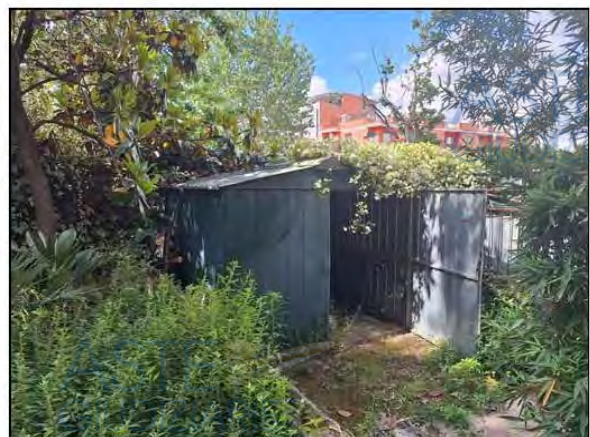
Ripostiglio esterno

E' poi presente una richiesta di concessione in sanatoria prot. 3848 dell'anno 1994 ancora da perfezionare; tale domanda è finalizzata ad un ampliamento di 2,4 mq ed alla creazione del ripostiglio di circa mq 6 presente nel giardino esterno.

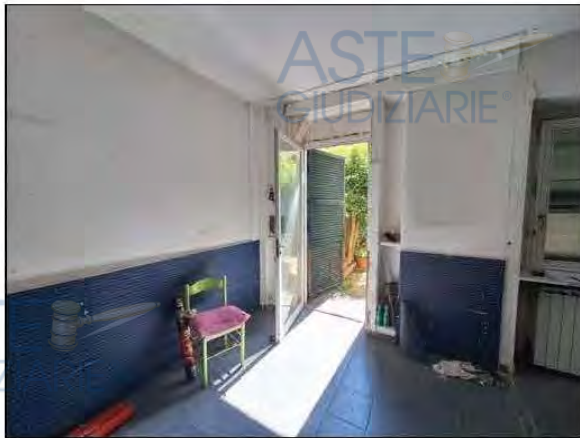
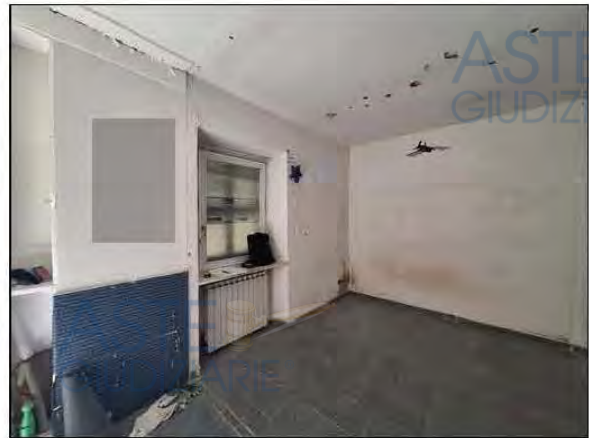
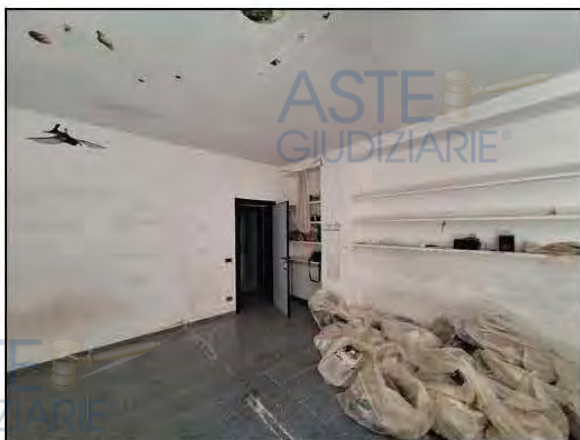
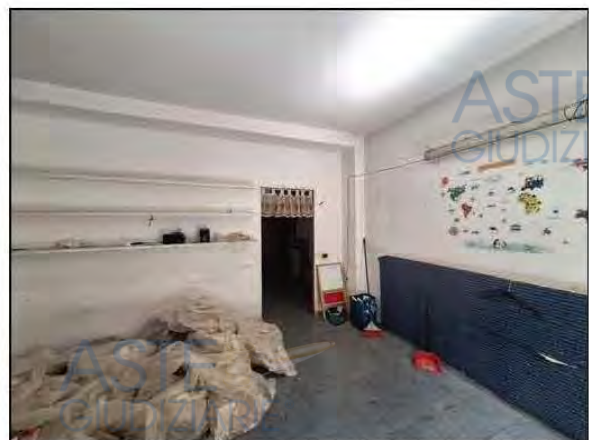
Soggiorno

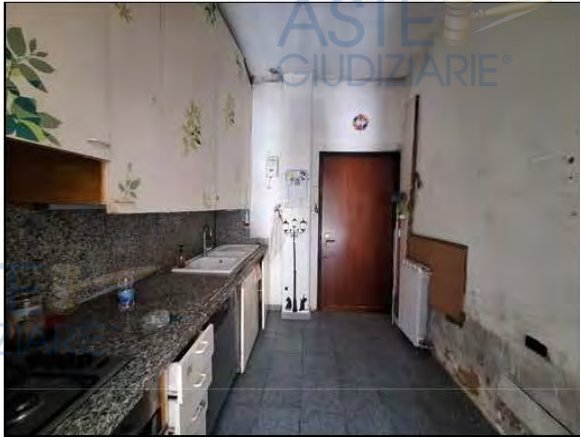
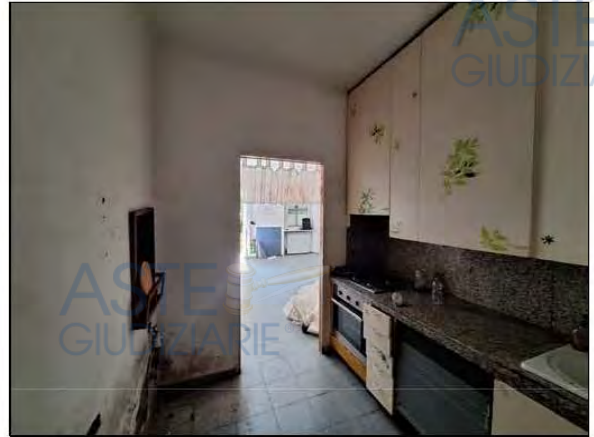
Ingresso con angolo cottura

Lo stato dei luoghi è difforme rispetto alla planimetria catastale (in atti dal 19/04/1995); in particolare: è stato costruito un tramezzo tra l'angolo cottura ed il soggiorno, lasciando solo un varco di passaggio delle dimensioni di una porta. Occorrerà ripristinare lo stato dei luoghi alla planimetria catastale depositata in atti.

Alla luce di quanto detto, lo scrivente ritiene opportuno precisare che per la legittimità urbanistico edilizia dell'immobile de-quo, sarà a carico dell'eventuale aggiudicatario dell'immobile il ripristino dello stato dei luoghi alla planimetria post operam depositata all'Ufficio Condono, mediante demolizione del tramezzo con ritocchi opere pittoriche per un importo stimato a corpo pari ad € 1.500,00.

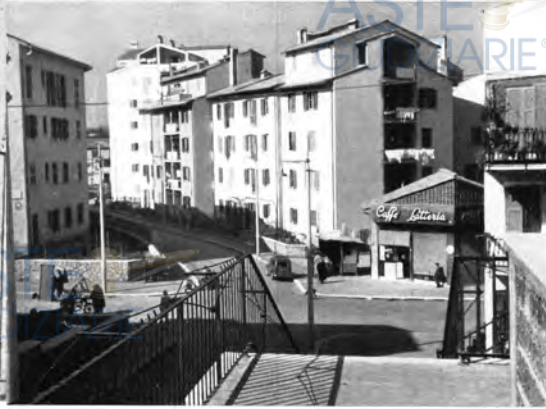
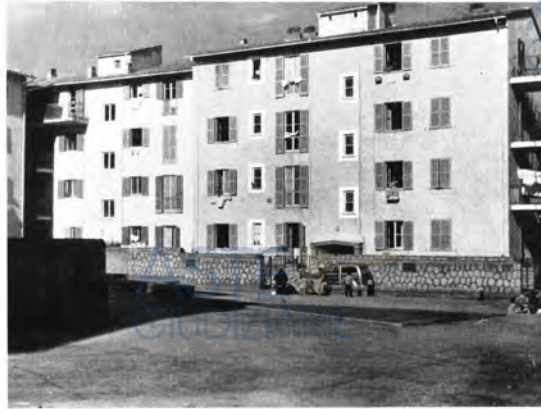
P. M. Lugli.  
Fronti e sezione  
delle case a torre
