## TRIBUNALE DI ROMA

Perizia dell'Esperto ex art. 568 c.p.c. **arch. Giovanni Carofei**, nell'Esecuzione Immobiliare **880/2023**  
del **R.G.E.**

Via Cortona n. 111

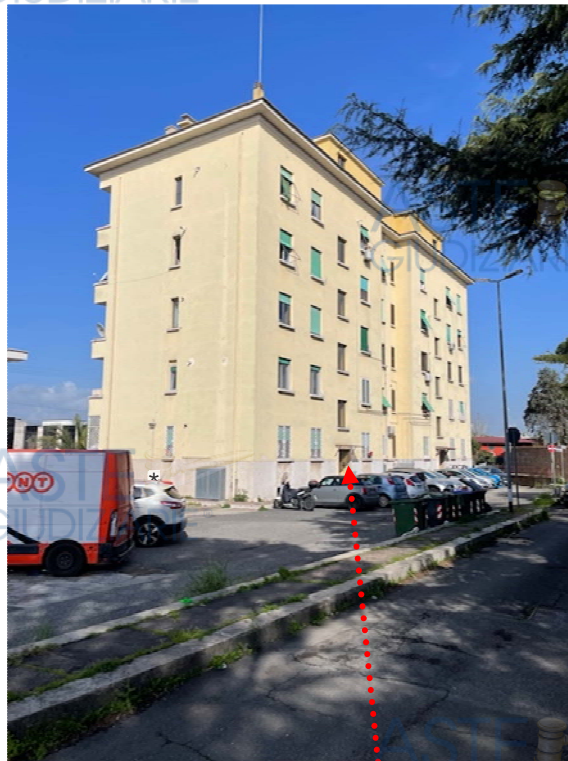
Il cespite pignorato oggetto della valutazione (*appartamento ad uso abitativo e cantina pertinenziale*), risulta ubicato nel Comune di Roma, località Villa Spada, Municipio III, Via Cortona n. 111/113. La località, posta nel quadrante nord della città, interna al Grande Raccordo Anulare, è urbanizzata e caratterizzata dalla prevalente presenza di edifici ad uso residenziale non di pregio, come l'edificio contenente il cespite in esame. La sua struttura viaria è impostata sull'asse principale costituito da Via Salaria, collegamento della principale tra il centro della città e oltre il vicino GRA verso il viterbese è considerate di alto scorrimento. Il civico n. 111 di via Cortona è posto a livello stradale. L'edificio con due distinti corpi scala al civico n. 111 e n. 113, risulta priva di recinzione esterna, ad eccezione di una staccionata nella parte posteriore che distacca dalla linea ferroviaria che corre parallelamente alla via Salaria. Il fabbricato presenta sia fronte principale, dove sono ubicati i rispettivi portoni di accesso, nonché nella parte posteriore, un parcheggio per le autovetture, da dove non si rilevano numerazioni. Pertanto, si desume che lo stesso sia libero e non assegnato. Sulla via e nelle immediate vicinanze, non sono presenti esercizi commerciali, raggiungibili con l'automobile. La zona è dotata di servizi primari, scuole, banche, ufficio postale, edifici di culto non nelle immediate vicinanze. L'edificio contenente il cespite pignorato, si sviluppa al piano terra con i portoni di accesso, piano terra rialzato, quattro piani in elevazione, oltre la soprastante copertura piana. Un piano seminterrato con cantine pertinenziali agli appartamenti. L'edificio non risulta dotato di ascensore. I citofoni risultano attigui al portone di ingresso.
