Consulenza tecnica

Immobile sito in Pomezia (RM) via Romania sc

Piano seminterrato

Foglio 25, Particella 1282 e 565, Sub 15

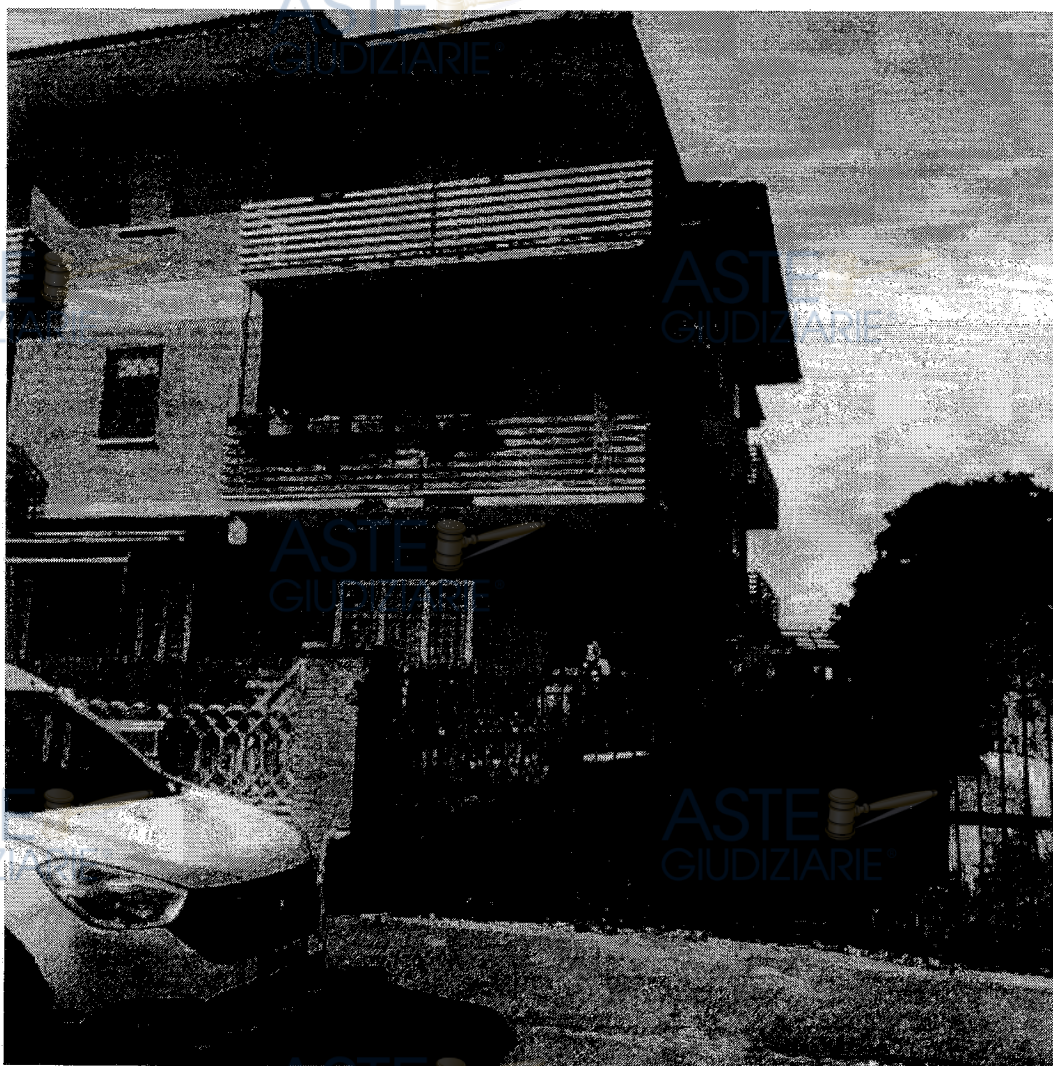
L'immobile oggetto di perizia fa parte di un **edificio** che si presenta in mediocre stato di conservazione e manutenzione; è composto da tre livelli fuori terra ed è caratterizzato da una copertura a terrazza e dalla presenza di balconcini con ringhiere metalliche. I prospetti sono rivestiti con cortina, ad eccezione dei marcapiani che sono intonacati e tinteggiati.

L'unità immobiliare ha l'accesso garantito da un cancello che non risulta identificato con un numero civico, anche catastalmente. A detto cancello si accede direttamente da via di Romania (Rumania), permette l'accesso alla rampa a servizio esclusivo dell'immobile.
