Fallimento n. 44002/1986 –

CONSULENZA TECNICA D’UFFICIO

**per l’aggiornamento dei valori dei cespiti immobiliari residui e
l’individuazione delle criticità ai fini della liquidazione**

Foglio 1018 P.lle 582, 4620 ex 581, 3722 e 3723

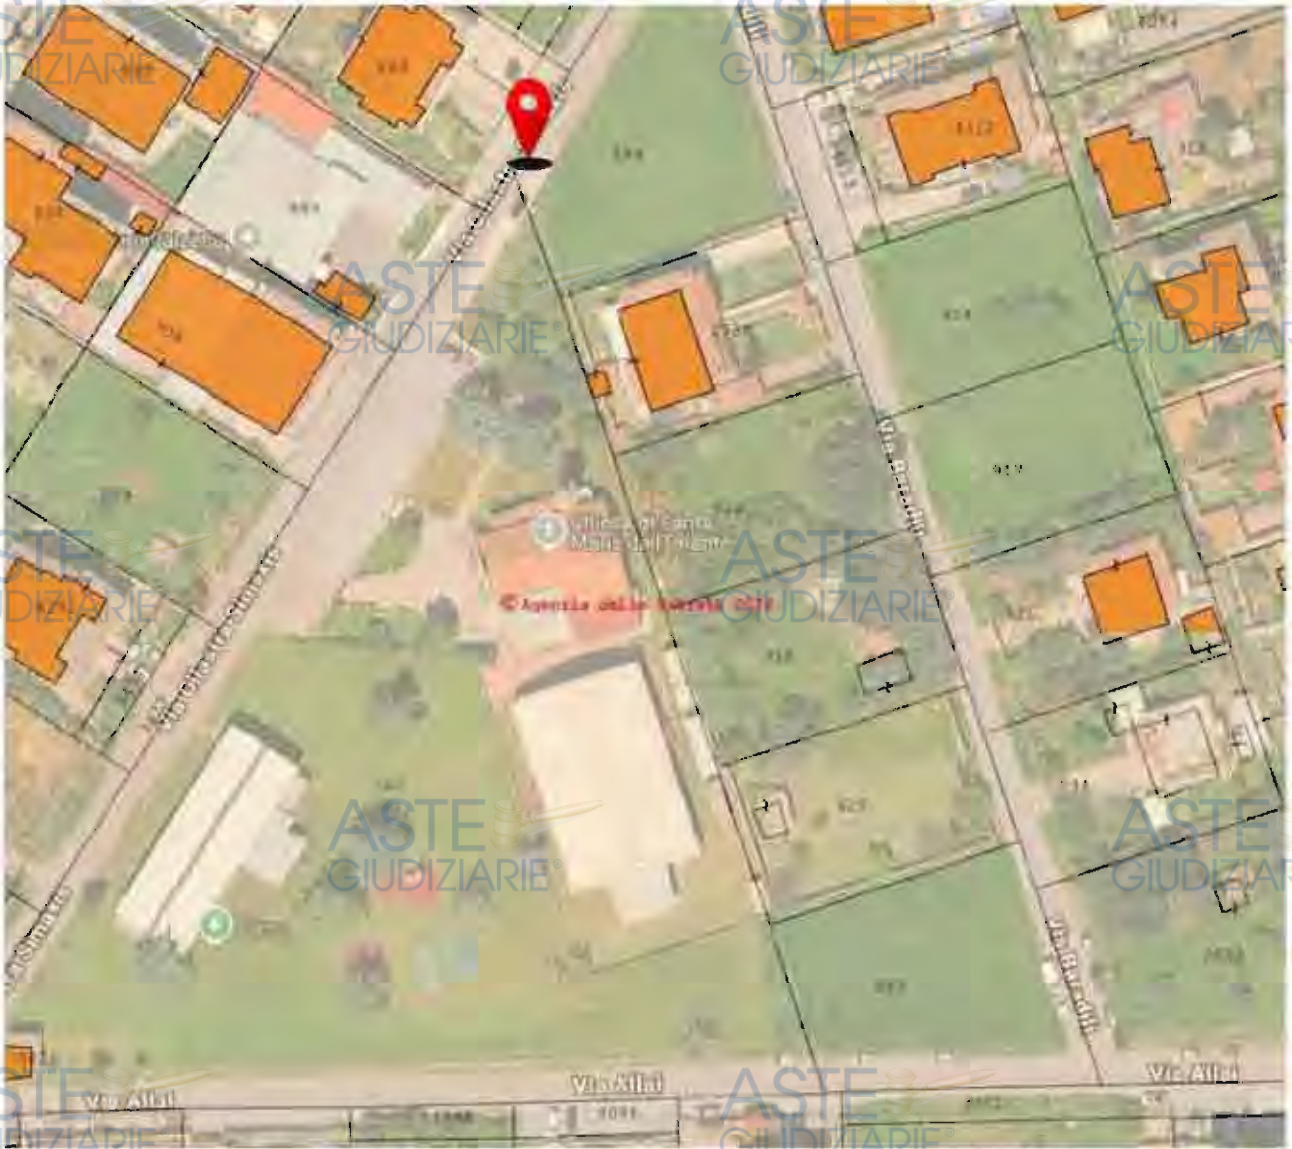
Come si può notare dall'immagine sopra riportata, oltre al fabbricato principale destinato a luogo di culto risultano presenti ulteriori manufatti accessori e pertinenziali, riconducibili a strutture di servizio e locali accessori al complesso religioso.

Con riferimento alla legittimità urbanistico-edilizia dei suddetti manufatti, allo stato delle verifiche documentali effettuate non risultano agli atti della procedura titoli edilizi certi e completi relativi alla loro realizzazione. Nel corso dell'attività peritale è emersa esclusivamente la presenza di una istanza di condono edilizio presentata in passato dall'allora parroco, allo stato non ancora definita con il rilascio del relativo provvedimento in sanatoria.

In assenza, allo stato, di un titolo edilizio certo o di un provvedimento di sanatoria rilasciato dall'amministrazione competente, la valutazione economica del compendio immobiliare deve necessariamente tenere conto della possibile irregolarità urbanistico-edilizia dei manufatti, con la conseguenza che gli stessi non possono essere considerati pienamente legittimi ai fini estimativi fino alla definizione delle verifiche amministrative in corso.

Pertanto, nella determinazione del valore del lotto lo scrivente ha adottato criteri prudenziali, tenendo conto sia delle particolari condizioni urbanistiche dell'immobile sia dell'incertezza derivante dalla pendenza della procedura di condono e degli accertamenti amministrativi attualmente in corso.

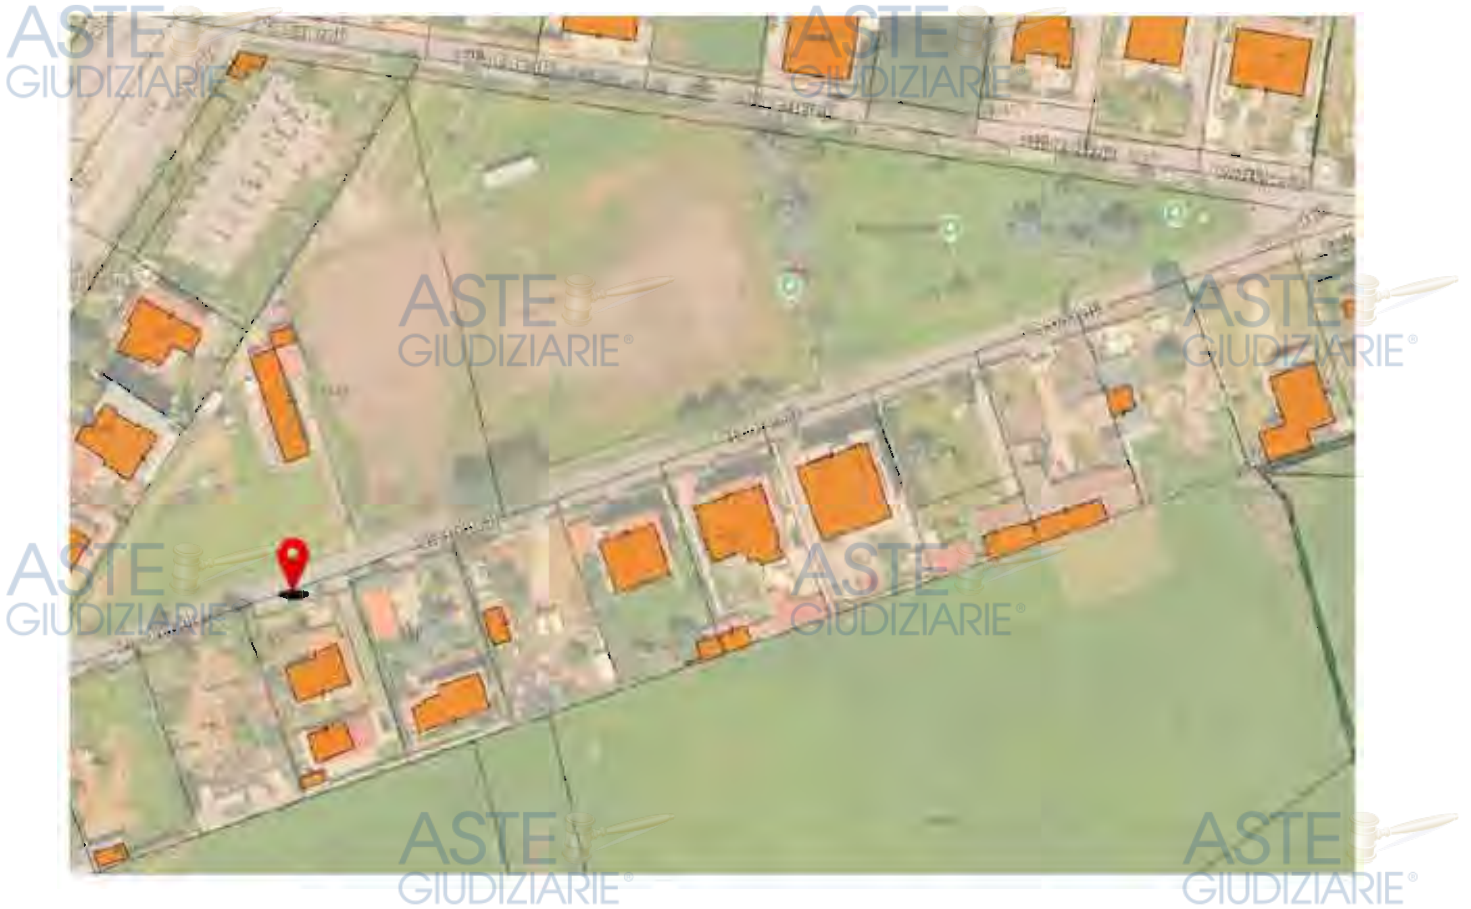
Nel corso del sopralluogo è stata rilevata la presenza, sull’area in esame, di un campo sportivo adibito ad attività calcistica, nonché di alcuni manufatti edilizi accessori destinati a servizi connessi all’attività sportiva (quali locali tecnici, spogliatoi o strutture di servizio).

Tali opere risultano realizzate su terreni che, secondo quanto emerge dalla documentazione urbanistica esaminata e dai certificati di destinazione urbanistica acquisiti agli atti della procedura, risultano originariamente classificati con destinazioni non necessariamente compatibili con l'utilizzo sportivo attualmente riscontrato.

In particolare, la realizzazione del campo sportivo e delle relative strutture comporta una trasformazione funzionale dell'area, con possibile mutamento dell'originaria destinazione urbanistica del terreno.

In assenza, allo stato, di documentazione amministrativa idonea a dimostrare la legittimità urbanistico-edilizia delle opere, le strutture presenti sull'area devono essere considerate con estrema cautela sotto il profilo estimativo, non potendosi escludere che le stesse possano risultare prive di titolo edilizio e quindi suscettibili di eventuali provvedimenti di regolarizzazione ovvero di rimozione.

Per tali ragioni la valutazione economica del lotto è stata effettuata adottando criteri prudenziali e tenendo conto dell'incertezza amministrativa sopra descritta.
