# Tribunale Civile di Roma

Fallimento N. 53/2009  
di Barattelli Costruzioni S.a.s

OGGETTO: Relazione di consulenza tecnica d'ufficio relativa a: i beni immobili compresi nel fallimento della Barattelli Costruzioni S.a.s.

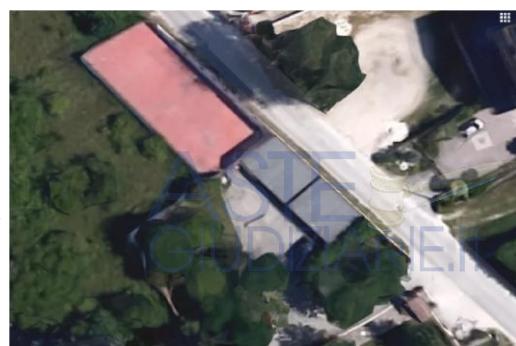
Come è possibile osservare dalla foto oltre al fabbricato fanno parte della proprietà anche alcuni lotti di terreno, la particella 975 di mq. 1.298 su cui insiste il fabbricato, la particella 974 di mq. 826, la particella ex 3446 ora 3659 di mq. 102 e 3660 di mq 480, la particella 3447 di mq. 70.
