TRIBUNALE ORDINARIO DI ROMA

Relazione tecnica estimativa
Immobile sito in Roma Via Polverigi 63, 00132

Arch. Valeria Caldarelli

Fallimento N. 65013/2000

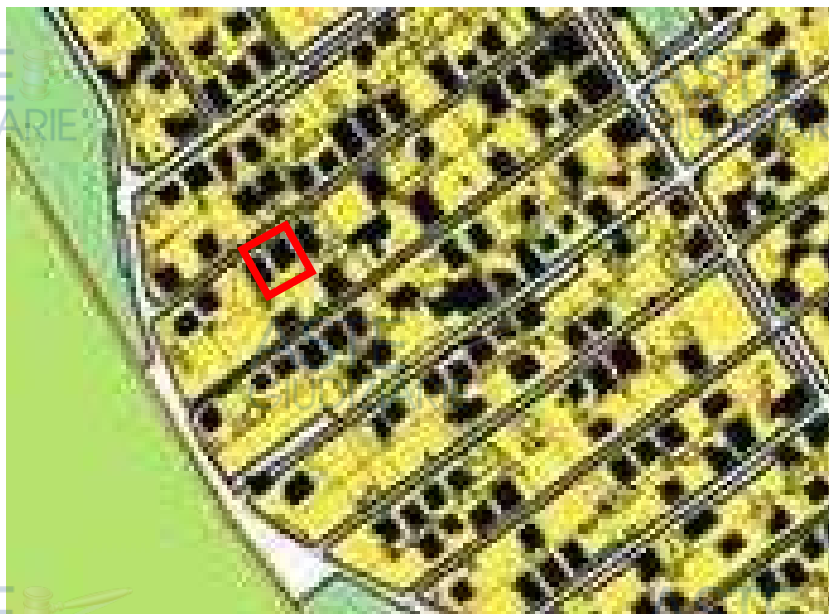
Figura 4 - Stralcio P.R.G.

L'immobile, secondo il P.R.G. di Roma, ricade nella città della trasformazione in "ambiti a pianificazione particolareggiata definite" e nello specifico nell'area del Piano Particolareggiato zona "O" n.19 denominata "Giardini di Corcolle" come "Zona di completamento residenziale semplice".

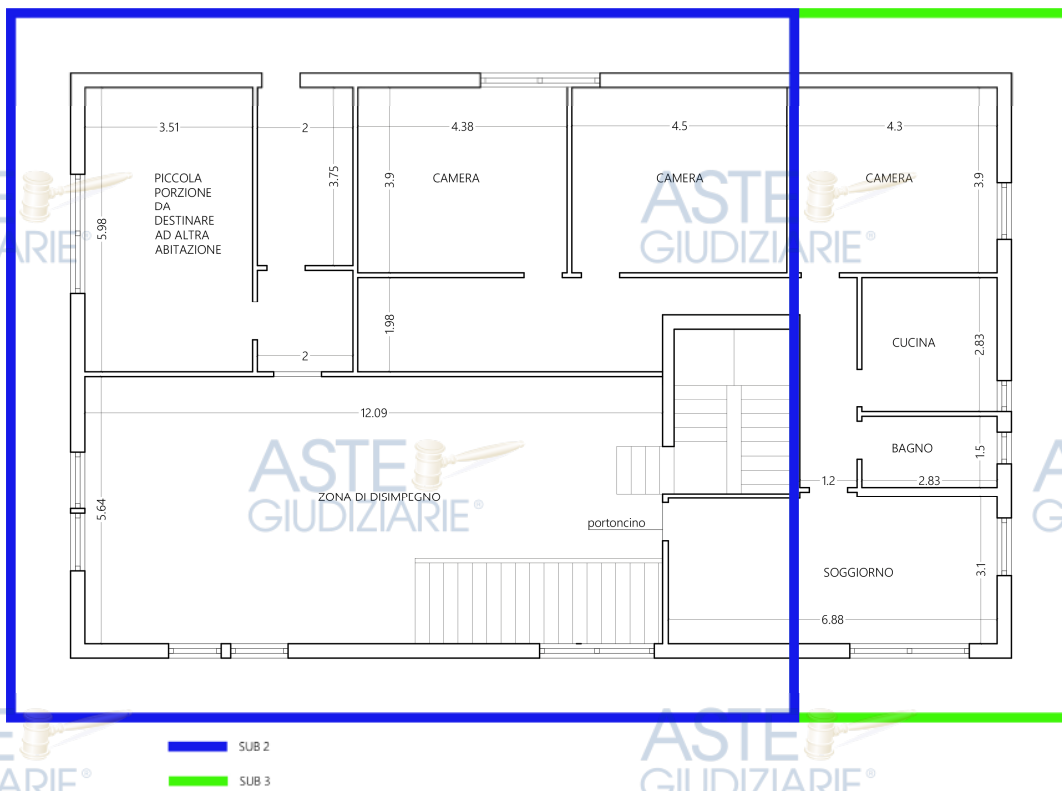
Figura 10 - pianta stato di fatto primo piano

Il primo piano è costituito da due unità immobiliari distinte identificate al catasto con il sub 2 a magazzino e il sub 3 a abitazione che attualmente compongono un'unica unità residenziale.

L'accesso all'abitazione avviene tramite un portoncino che insiste su un'area di circa 60mq su cui sbarca la scala rettilinea di collegamento con il piano terra.

Questa ampia zona di disimpegno ha finiture basiche con pavimento in gres e pareti a tinteggiatura chiara e con predisposizione per gli attacchi della lavatrice. Gli infissi in pvc sono in buono stato e dotati di grata in ferro. Parte dei vetri sono in vetrocemento.

L'abitazione è caratterizzata da elementi di finitura di carattere economico, il pavimento in gres è sovrapposto al pavimento preesistente e le finiture delle pareti sono tinteggiate a colore con effetto nuvolato.

Una porzione dell'interno B risulta attualmente in stato di avanzamento lavori, è stato realizzato il controsoffitto e i massetti mentre le finiture sono ancora da realizzare.

Il balcone si sviluppa tutto intorno al perimetro del corpo di fabbrica e presenta infiltrazioni d'acqua che hanno compromesso lo stato del solaio esponendo i ferri alle intemperie.

Lo stato dei luoghi rilevato in sede di sopralluogo evidenzia una **diversa distribuzione funzionale degli spazi**, con utilizzo a fini abitativi di porzioni dell'immobile originariamente destinate ad altra funzione.

Pertanto, ai fini della piena conformità urbanistico-edilizia, si rende necessario procedere al **ripristino dello stato legittimo risultante dai titoli edilizi rilasciati**.
