# **Tribunale di Roma**

Fall. n. 791/2021 – CO.GGI.PAR Srl

## **Relazione di Stima Locali Commerciali**

Via dell'Osteria del Finocchio n. 24A

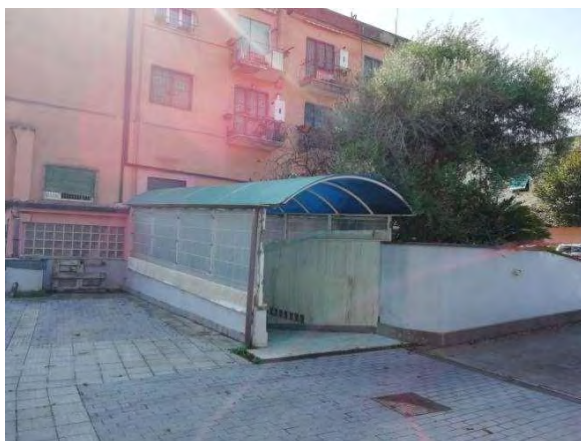
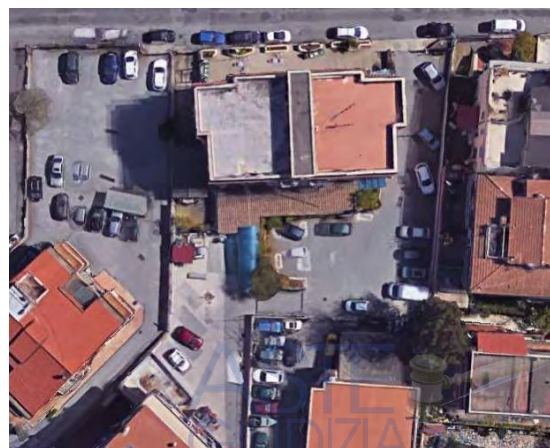
Si accede agli immobili percorrendo un breve viale in pendenza protetto da sovrastante tettoia, adiacente e collegato allo spiazzo condominiale identificato con particella 1444 in cui sono siti i posti auto di proprietà del fallimento (oggetto di separata perizia di stima).

Attraversata la "rampa" coperta, si giunge all'ingresso dei locali (la ex tettoia), protetto da saracinesca, costituito da un piccolo vano con pareti in parte intonacate e tinte di colore rosa ed in parte rivestite con lastre in travertino.

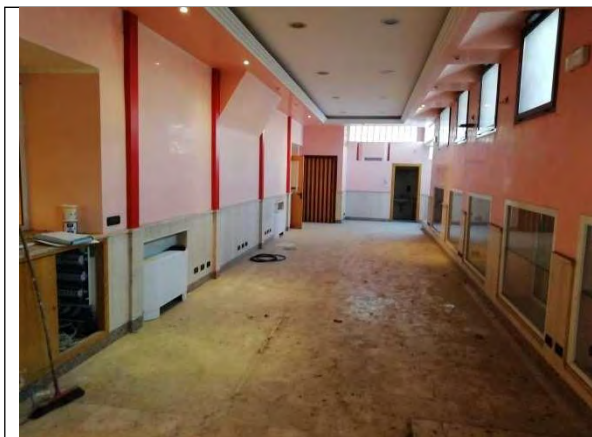
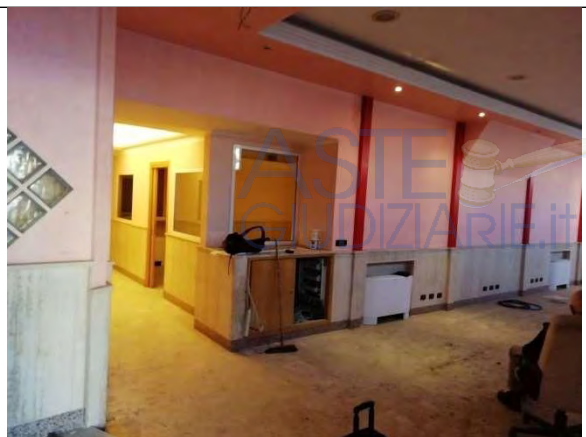
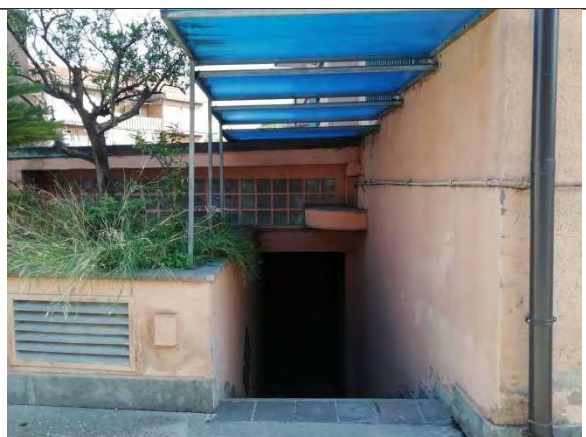
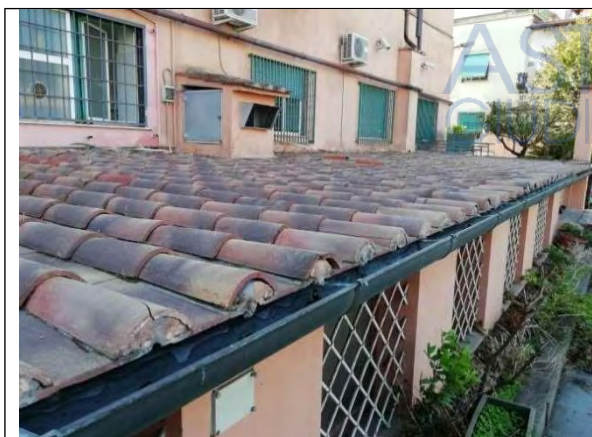
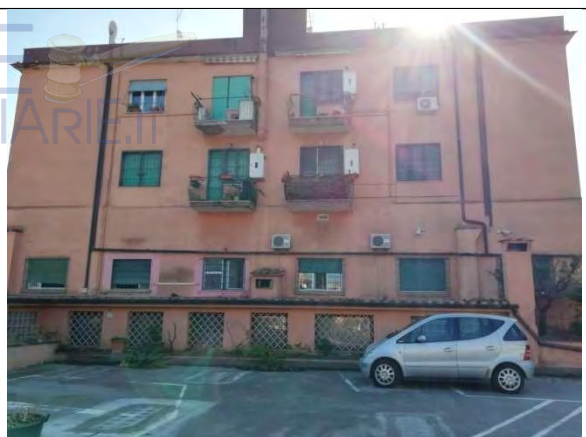
Nel corso dei sopralluoghi si è notato che sulla parte alta di alcune pareti sono presenti macchie di umidità. A tal proposito la Proprietà ha riferito che le dette infiltrazioni sono riconducibili ad un guasto all'impianto idrico del sovrastante locale bar, ora sistemato.

Come più volte detto, lo stato dei luoghi è apparso notevolmente difforme rispetto alle planimetrie catastali in atti, sia con riferimento agli spazi interni, sia con riferimento alla superficie dei due immobili che risultano fusi tra loro e ampliati a seguito dell'inglobamento della superficie a suo tempo adibita a tettoia, come si evince dall'esame del disegno planimetrico allegato (già all. 4) e dalle sottostanti fotografie.

Si terrà conto dei costi per il ripristino delle pareti danneggiate in occasione della stima.
