## **Tribunale di Roma**

Fall. n. 791/2021 – CO.GGI.PAR Srl

## **Relazione di Stima Deposito ed Autorimessa**

Via Casilina 1836

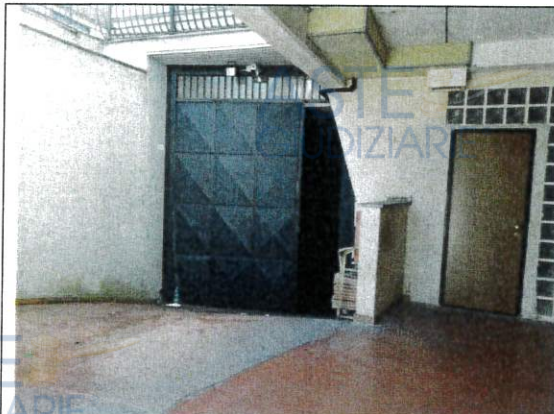
Portone posizionato al livello -1

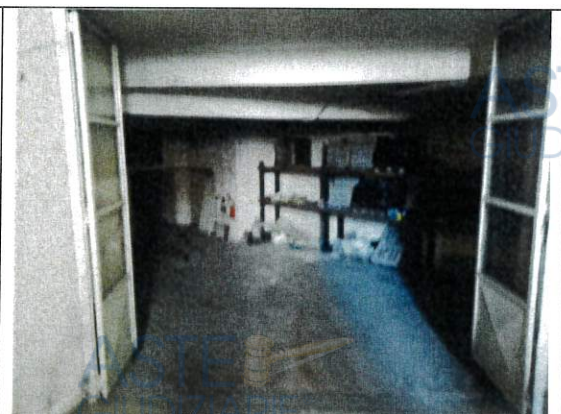
Portone posizionato al livello -2

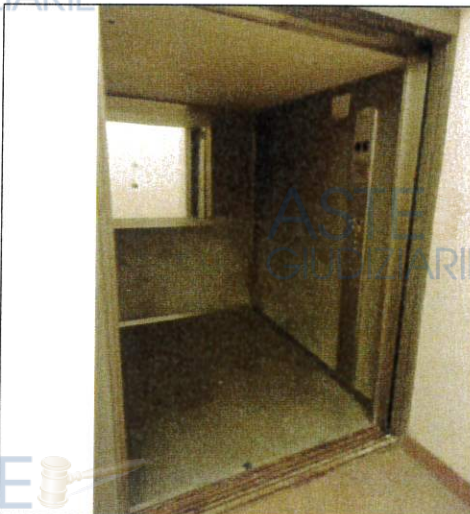
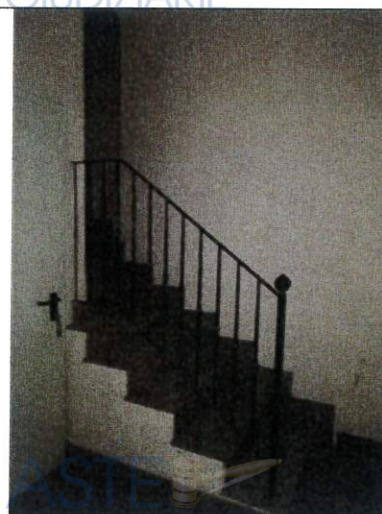
La porzione dell'immobile in fondo a sinistra rispetto all'ingresso, è adibita a magazzino. In essa sono stati realizzati alcuni tramezzi allo scopo di creare spazi chiusi. In questa porzione di immobile si ha la zona di collegamento con gli immobili siti ai piani superiori, della stessa proprietà, collegamento che avviene tramite scala che giunge al piano -1 ed ascensore che diparte dal piano terra.

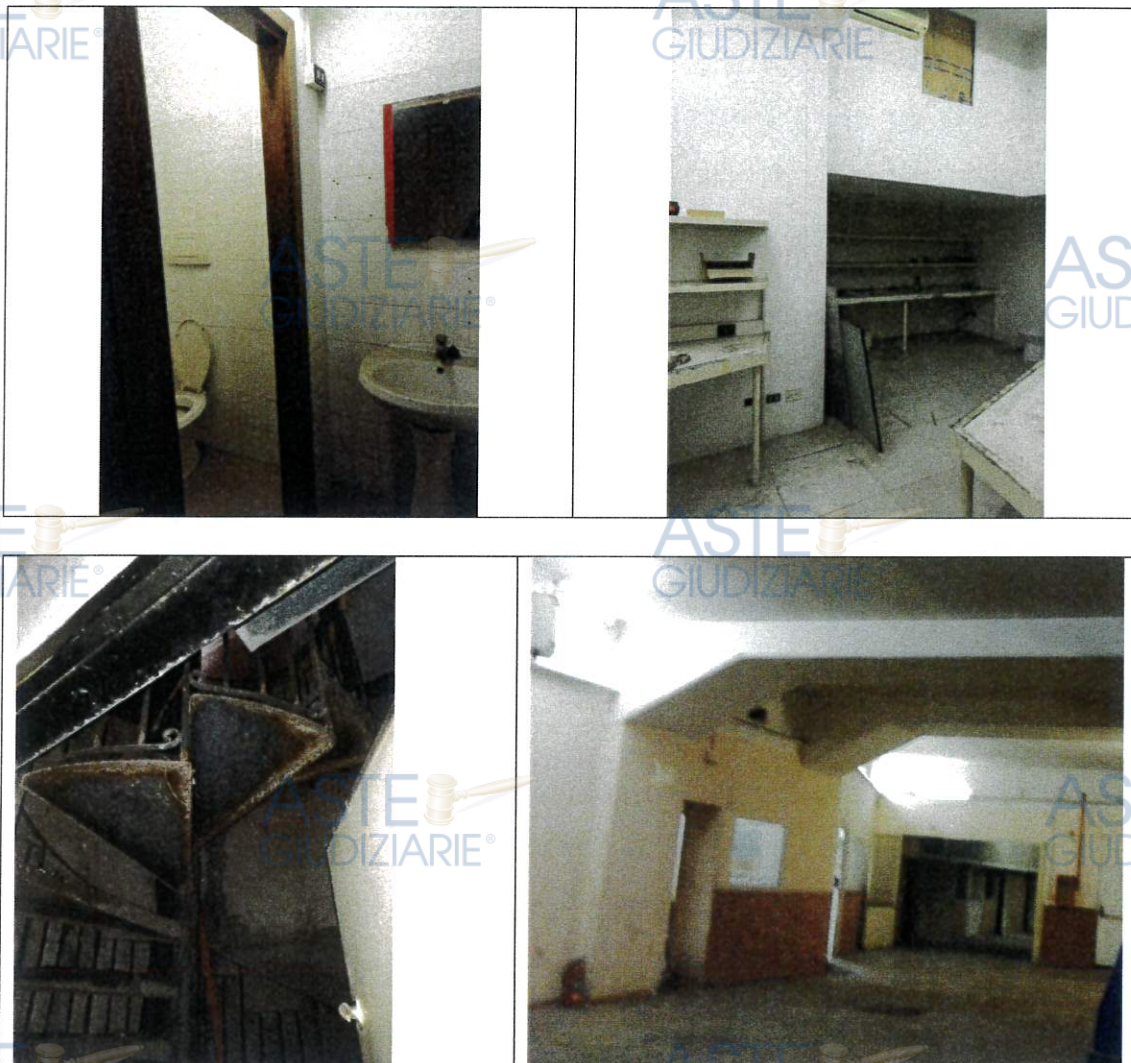
Proseguendo verso la parte opposta del locale, circa alla metà dello stesso, si hanno, in prossimità della porzione immobiliare accatastata come magazzino, i servizi igienici (non riportati nella pianta catastale).

Come accennato l'immobile catastalmente adibito a magazzino è di fatto privo di accesso autonomo in quanto la scala a chiocciola che conduce al suo interno diparte da un locale di altra proprietà. Gli ulteriori due accessi invece aprono all'interno della porzione immobiliare catastalmente censita come autorimessa ed oggetto della presente perizia.

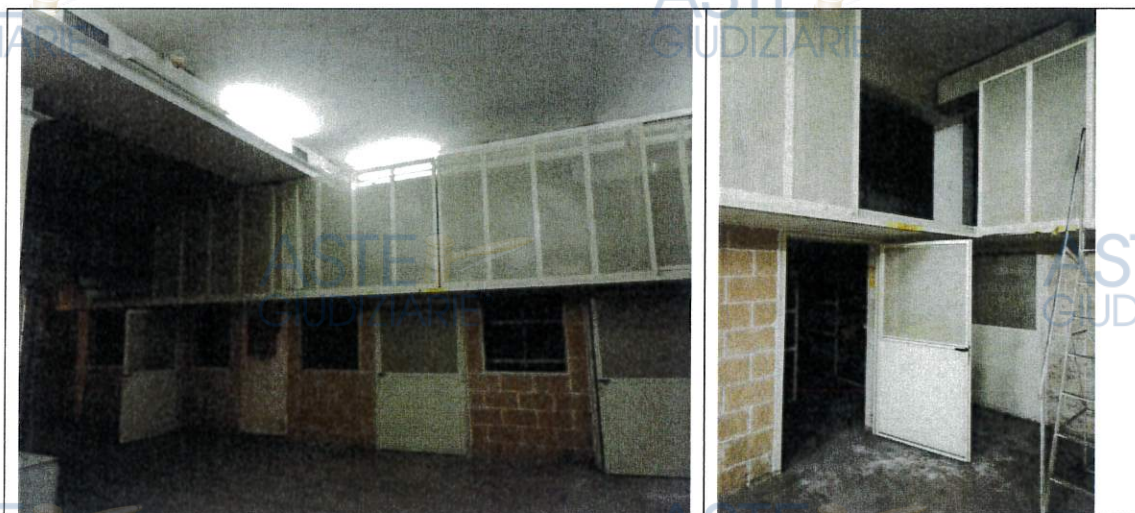
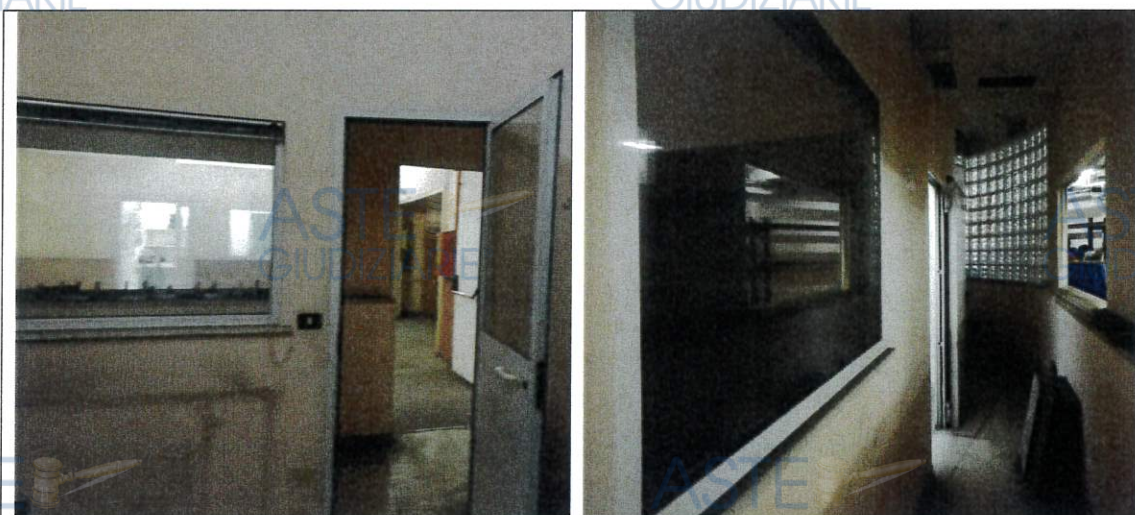
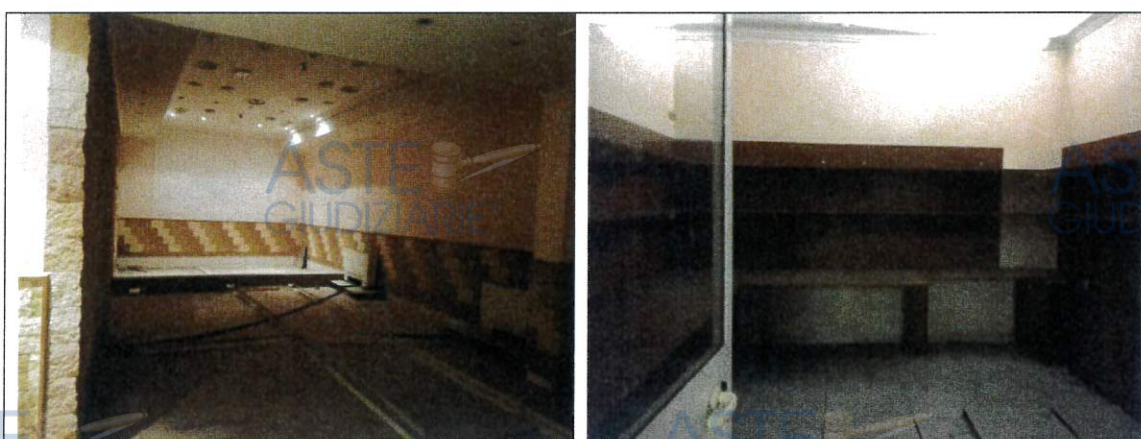
La porzione di immobile che si sviluppa nella parte opposta alla rampa risulta essere notevolmente difforme rispetto alla planimetria catastale.

La zona veniva utilizzata in parte ad ufficio ed in parte come officina. Un'ampia zona è stata suddivisa in piccole porzioni con la realizzazione di tramezzi ed è inoltre stato creato un ampio soppalco, venendo così a realizzare un altro livello.

Sono inoltre stati creati due vani ad uso ufficio, servizi igienici una piccola sala utilizzata come sala ristoro ed una più ampia, utilizzata un tempo come sala riunioni, all'attualità priva del pavimento galleggiante un tempo realizzato.

Nello specifico come si evince dalla documentazione fotografica la Società ha realizzato un piano completamente interrato posto al livello – 2 adibito ad autorimessa/deposito con la creazione di alcuni locali uffici e di una ampia area soppalcata a magazzinaggio intensivo. Con riferimento alle difformità riscontrate tra lo stato dei luoghi e le planimetrie catastali, le stesse sono regolarizzabili come di seguito descritto:

Costo demolizione v.p.p. delle opere interne realizzate :

Valore stimato compreso trasporti a discarica e pratica Amministrative € 48.000,00

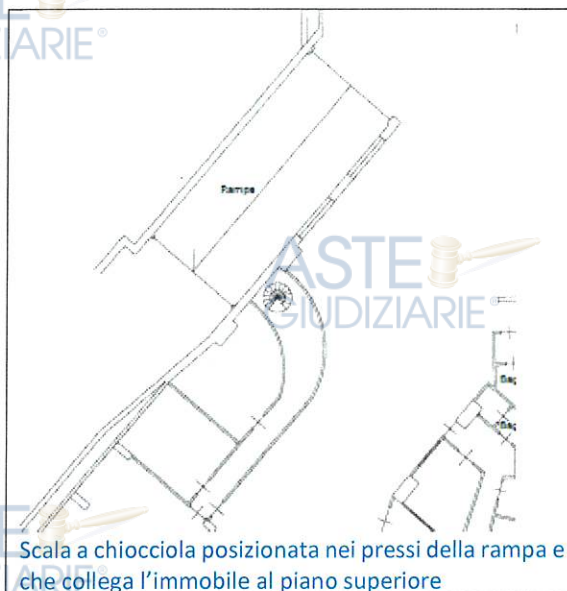
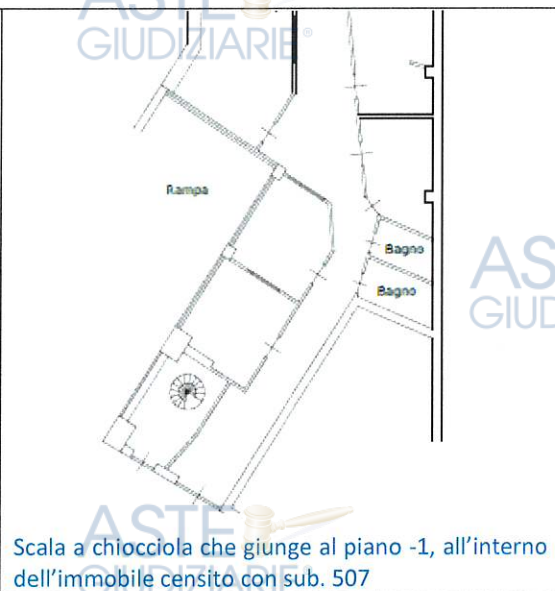
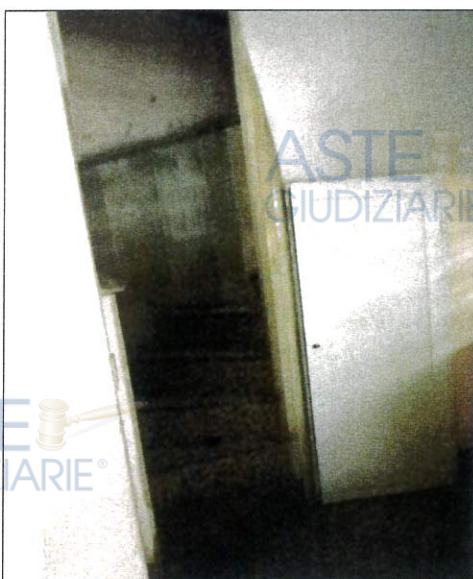
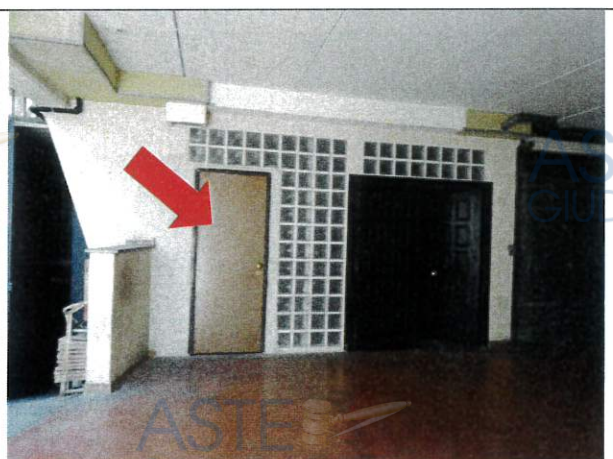
In prossimità della rampa di accesso, vi è una scala a chiocciola che conduce ad un vano sito al piano superiore, ricavato all'interno del sub. 507, con accesso autonomo dall'esterno.

A sinistra la rampa, a destra il portone principale di accesso alla restante, e più ampia, porzione del sub 507
