Tribunale di Roma
Sezione Fallimentare

Fall. n. 791/2021 – CO.GGI.PAR Srl

Relazione di Stima
magazzino con antistante tettoia
sito in
Alviano (TR)
Vocabolo Pupigliano 15

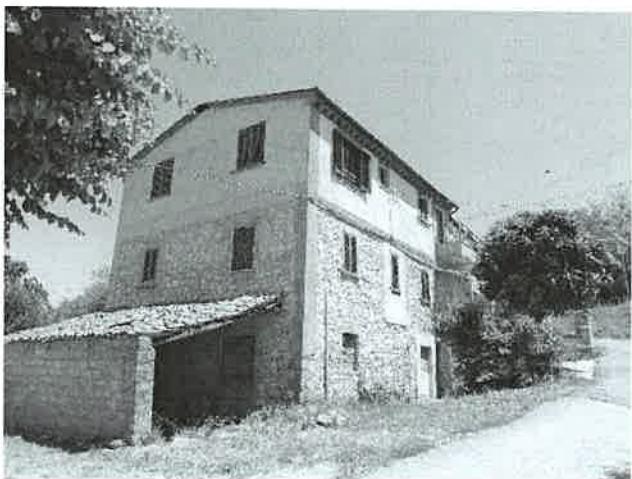
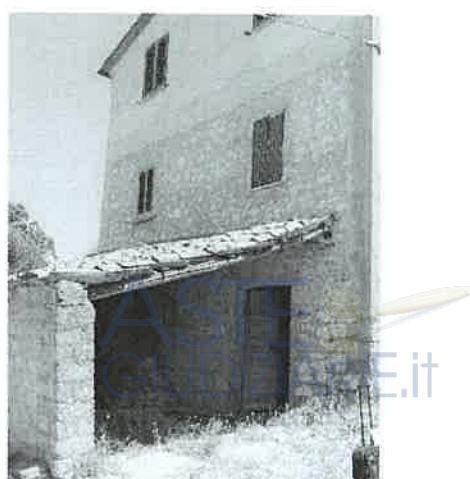
Come detto, l'immobile di nostro interesse è sito al piano terra della palazzina. La tettoia che dà accesso al magazzino è posta sul prospetto posteriore dell'edificio, come si evince dalle foto di seguito riportate.

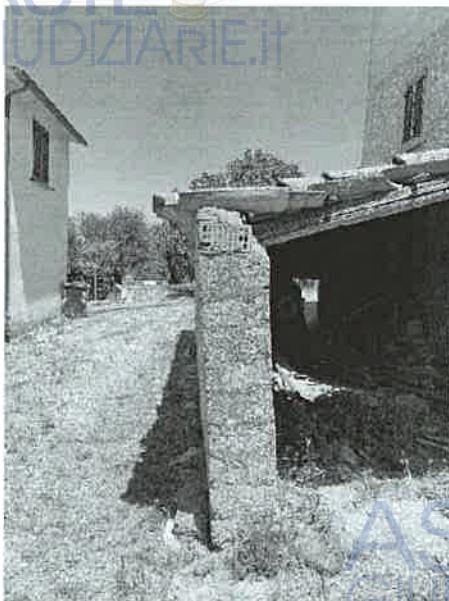
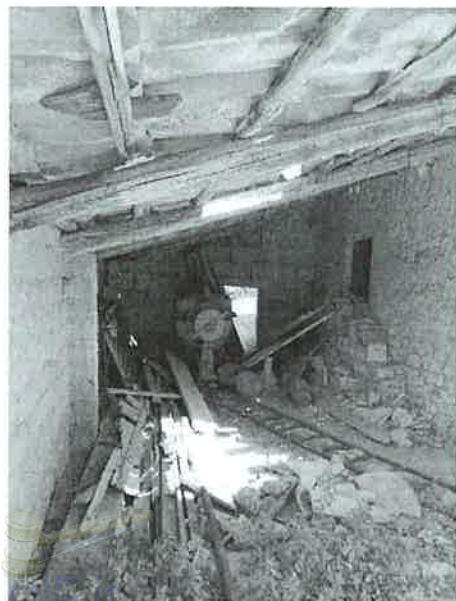
La detta tettoia, che ha un'altezza interna variabile da cm 300, nei pressi del muro dell'edificio, a cm 200 sul lato opposto, come detto ha un solo lato totalmente aperto, in corrispondenza del prospetto laterale sinistro della palazzina rispetto alla strada di accesso. Le pareti laterali della tettoia sono in blocchetti di tufo e la copertura in legno con sovrastanti tegole, ma al momento del sopralluogo, si trovavano entrambi in condizioni fatiscenti, a rischio crollo in quanto il muro su cui poggiava la struttura della tettoia era notevolmente inclinato verso l'esterno, mentre la tettoia risultava già in parte crollata

come detto, nel corso del sopralluogo eseguito in data 16 giugno, si è riscontrato che il muro in blocchetti di tufo su cui poggia la struttura della tettoia è notevolmente inclinato verso l'esterno e mostra segni di dissesto. Inoltre la copertura della tettoia è in parte crollata.

La stessa quindi, essendo pericolante, va demolita ed eventualmente ricostruita previa richiesta al Comune dei relativi permessi.

Per i detti interventi il sottoscritto stima un costo di €. 4.000,00, comprensivo dell'onorario del tecnico che verrà incaricato per l'espletamento delle pratiche urbanistiche.

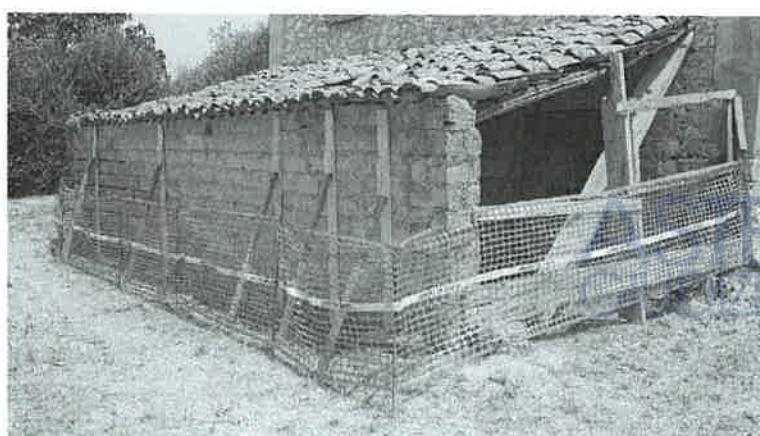
A seguito di segnalazione del sottoscritto si è provveduto alla messa in sicurezza della struttura della tettoia, puntellando il muro di sostegno e recintando la zona.

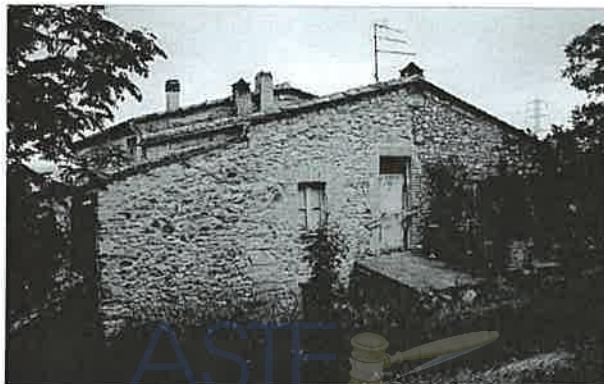
Foto

L'edificio in cui l'immobile è sito risale all'800, come evidenziato nella scheda di PRG tavola S.bs – “Scheda Beni Storici” in cui l'edificio di interesse è identificato con il n. 356 (si allega scheda – **all. 9**), quindi risalente ad epoca ben anteriore al 1 settembre 1967, data di entrata in vigore della legge 765/1967.

ID Edificio	358	Epoca	Prima dell'800
Stato attuale: Modificato			
La sezione successiva viene compilata solo nel caso in cui l'edificio non sia stato completamente riparato.			
Tipologia d'Impianto	Tipo abitativo di perito		
Recenti interventi di restauro conservativo	Si		
Volumetria	Tipologia di intervento	Stato di conservazione	Grado di rispetto dell'intervento
Media	Ampliamento corpo principale	Buono	Discreto
Utilizzazione	Destinazione originale	Destinazione attuale	Planificata
Continua	Residenziale con stalla	Non accettabile	2 Livelli
Murature	Intonaco	Stato dell'intonaco	Note
Pietra non squadrata	No	-	Foto: 54
Tetto	Gronda	Manto di copertura	
2 Falda	In legno e pianello	Coppi e embrici	
Imbotti	Infissi	Sistema di oscuramento	
Assenti	In legno	Scuri interni	
Schema			
Acqua	<input checked="" type="checkbox"/>	INDICATORI	
Energia elettrica	<input checked="" type="checkbox"/>	Epoca	
Servizi igienici	<input checked="" type="checkbox"/>	Consistenza

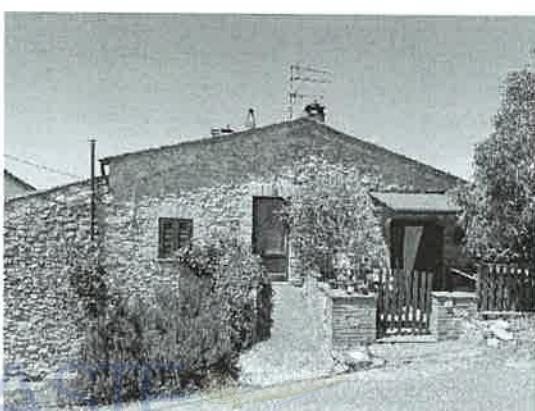
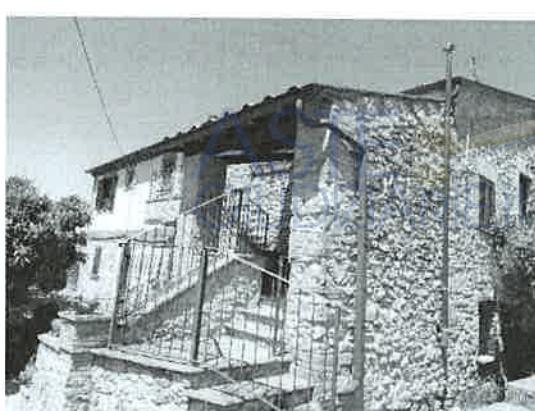
La scheda è stata redatta nell'aprile del 2007, e quindi prima delle opere di ristrutturazione eseguite a seguito di presentazione della SCIA prot. 1070 del 29 marzo 2011, che hanno interessato internamente n. 3 immobili ed esternamente la sistemazione degli accessi (scale e rampe) agli stessi, come appare nelle sottostanti fotografie

Si fa presente che non è stato possibile reperire alcun titolo edilizio relativo alla tettoia, ma essendo la stessa totalmente pericolante va demolita ed eventualmente ricostruita richiedendo al Comune le relative licenze/permessi.
