Stime Immobiliari

Proprietario Dott. Alessandro GIANNI

Geometra Marco DI RUSSO

Cespote N°1 - Abitazione in Roma Via Giuseppe Vaccari, 23/29

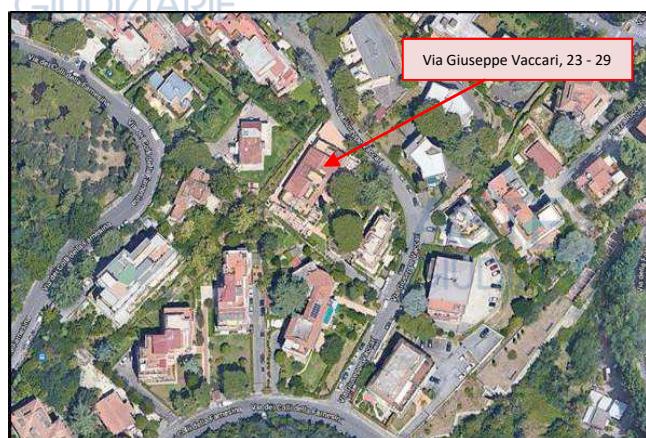
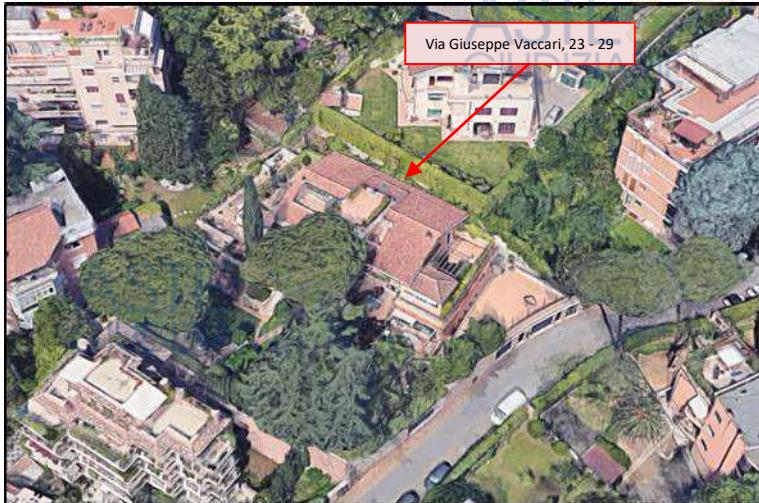
L'immobile in esame è una villa bifamiliare ubicata nella zona residenziale denominata Camilluccia, composta da:

La costruzione ha struttura portante in c.a. e pareti a cassetta finite ad intonacato civile.

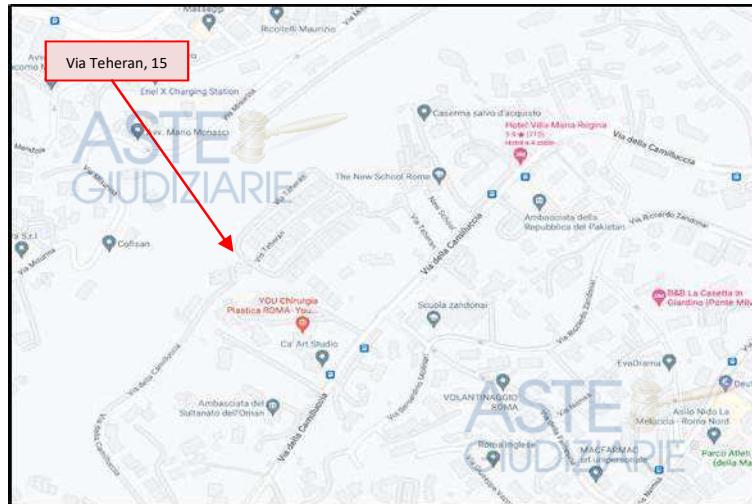
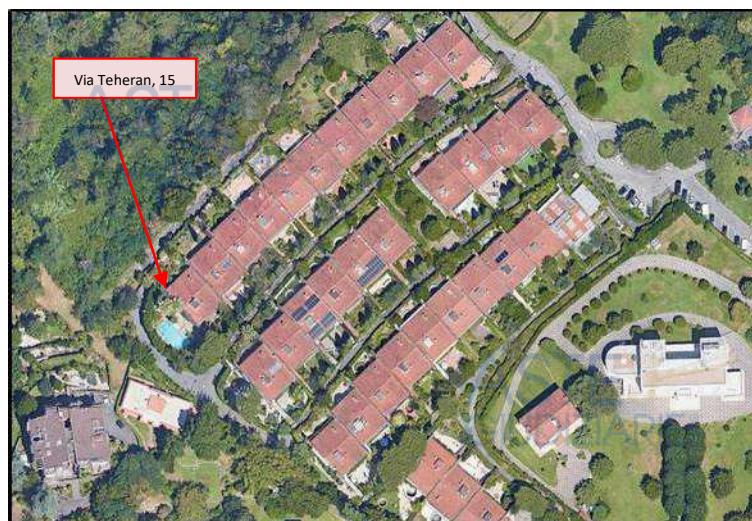
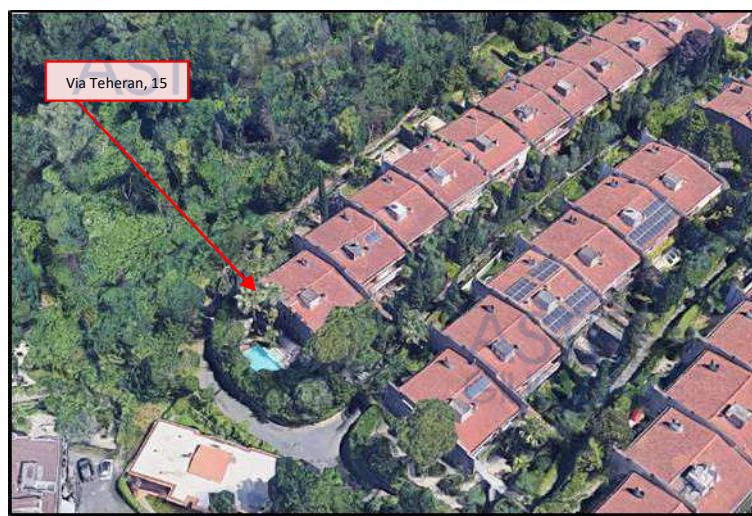
L'immobile in esame è ubicato in provincia di Roma e più esattamente nel territorio del Comune di Roma, Via Teheran 15, nella zona residenziale denominata Camilluccia, all'interno di un complesso residenziale.

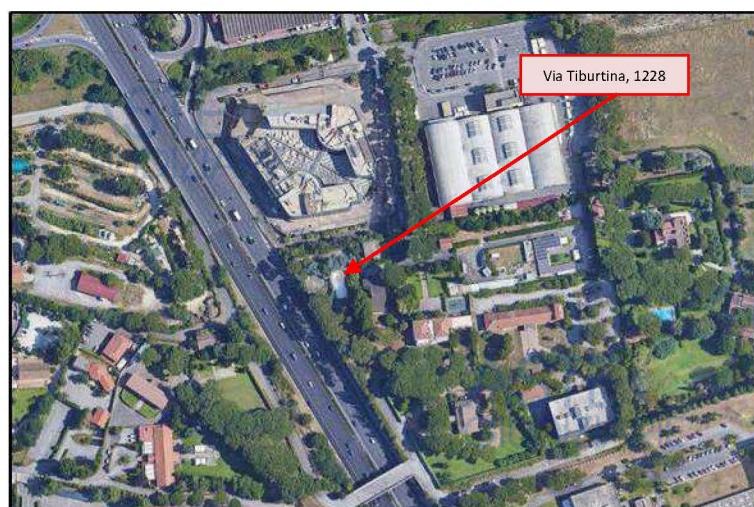
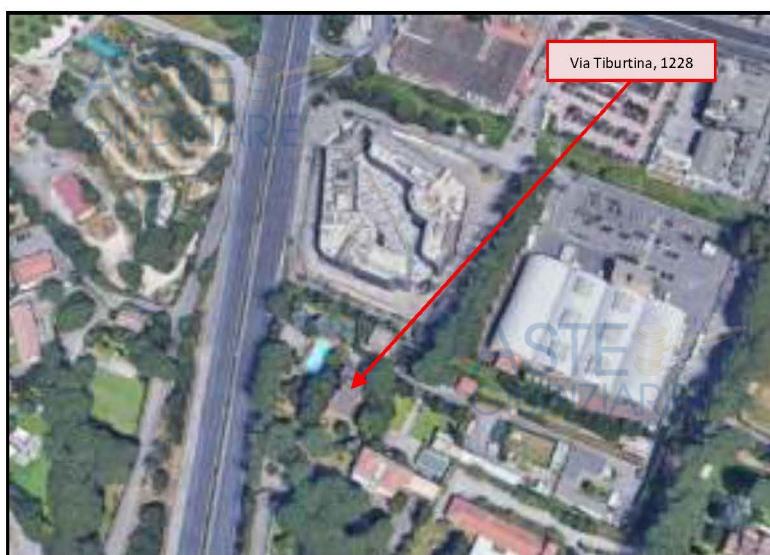
Il cespote in esame è una villa unifamiliare su due livelli con grande corte esclusiva dotata di piscina, locali tecnici e garage. L'abitazione principale è composta al piano terra da soggiorno, cucina, quattro camere e tre bagni mentre al piano superiore, collegato con una scala interna, ci sono due camere ed un bagno oltre un terrazzo coperto ed un locale soffitta. Completa la proprietà la casa del custode composta da soggiorno, cucina, due camere e un bagno. Le finiture sono di buon livello ma lo stato di degrado, soprattutto per la parte impiantistica, realizzata negli anni '60 e non utilizzata da oltre un decennio, rende l'immobile praticamente inabitabile senza importanti investimenti per la ristrutturazione. La struttura portante è in muratura piena con copertura in laterocemento e tegole in laterizio. La copertura del terrazzo al piano primo è in legno. La zona è servita dai mezzi di trasporto pubblico con alcune linee di autobus. La viabilità primaria di zona è costituita da Via Tiburtina, facilmente raggiungibile. La zona è prevalentemente terziaria, caratterizzata dalla presenza di grandi complessi edilizi. L'immobile ha i seguenti confini partendo da Nord:

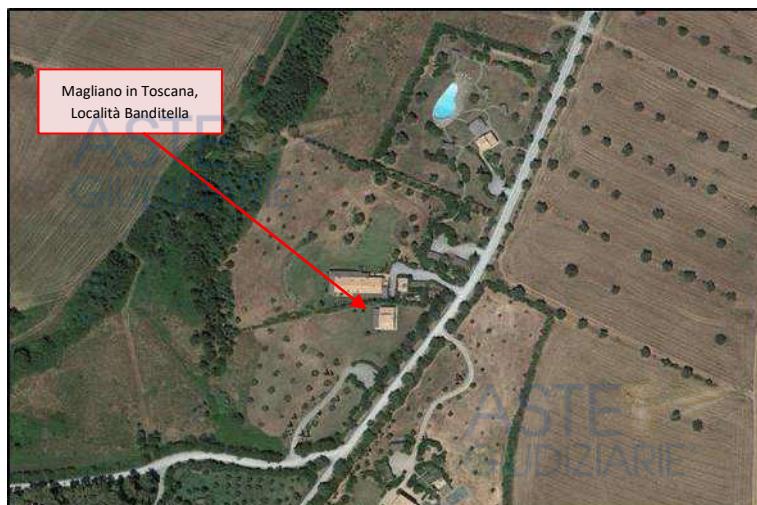
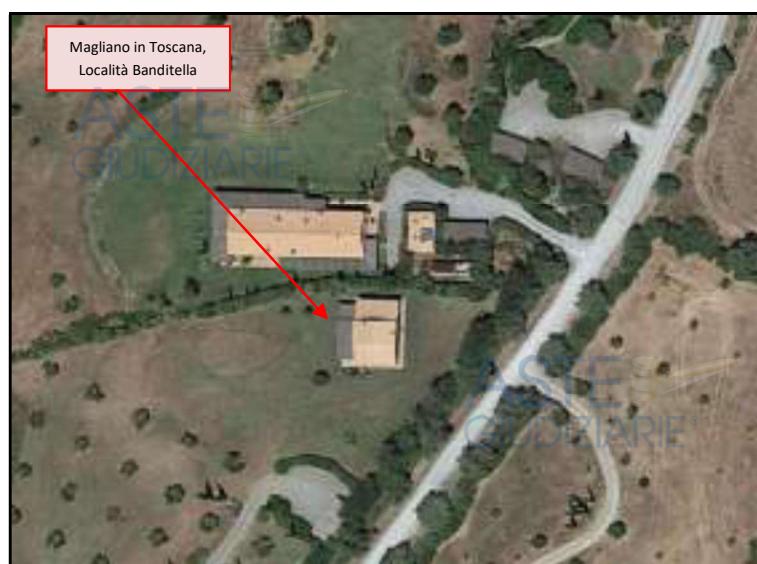
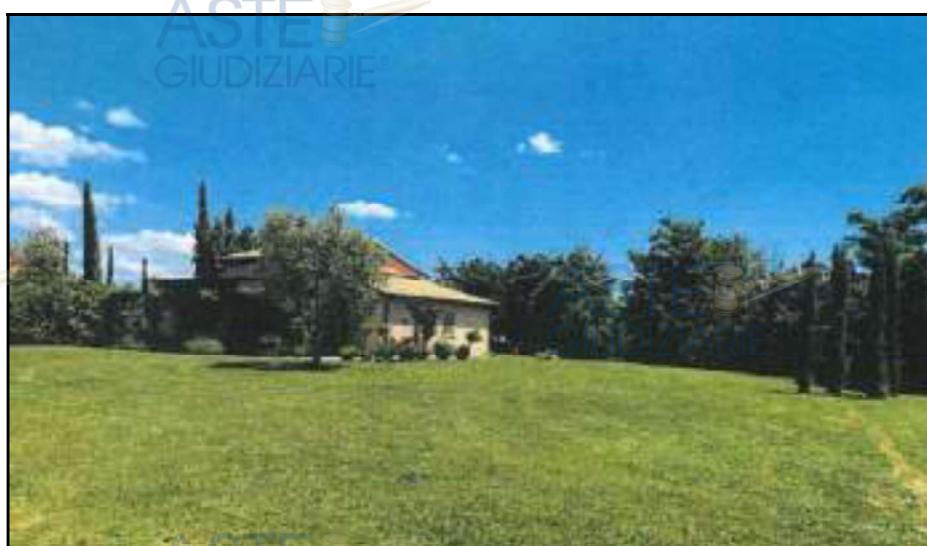
La proprietà in esame è ubicata in provincia di Grosseto e più esattamente nel comune di Magliano in Toscana, località Banditella, nel cuore della Maremma a breve distanza dal mare che dista circa 15 km, in zona di elevatissimo pregio paesaggistico. In comparto residenziale con piscina e piste ciclabili, servito da guardiana e video sorveglianza, immerso in 50 ettari di riserva nella Maremma Toscana, abitazione di circa mq. 130 e con lotto di terreno di circa un ettaro. Le difficoltà nel proporre in vendita l'immobile derivano dall'eccessiva area a giardino in rapporto alle dimensioni dell'abitazione ed il posizionamento a ridosso di una villa padronale. Le facciate sono tutte intonacate e tinteggiate e rifinite con materiali e colorazioni che ne consentono un giusto inserimento dell'immobile nel contesto della campagna toscana, in particolare maremmana. Da qui la scelta degli infissi del tipo alla toscana, della copertura con coppi ed embrici e delle travi in legno a vista all'interno della abitazione.

L'immobile confina su tutti i lati con la corte esclusiva. La struttura è in muratura portante e data la sua sezione garantisce elevate prestazioni isolanti. La copertura è del tipo a capanna con falde inclinate; i solai hanno una struttura lignea (travi e travetti), con sovrastante assito di mezzane in cotto. Le rifiniture e l'impiantistica sono ad altissimo livello ed in perfetto stato di manutenzione. In particolare i pavimenti sono in gres porcellanato, effetto cotto, i rivestimenti in ceramica smaltata, le porte in legno massello e gli infissi in legno sono dotati di vetro camera, persiane e scuri interni. Le pareti sono intonacate e tinteggiate.
