PERIZIA ESTIMATIVA STRAGIUDIZIALE REDATTA PER CONTO DI

1. Identificazione dell'immobile

Oggetto della presente relazione è un Capannone industriale situato nel comune di Basaluzzo (AL), al numero civico 13/A della via Vecchia Novi, e così descritto:

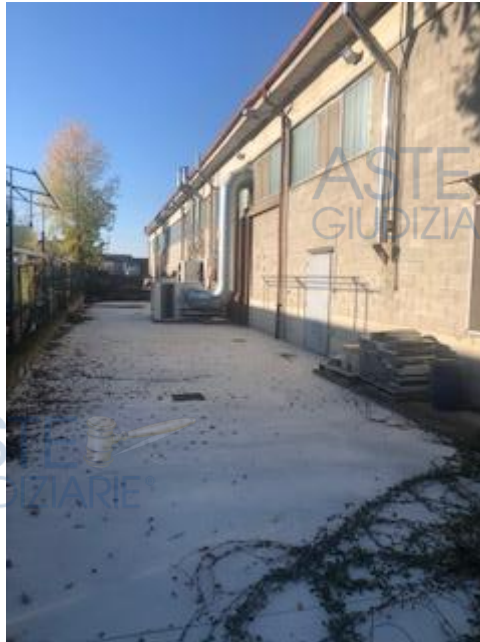
Vista Capannone di Via Vecchia Novi (fonte: Foto): presenza impianto di aerazione attualmente in disuso

Il capannone risulta destinato ad attività produttive, si sviluppa su un unico piano di altezza pari a circa 6 m, ad eccezione della zona uffici che si sviluppa all'interno del corpo capannone, su due piani con altezza ciascuno di circa 2,8 metri. Il bene risulta privo di riscaldamento ed è presente unicamente un sistema di produzione di acs mediante boiler a gas interno.

Le pareti risultano in calcestruzzo, prive di qualsiasi coibentazione, gli infissi in alluminio con doppi vetri, le porte e i portoni esterni risultano in lamiera di alluminio, mentre la pavimentazione in piastrelle in cotto. Ad eccezione dell'impianto elettrico, non è presente alcun impianto fisso all'interno del capannone industriale, l'impianto di aerazione infatti risulta al momento staccato e non più fruibile. L'assenza di riscaldamento ha indotto fenomeni di ammaloramento interno, in cui in sostanza, la presenza di porzioni di pareti fredde al di sotto della temperatura di rugiada, ha consentito al vapore di condensare generando muffa e distacco di intonaco, a questo problema si aggiunge poi la mancanza di membrana impermeabile in copertura causa questa, di continui fenomeni infiltrativi che non hanno fatto altro che peggiorare una situazione già di per sé compromessa. Le caratteristiche generali di manutenzione e conservazione dell'intero Capannone sono discrete e, nel breve periodo, appare necessario effettuare interventi con importanti lavori di ristrutturazione.

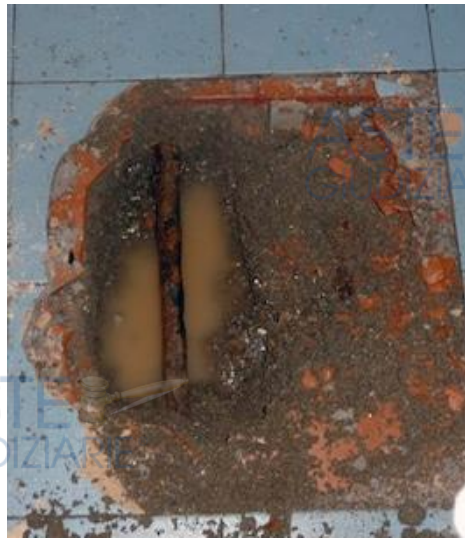
Particolare zona Sottotetto ammalorato

In definitiva, lo stato di manutenzione e di conservazione dell'immobile risulta in condizioni ordinarie ma, a parer dello scrivente, necessiterebbe di un intervento mirato in copertura.
