# **Tribunale ordinario di Roma – Sezione XIV Procedure Concorsuali**

## **Liquidazione Controllata LG n. 503/2024 Borgo Verde s.r.l.**

### **Stima di beni immobili siti in Roma Via Boccea, nn. 470/472**

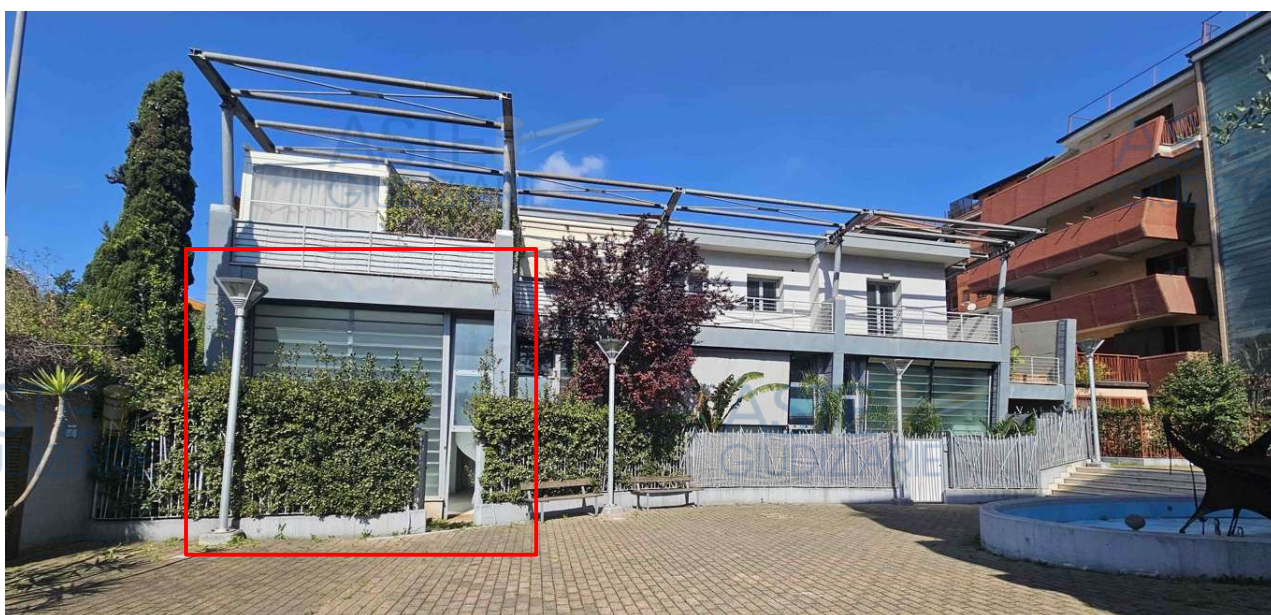
Prospetto principale del fabbricato B con indicazione del loft – foto 7

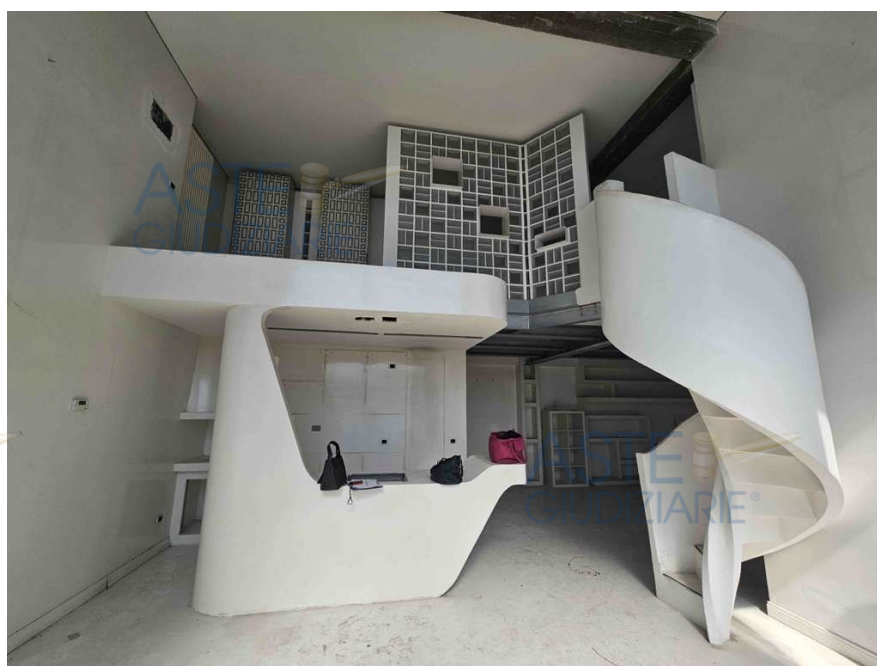
Vista del piano terra e del soppalco dall'ingresso - foto 12

- piano soppalcato, mancata rappresentazione di una spalletta muraria vicino alla porta del bagno. Inoltre, il parapetto di protezione graficizzato nella planimetria a fianco della parete in vetro-mattone non è stato di fatto realizzato (v. foto 12).

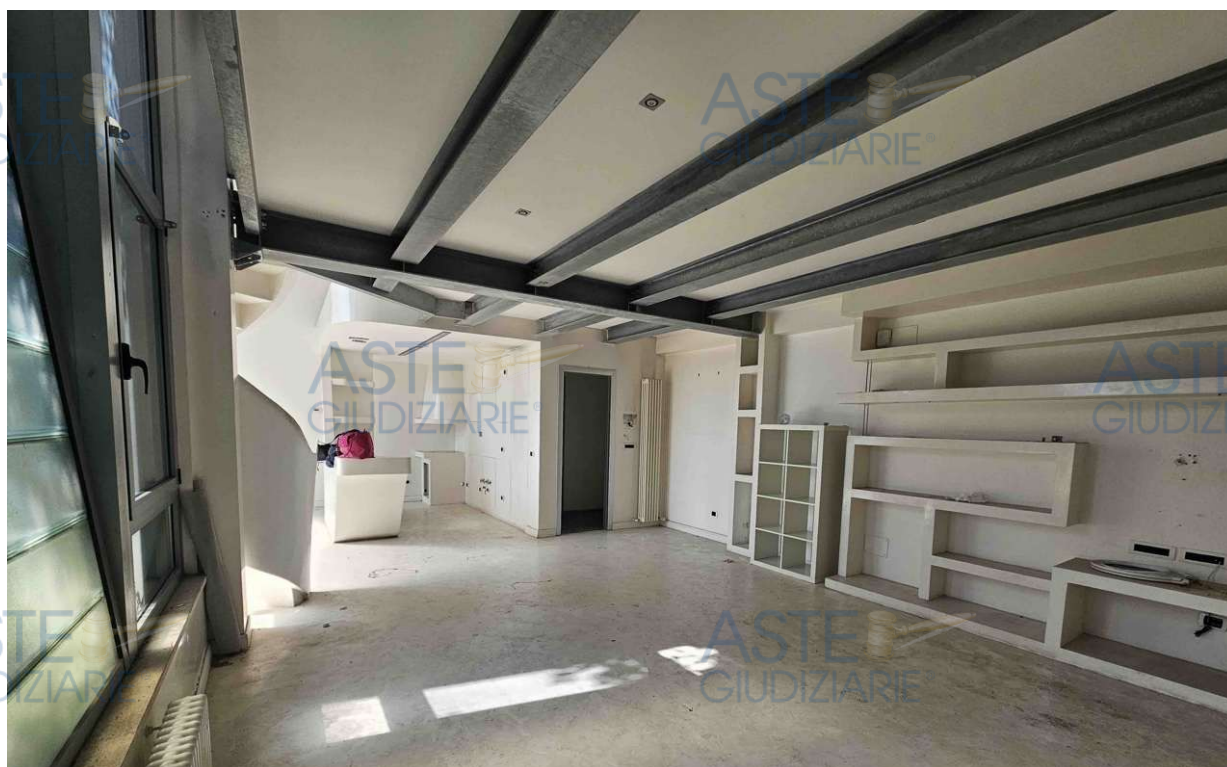
Piano terra - foto 14

Tuttavia, come rilevato nel corso del sopralluogo e come si evince anche dalle foto allegate, l'unità immobiliare (attualmente vuota e non utilizzata) si trova in uno scarso stato manutentivo, necessitando di alcuni interventi di manutenzione e rinnovo, con tinteggiatura e verifica/adeguamento impiantistico.

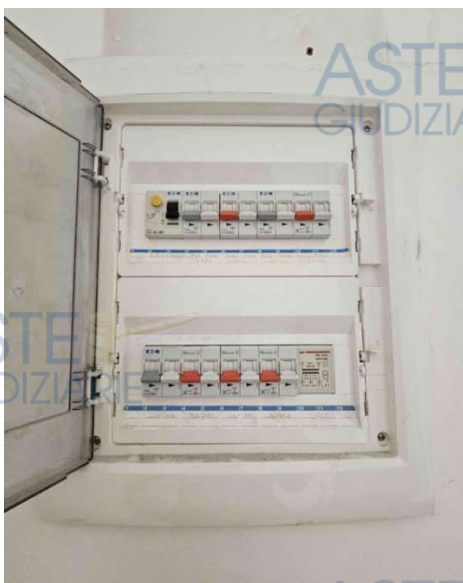
Quadro elettrico - foto 26

Quanto agli impianti si segnala la presenza di un impianto di riscaldamento con termoarredi in tubolari di acciaio, di un sistema di climatizzazione formato da due unità interne (split) e un motore esterno, e di un quadro elettrico con interruttore generale e interruttori differenziali e magnetotermici.

Tuttavia si segnala che, allo stato attuale, non risulta disponibile la documentazione o le certificazioni relative alla regolarità degli impianti alle normative vigenti, oltre al fatto che nel corso del sopralluogo non è risultato possibile testare la funzionalità dei suddetti impianti.

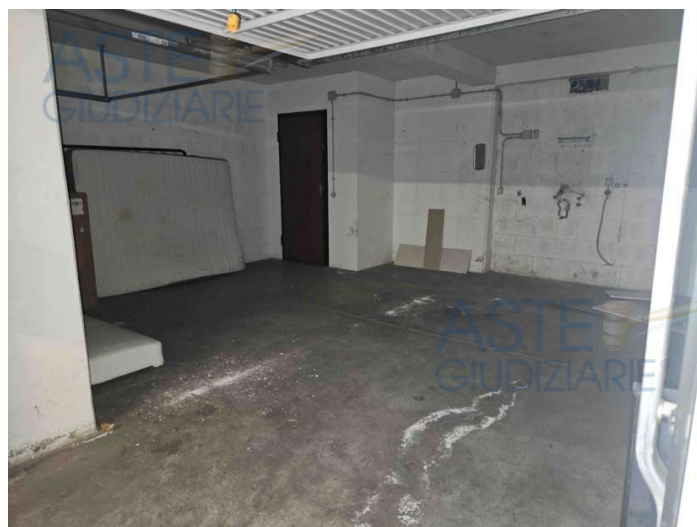
Interno del box – foto 31

Il box, attualmente utilizzato come magazzino, si trova in un discreto stato manutentivo.

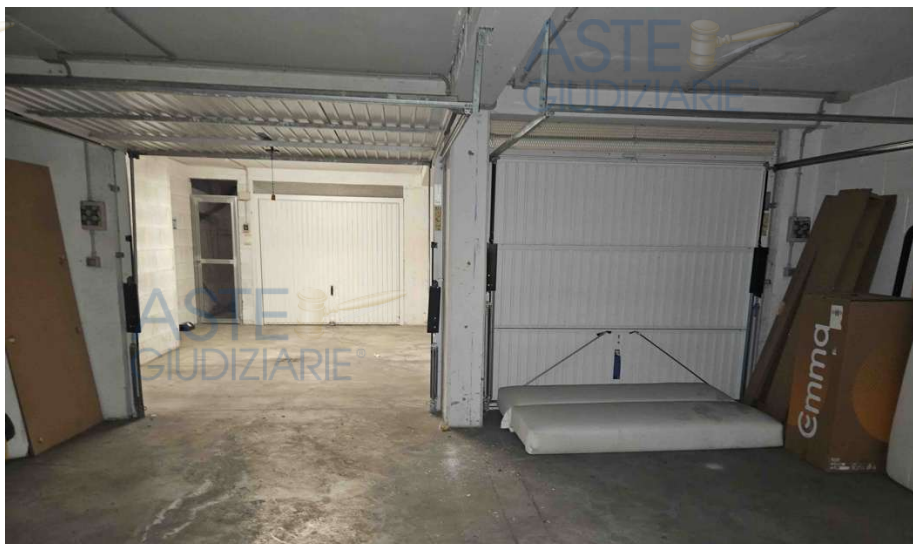
Interno del box – foto 32
