Perizia ex art. 568 cpc IVG di Roma, giusta il provvedimento del Giudice dell'Esecuzione emesso in data 24/7/2024 di cui alla procedura Proc. N. 10305/2014 RGNR e n. RGDib. 20457/2017

Abitazione in Villetta ubicata a Roma (RM) - Via Cassia 1856, edificio 2, interno 15, piano terra e seminterrato, locale box auto;

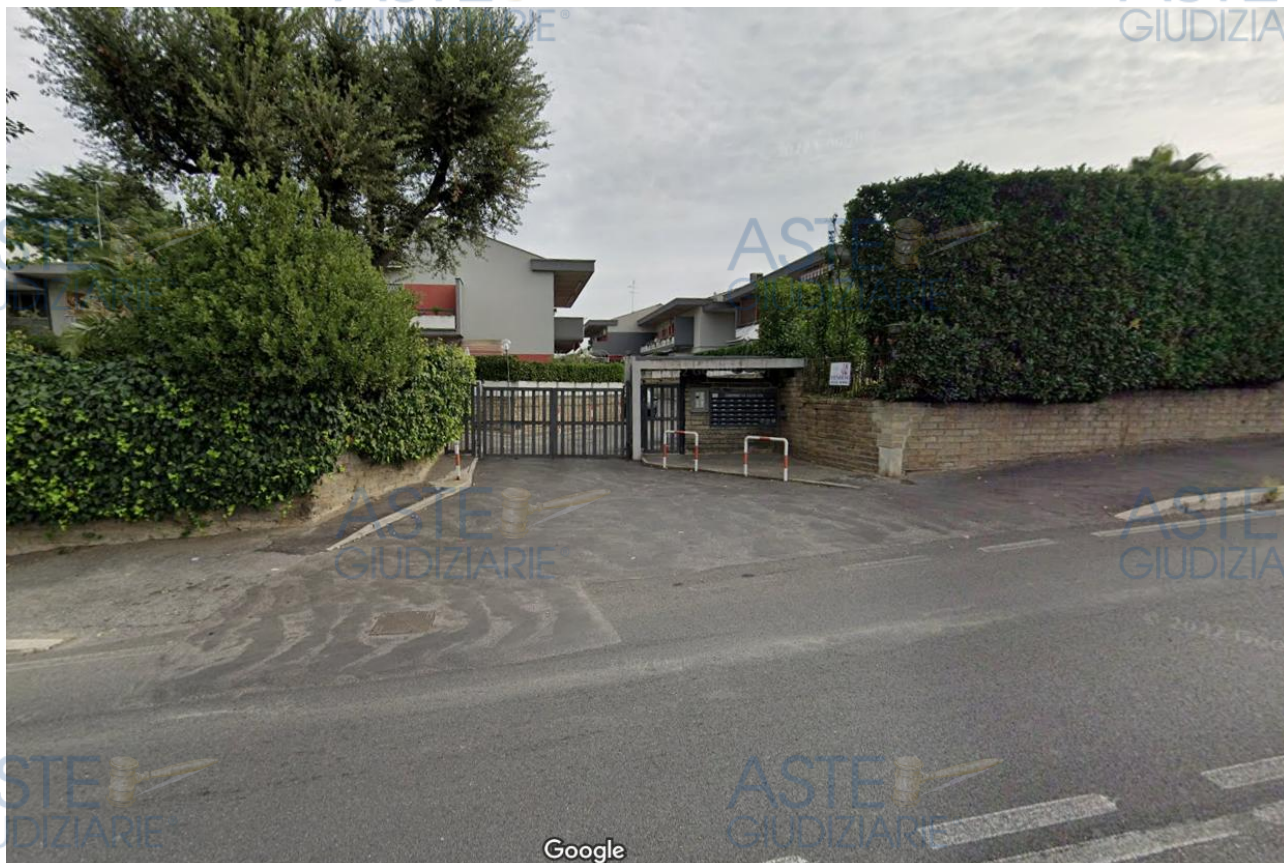
**Fig. 1. Accesso condominiale su via Cassia 1856**

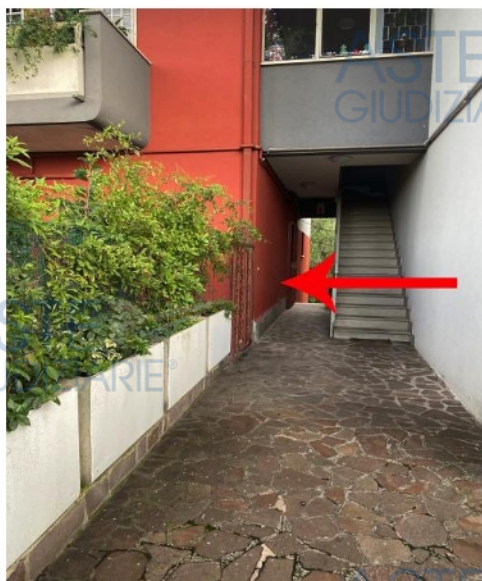
Fig.3 Accesso alla corte pertinenziale da zona condominiale

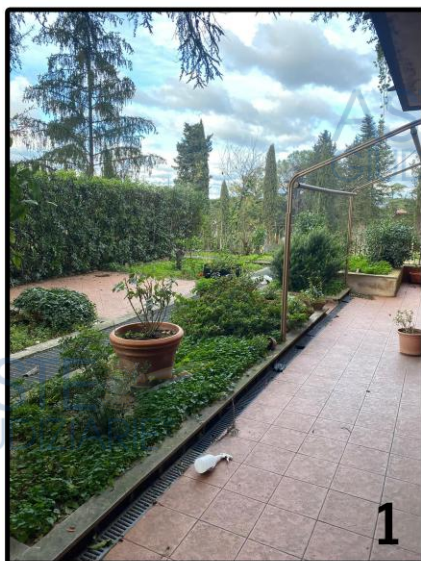
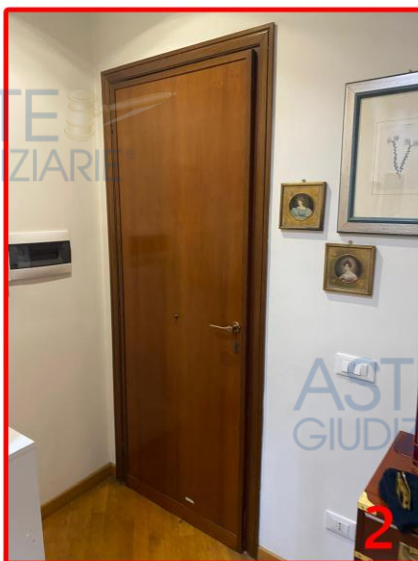
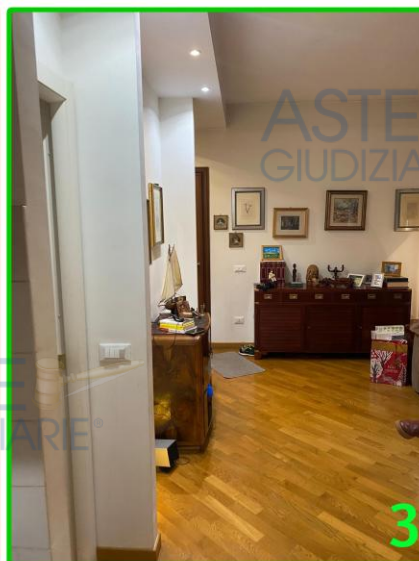
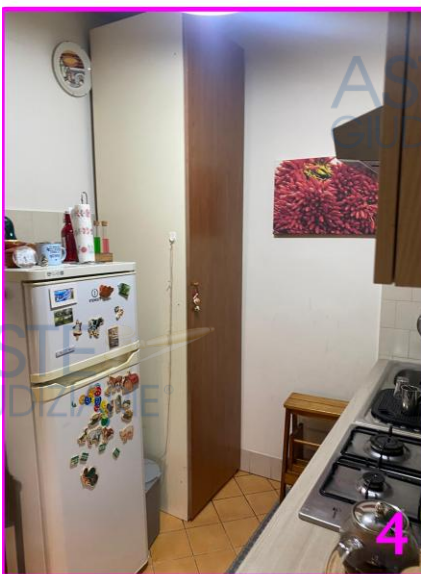
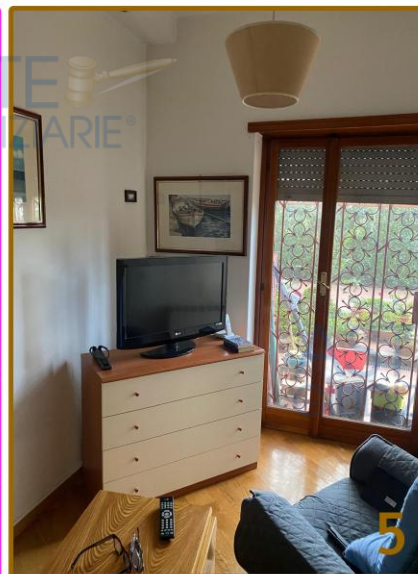
L'immobile, nel complesso, risulta essere in buono stato di conservazione; allo stato attuale non necessitano interventi di manutenzione straordinaria.

Fig.6 Foto interne al bene

Il fabbricato di costruzione risulta essere realizzato in cemento armato autoportante, con tamponature. La copertura sempre in cemento armato a falda unica. Internamente la pavimentazione della zona giorno ad esclusione della zona angolo cottura con pavimentazione in gres risulta essere in legno, listelli di parquet in buono stato di uso e manutenzione. Lo stesso parquet è presente nella camera da letto e studio. Mentre il bagno è rivestito in maioliche.

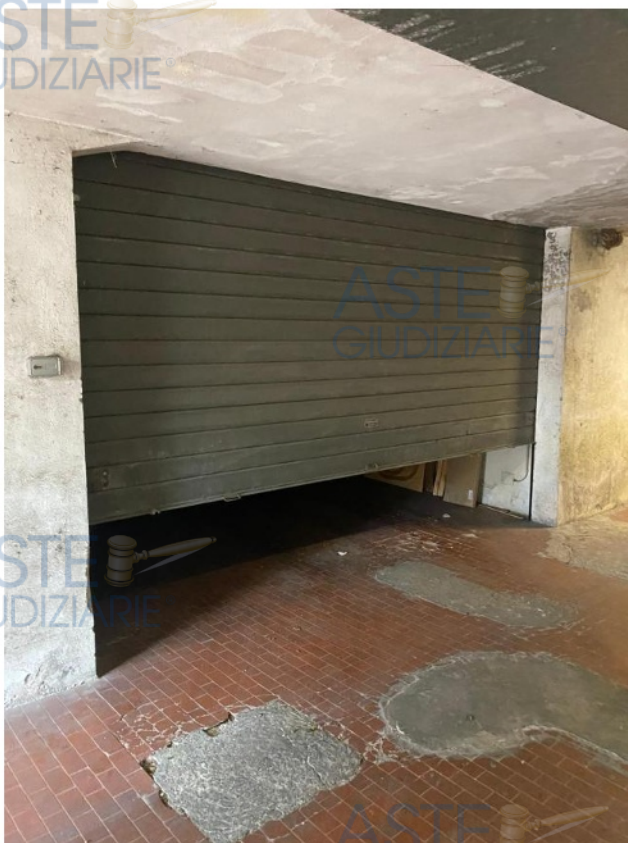
Al box si accede mediante cancello elettrico telecomandato da via Fratelli Durante, lo stesso, risulta avere una bascula in alluminio ad apertura manuale. Il box è di circa 30mq.

Fig.7 Accesso Box pertinenziale.

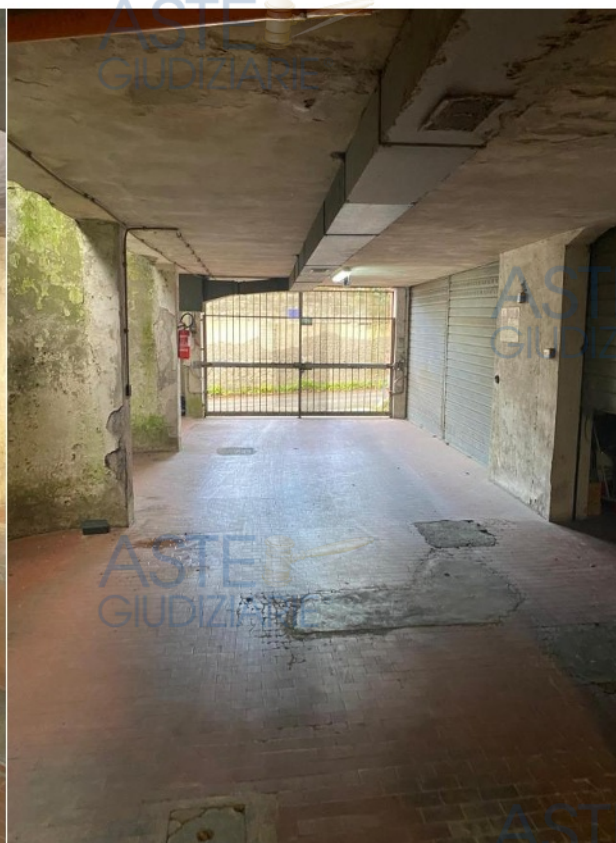
Fig.8 Accesso box condominiali su Via Fratelli Durante
