Tribunale di Rimini

Procedimento R.G.2726/2021

Relazione Tecnica di CTU

Relazione Tecnica di CTU
INTEGRAZIONE

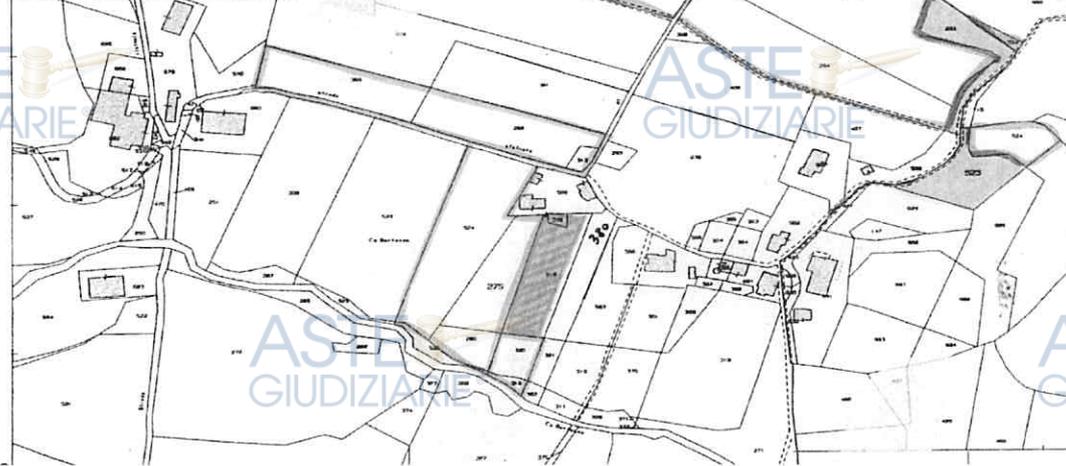
Riguardo la descrizione dei lotti di terreno agricolo, si rimanda alle immagini riportate nella relazione fotografica, mentre, dall'estratto di mappa assemblato tra i fogli 14 e 12 CT Maiolo si possono descrivere le diverse particelle come segue:

Pascolo Fg. 12 part.526 are 2,00 cioè ettari h=0,02 ; (colorato giallo)

Canneto Fg. 12 part.316 are 21,00 + part. 276 ca 76,00 = are 27,76 = h 0,2776; (azzurro pieno)

Bosco Fg. 14 part.523 are 15,00 + part. 293 a 14,90 = are 29,90 = h 0,299; (violetto pieno)

Seminativo Fg. 14 part. 524 are 10,10+ part. 554 are 1,04 = are 11,14 = h 0,114; (contorno azzurro)

Le parti a canneto e pascolo non sono coltivabili , le parti a seminativo sono invece accessibili ai mezzi di movimentazione – lavorazione dei terreni . -----

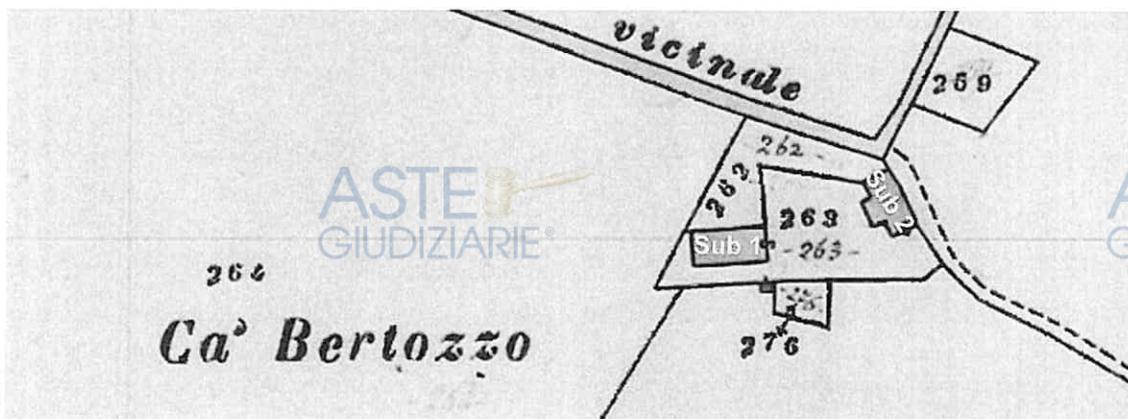
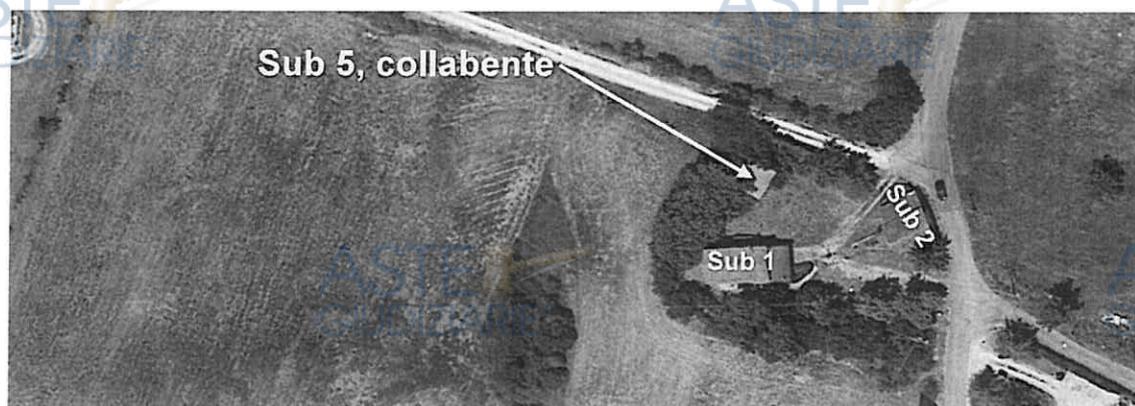
Il CTU ha poi presa visione dell'estratto della mappa catastale d'impianto (**rilievo del 1929 circa**, documento di libera consultazione) da cui si evince la esistenza all'epoca del rilievo sia del fabbricato principale (foglio 12, particella 588 - già 263 - sub. 1) che del fabbricato secondario (foglio 12, particella 588 - già 263 - sub. 2) a confine con la strada vicinale (ora strada pubblica) pressoché con la medesima consistenza rilevabile oggi, mentre non è presente il sub 5 "unità collabente" (vedi sotto il confronto mappa catastale d'impianto del 1929 con la foto aerea attuale).

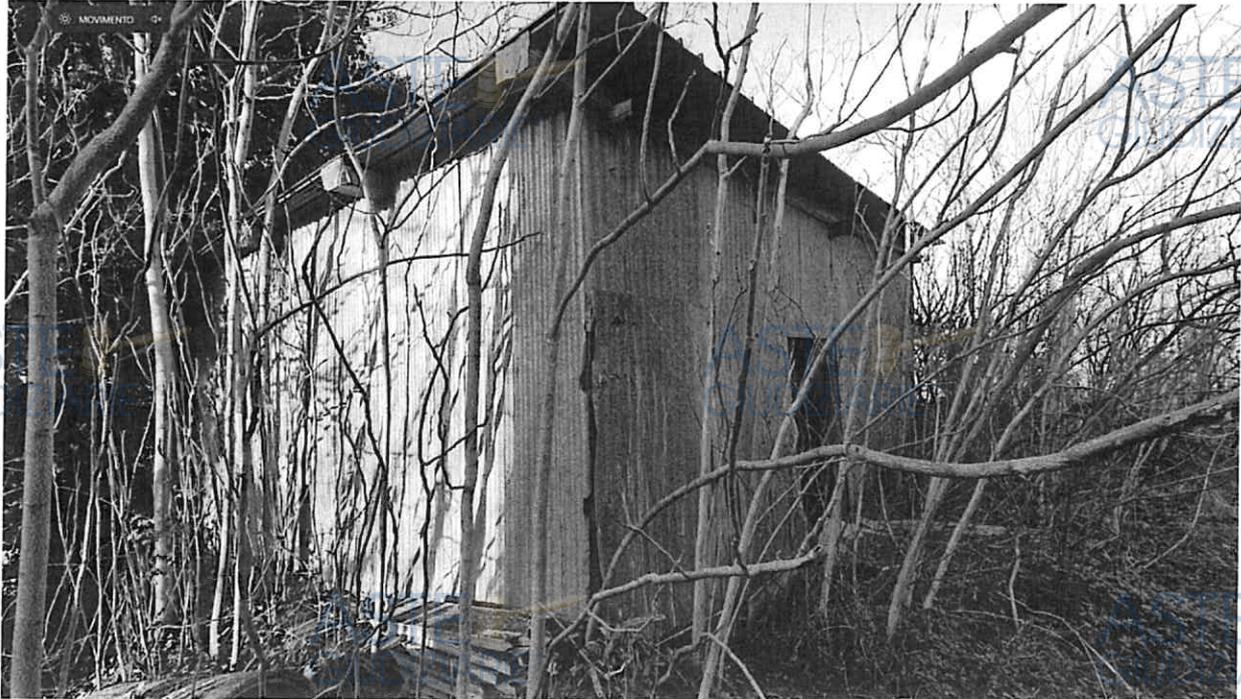
Il sub 5 visto dall'esterno

Le operazioni peritali sono proseguite con il sopralluogo agli immobili oggetto di causa in data 8 gennaio 2025, sempre in presenza del geom. Fattori. In tale occasione si sono acquisite nuove immagini fotografiche ed in particolare si è rilevato che il sub. 5 è un rudere collabente ed inutilizzabile, strutturalmente privo di fondazioni e di qualunque impianto, con la copertura in lamiera grecata e le pareti in lamierino ondulado. Il tetto è sorretto da un palo in legno semplicemente poggiato al terreno, per cui il manufatto è in condizioni

precarie di sicurezza ed è da ritenersi privo dei requisiti minimi per qualunque utilizzabilità, per cui è corretto l'accatastamento in F/2 "unità collabente" senza valore catastale.

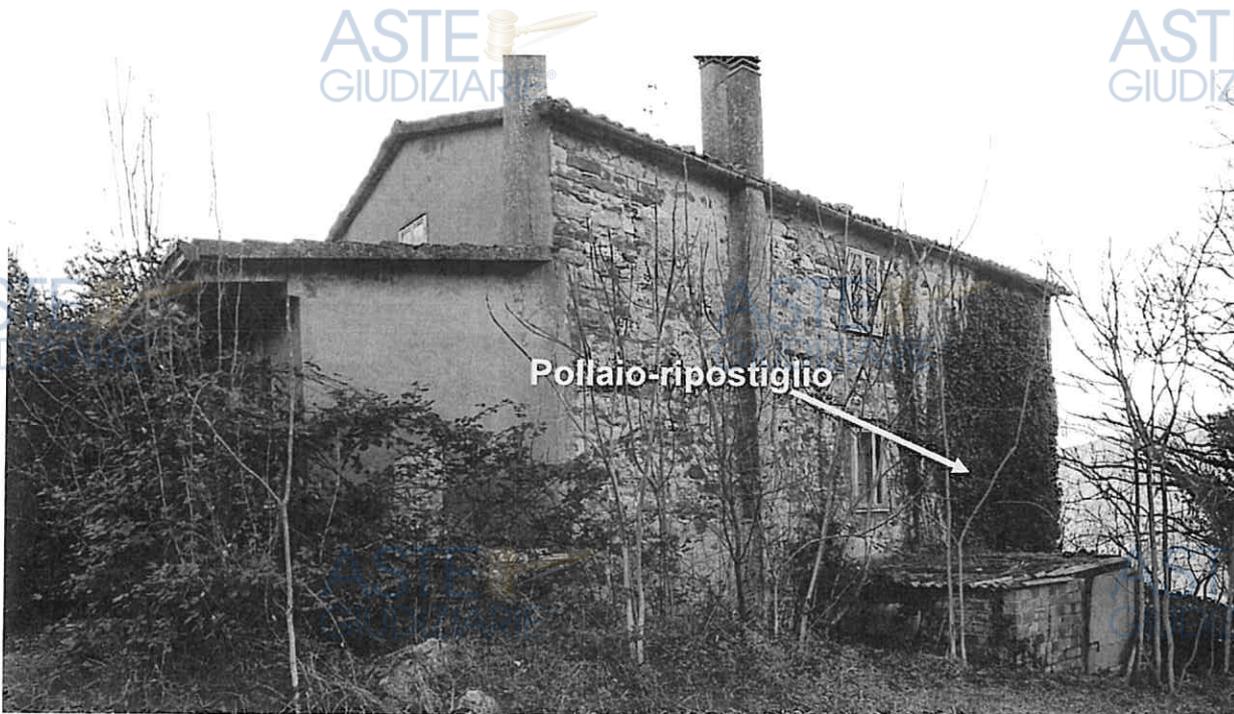
sia il fabbricato principale (foglio 12 particella 588 sub 1, abitazione di tipo popolare) che il fabbricato secondario su strada (foglio 12 particella 588 sub 2, autorimessa) erano certamente esistenti già nel 1929, epoca di rilievo della mappa d'impianto catastale, con la medesima consistenza rilevabile anche oggi, salvo il piccolo pollaio/ripostiglio di meno di 10 m² con copertura in amianto, integrato nel sub 1 e ben rilevabile nelle foto del 1973, ma non visibile nelle foto aeree dell'IGM 1955 in quanto coperto dall'ombra. Ciò non vuole dire che non fosse esistente, ed in proposito il CTP Geom. Fatori - che abita in zona da sempre - conferma nelle sue osservazioni *"sulla base di una conoscenza personale diretta mia e della mia famiglia, che in quella sede vi è sempre stata la presenza di pollaio con la attuale consistenza fin da prima del 1967"*.

Gli immobili sono in zona agricola, e sia il sub 1 che il sub 2 **non** necessitavano di titolo edilizio in quanto certamente di costruzione anteriore all'entrata in vigore della legge ponte 765/1967, che ha imposto l'obbligo di licenza edilizia su tutto il territorio comunale, e sono pertanto commerciabili, come già stabilito dal precedente CTU ing. Bersani.

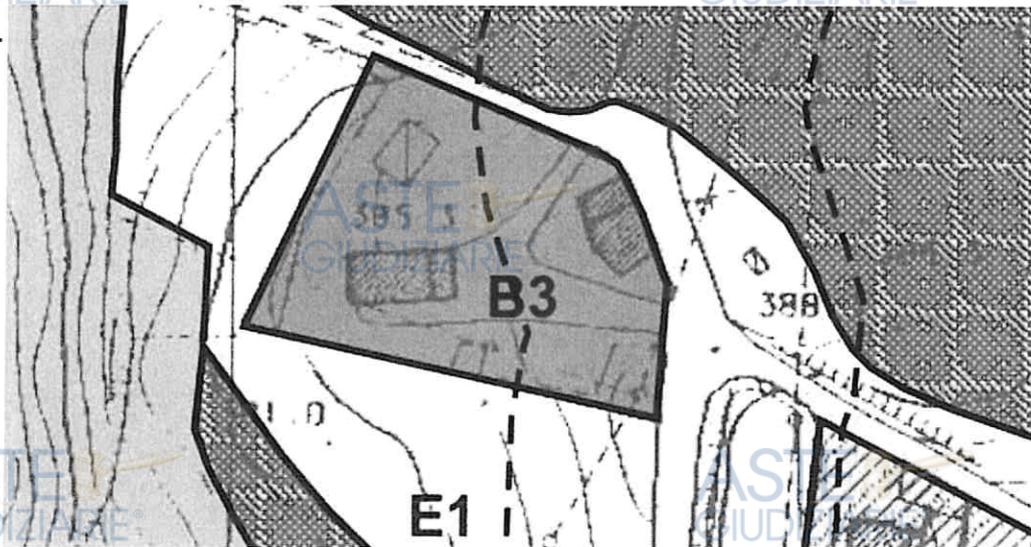
Il Comune di Maiolo è stato privo di strumento urbanistico sino al 1978, anno in cui è entrato in vigore un “programma di fabbricazione”, per cui il fabbricato (certamente presente nel 1973, ante programma di fabbricazione del 1978, come risulta da foto aerea), avrebbe potuto essere costruito anche posteriormente all'entrata in vigore della legge ponte nel 1967, previa richiesta di licenza edilizia. Nella cartografia urbanistica del PRG, tuttora vigente, il complesso è classificato in B3 come *zona urbanistica a verde privato* come *enclave* all'interno di *zona urbanistica E1 agricola normale*. Il sub 5 è rappresentato cartograficamente senza campitura e con linea diagonale e cioè con il simbolo di “*baracca*”.

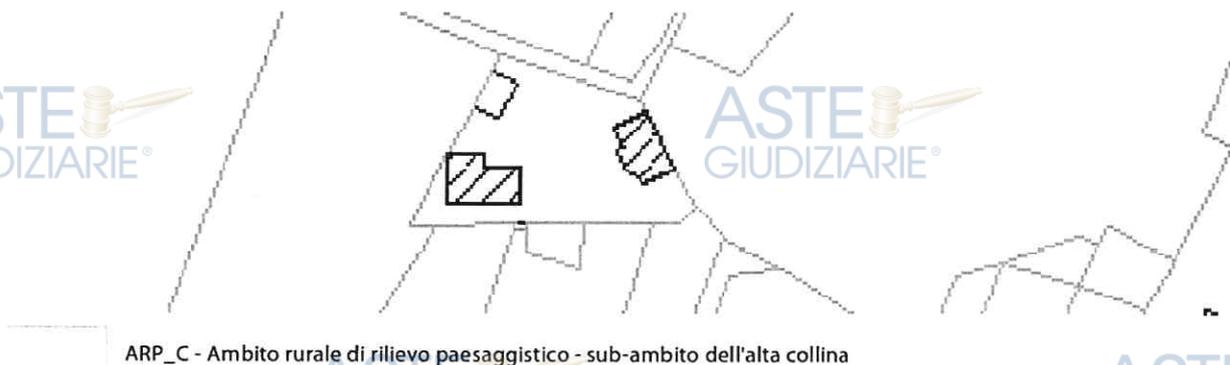
ARP_C - Ambito rurale di rilievo paesaggistico - sub-ambito dell'alta collina

Nel PSC/RUE, solo adottato, non approvato, nella tavola 5000-2-2, il complesso è, più correttamente, inserito in ambito rurale di rilievo paesaggistico, i sub 1 e 2 sono soggetti a tutela C1.
