N. Gen. Rep. **136 / 2022**

INTEGRAZIONE ELABORATO PERITALE

(per avvenuto intervento di eliminazione infiltrazioni acqua meteorica)

DOCUMENTAZIONE FOTOGRAFICA

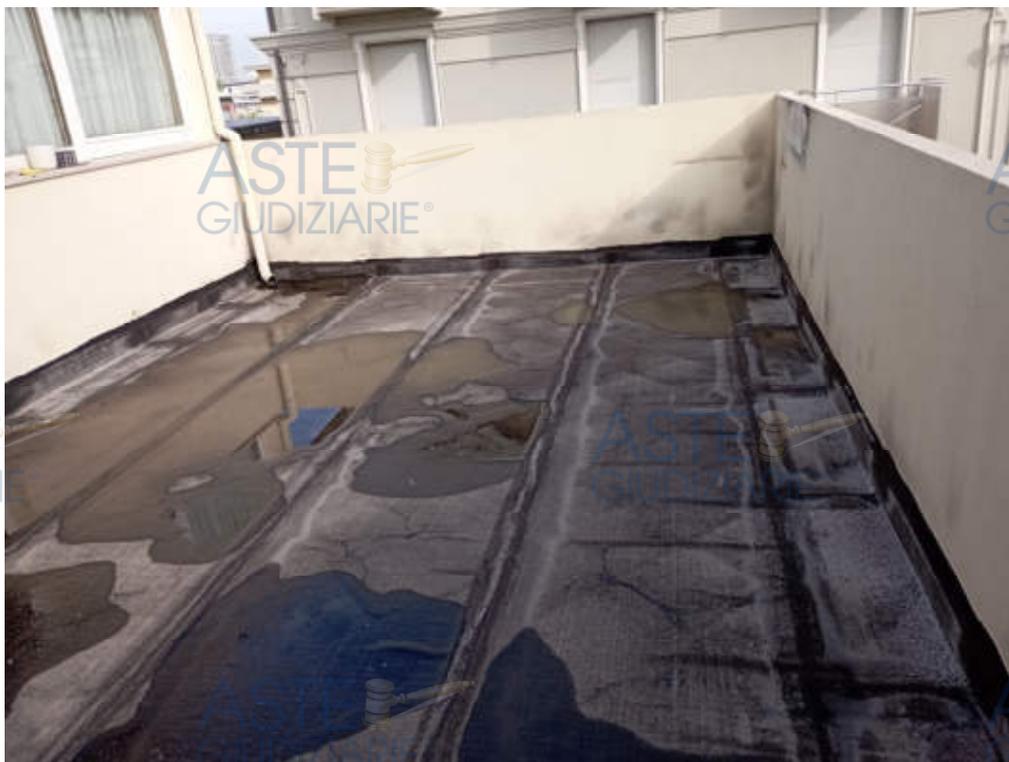
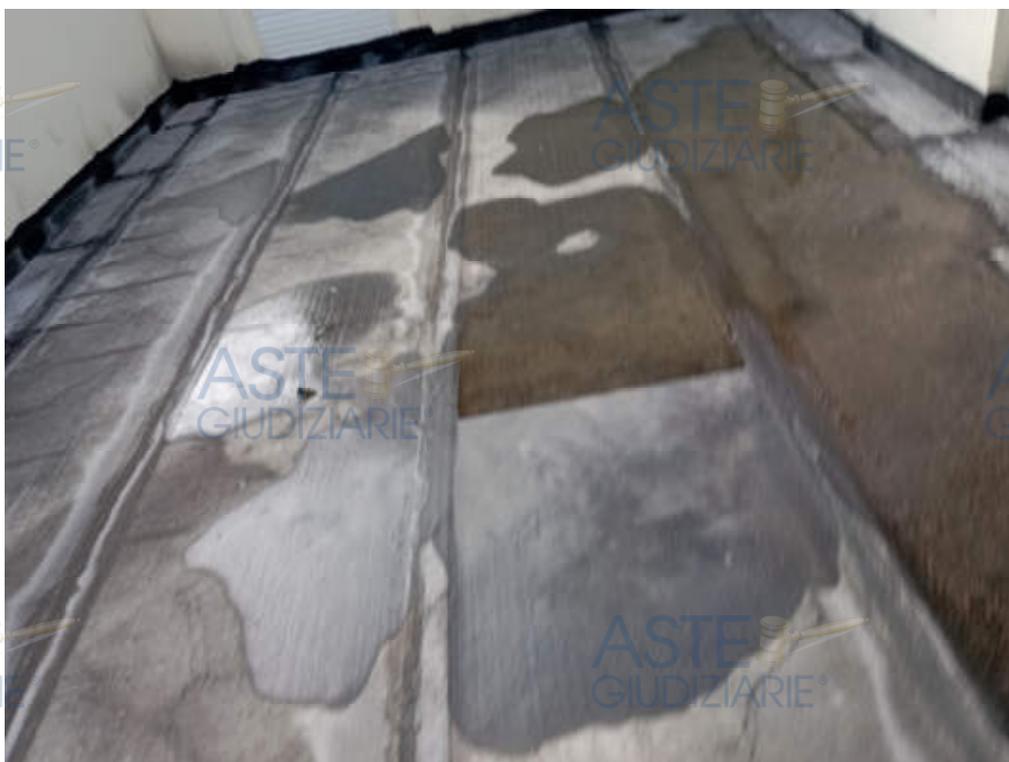
Rifacimento di “guaina bituminosa”
sul terrazzo dell’appartamento del custode al piano attico

- ❖ rifacimento di "guaina bituminosa" sul terrazzo dell'appartamento del custode al piano attico;
 - ❖ sigillatura con "guaina liquida" in corrispondenza del battiscopa di due balconi di altrettante camere;

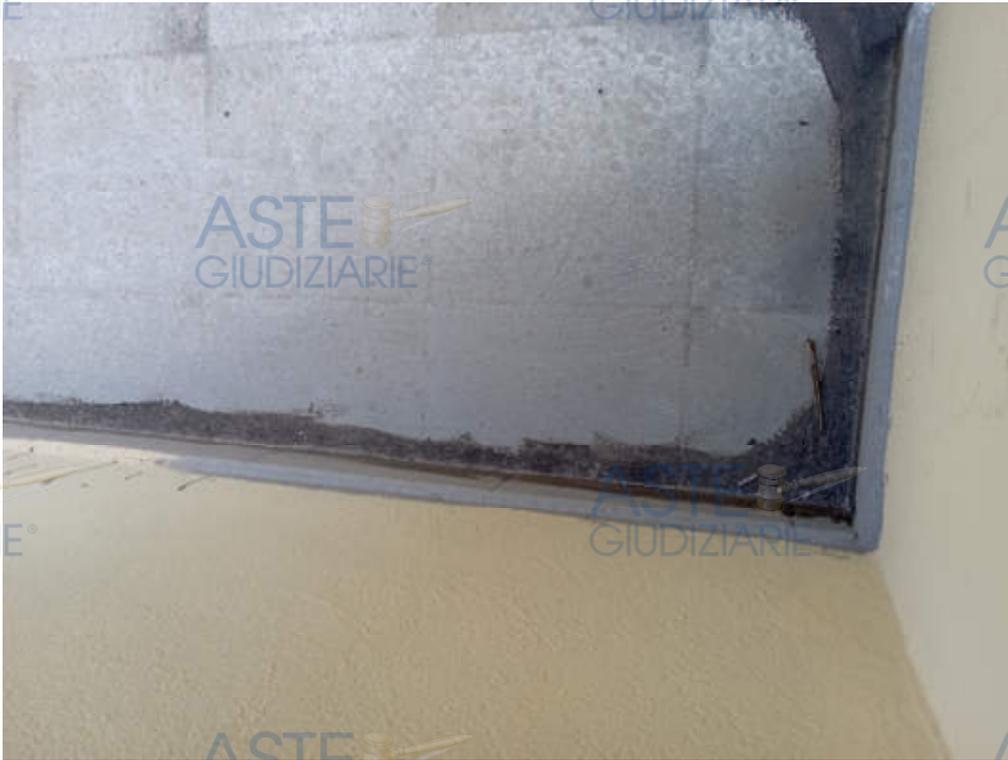
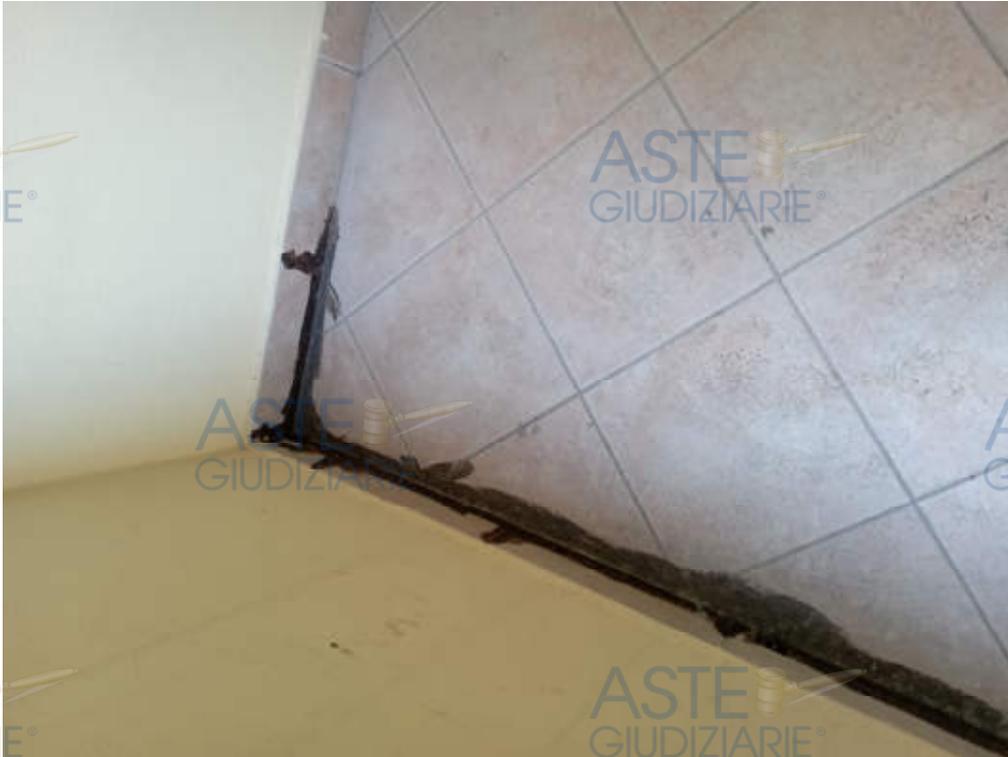
Sigillatura con “guaina liquida”
in corrispondenza del battiscopa di due balconi di altrettante camere

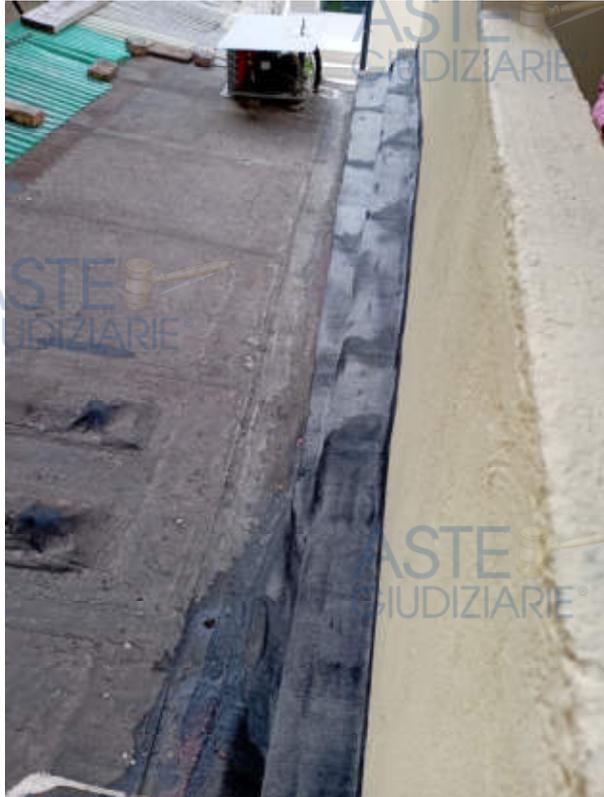
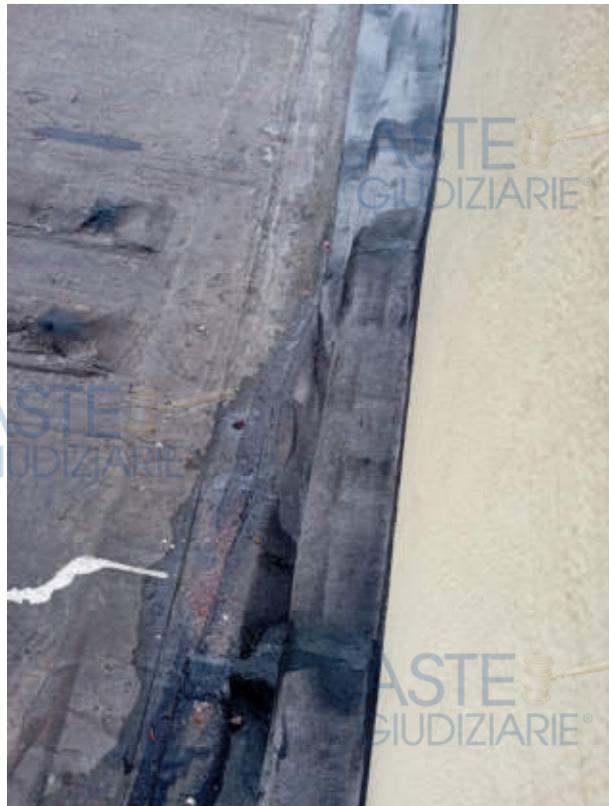
Installazione di “guaina bituminosa” nel setto murario orizzontale esterno in corrispondenza del solaio interpiano (tra piano terra e primo) sul muro lato mare della cucina

- ❖ installazione di "guaina bituminosa" nel setto murario orizzontale esterno in corrispondenza del solaio interpiano (tra piano terra e primo) sul muro lato mare della cucina;

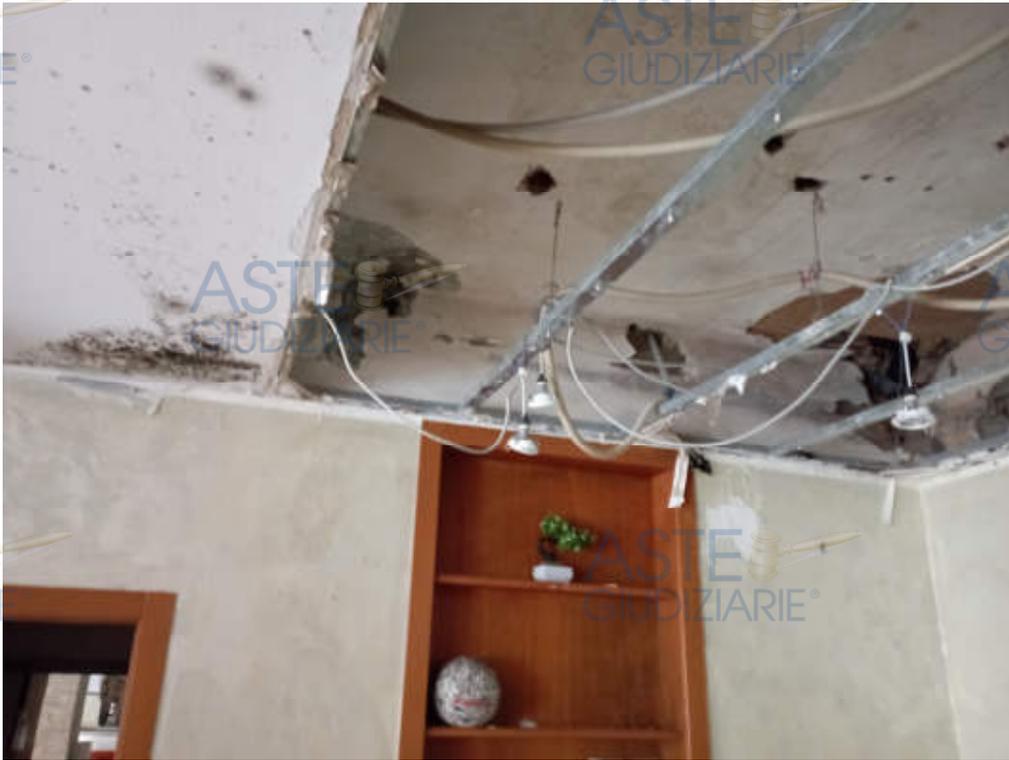
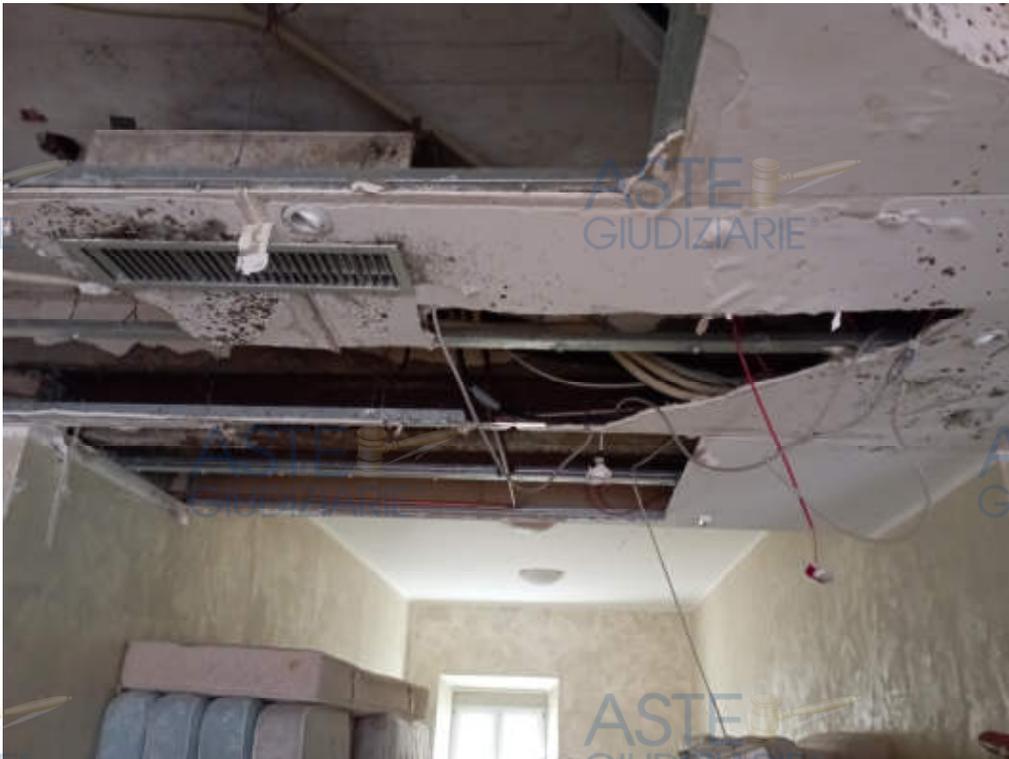
- in data 09/12/2024 mi sono recato a visionare l'immobile pignorato, riscontrando la presenza delle infiltrazioni lamentate e precisamente:
 - 1) nel controsoffitto in cartongesso al piano terra nella zona della sala da pranzo in prossimità della porta di accesso ai servizi igienici;

Demolizione porzione di controsoffitto in cartongesso
ahl piano terra nella zona della sala da pranzo in prossimità della porta di
accesso ai servizi igienici

- ❖ per eseguire le verifiche del caso, da parte della ditta incaricata, sono stati eseguiti alcuni sondaggi ed in particolare demolito un parte del controsoffitto in cartongesso al piano terra nella zona della sala da pranzo in prossimità della porta di accesso ai servizi igienici;
