**PROCEDIMENTO n°10811/2017 R.G.C.**

**Perizia C.T.U.**

*- Relazione di Consulenza Tecnica di Ufficio -*

**OGGETTO: PROCEDIMENTO n°10811/2017 R. G. C.**

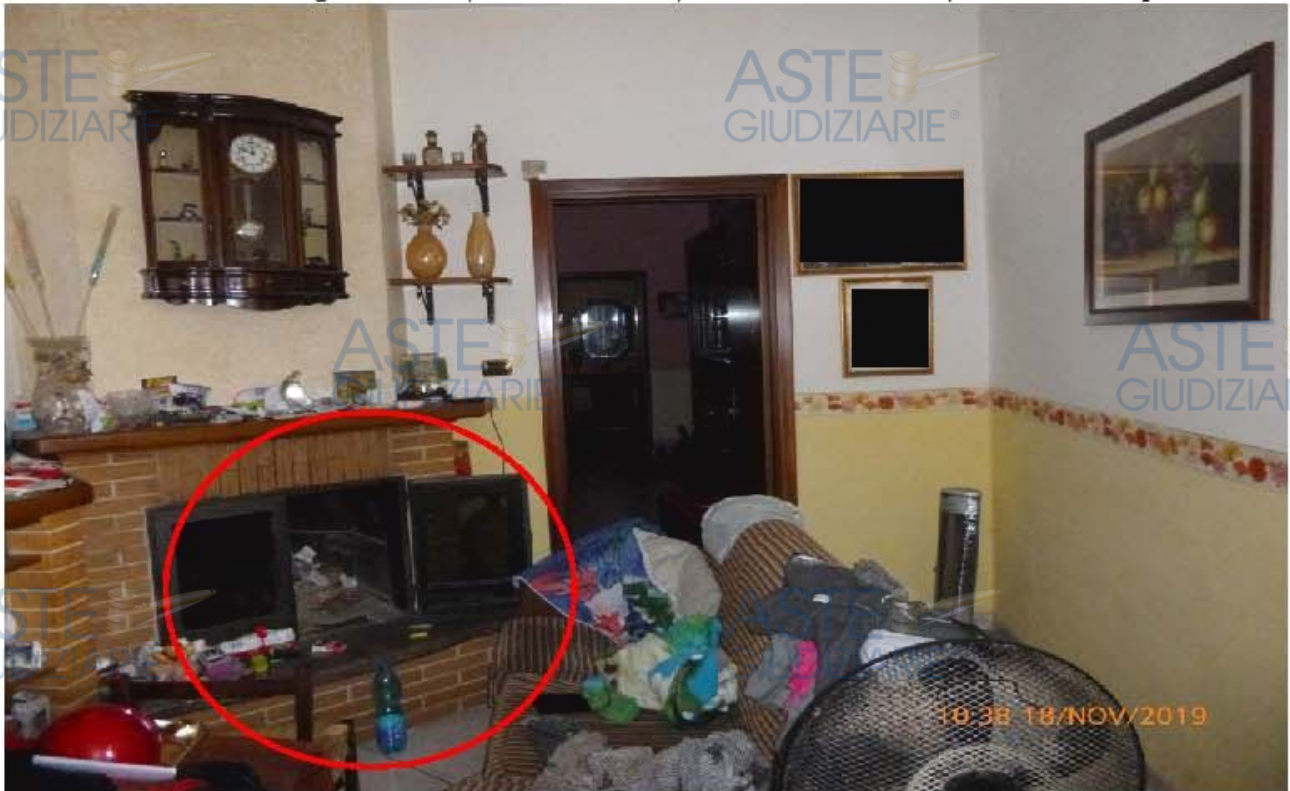
Foto 35: Ingresso-cucina con particolare del camino ad angolo e sovrastante controsoffittatura per l'alloggiamento dei faretti.

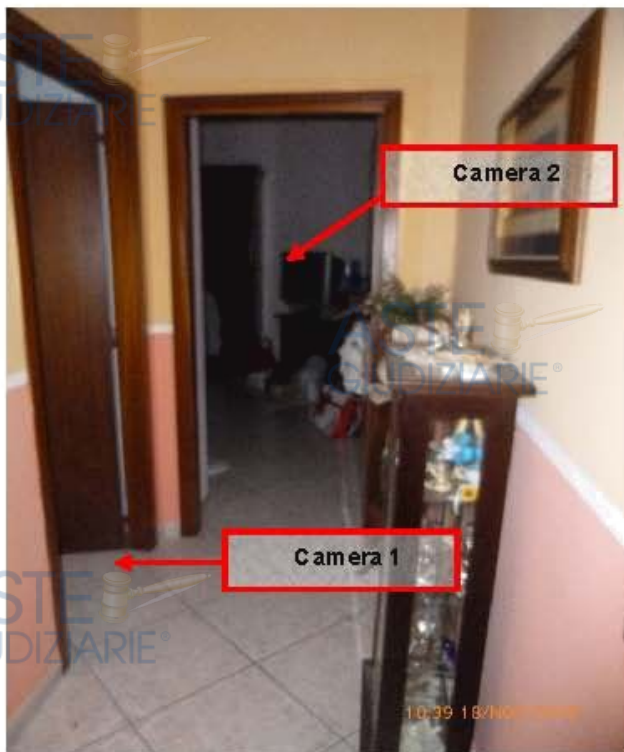
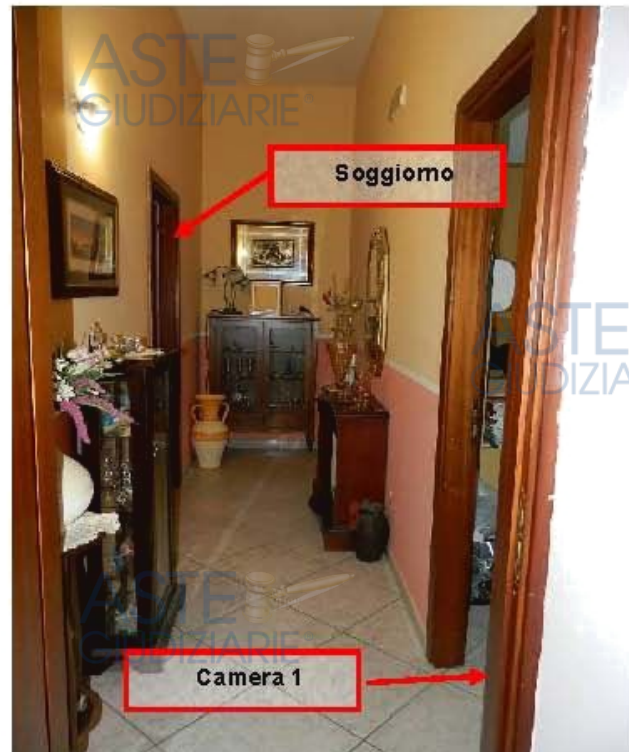
Foto 37 e 38: Corridoio di disimpegno con prospetto della zona notte e in direzione soggiorno, rispettivamente. Si notino le finiture in discrete condizioni di conservazione e manutenzione.

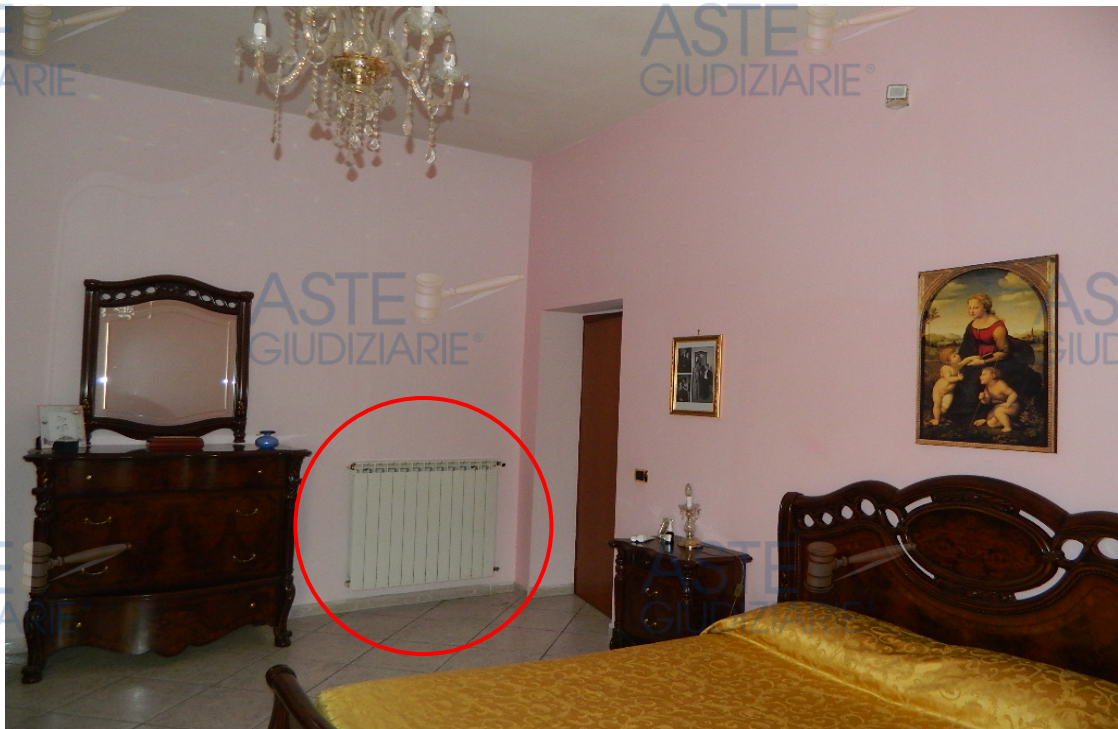
Foto 40: Camera da letto matrimoniale (camera 2) con particolare del radiatore dell'impianto di riscaldamento.

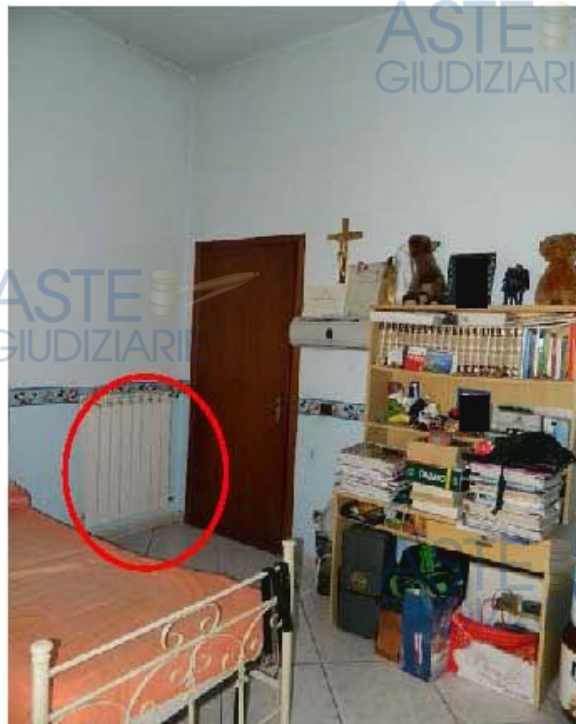
Foto 42: Camera da letto singola con particolare del radiatore e della porta interna in legno, priva di specchiature.

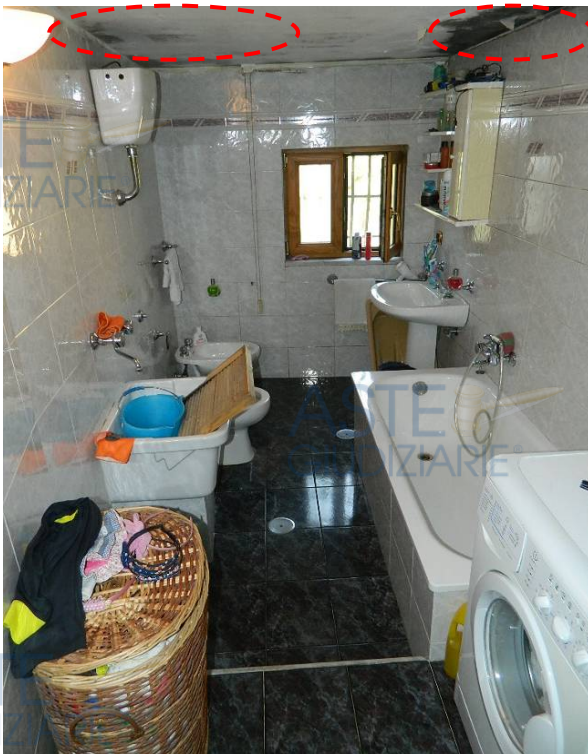
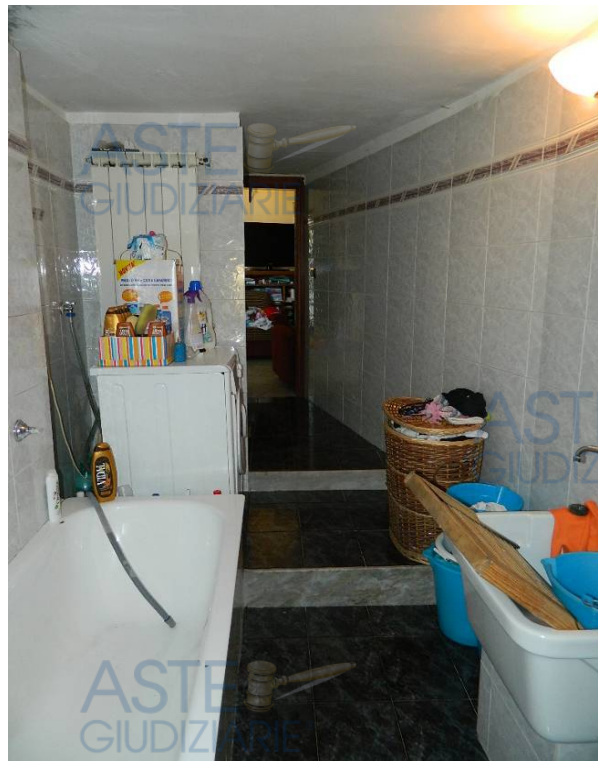
Foto 44 e 45: Bagno ripreso da due angolazioni contrapposte, rispettivamente. È presente doppio gradino interno e allestimento per uso promiscuo bagno/lavanderia. Pavimento e rivestimento sono realizzati con elementi di media pezzatura, di colore scuro con venature chiare, in discrete condizioni di conservazione e manutenzione. In particolare i rivestimenti sono realizzati con piastrelle chiare quadrate a fuga stretta, con delle leggere venature al loro interno. In corrispondenza dell'intradosso del solaio sono visibili evidenti tracce di condensa.

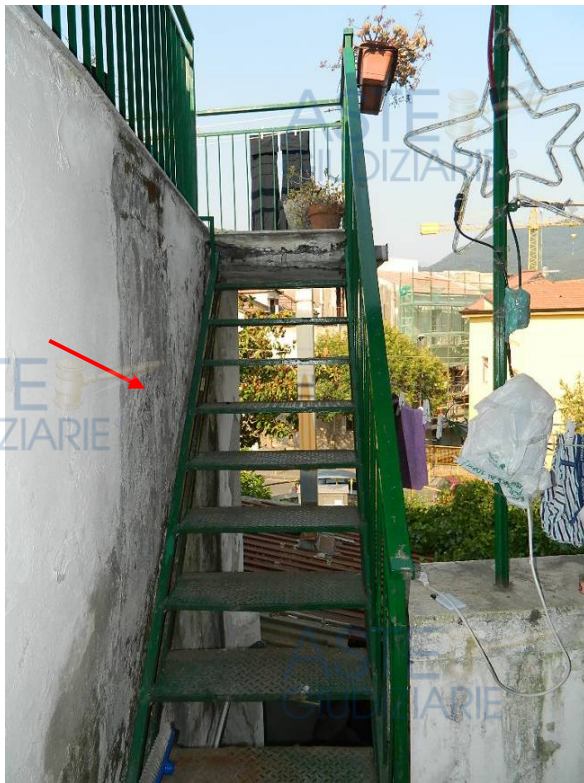
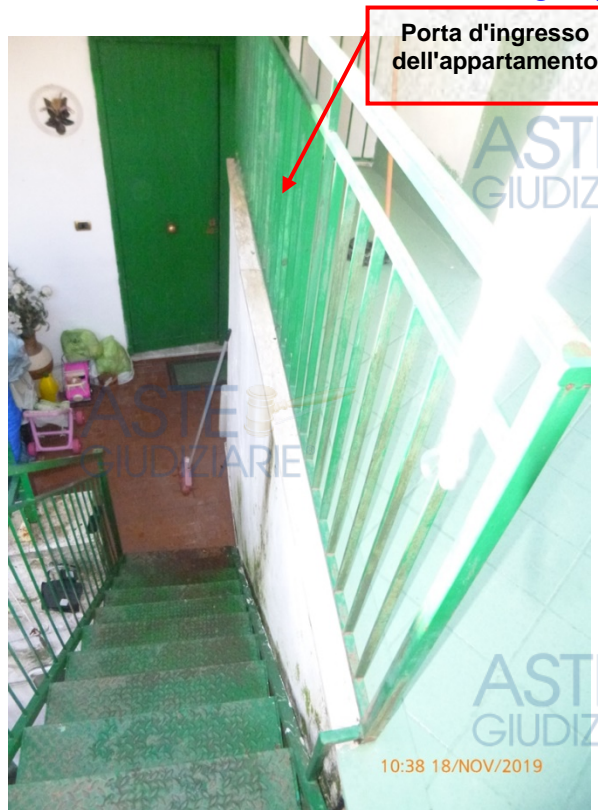
Foto 46 e 47: Scala esterna in ferro che conduce al livello dal quale è possibile accedere al sottotetto grezzo, ripresa da due angolazioni contrapposte, rispettivamente. Si notino le murature da mantenere.

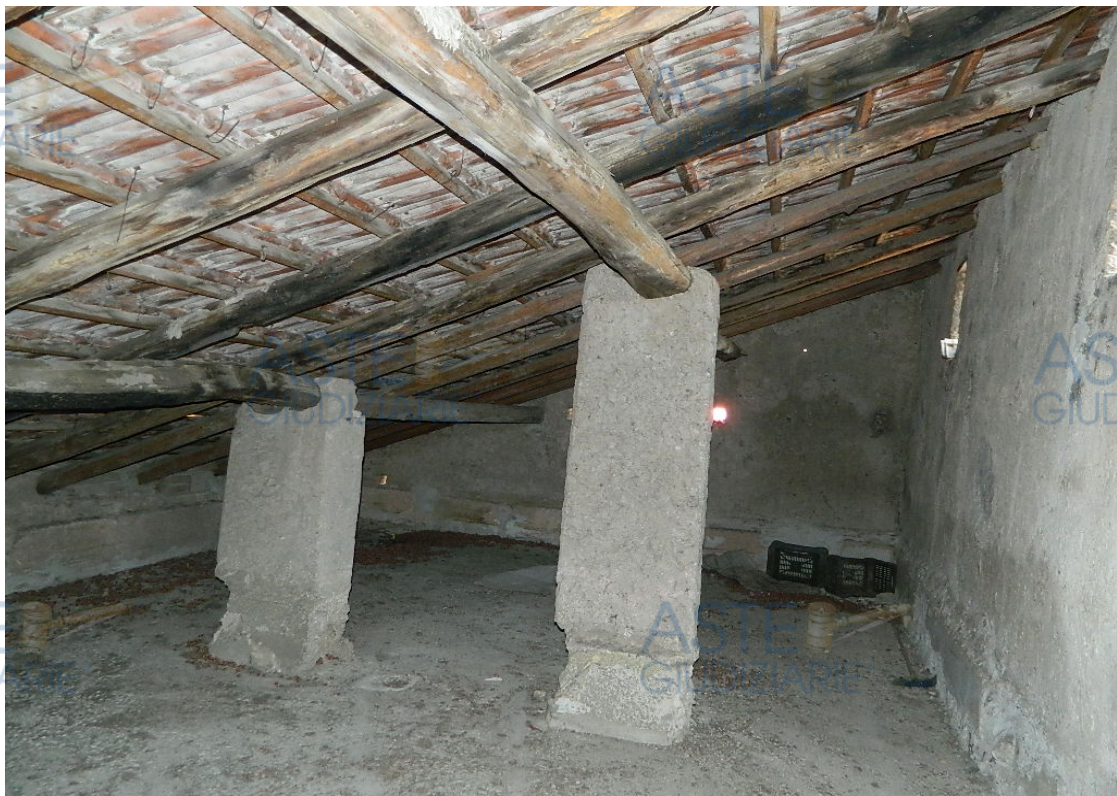
Foto 50: Altra vista del sottotetto con particolari delle strutture verticali e del copertura a falde inclinate, con orditure principale e secondaria in legno, e manto di copertura con tegole di laterizio.

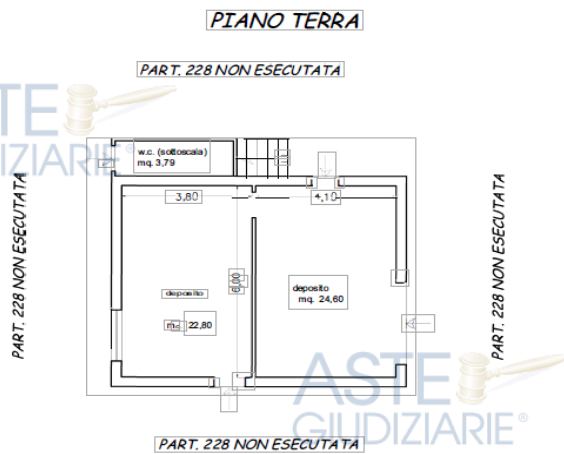
**Bene 1: Villino**  
N.C.E.U. Comune di Montecorvino Rovella (SA) Fl. 8, Part. 648  
Frazione Occiano, Contrada Bosco n. 2, piano terra e piano primo

Sup. utile totale = 56,30 mq  
Superficie balconi = 9,33 mq  
Superficie deposito = 47,40 mq  
Altezza interna = 2,83 m

<b>C.T.U. Ing. Doinita Steluta Niculita</b>	
Bene 1: Pianta Appartamento, piano terra e piano primo	
Oggetto Giudizio Divisionale R.G.C. n. 10811/2017	Scala 1:100 Quote in metri

- La planimetria catastale del **Bene 1** risulta sostanzialmente essere conforme ai luoghi. Tuttavia, è stata riscontrata una difformità circa la destinazione d'uso di un locale deposito al piano terra. In sede di sopralluogo si è riscontrato che la destinazione d'uso del deposito è di cucina, nei fatti. Inoltre, quello che risulta essere un bagno ricavato nel sottoscala al piano terra, è riportato in planimetria catastale come ripostiglio.
