**TRIBUNALE ORDINARIO di Salerno**

**PROCEDIMENTO DI ESECUZIONE IMMOBILIARE**

**R.G.E. n. 213/2019**

**RELAZIONE INTEGRATIVA**

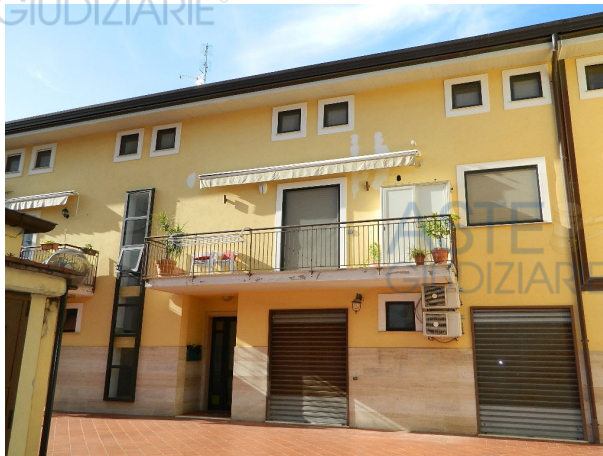
Figura I- edificio Condominiale

Il complesso residenziale, ove è ubicata l'unità immobiliare di cui al Lotto 7, è costituito da un edificio a forma pressoché rettangolare, composto da tre piani fuori terra, e un piano interrato adibito a depositi e box auto.

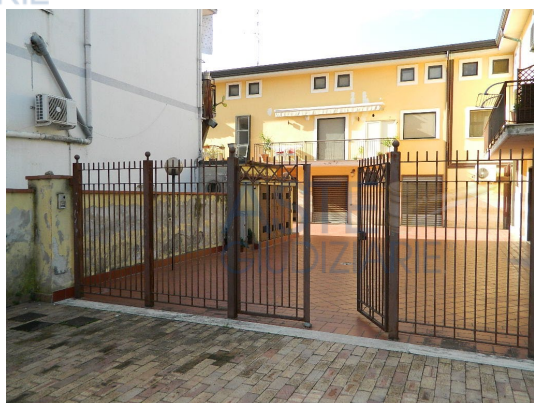
Figura 2- ingresso da via Daniele Manin

L'ingresso al fabbricato Condominiale avviene tramite due accessi, uno dalla via Daniele Manin attraverso un cancello pedonale dal quale si giunge ad un atrio piastrellato delimitato in parte da una ringhiera in battuto, mentre l'altro ingresso avviene da via Toti attraverso un cancello pedonale e uno carrabile che conduce al piano interrato in cui sono allocate le cantine e i box auto.

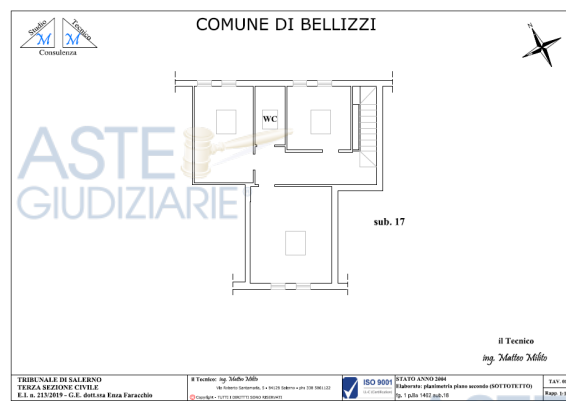
Originariamente -anno 2004- l'unità immobiliare in questione era disposta su due livelli collegati da una scala interna, al piano primo era composta da un unico ambiente soggiorno/cucina, un bagno e una camera da letto, mentre al piano secondo (sottotetto), con destinazione d'uso deposito, era composta da tre camere e un bagno, come meglio rappresentato di seguito ed allegato: (cfr.

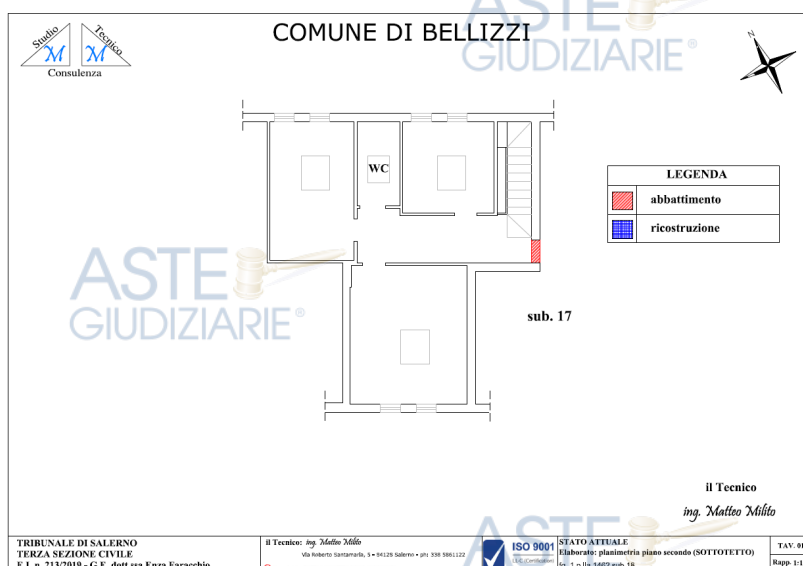
Allo scopo di unire i due appartamenti adiacenti venivano demoliti i tramezzi, di seguito indicati in rosso, che separavano le due unità, e veniva modificata la disposizione interna, con la creazione di nuove tramezzature, indicate in blu.

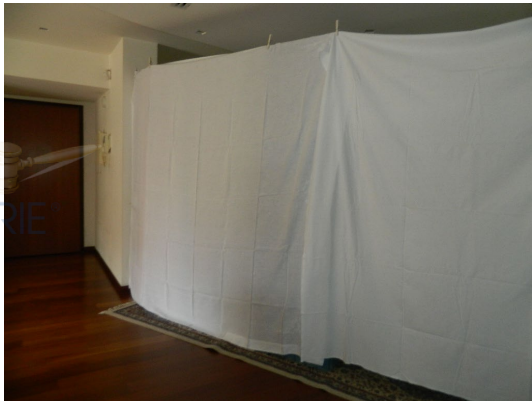
Figura 4- divisione due unità immobiliari al piano primo

Al momento del sopralluogo erano stati posti dai proprietari dell'appartamento non eseguito (fig. 1 alla 1462 sub. 17) dei lenzuoli/teli per dividere le due unità e impedirne l'accesso. (cfr. Galleria fotografica LOTTO7 relazione di stima del 09/01/2023)

Per andare incontro al curatore, al custode ed alle persone interessate che ben vogliano comprendere la linea di confine tra i due appartamenti lo scrivente è disponibile ad eseguire, in contraddittorio con l'altra proprietà, una

materiale apposizione di termini, ben delineati in pianta, come descritto precedentemente e riportato in allegato.

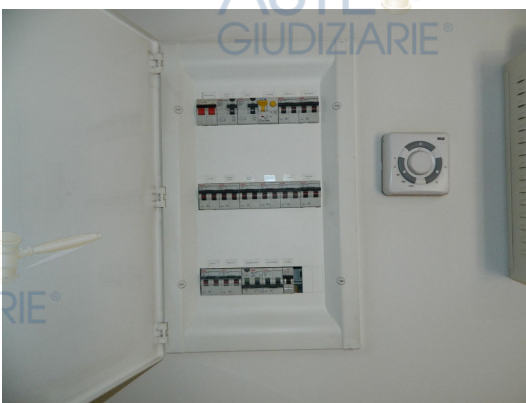
Figura 6- quadro elettrico posto nell'appartamento sub.18

I pavimenti erano in parquet in tutti i vani, i rivestimenti della cucina e dei bagni in ceramica. Gli infissi erano in alluminio con persiane avvolgibili e dotati di zanzariere. L'impianto elettrico e l'impianto di riscaldamento erano unici per entrambi gli appartamenti. Il quadro elettrico era sito all'ingresso dell'appartamento oggetto di integrazione (fig. 1 alla 1462 sub. 18), la caldaia, invece, era disposta sul balcone dell'appartamento non oggetto di pignoramento (fig. 1 alla 1462 sub. 17) e pertanto non fu possibile visionarla.

per quanto riguarda gli impianti si ipotizza che, chi si aggiudicherà l'immobile, acquisterà nello stato di fatto e di diritto in cui si trova, con gli impianti in comune, per cui sarà a sua cura e spese far verificare la possibilità di una separazione degli impianti oppure predisporre dei sottocontatori.

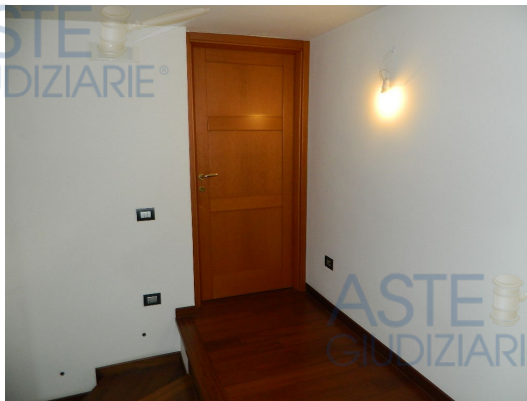
Figura 8- divisione due unità immobiliari al piano secondo

Il piano sottotetto, zona notte, era composto da tre camere e un bagno.

Collegato all'altra unità attraverso una porta chiusa dall'interno.

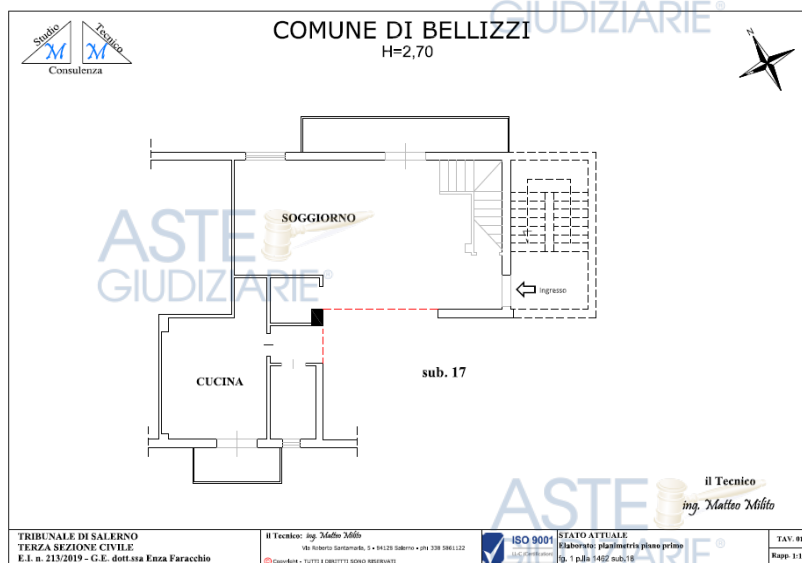
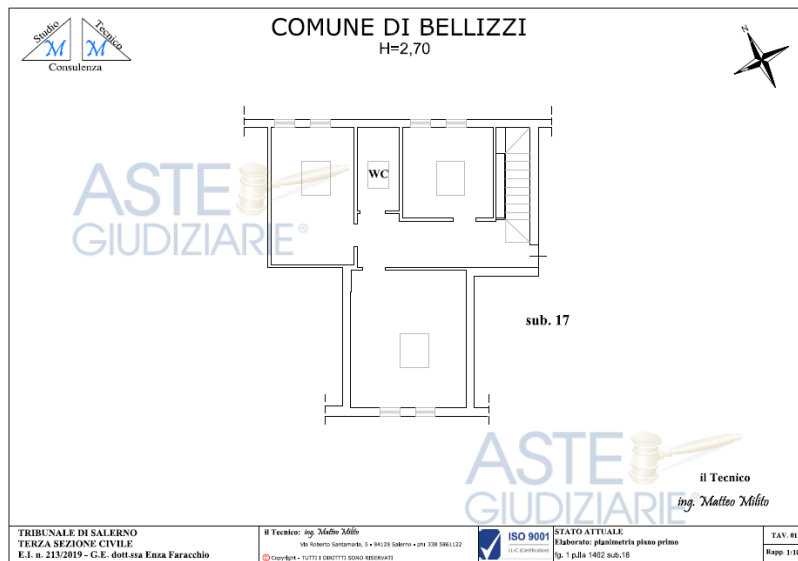
Lo stato attuale, rilevato dello scrivente Esperto in sede di sopralluogo, è di

seguito rappresentato ed in allegato: (cfr. *Allegato 2*)

In conclusione a seguito dei lavori effettuati, come da C.I.L.A. prot.n.7111 del 19/04/2016, i due appartamenti sono stati resi intercomunicanti, anche sotto il profilo impiantistico (cfr. **ALLEGATO 7, M.P. relazione di stima del 09/01/2023**). Pertanto, per rendere indipendenti le unità immobiliari censite rispettivamente:

e rendere vendibile l'unità immobiliare individuata al LOTTO 7, è necessario riportare l'appartamento allo stato *quo ante*, effettuando le seguenti attività di tipo edilizio e amministrativo:

- redazione pratica urbanistica CILA per frazionamento;
- realizzazione opere murarie (pareti divisorie) vedi allegato (cfr. **Allegato 2**);
- separazione degli impianti tecnologici (impianto elettrico, impianto idrico, impianto di riscaldamento, ...) e/o apposizione di sottocontatori.
