RELAZIONE DI CONSULENZA TECNICA D'UFFICIO

PROCEDURA ESECUTIVA N. 227/2011 -

LOTTO UNICO (E.I. 227/2011)

Due locali deposito, a struttura in cls armato, sovrapposti, allo stato grezzo, da ultimare, entrambi interrati e ubicati in loc. Via San Bernardino nel Comune di Serre (Sa):

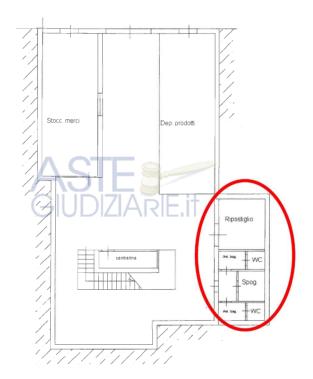
PLANIMETRIA CATASTALE Sub.4 attualmente censita all'U.T.E.

(difforme dall'attuale stato dei luoghi e dai titoli edilizi)

- ✓ Si noti in particolare la <u>distribuzione interna dello stato dei Luoghi difforme dalla</u>

<u>Planimetria Catastale che riporta corpo scala in realtà assente e partizioni interne inesistenti.</u>
- ✓ In cerchiato rosso è poi lo spigolo difforme dalla planimetria assentita presso il Comune di Serre (v. anche foto sotto: →

Detta planimetria, sotto riportata per maggiore chiarezza espositiva, è tuttavia difforme sia dallo stato dei luoghi che vede la totale assenza di partizioni interne (il sub.4 è attualmente un unico vano (cfr. rilievo fotografico)), sia dalla planimetria assentita presso l'U.T.C. del Comune di Serre per quanto attiene l'ampliamento superficiale e volumetrico della porzione sagomata lato Nord Est (v. a tal proposito anche foto sotto e Volume Allegati).

Si richiederebbe pertanto una regolarizzazione in corso d'opera dei cui oneri si terrà conto nella stima, nonché, a lavori ultimati, di un <u>riaggiornamento della Planimetria,</u> tramite opportuna <u>Procedura DOCFA</u>, (si precisa <u>non ostativa tuttavia all'alienazione</u> allo stato di attuale accatastamento, pur difforme!).

Di tali oneri eventualmente a carico dell'Acquirente, il C.T.U. terrà conto in ogni caso, con opportune detrazioni, dal valore finale di stima del Lotto Unico da porre a base d'Asta.

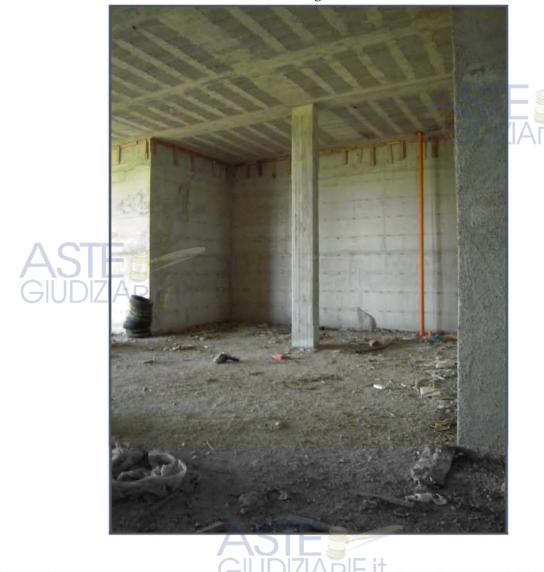
Foto 14 *INTERNI SUB. 4 (deposito superiore):* piccola Porzione Nord Est del vano deposito fuori sagoma e difforme dai grafici assentiti presso l'U.T.C. di Serre, quand'anche non oggetto di contestazioni di regolarità allo stato attuale.

Tale difformità in ampliamento superficiale e volumetrico della porzione sagomata lato Nord Est, è peraltro agevolmente sanabile in quanto i due depositi sono da considerarsi di fatto ancora in corso di costruzione e si possono ad esempio, facilmente ed economicamente realizzare opportuni setti che ripristinino le planimetrie già assentite, giustificando i cavedi creati con funzione strutturale di contenimento dei terrapieni.

Di tali oneri aggiuntivi eventualmente a carico dell'Acquirente è stato tenuto conto nella valutazione del Lotto.

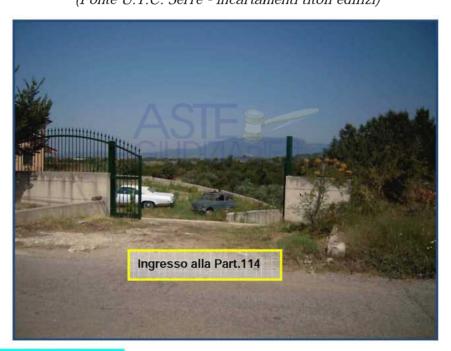
<u>Cancello di ingresso</u> alla Part.114 dalla *Via Comunale San Bernardino*. All'interno della Particella sono ubicati i due Locali deposito esecutati sub.4 e sub.5.

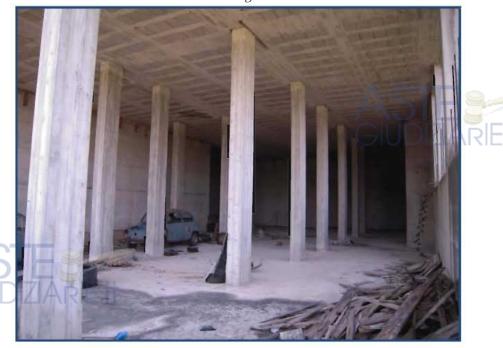
INTERNI SUB. 4 (deposito superiore), allo <u>stato grezzo</u> e non intercluso.

Risulta ad oggi realizzata la sola parte strutturale con telaio in cls armato, solai laterocementizi a travetti e blocchi di cemento alleggerito a due fori (mancano del tutto infissi, intonaci, pavimenti, rivestimenti, impiantistica).

Di tale stato, il C.T.U. ha naturalmente tenuto conto nella valutazione estimativa del Lotto.

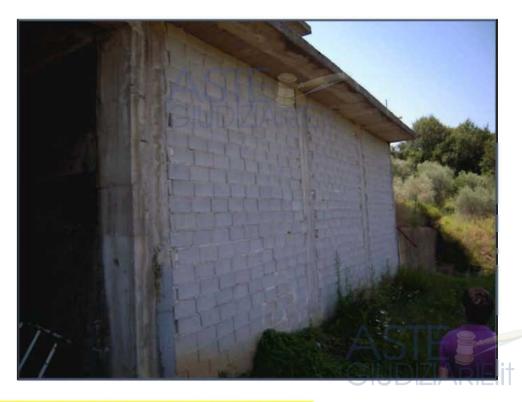
ESTERNI LATO NORD SUB. 5 (deposito inferiore): Visibile la **tompagnatura a blocchi cementizi alleggeriti a due fori,** che interclude anche il prospetto principale di tale vano deposito inferiore, lasciando solo piccoli e angusti varchi coperti da vegetazione.

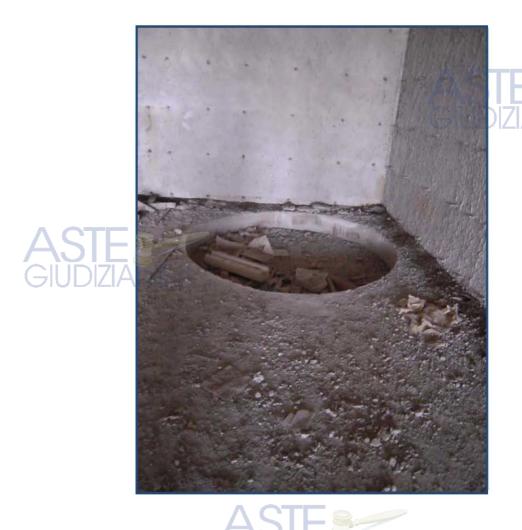
INTERNI SUB. 4 (deposito superiore): Visibile, nello spigolo sud Ovest del vano deposito, il **foro nel calpestio sub.4 ovvero nel solaio sub.5** di intercomunicazione tra i due locali deposito, chiuso provvisionalmente da tavole di legno.

In detto foro è previsto un montacarichi a farsi. Attualmente <u>detto varco rappresenta l'unico</u> <u>accesso al Locale deposito inferiore sub.5, altrimenti non accessibile se non con piccoli e angusti fori nella tompagnatura lato Nord</u>, che dà sull'area esterna part.114.

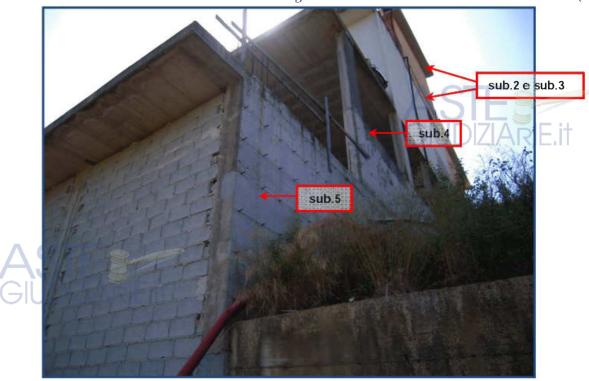
ESTERNI INTERO FABBRICATOPart.114:

Visibili dal basso verso l'alto:

- il sub.5 Deposito inferiore esecutato,
- il sub.4 Deposito superiore esecutato,
 l'abitazione sub.2 e 3 di due livelli fuori terra , rifinita e non oggetto della procedura esecutiva 227/2011.

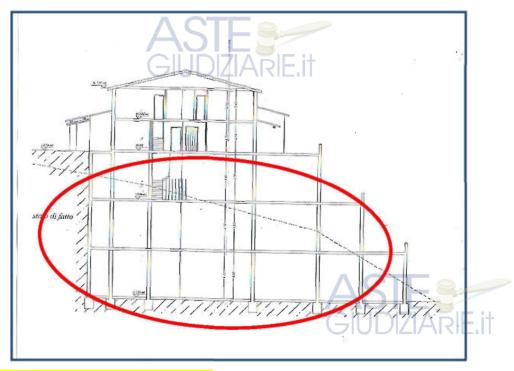
Sezione Altimetrica estrapolata in D.I.A., seppure orientativa ed imprecisa sul numero dei livelli effettivamente presenti (attualmente effettivamente solo quattro livelli e non cinque come rappresentato), tuttavia utile in questo contesto semplicemente alla comprensione della dislocazione altimetrica dei subalterni.

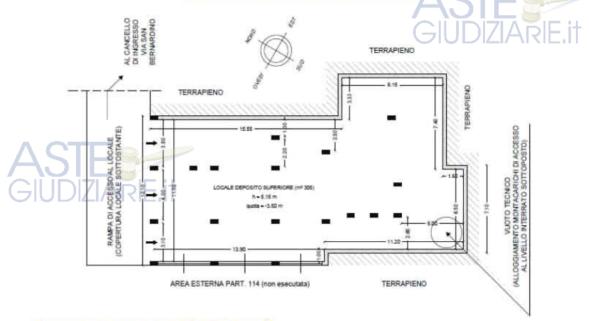
All.9a):Pianta LOCALE DEPOSITO SUPERIORE (h= 5,15 metri)

Superficie Utile sub.4: 305 m²

Si noti in particolare la <u>distribuzione interna dello stato dei Luoghi difforme dalla Planimetria Catastale che</u> riporta corpo scala e partizioni interne inesistenti.

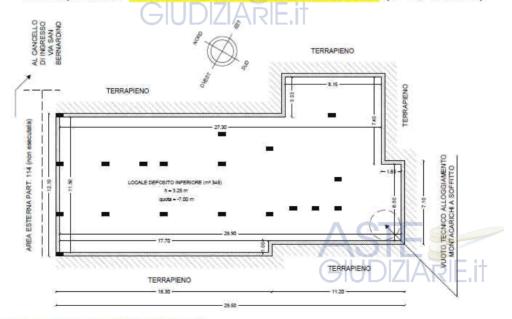
NCEU FL.21 PART.114 SUB.5 Lotto Unico in Via San Bernardino (Serre) All.9b):Pianta LOCALE DEPOSITO INFERIORE (h= 3,25 metri)

❖ Superficie Utile sub.5: 348 m²
