### PARTE I – RELAZIONE DI CONSULENZA TECNICA

## RELAZIONE TECNICA D'UFFICIO

Proc. es. imm. n.° 254/2016

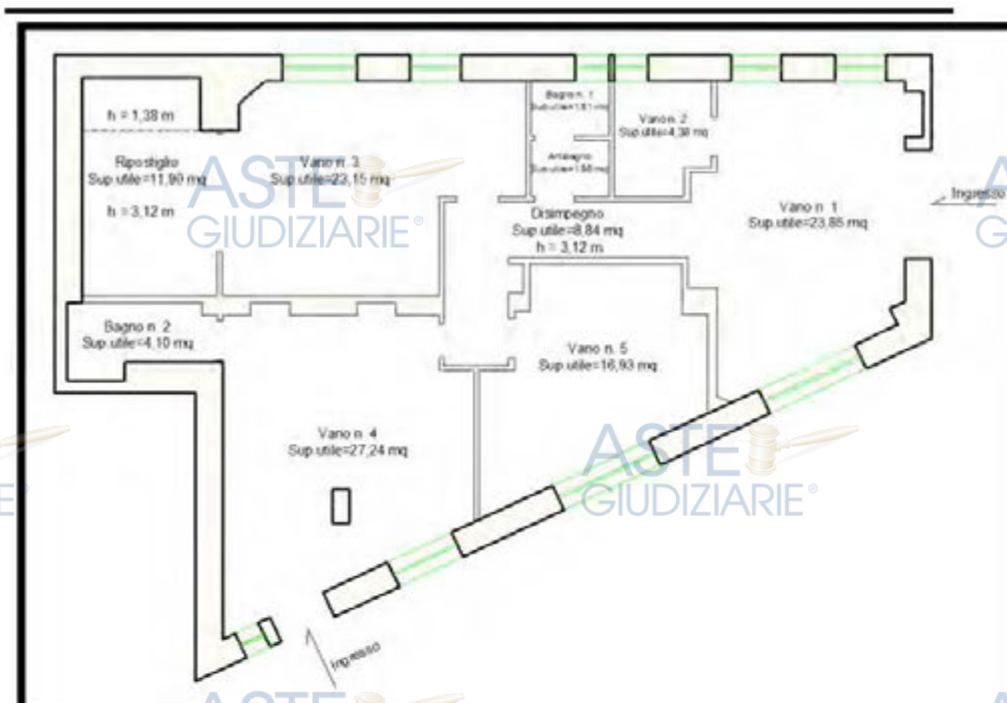
Fig. n.°1 – Rilievo immobile ubicato in via G. Pellegrino del comune di Vietri sul Mare e comprendente i beni catastalmente identificati con la particella 102 sub 1 e 3, 57 sub

2

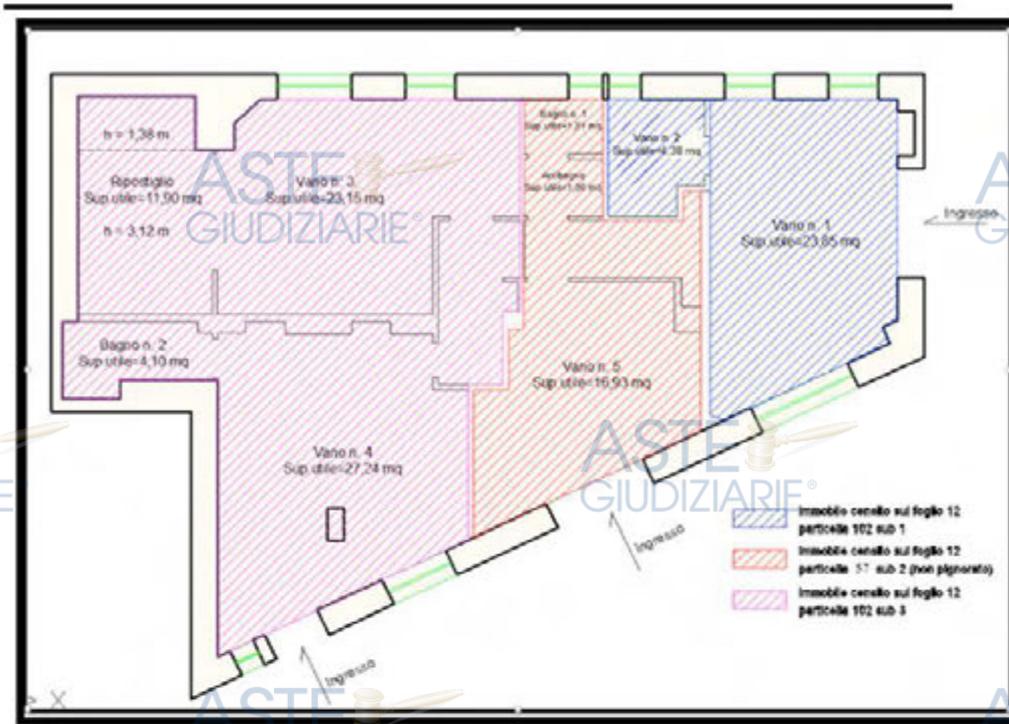
Il sottoscritto, tenendo conto dello stato di fatto rilevato in fase di sopralluogo e nell'ottica del contenimento dei costi da sostenersi per rendere nuovamente autonomi i tre immobili, ha quindi cercato di ricostruire l'originario stato dei detti immobili e lo ha rappresentato nella successiva figura (Cfr. successiva fig. n.°2)

Fig. n.º2 - Ricostruzione dello stato di fatto del piano terra del fabbricato ubicato in via G. Pellegrino del comune di Vietri sul Mare

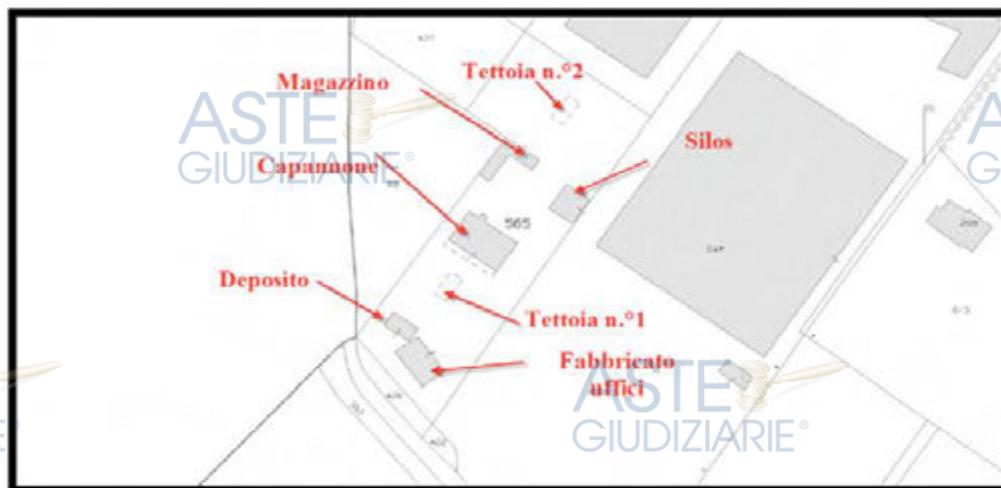
Il complesso industriale pignorato descritto nel lotto n.°1 è rappresentato da un terreno recintato, con entrostanti 6 corpi di fabbrica, accessibile dalla via comunale denominata Fangarielli (Cfr. successive figure nn°8 e 9).

Fig. n.°8 – Stralcio planimetria catastale

Si precisa che tutti i corpi di fabbrica sono catastalmente identificati con la particella 565 sub 1 ad eccezione del piano primo del fabbricato uffici che è, invece, identificato con la particella 565 sub 2.

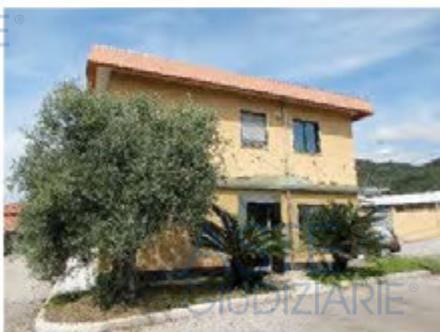
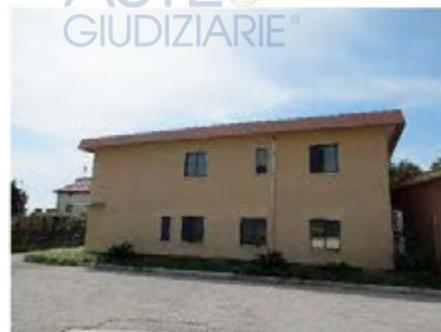
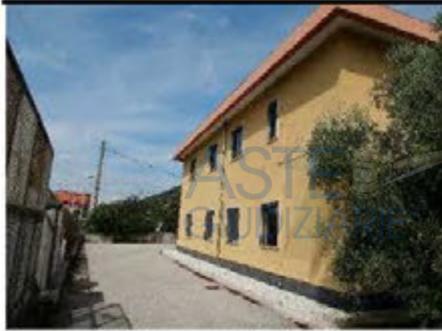
Il corpo di fabbrica destinato ad uffici, ha una forma rettangolare, una struttura in c.a. e si sviluppa su due livelli, collegati tra loro mediante una scala rivestita di marmo (Cfr. successive foto nn°1,2,3 e 4). Esso è identificato con la particella 565 sub 1 (il piano terra) e con la particella 565 sub 2 (il piano primo).

Foto. n.°1 – Prospetto est

Foto. n.°2 – Prospetto nord

Foto. n.°3 - Prospetto sud

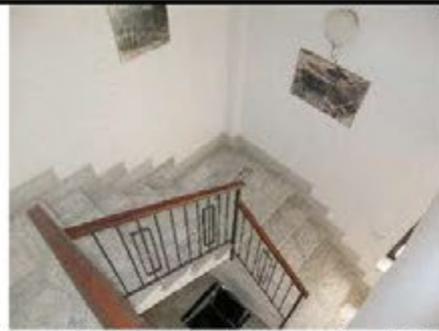
Foto. n.°4 - Scala di collegamento i vari piani

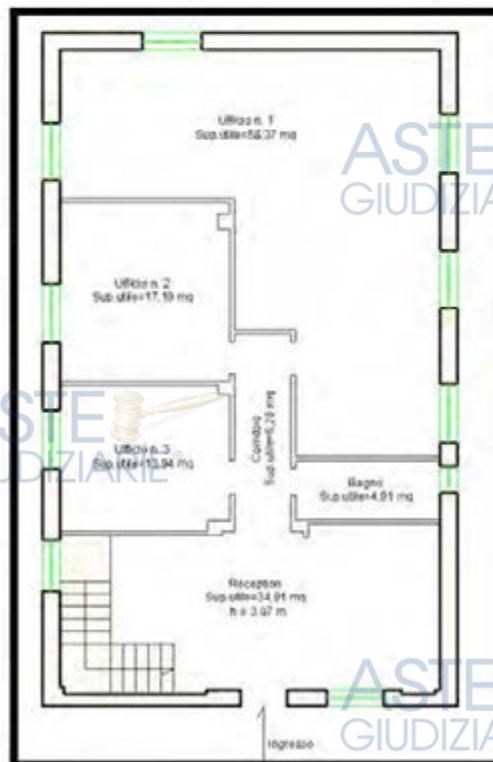
L'unità immobiliare posta al piano terra ha un'altezza di circa 3,07 m ed una superficie utile di circa 135,60 mq ripartita in ambienti variamente dimensionati e così distribuiti: una reception (sup. utile pari 34,91 mq), un corridoio (sup. utile 6,28 mq), un bagno (sup. utile pari a 4,91 mq) e tre uffici (sup. utile rispettivamente di circa 58,37 mq, 17,19 mq e 13,94 mq) (Cfr. all. n.°9 e successiva fig. n.°10).

Fig. n.°10 - Rilievo piano terra

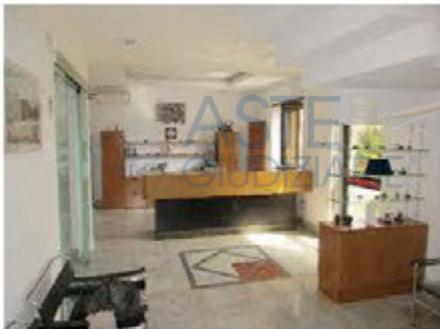
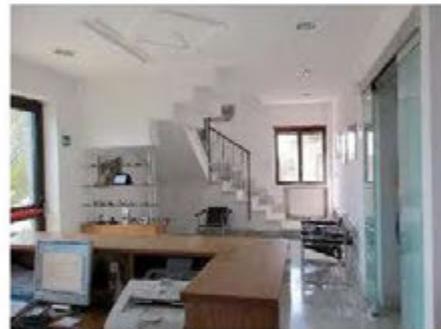
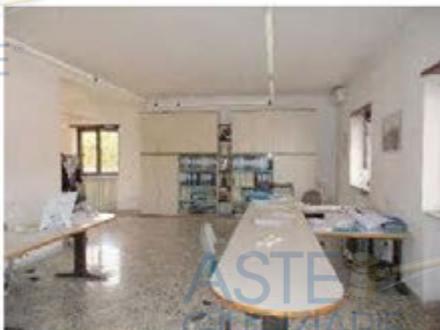
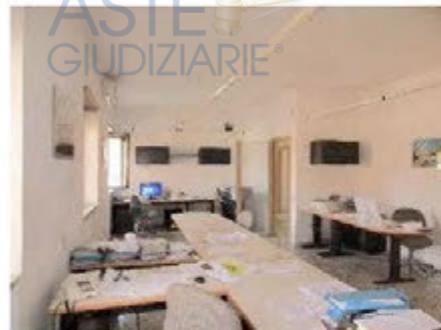
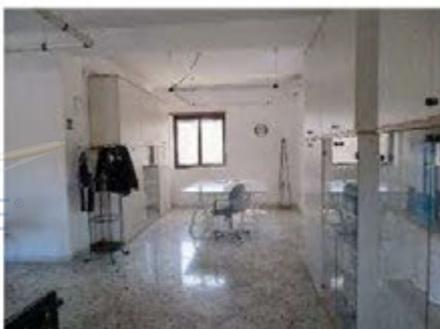
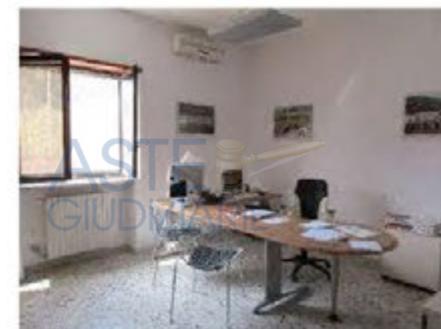
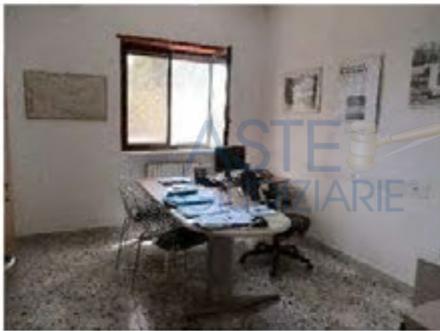
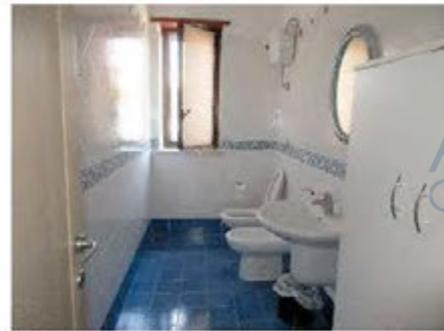
Al momento del sopralluogo l'interno della detta unità è in buone condizioni di conservazione e presenta le seguenti rifiniture: pavimenti della reception in marmo, del bagno in gres, degli altri ambienti in graniglia di cemento, rivestimenti in maioliche, tinteggiatura del tipo lavabile, porte in legno, infissi esterni in alluminio preverniciato, protetti da avvolgibili apribili elettricamente, impianti tecnologici (elettrico, idrico, fognario, climatizzazione) funzionanti ma di cui va verificato l'adeguamento alla vigente normativa (Cfr. all. n.°1 e successive foto nn. °5,6,7,8,9,10,11 e 12).

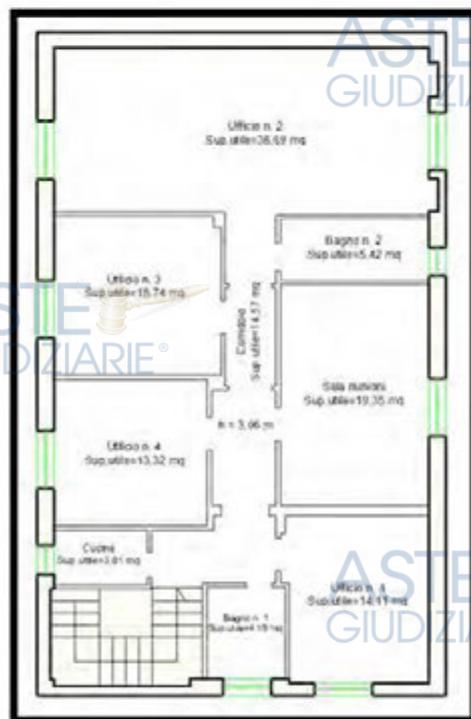
L'unità immobiliare posta al piano primo ha un'altezza di circa 3,06 m ed una superficie utile di circa 125,40 mq ripartita in ambienti variamente dimensionati e così distribuiti: una cucina (sup. utile pari 3,01 mq), un corridoio (sup. utile 14,57 mq), due bagni (sup. utile rispettivamente pari a 4,19 mq e 5,42 mq), una sala riunioni (sup. utile di circa 19,35 mq) e quattro uffici (sup. utile rispettivamente di circa 14,11 mq, 36,69 mq, 15,74 mq e 13,32 mq) (Cfr. all. n.°9 e successiva fig. n.°11).

Fig. n.°11 – Rilievo piano primo

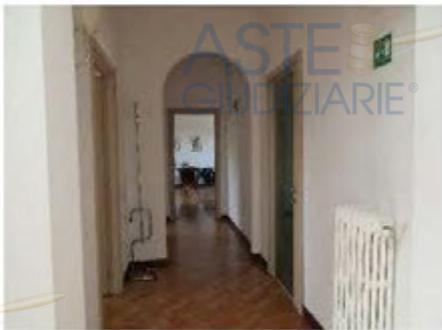
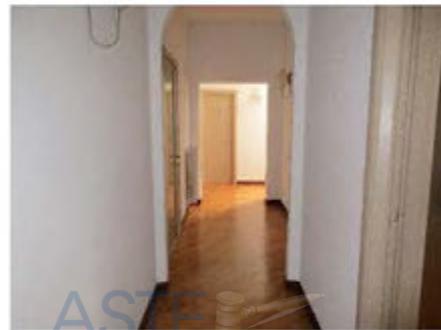
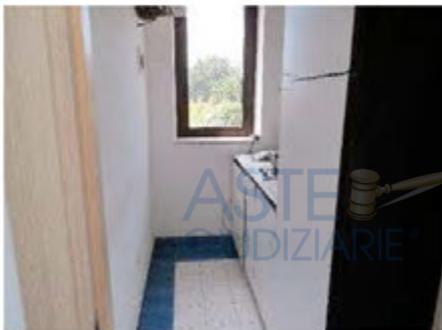
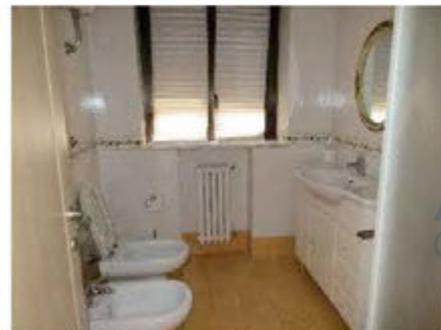
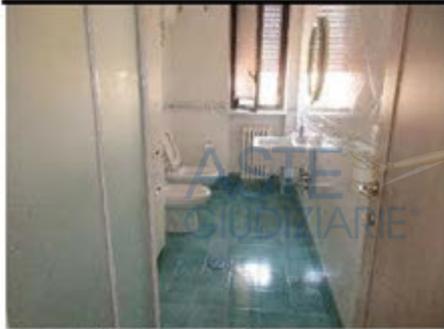
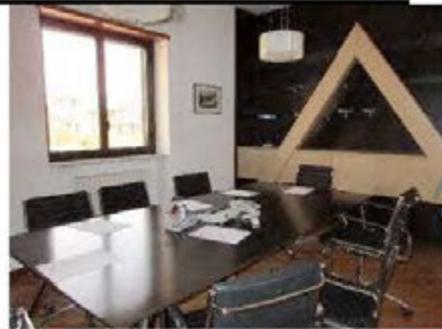
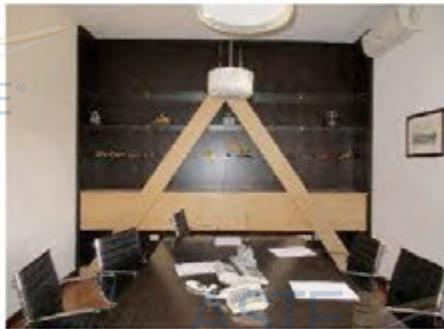
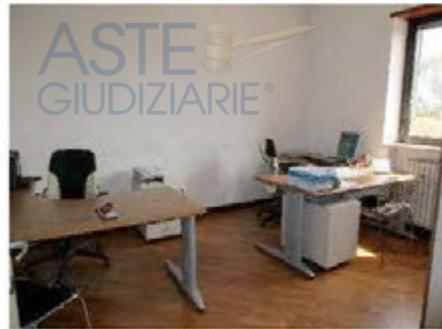
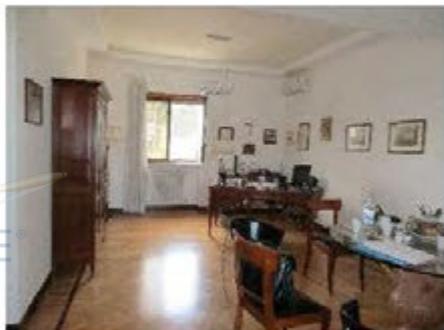
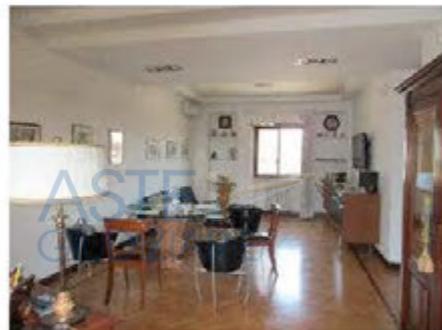
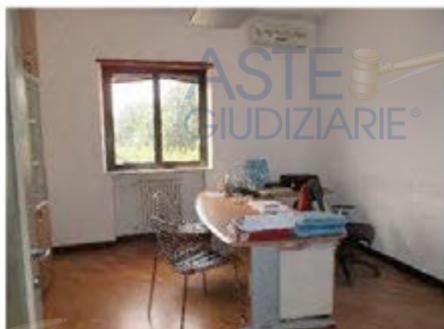
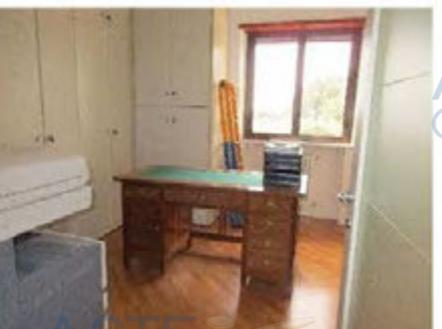
Al momento del sopralluogo l'interno del piano si presenta in buone condizioni di conservazione e con le seguenti rifiniture: pavimenti degli uffici, della sala riunioni e del corridoio in parquet, pavimenti della cucina e dei bagni in gres, rivestimenti del bagno in maioliche, tinteggiatura del tipo lavabile, porte in legno, infissi esterni in alluminio preverniciato, protetti da avvolgibili apribili elettricamente, impianti tecnologici (elettrico, idrico, fognario, climatizzazione) funzionanti ma di cui va verificato l'adeguamento alla vigente normativa (Cfr. all. n.°1 e successive foto nn. °13,14,15,16,17,18,19,20,21,22,23 e 24).

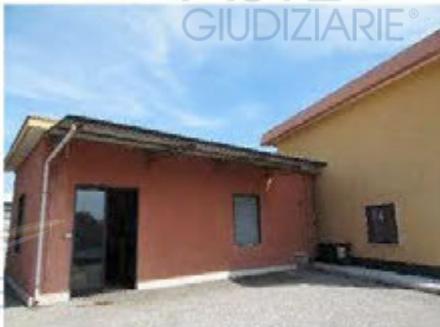
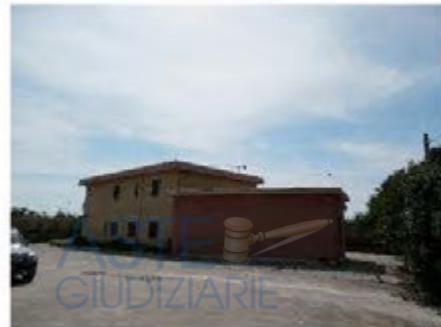
Il corpo di fabbrica destinato a deposito, ubicato in adiacenza a quello precedentemente descritto, ha una forma rettangolare, una struttura in c.a. e si sviluppa su un solo piano fuori terra (Cfr. successive foto nn°25 e 26).

Foto. n.°25 – Prospetto sud

Foto. n.°26 – Prospetto nord

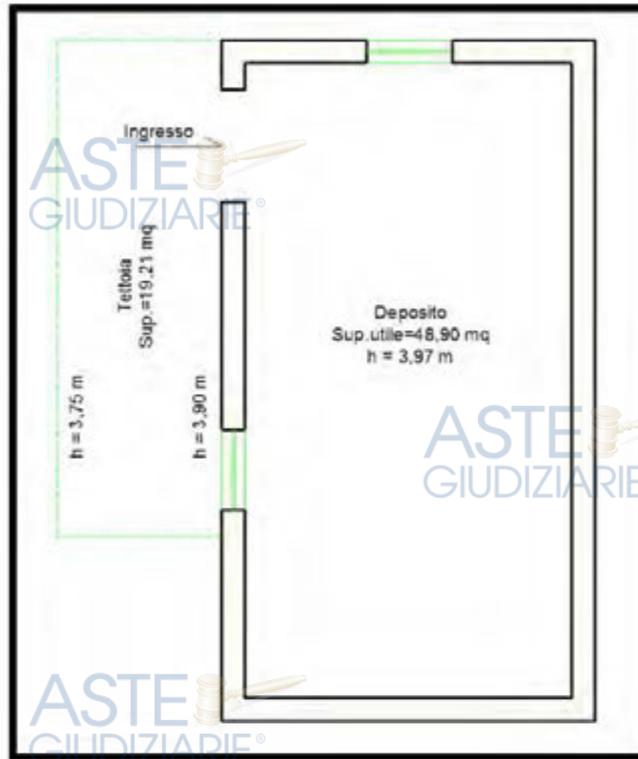
Il bene, accessibile dal piazzale esterno mediante una tettoia di superficie utile pari a circa 19,21 mq, ha un'altezza di circa 3,97 m ed una superficie utile di circa 48,90 mq distribuita in un unico ambiente (Cfr. all. n.°9 e successiva fig. n.°12).

Fig. n.°12 – Rilievo deposito

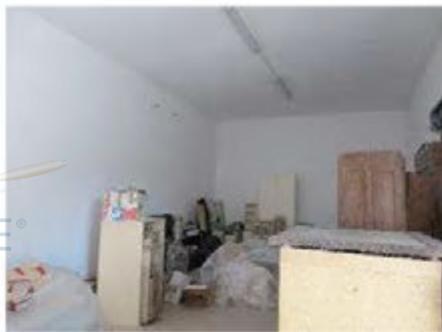
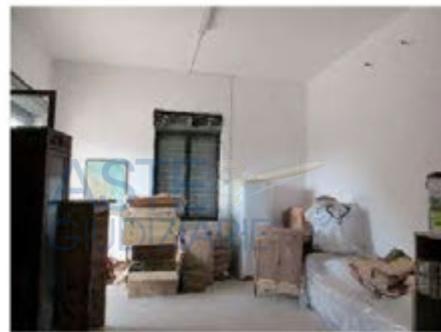
Al momento del sopralluogo l'interno del bene è in buone condizioni di conservazione e presenta le seguenti rifiniture: pavimento in gres, tinteggiatura del tipo lavabile, porta d'ingresso in alluminio preverniciato, infissi esterni in alluminio preverniciato protetti da avvolgibili, impianto elettrico funzionante, ma di cui va verificato l'adeguamento alla vigente normativa (Cfr. all. n.°1 e successive foto nn. °27 e 28).

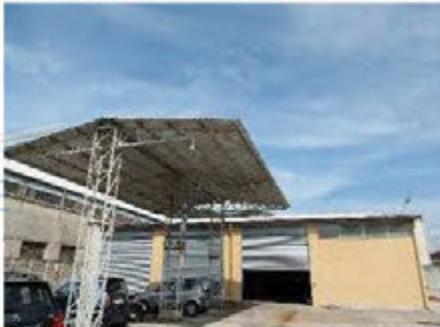
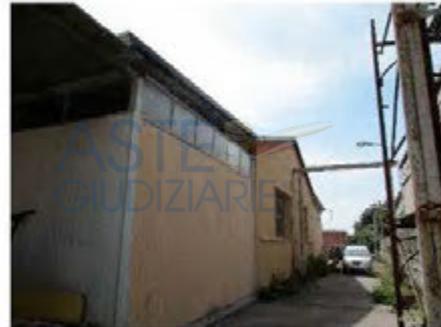
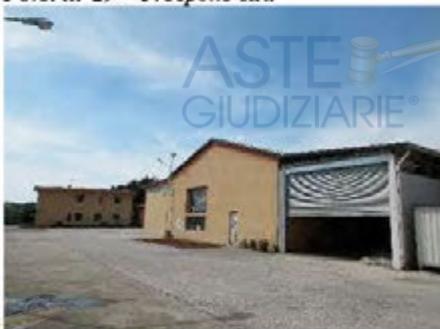
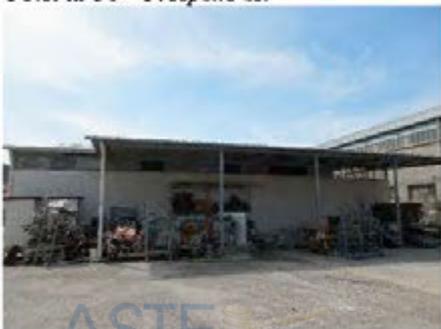
Il capannone, ubicato nella parte centrale dell'area, ha una forma rettangolare, una struttura in muratura, e si sviluppa su un solo piano fuori terra (Cfr. successive foto nn. °29,30,31 e 32).

Foto. n.°29 – Prospetto sud

Foto. n.°30 – Prospetto est

Foto. n.°31 – Prospetto ovest

Foto. n.°32 – Prospetto nord

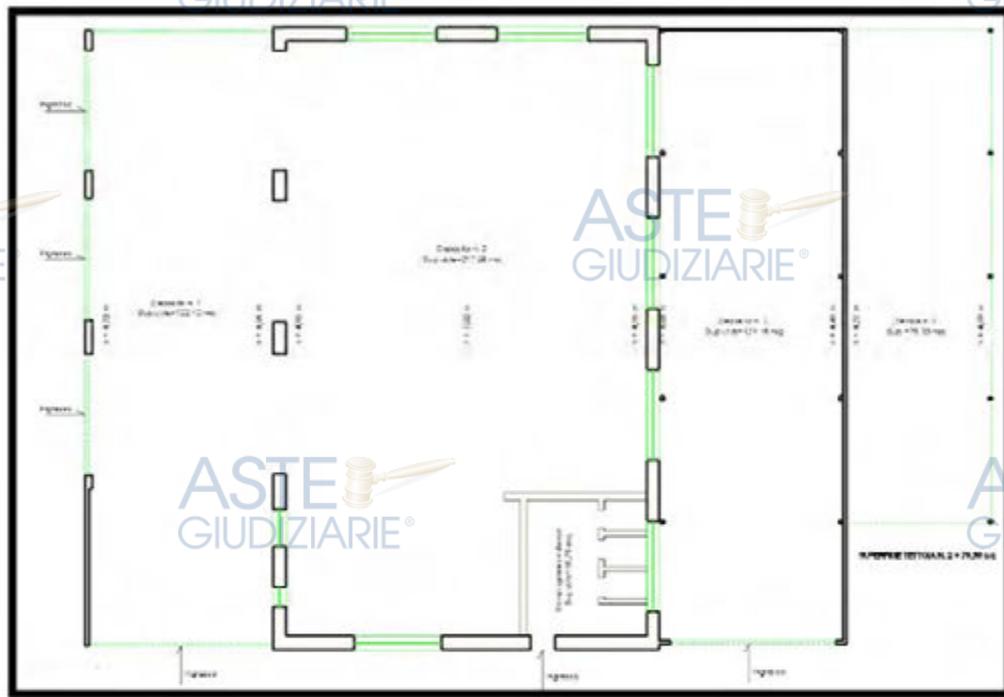
A servizio del predetto immobile c'è una tettoia in ferro della superficie utile di circa 79,30 mq e un'altezza variabile da 4,09 m a 4,27 m (Cfr. all. n. °9 e successiva fig. n. °13).

Fig. n. °13 – Rilievo Capannone

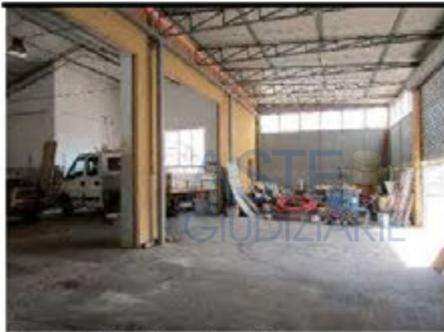
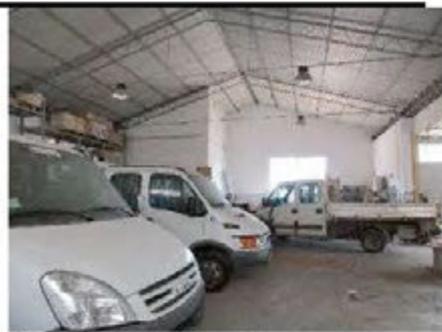
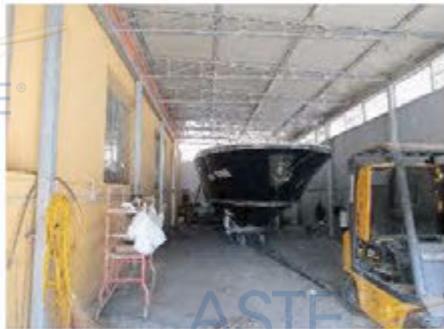
Al momento del sopralluogo l'interno del capannone è in buone condizioni di conservazione e presenta le seguenti rifiniture: pavimento in cemento di tipo industriale, tinteggiatura del tipo lavabile, porte d'ingresso in ferro del tipo avvolgibile, struttura con copertura in ferro e manto di copertura in pannelli, tamponatura esterna dei depositi nn. °1 e 3 in pannelli di lamiera tamponatura e del deposito n. °2 in muratura, infissi esterni in ferro, impianto elettrico funzionante ma di cui va verificato l'adeguamento alla vigente normativa (Cfr. all. n. °1 e successive foto nn. °33,34,35,36, 37 e 38).

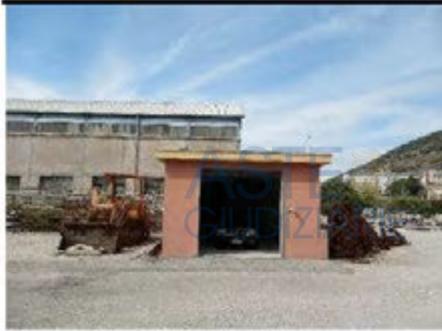
Foto. n.°39 – Prospetto est

Il corpo di fabbrica destinato a magazzino ha una forma rettangolare, una struttura in muratura e si sviluppa su un solo piano fuori terra (Cfr.

successive foto nn°39 e 40)

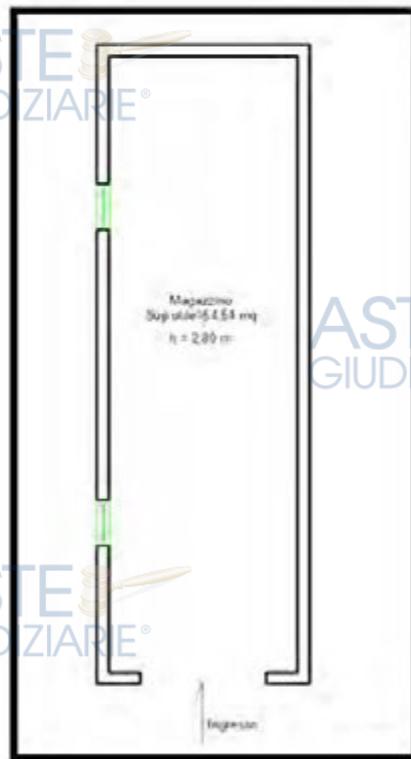
Il cespite, accessibile dal piazzale esterno mediante una porta carrabile, della larghezza di circa 2,70 m, ha una superficie utile di circa 54,54 mq e un'altezza di circa 2,80 m (Cfr. all. n.°9 e successiva fig. n.°14).

Fig. n.°14 – Rilievo magazzino

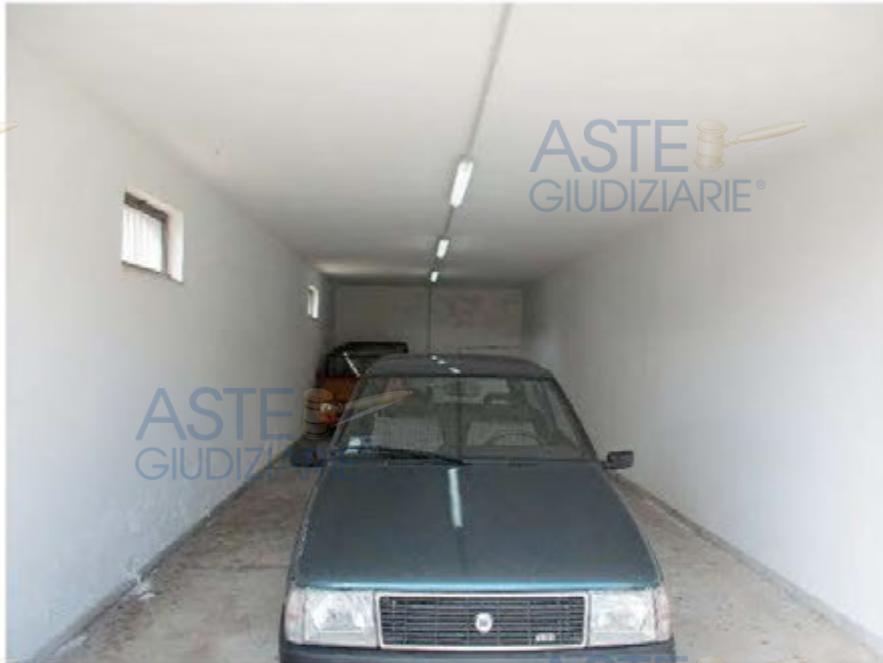
Al momento del sopralluogo l'interno del cespite è in buone condizioni di conservazione, sebbene si denotino macchie di umidità per risalita, e si

presenta con le seguenti rifiniture: pavimento in cemento, tinteggiatura del tipo lavabile, porta d'ingresso di ferro, infissi esterni in ferro, impianto elettrico funzionante ma di cui va verificato l'adeguamento alla vigente normativa (Cfr. all. n. °1 e successiva foto n. °41).

Foto. n. °41 – Magazzino

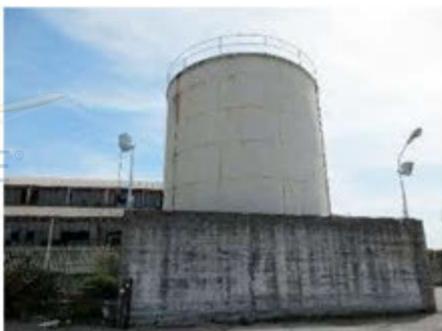
Foto. n.°46 – Silos

Il silos in ferro del diametro di circa 8 m (Cfr. precedente fig. n.°15 e foto n.°46) è ubicato in una vasca in c.a. della superficie di circa 110 mq.

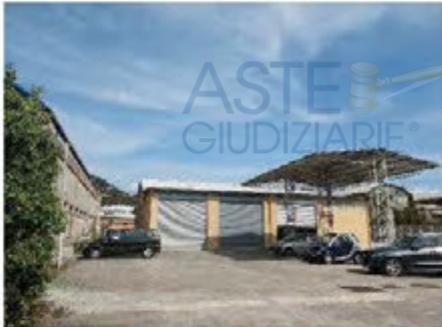
Foto. n.°47 – Tettoia n.°1

La prima tettoia (Cfr. successiva fig. n.°16 e foto n.°47), ubicata in prossimità del capannone, ha un'altezza variabile da circa 5,10 m a 5,72 m e una superficie di circa 88,07 mq.

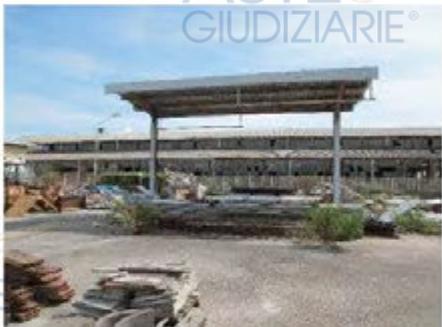
Foto. n.°48 – Tettoia n.°2

La seconda tettoia, ubicata a nord del piazzale, ha una superficie di circa 41,04 mq ed un'altezza variabile da 5,00 m a 5,50 m (Cfr. successiva fig. n.°17 e foto n.°48).

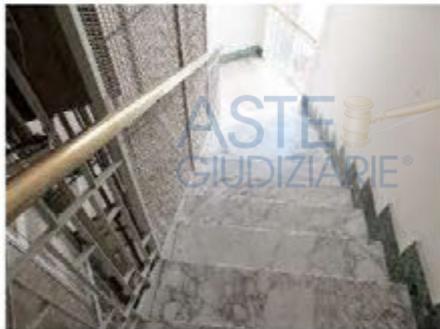
Foto n.°49 – Scala di accesso

Il detto fabbricato, composto da quattro piani fuori terra collegati tra loro sia mediante una scala in c.a. che un ascensore, (Cfr. all. n.°1 e precedenti foto nn. °49 e 50), risale al 1965 ed è stato oggetto di lavori di manutenzione straordinaria nel 2007.

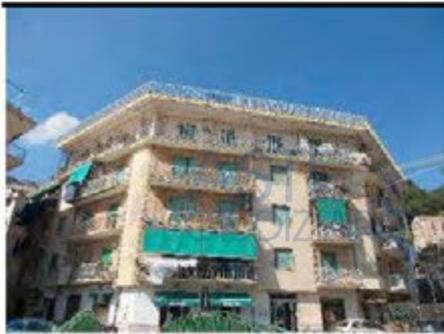
Al momento del sopralluogo l'immobile presenta dei prospetti che versano in normali condizioni di manutenzione, sebbene siano evincibili piccoli difetti di tinteggiatura, come visibile dalle foto che seguono (Cfr. all. n.°1 e successive foto nn. °51 e 52):

Foto n.°51 – Particolare prospetto nord-est

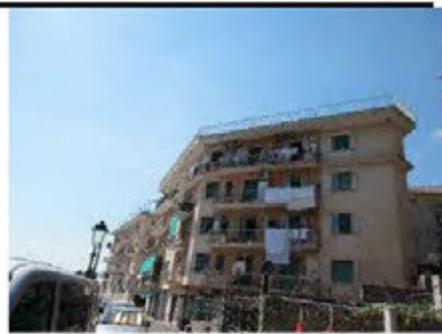
Foto n.°52 – Particolare prospetto nord

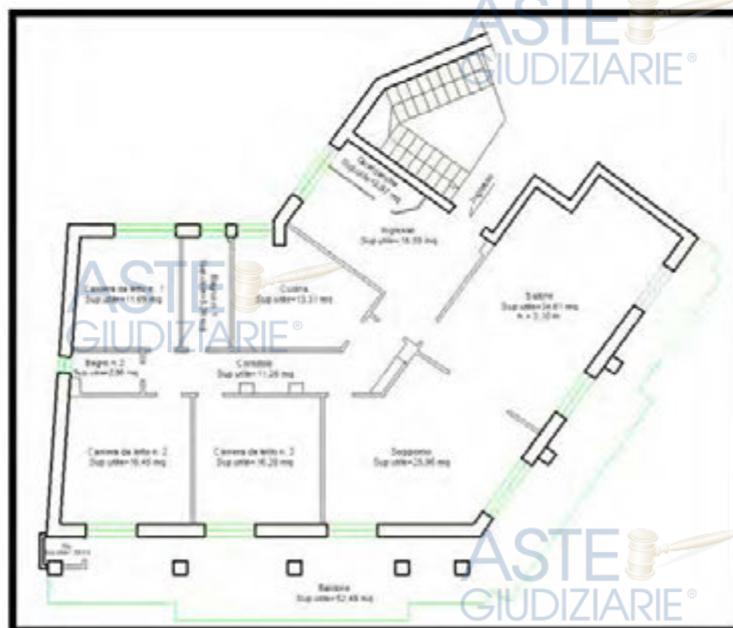
L'unità immobiliare pignorata descritta nel lotto n.°2 ha una altezza di 3,10 m ed una superficie utile di circa 158,87 mq ripartita in ambienti variamente dimensionati e così distribuiti: un ingresso (sup. utile pari 16,59 mq), un guardaroba (sup. utile pari a circa 2,97 mq), un corridoio (sup. utile pari a 11,28 mq), una cucina (sup. utile pari 13,31 mq), un salone (sup. utile pari 34,61 mq), una soggiorno (sup. utile pari 25,96 mq), tre camere da letto (sup. utile rispettivamente pari 11,69 mq, 16,45 mq e 16,28 mq), due bagni (sup. utile rispettivamente pari 5,38 mq e 2,86 mq) e un ripostiglio posto sul balcone (sup. utile di circa 1,06 mq). A servizio dell'appartamento ci sono un balcone, ubicato sul lato nord-est, della superficie complessiva di circa 52,49 mq nonché un terrazzo, ubicato al piano quinto e accessibile mediante un torrino, della superficie di circa 593 mq. (Cfr. all. n.°9 e fig. n.°17).

Fig. n.°17 – Rilievo appartamento – Lotto n.°2

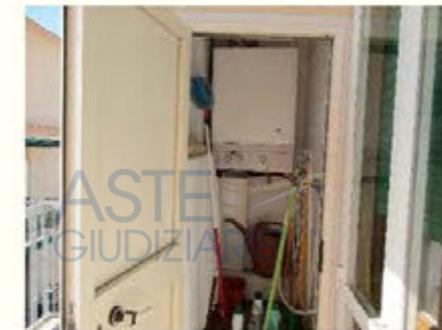
Foto. n.°68 – Ripostiglio sul balcone

Si osserva che l'impianto termico è alimentato a gas ed è dotato di caldaia autonoma, posta nel ripostiglio ricavato sul balcone, e che in ciascuna stanza da letto sono presenti dei climatizzatori (Cfr. all. n.°1 e successive foto dalla n.°52 alla n.°69).

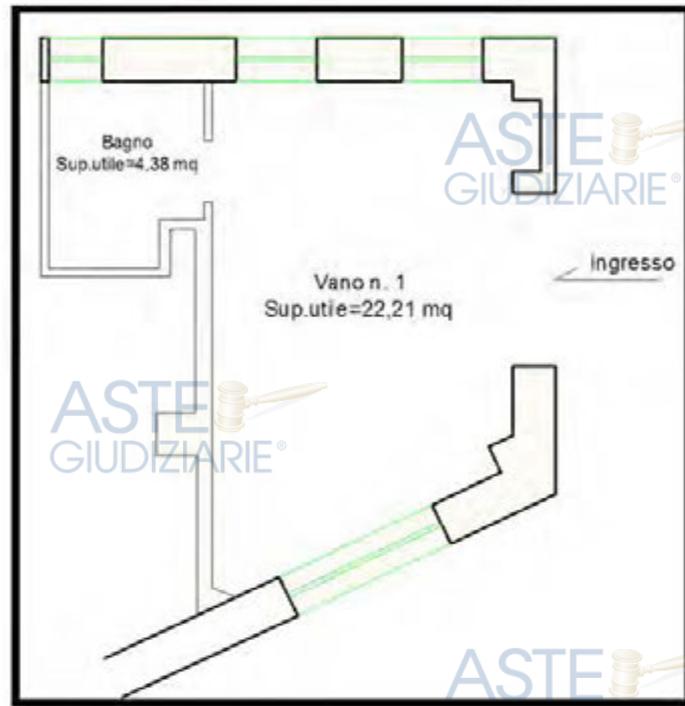
L'unità immobiliare pignorata ha una altezza di 3,12 m ed una superficie utile di 26,59 mq circa ripartita in ambienti variamente dimensionati e distribuiti in un vano (sup. utile pari a circa 22,21 mq) ed un bagno (sup. utile di circa 4,38 mq) (Cfr. all. n. °9 e successiva fig. n. °18).

Fig. n.°18 – Rilievo appartamento – Lotto n.°3

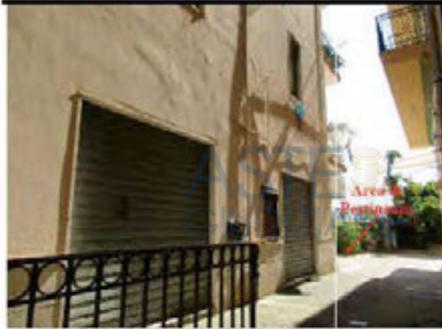
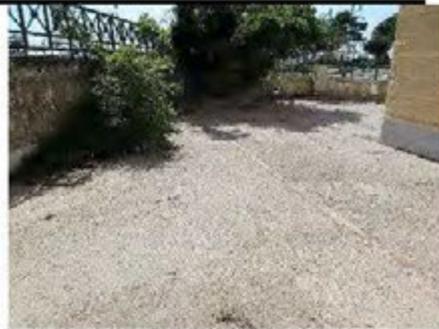
A servizio esclusivo del bene c'è un'area di pertinenza esterna, ubicata davanti l'ingresso del locale, che ha una forma triangolare, una giacitura pianeggiante ed una superficie di circa 37,00 mq (Cfr. successive foto nn°73 e 74).

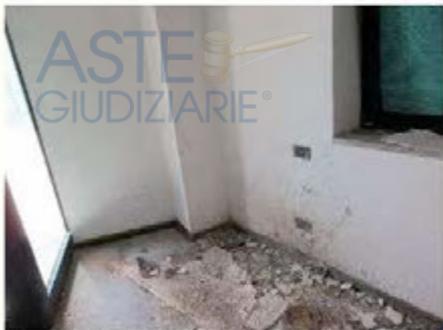
Al momento del sopralluogo l'unità al suo interno è in mediocri condizioni di manutenzione e conservazione, infatti si denotano macchie di umidità, sia per risalita che per infiltrazione, che tra l'altro hanno danneggiato il controsoffitto, e presenta le seguenti rifiniture: pavimento in gres porcellanato (che necessita di levigatura), tinteggiatura del tipo lavabile (da rifare), porte interne in legno, infissi esterni di alluminio, impianti tecnologici (elettrico, idrico, telefonico, etc.) di cui va preventivamente verificato il funzionamento e l'adeguamento alla vigente normativa.

Foto. n.°80 – Umidità di risalita vano 1

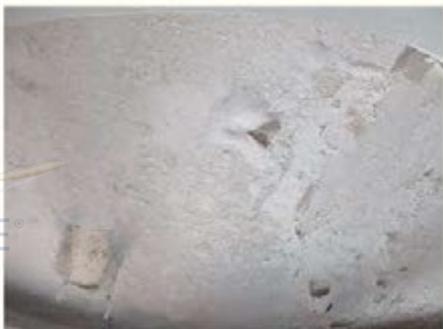
Foto. n.°81 – Umidità soffitto vano 1

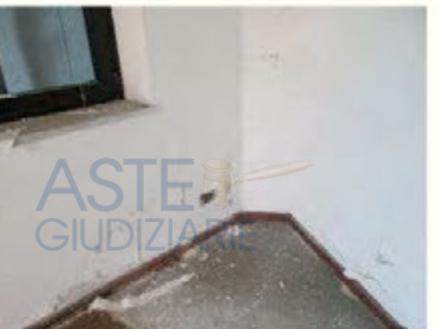
Foto. n.°82 – Umidità di risalita vano 1

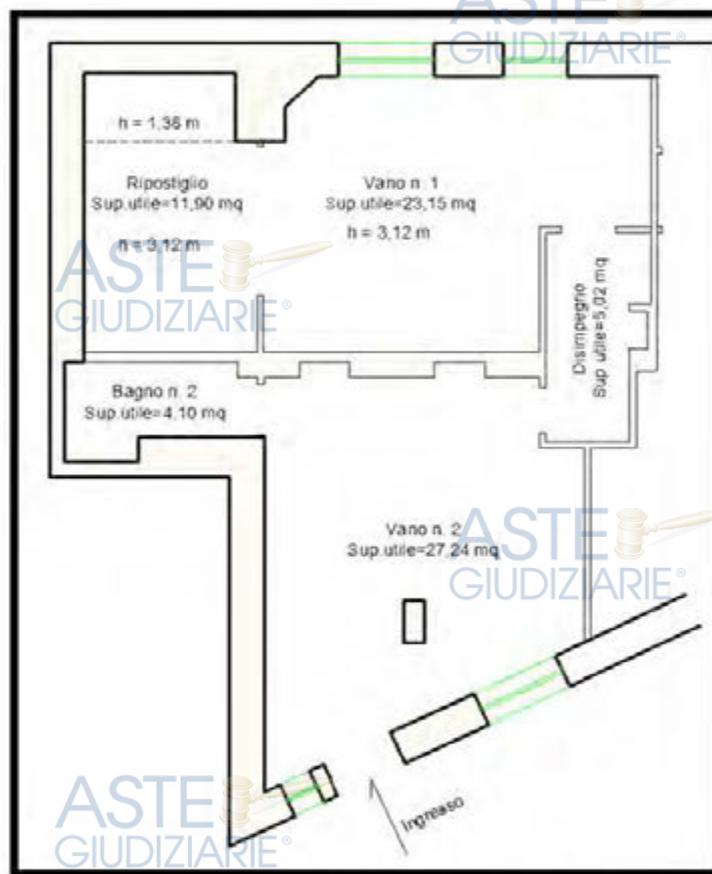
L'unità immobiliare pignorata ha una altezza di 3,12 m ed una superficie utile di 72,41 mq circa ripartita in ambienti variamente dimensionati e così distribuiti: due vani (sup. utile rispettivamente pari a circa 27,24 mq e 23,15 mq), un ripostiglio (sup. utile pari a circa 11,90 mq), un disimpegno (sup. utile pari a 5,02 mq) e un bagno (sup. utile di circa 1,06 mq) (Cfr. all. n.°9 e successiva fig. n.°19).

Fig. n.°19 – Rilievo appartamento – Lotto n.°4

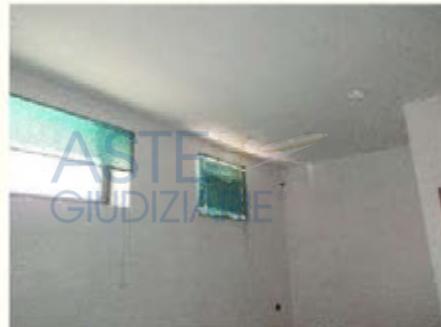
Al momento del sopralluogo l'unità al suo interno versa in mediocri condizioni di manutenzione e conservazione, infatti si denotano macchie di umidità per risalita, e presenta le seguenti rifiniture: pavimenti del vano 1 in gres porcellanato (che necessita di levigatura), del vano 2 in parquet, del

Foto. n.°92 - Umidità soffitto vano 1

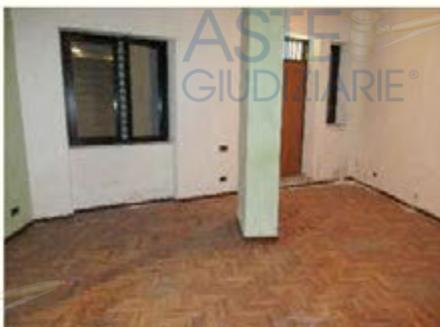
Foto. n.°93 - Umidità di risalita vano 2

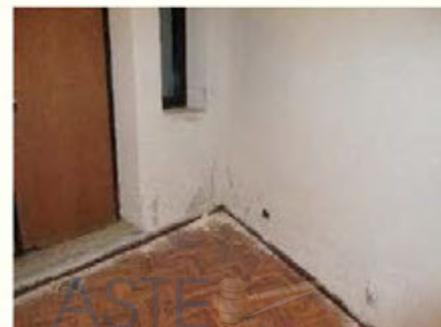
Foto. n.°94 - Umidità di risalita vano 2

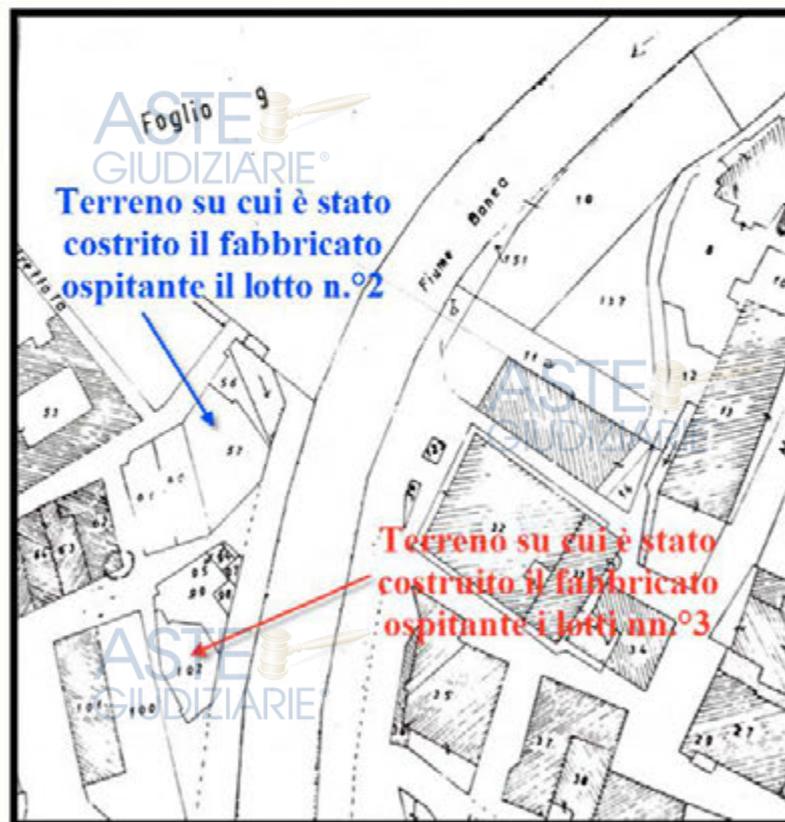
Dall'analisi degli atti catastali storici e degli atti allegati alle pratiche edilizie, reperiti presso l'ufficio tecnico del comune di Vietri sul Mare, nonché dall'analisi degli atti di proprietà rinvenuti sembrerebbe che il terreno su cui è stato costruito il fabbricato ospitante il bene pignorato descritto nel lotto n.°2 non sia gravato da censo, livello o uso civico (Cfr. successiva fig. n.°20).

Fig. n.°20 – Estratto mappa catastale riferito al 1973

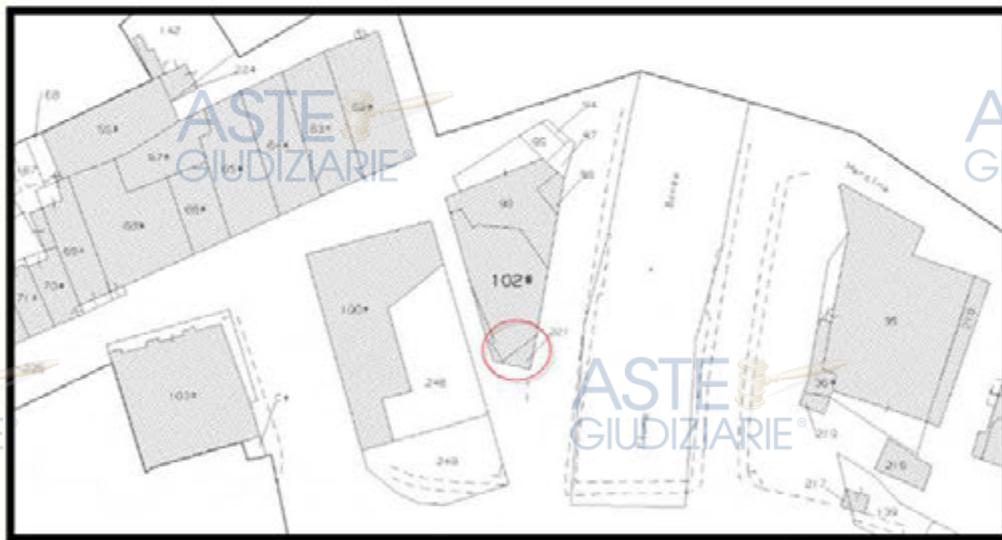
Si evidenzia, infine, che all'analisi dell'attuale mappa catastale sembrerebbe che una parte della corte esclusiva del lotto n.°3 ricada sul terreno demaniale individuato sul foglio n.°12 con la particella 221 (Cfr. successiva fig. n.°21) ma per avere certezza di siffatta circostanza è indispensabile eseguire un accurato rilievo topografico.

Fig. n.°21 – Estratto mappa catastale attuale

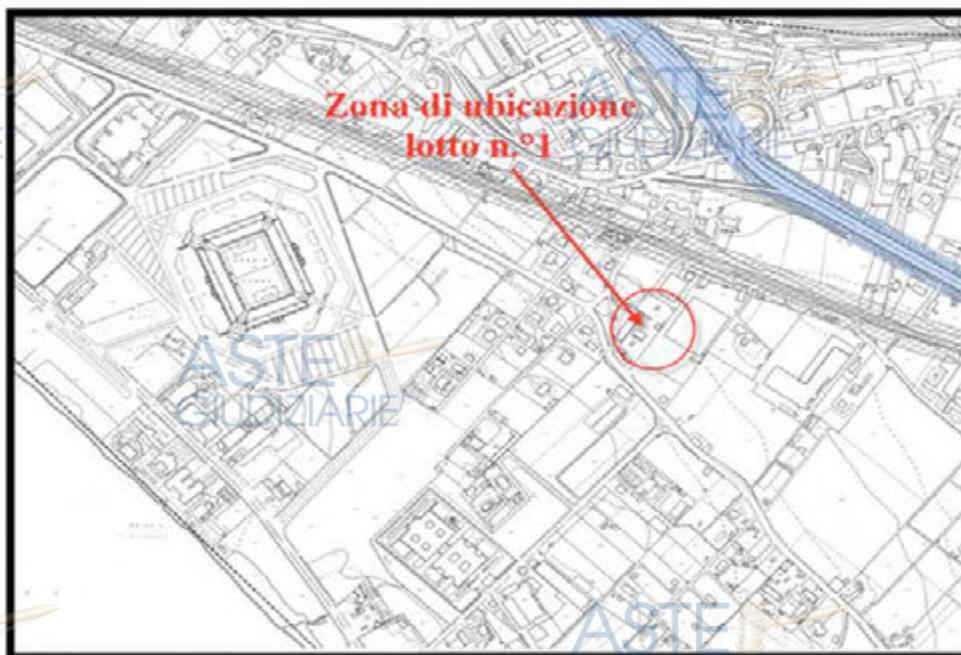
Fig. 22- Stralcio carta dei vincoli - Fasce di Rispetto - TAV V 1.11

Gli immobili oggetto di pignoramento ricadono in una zona lontana dalla fascia di rispetto dell'autostrada (Cfr. successiva fig. 22: Tavola V 1.11

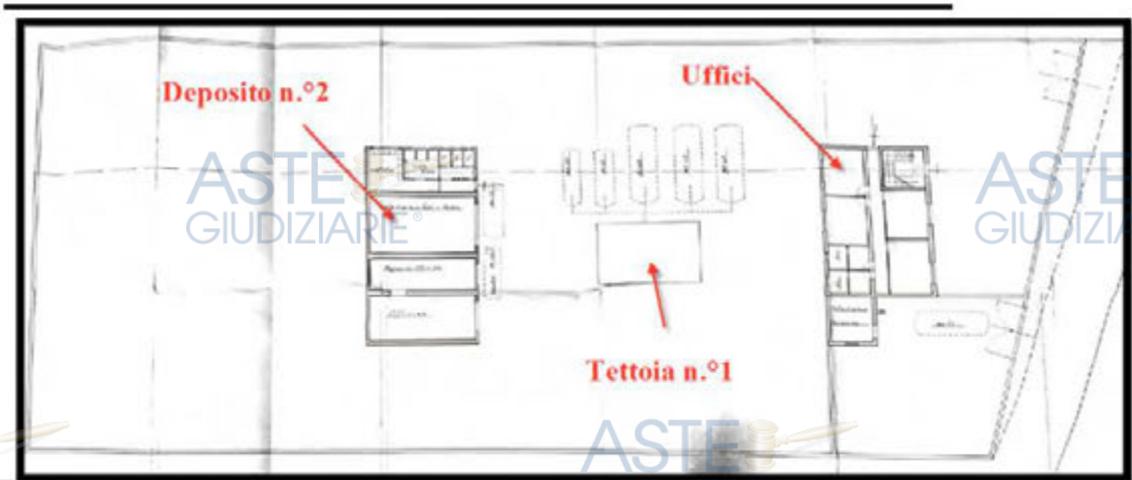
Dal confronto tra la planimetria generale allegata alla predetta licenza edilizia e quella elaborata dal sottoscritto è emerso che i corpi di fabbrica in rosso sono stati realizzati abusivamente tra il 1965 (anno del rilascio della licenza edilizia) e il 1973 (anno dell'accatastamento) mentre quelli in verde presentano delle difformità rispetto agli elaborati grafici allegati alla predetta licenza (Cfr. successive fig. nn°24 e 25).

Fig. 24 – Planimetria generale allegata alla licenza edilizia n.°33650 del 26/7/1965

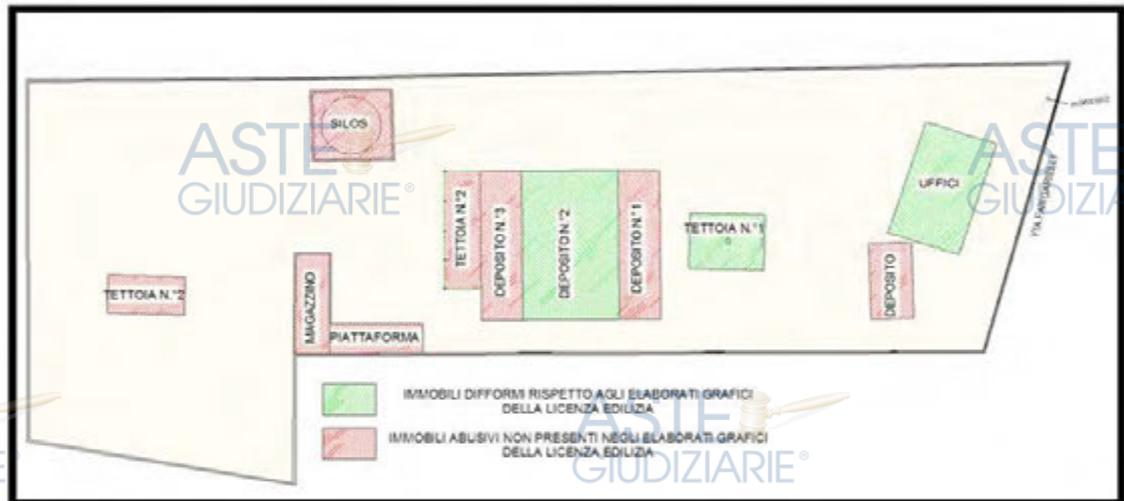
Fig. 25 – Planimetria generale elaborata dal sottoscritto

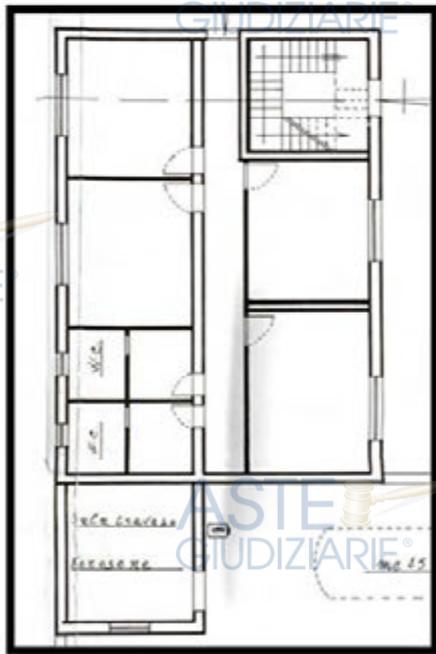
2. Ampliamento della superficie lorda in pianta dell'intero fabbricato di circa 14,28 mq;
3. Demolizione del locale denominato, negli elaborati allegati alla licenza edilizia, "sala travaso kerosene";
4. Diversa distribuzione interna del piano terra con modifica delle aperture delle finestre;
5. Diversa distribuzione interna e destinazione d'uso del piano primo della palazzina destinata ad uffici atteso che esso in origine rappresentava l'alloggio custode mentre oggi è utilizzato come ufficio.

Fig.26 – Stralcio Planimetria P.T. allegata alla L.E. 33650/65

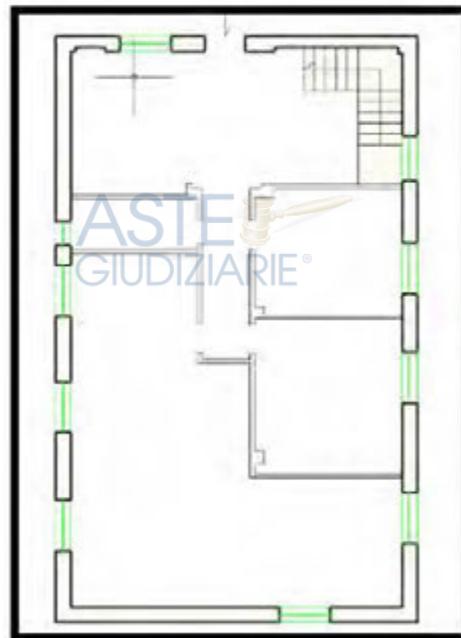
Fig.27- Rilievo P.T. eseguito dal sottoscritto

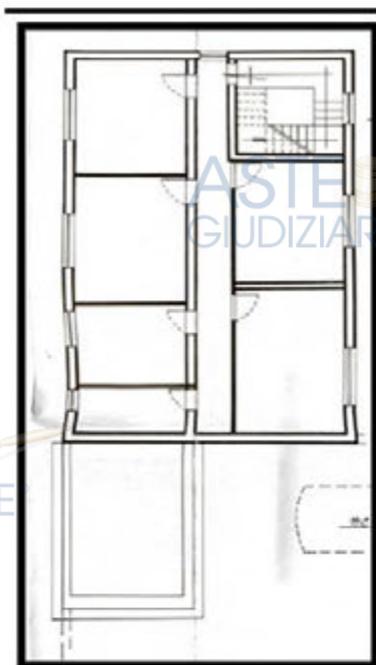
Fig.28 – Stralcio Planimetria P.I. allegata alla L.E. 33650/65

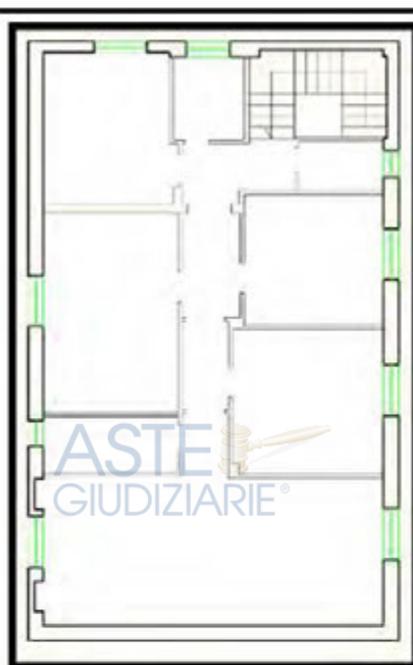
Fig.29– Rilievo P.I. eseguito dal sottoscritto

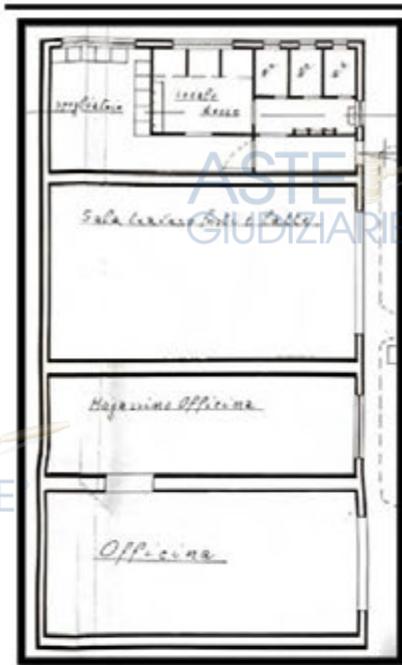
Fig.30 - Stralcio Planimetria deposito n.°2  
Allegata alla L.E. 33650/65

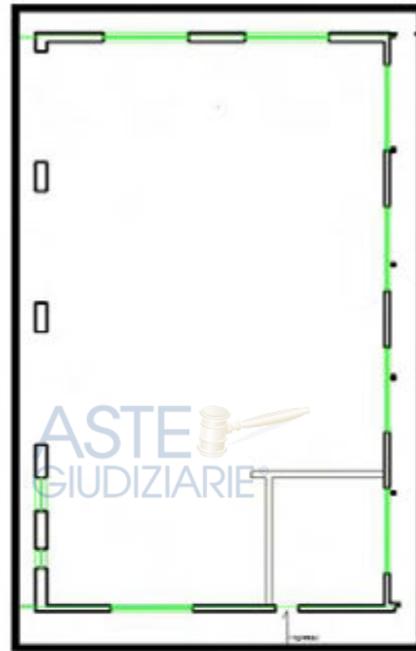
Fig.31- Rilievo deposito n.°2 eseguito dal  
sottoscritto

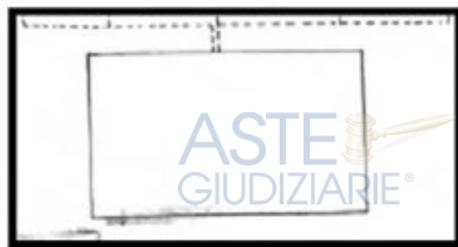
Fig.32 - Stralcio Planimetria tettoia n.°1  
Allegata alla L.E. 33650/65

1. Modifica della struttura;
2. Ampliamento della superficie lorda in pianta dell'intero fabbricato di circa 25,67 mq.

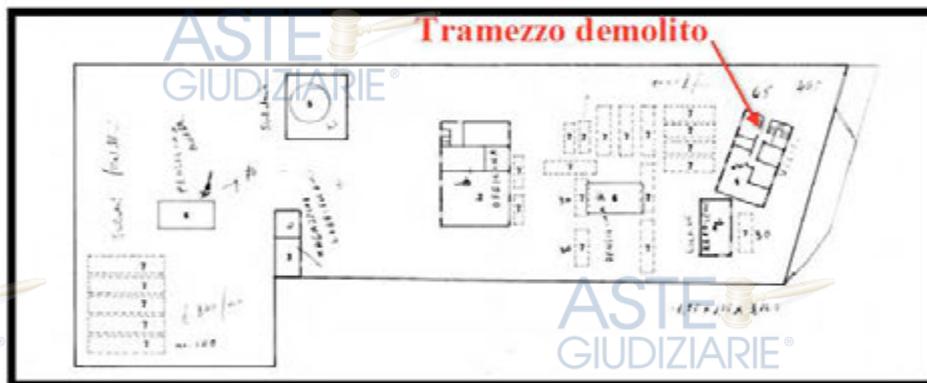
- Il tramezzo che era posto a destra della porta d'ingresso del piano terra del fabbricato uffici è stato demolito;
- Il piano uffici ha una diversa distribuzione interna;
- La finestra sul prospetto nord ovest del piano primo della palazzina uffici è stata chiusa;
- La destinazione catastale ed urbanistica del piano primo è differente dall'uso effettivo atteso che l'immobile sebbene sia catastalmente e urbanisticamente un'abitazione popolare (categoria A/3) di fatto è utilizzato ad ufficio.

Fig. n.°36 – Planimetria catastale piano terra
