### PARTE I – RELAZIONE DI CONSULENZA TECNICA

## RELAZIONE TECNICA D'UFFICIO

Proc. es. imm. n.° 254/2016

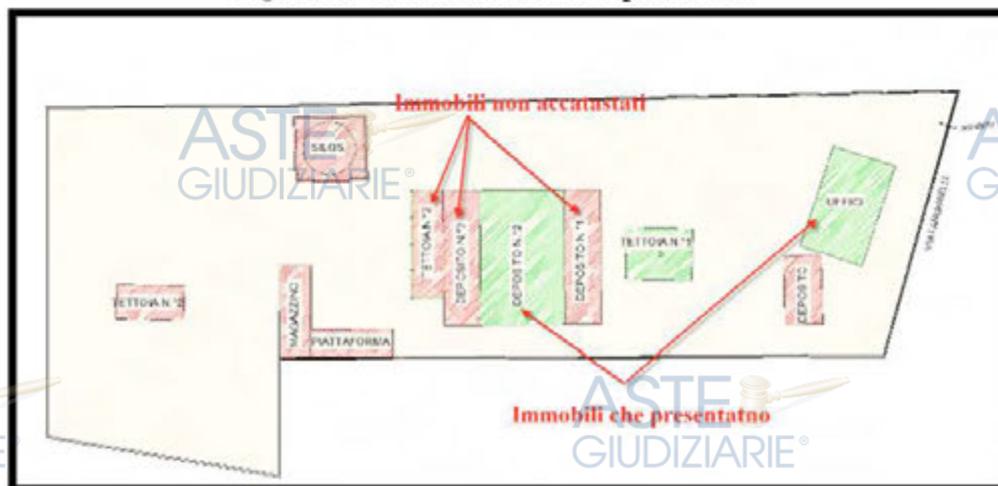
Fig. n.°37 – Planimetria generale - Individuazione immobili non accatastati

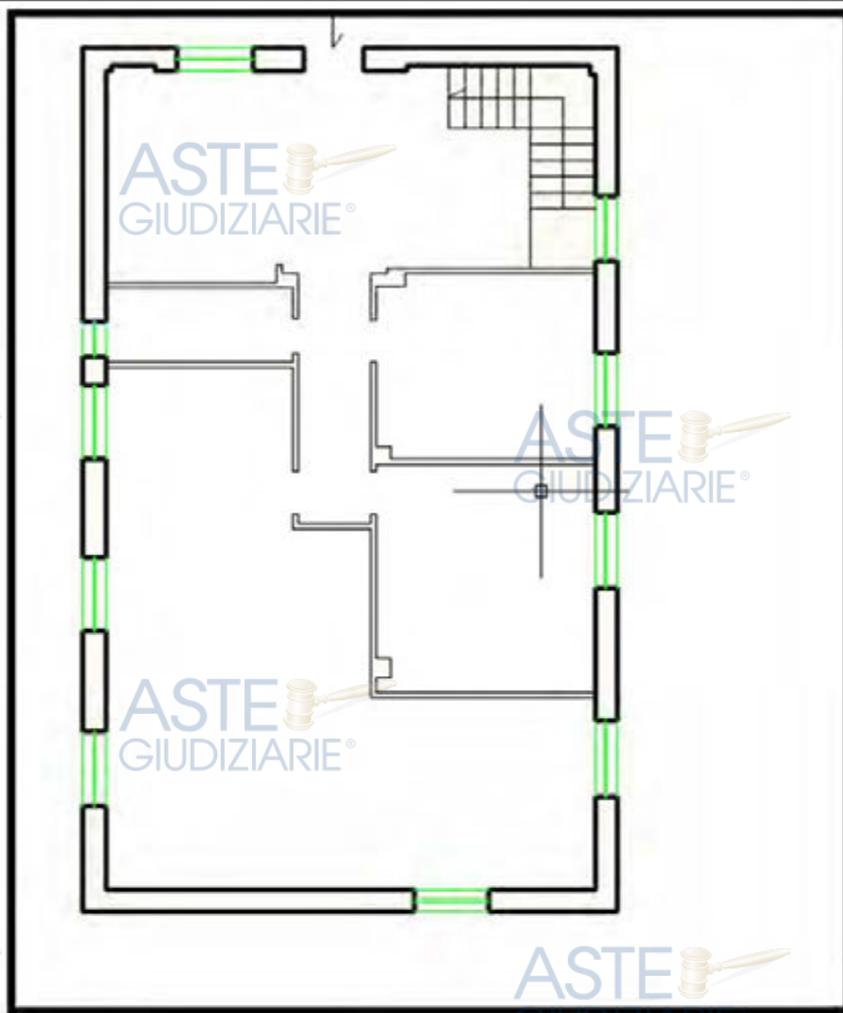
- Il tramezzo che era posto a destra della porta d'ingresso del piano terra del fabbricato uffici è stato demolito;
- Il piano uffici ha una diversa distribuzione interna;
- La finestra sul prospetto nord ovest del piano primo della palazzina uffici è stata chiusa;
- La destinazione catastale ed urbanistica del piano primo è differente dall'uso effettivo atteso che l'immobile sebbene sia catastalmente e urbanisticamente un'abitazione popolare (categoria A/3) di fatto è utilizzato ad ufficio.

Fig. n.°38 - Rilievo piano terra uffici

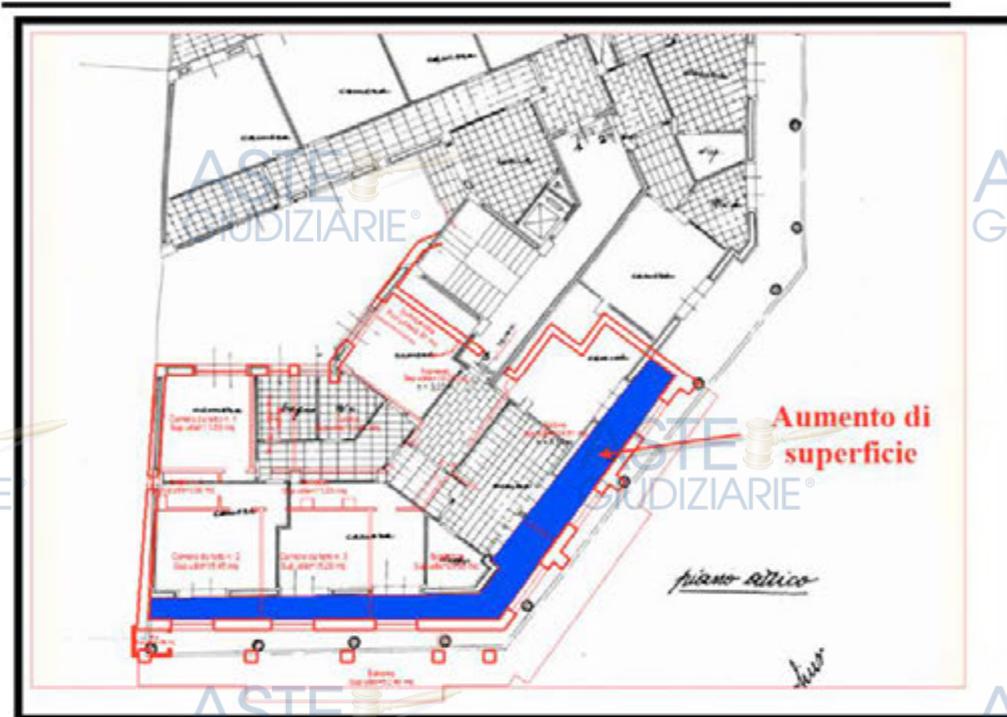
1. Modifica del prospetto esterno sud-est a causa dello spostamento delle aperture;
2. Diversa distribuzione interna con aumento della sua superficie utile di circa 26,00 mq sul balcone esistente in progetto;
3. Realizzazione di una finestra sul prospetto sud-ovest;
4. Diverso posizionamento e forma dei pilastri del balcone sud-est;
5. Traslazione e diversa conformazione del balcone;
6. Realizzazione di un ripostiglio sul balcone.

Fig. n.°42 - Sovrapposizione tra la planimetria allegata alla licenza edilizia e il rilievo eseguito dal sottoscritto

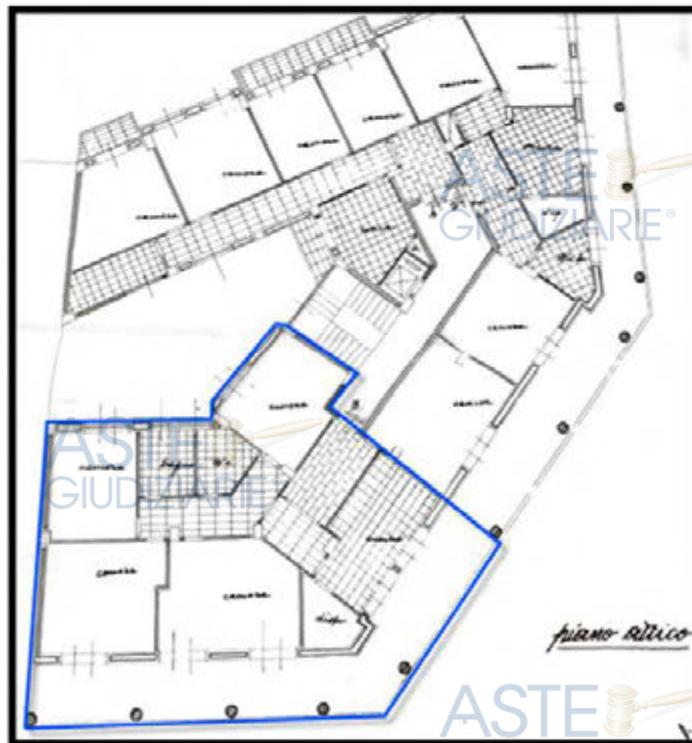
Fig. n.°43 - Planimetria allegata alla licenza edilizia

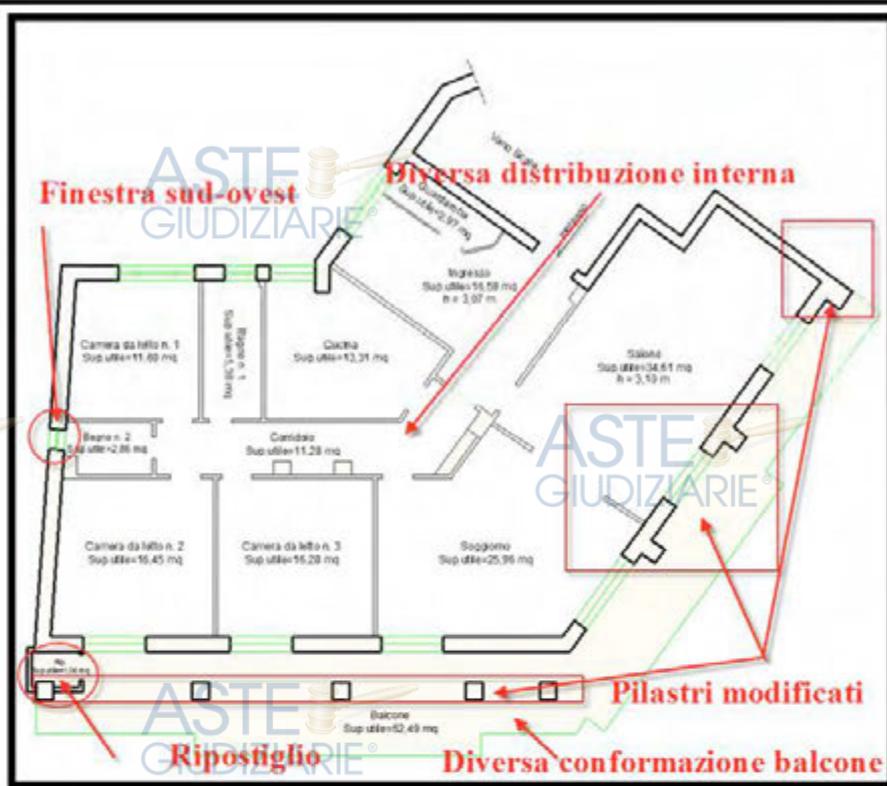
Fig. n.°44 –Rilievo appartamento – Piano Quarto (Attico)

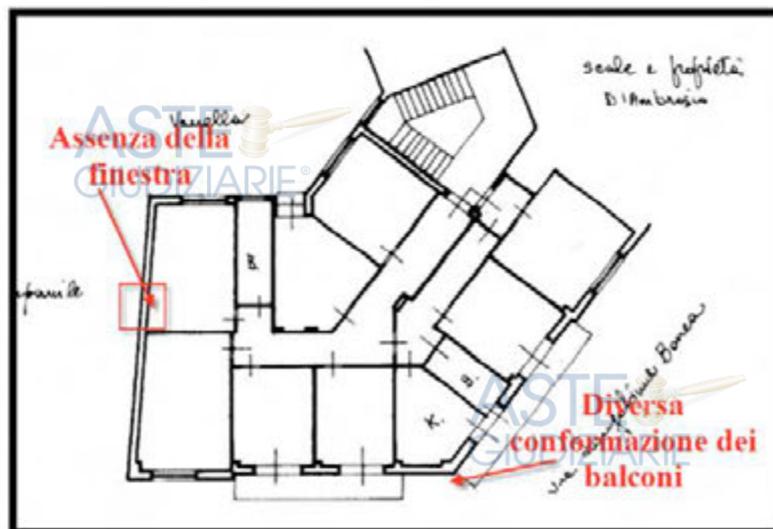
- Diversa distribuzione interna;
- Aumento di superficie e diversa conformazione dei balconi;
- Assenza della finestra sul prospetto sud-ovest e del ripostiglio.

Fig. n.°45 - Planimetria catastale

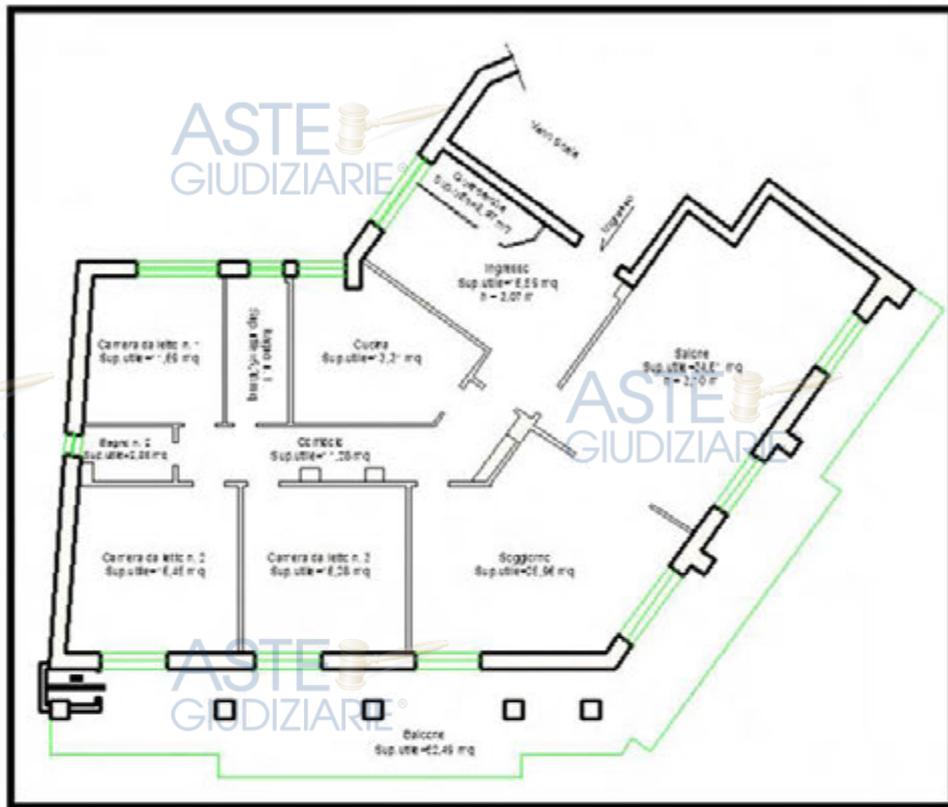
Fig. n.°46 –Rilievo appartamento ubicato al piano quarto
