**Tribunale di Salerno**

**ESECUZIONE IMMOBILIARE n° 34/2021**

CONSULENTE TECNICO D'UFFICIO

**LOTTO UNICO (E.I. 34/2021): Piena proprietà di unità immobiliare ad uso abitativo** (ex casa canonica), con distribuzione interna articolata su due livelli, ubicata in Piazza Francesco Bellelli (ex Piazza Reginaldo Giuliani) nel Comune di Buccino.

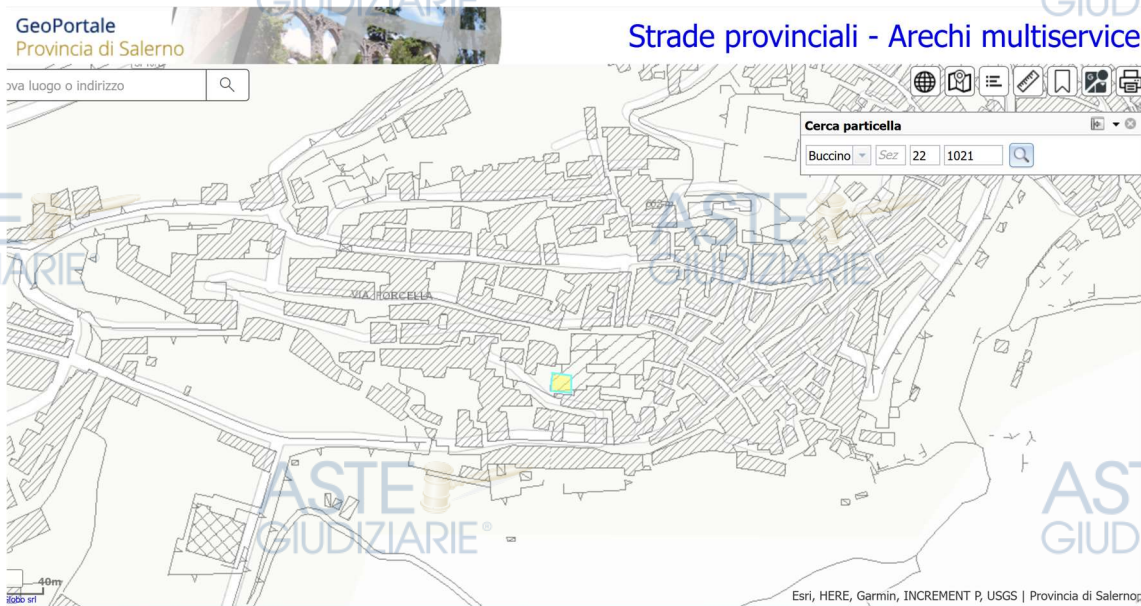
**Estratto della cartografia/viabilità (base "strade") con individuazione del cespite pignorato - Lotto Unico, distinto in Catasto Fabbricati al Comune di Buccino (SA), Foglio 22, Particella 1021, e rappresentazione della rete stradale di riferimento (strade provinciali e comunali) (fonte: Geoportale della Provincia di Salerno)**

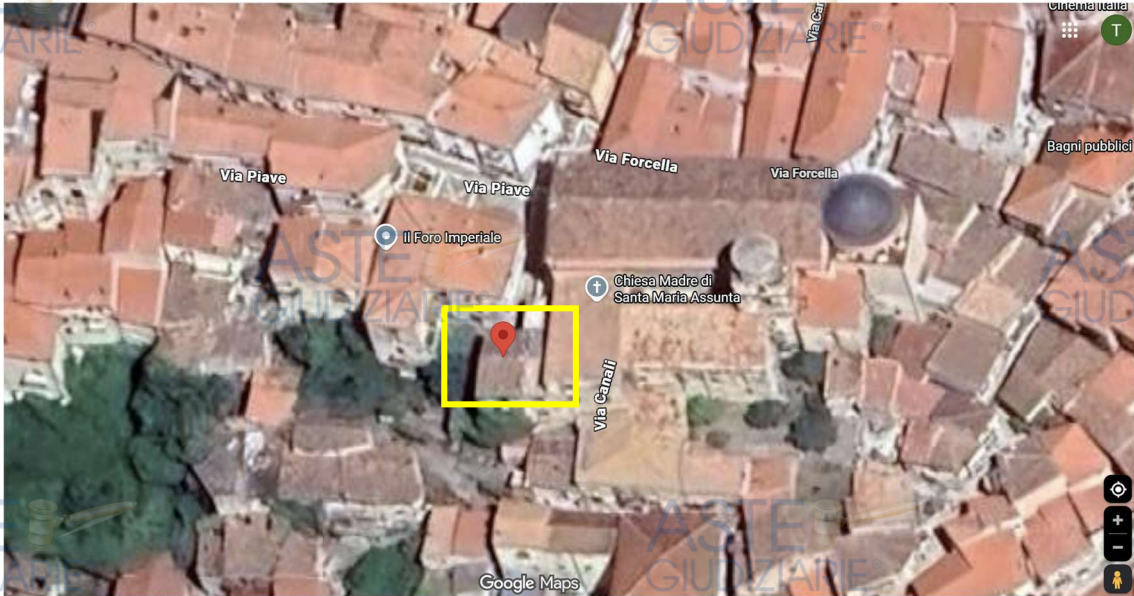
*Ortofoto di inquadramento di dettaglio del cespite pignorato - Lotto Unico, con individuazione dell'area/fabbricato corrispondente al bene censito al Catasto Fabbricati del Comune di Buccino (SA), Foglio 22, Particella 1021 (fonte: GoogleMaps)*

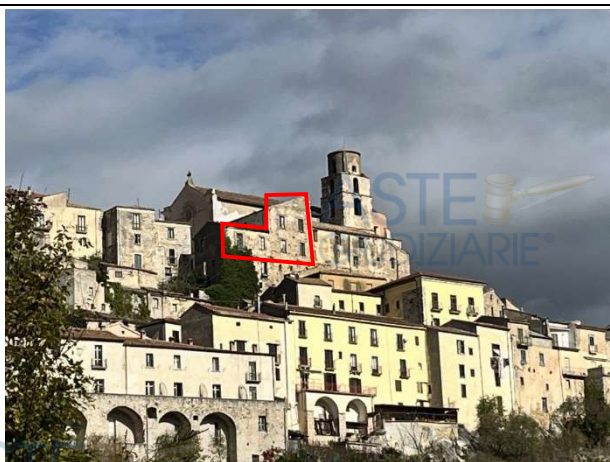
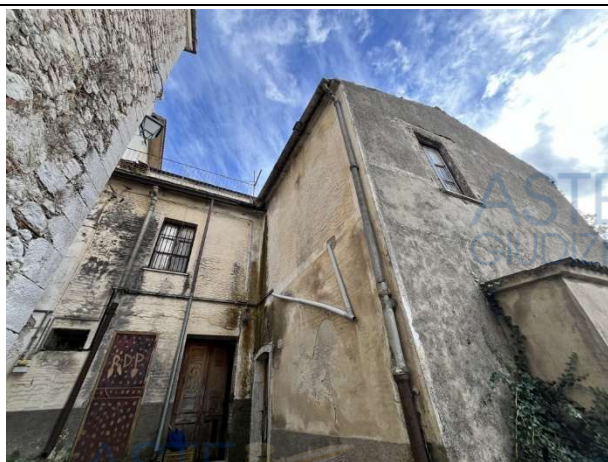
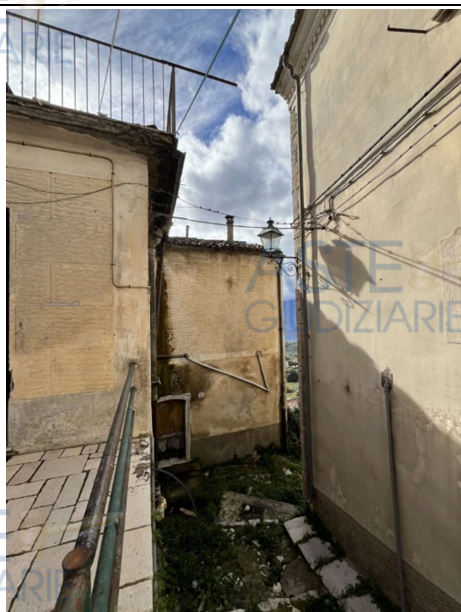
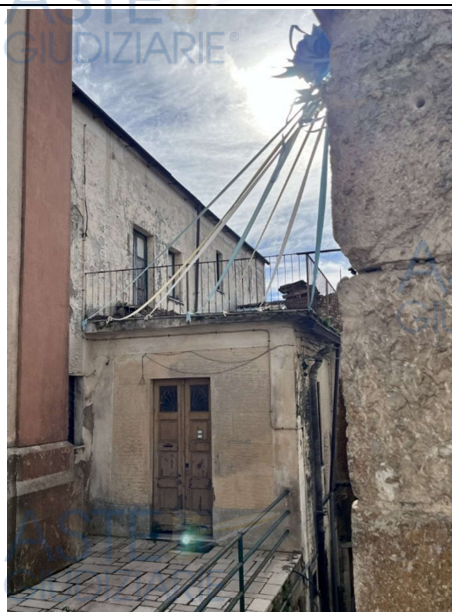
L'edificio è realizzato con tipologia costruttiva tradizionale, caratterizzata da struttura portante in muratura, solai di tipo tradizionale e copertura a falde, elementi riconducibili al tessuto edilizio storico locale. I prospetti, pur inserendosi coerentemente nel contesto urbano circostante, evidenziano diffuse carenze manutentive, con degrado delle finiture esterne e tracce di umidità, sintomatiche di uno **stato conservativo complessivamente mediocre del fabbricato**. Tali condizioni risultano coerenti con l'epoca di edificazione e con la **prolungata assenza di interventi di manutenzione straordinaria**.

*Vedute esterne dell'unità immobiliare oggetto di stima, inserita nel tessuto edilizio del centro storico del Comune di Buccino (SA). Le immagini documentano il contesto urbano di riferimento, i prospetti esterni del fabbricato, nonché lo stato di conservazione delle facciate e delle strutture esterne.*

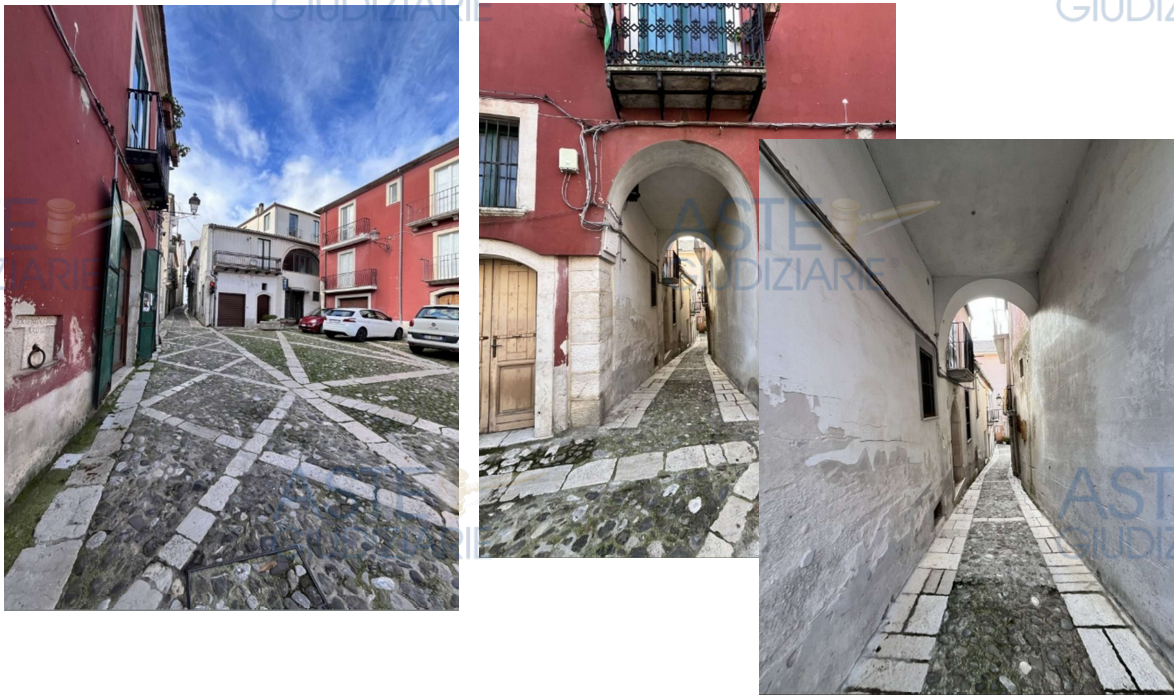
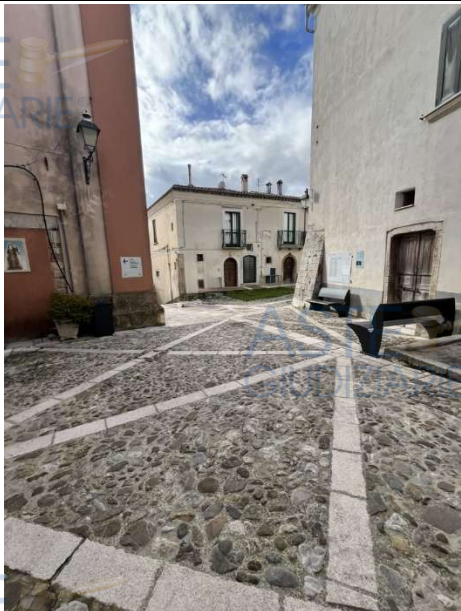
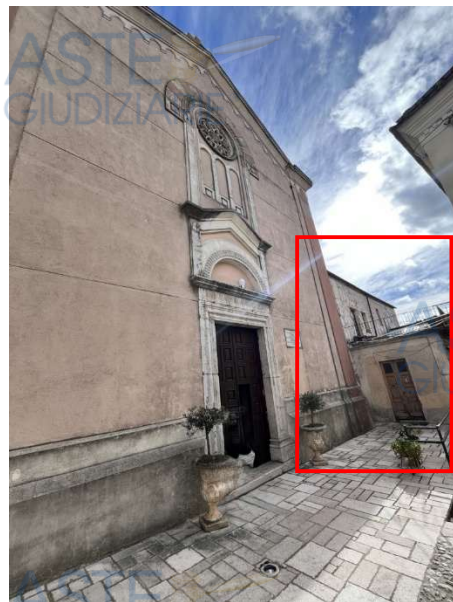
Si precisa che l'unità immobiliare risulta raggiungibile esclusivamente tramite percorso pedonale, non essendo possibile l'accesso carrabile. L'accesso avviene a partire dallo slargo di Piazza Giovanni Amendola, dal quale si sviluppa un percorso pedonale interno che conduce all'edificio, chiaramente individuabile e documentato nelle riprese fotografiche allegate, che seguono.

*Percorso pedonale di accesso al cespite pignorato - Lotto Unico con sviluppo a partire da Piazza Amendola, attraversamento di Via Arco Chiesa e successivo collegamento con Piazza Francesco Bellelli (ex Piazza Reginaldo Giuliani), come documentato nelle riprese fotografiche allegate.*

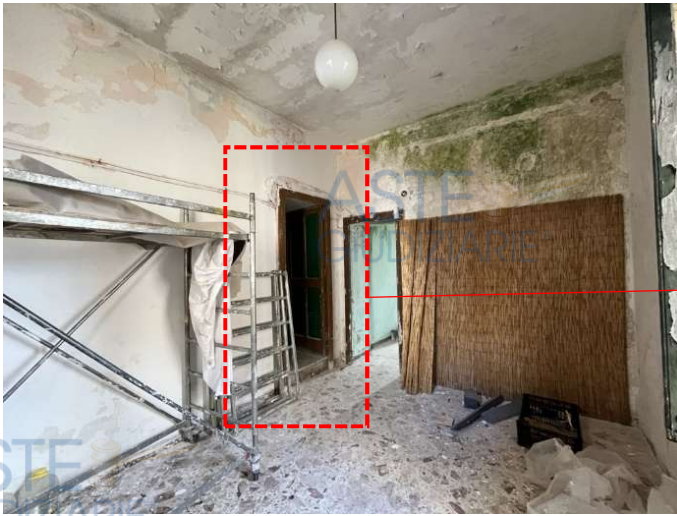
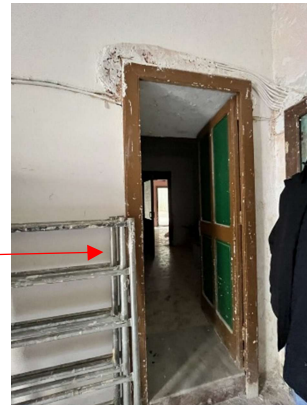
**Rilievo fotografico:** Ampio ambiente di ingresso del cespite pignorato al piano terra, con diffusi fenomeni di degrado, distacchi di intonaco, aloni di umidità e presenza di muffe, particolarmente evidenti sulle superfici murarie e sul soffitto. Nell'immagine di destra è visibile un **vano porta** che attualmente mette in comunicazione l'unità pignorata con altra unità immobiliare distinta, non eseguita ed estranea al procedimento, collegamento che **dovrà essere occluso al fine di ripristinare l'autonomia funzionale del cespite.**

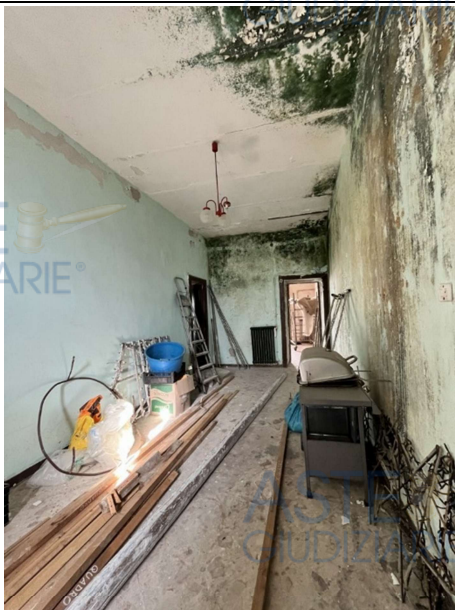
**Rilievo fotografico:** Ulteriore vista di ambiente interno al piano terra, attualmente utilizzato come deposito temporaneo di materiali da costruzione. Si riscontrano condizioni manutentive scadenti, con evidenti aloni di umidità, deterioramento delle superfici murarie e del soffitto, nonché stato di incompiutezza delle finiture interne.

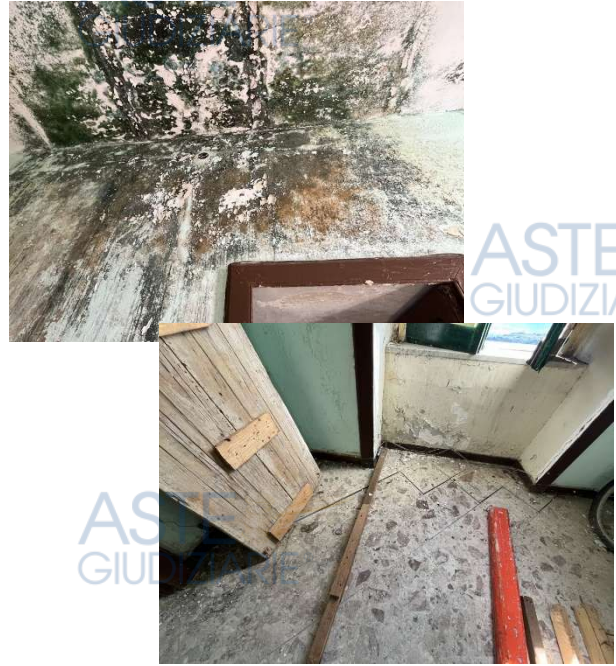
**Rilievo fotografico:** Ambiente interno al piano terra, sviluppato longitudinalmente, con pavimentazione in graniglia e pareti interessate da diffusi e marcati fenomeni di umidità, muffe e degrado dell'intonaco, particolarmente evidenti nella fascia sommitale delle murature e sul soffitto. I dettagli evidenziano distacchi dell'intonaco, alterazioni cromatiche e condizioni manutentive complessivamente scadenti. L'ambiente risulta occupato da materiali edili, attrezzature e materiali di risulta.

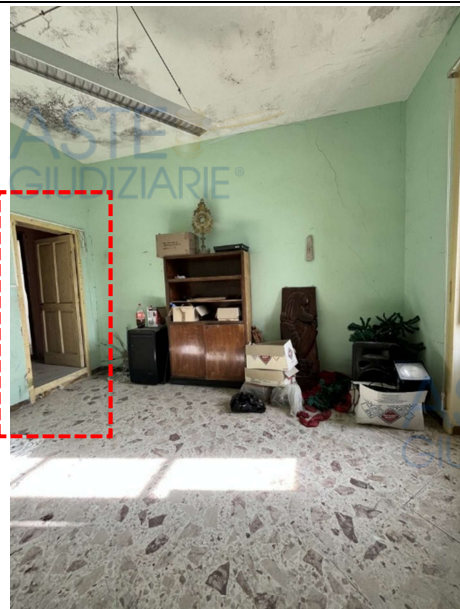
**Rilievo fotografico:** vani interni distinti del piano terra del cespite pignorato, entrambi caratterizzati da pavimentazione in graniglia e pareti tinteggiate, interessate da diffusi fenomeni di umidità, muffe e degrado delle finiture. In uno dei vani è presente un **vano porta** che attualmente mette in comunicazione l'unità pignorata con altra unità immobiliare distinta, non eseguita ed estranea al procedimento; **tale collegamento dovrà essere occluso al fine di ripristinare l'autonomia funzionale del cespite.**

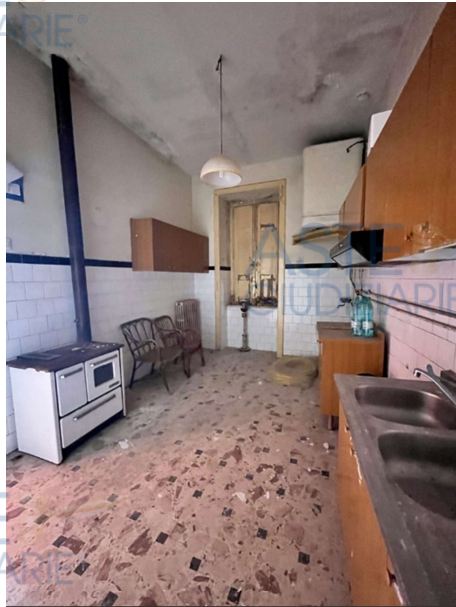
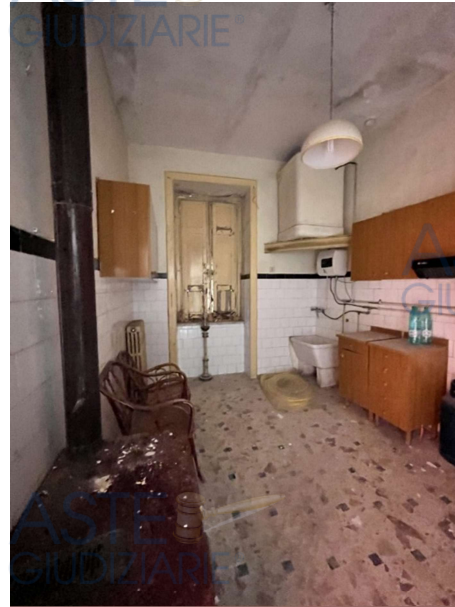
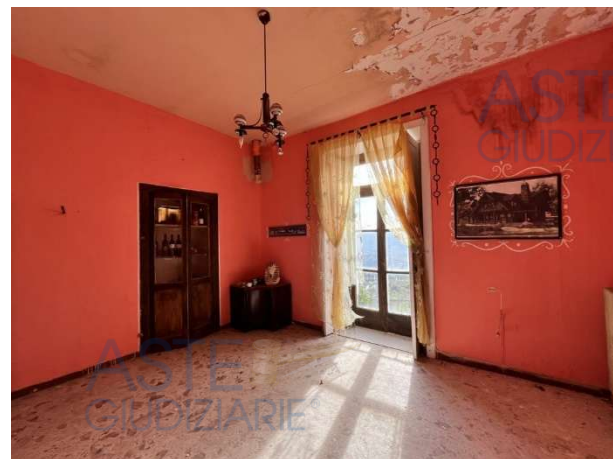
**Rilievo fotografico:** Viste degli ambienti interni adibiti a cucina e sala da pranzo, ubicati al piano terra del cespite pignorato. La cucina presenta pavimentazione in graniglia, rivestimenti ceramici parziali sulle pareti, arredi ed elettrodomestici datati, nonché evidenti segni di degrado delle finiture e distacchi di intonaco al soffitto. La sala da pranzo, anch'essa con pavimentazione in graniglia e pareti tinteggiate, risulta caratterizzata da scrostamenti e distacchi della tinteggiatura in corrispondenza del soffitto e delle pareti perimetrali, con condizioni manutentive complessivamente scadenti

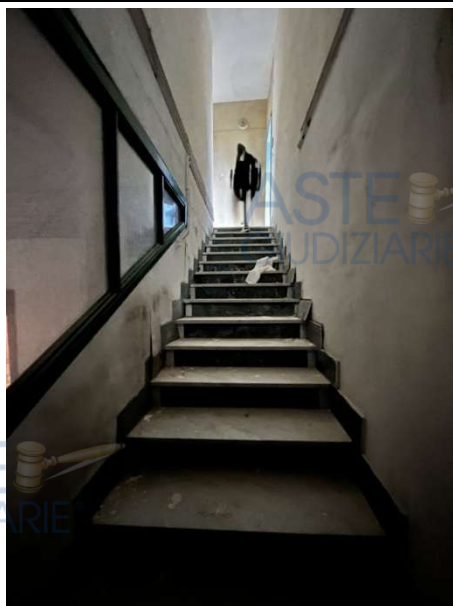
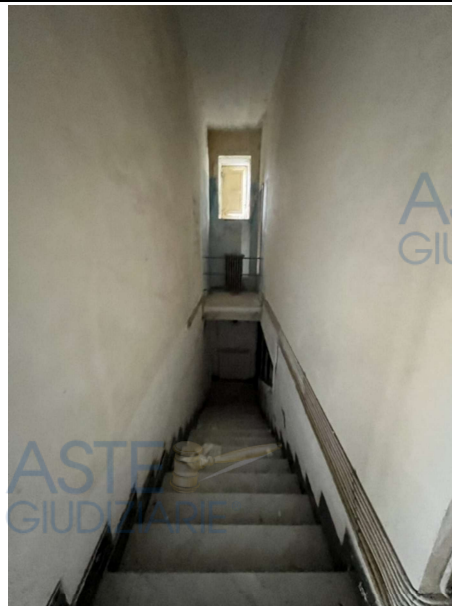
**Rilievo fotografico:** scala interna attualmente esistente, destinata al collegamento tra il piano terra e il piano primo del cespite pignorato. **Si evidenzia tuttavia che l'accesso alla scala al piano primo avviene attualmente da altra unità immobiliare distinta, non eseguita ed estranea al procedimento; pertanto l'attuale accesso alla scala dovrà essere dismesso e il collegamento verticale dovrà essere oggetto di modifica, mediante la realizzazione di un diverso accesso interno ovvero la ricostruzione del collegamento verticale.** La scala si presenta inoltre in **condizioni strutturali gravemente compromesse, con evidenti segni di degrado, ammaloramenti diffusi e carenze manutentive.**

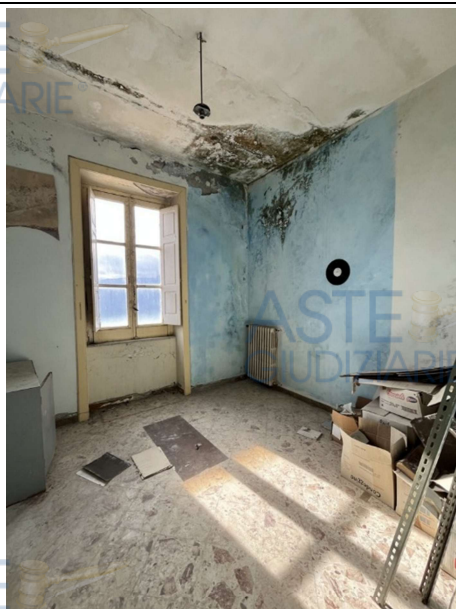
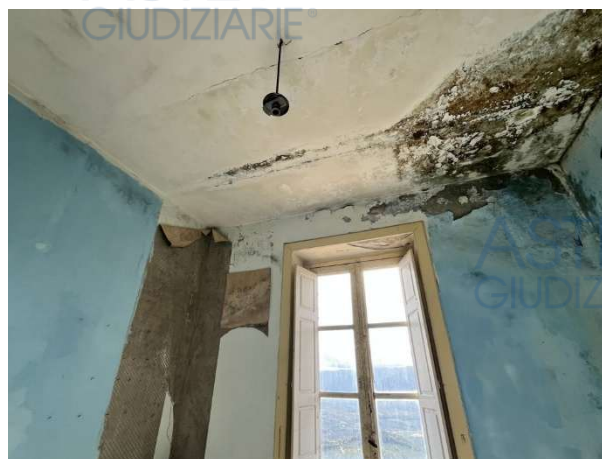
**Rilievo fotografico:** Viste di un vano interno del piano primo, con pavimentazione in graniglia e pareti tinteggiate, interessate da marcati fenomeni di umidità, muffe e distacchi di intonaco, particolarmente evidenti in prossimità del soffitto e delle murature perimetrali. Le condizioni rilevate denotano uno stato di conservazione scadente delle finiture interne.

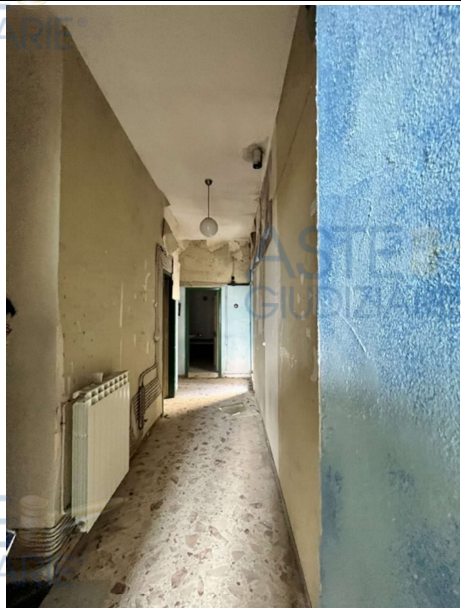
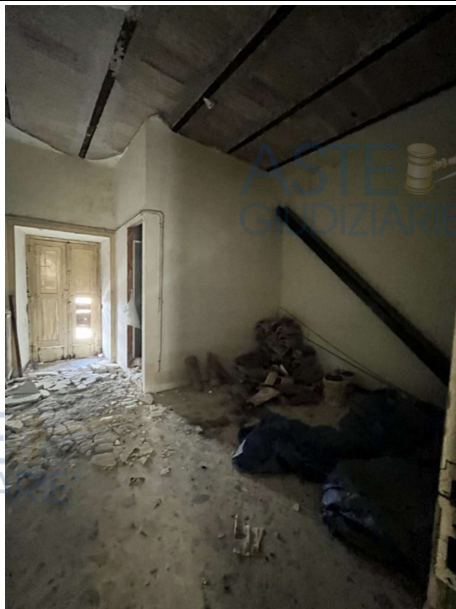
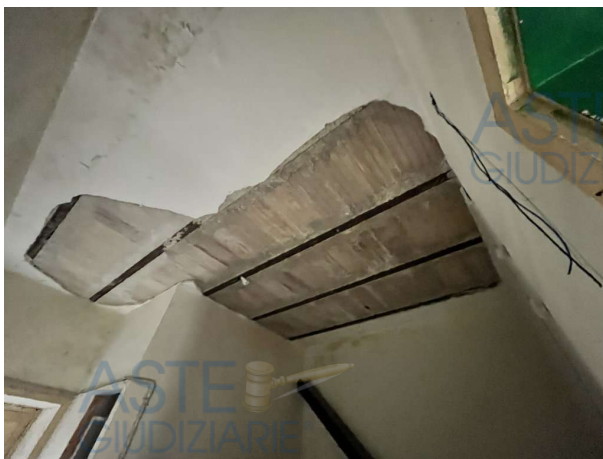
**Rilievo fotografico:** Viste di ambienti interni del piano primo del cespite pignorato, comprendenti corridoio di distribuzione e vani adiacenti. Sono visibili diffusi segni di degrado delle finiture, presenza di materiali di risulta e porzioni di solai con elementi lignei a vista, interessati da ammaloramenti e parziali distacchi dell'intonaco, che denotano criticità strutturali e la necessità di interventi di risanamento.

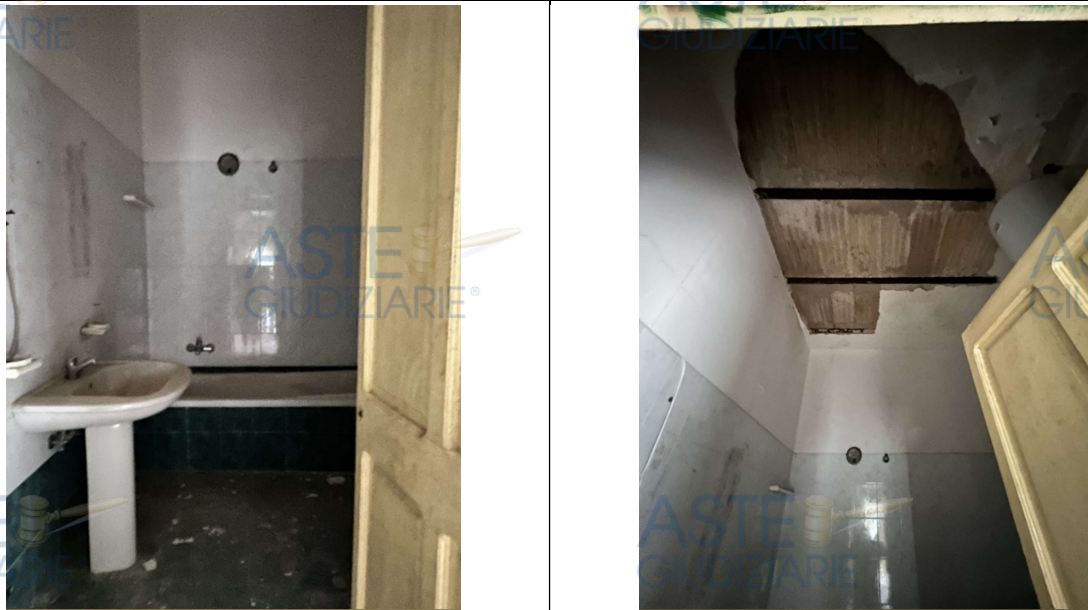
**Rilievo fotografico:** Viste del vano bagno ubicato al piano primo del cespite pignorato. Il locale presenta evidenti condizioni di degrado, con marcati fenomeni di umidità, distacchi di intonaco e porzioni di solaio con elementi lignei a vista, in parte ammalorati, che evidenziano criticità strutturali e uno stato di conservazione complessivamente scadente delle finiture interne.

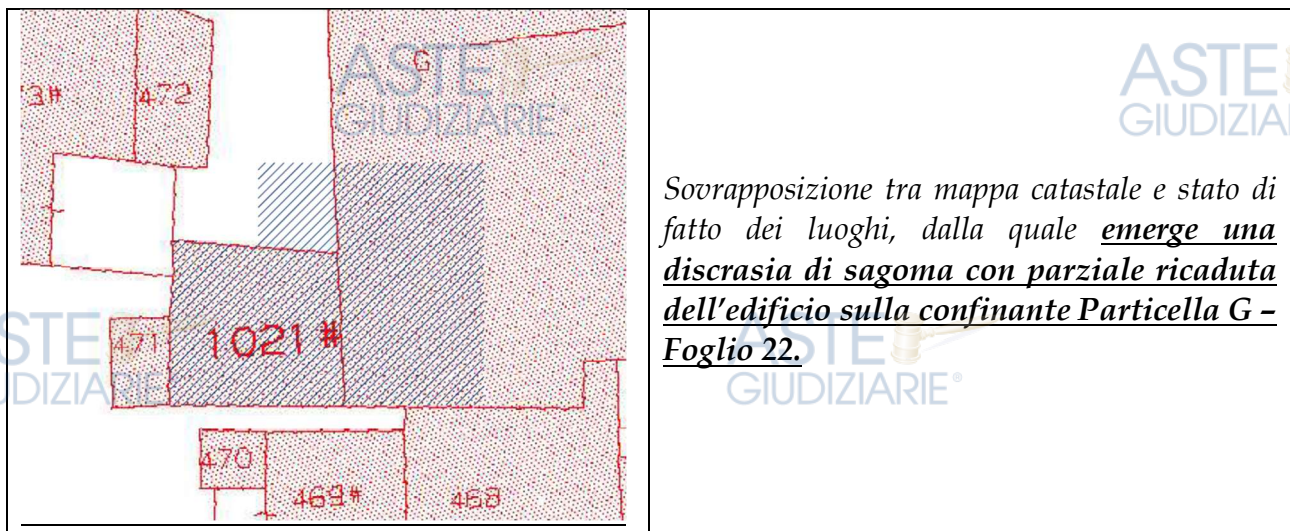
In particolare, una **porzione della sagoma del fabbricato ricadente nella Particella 1021** risulta **fisicamente insistente sulla confinante particella catastale (Particella G - Foglio 22)**, anch'essa in titolarità al medesimo soggetto esecutato.

Tale anomalia è da ricondurre a **imprecisioni cartografiche della mappa catastale**, senza evidenza di atti di sconfinamento materiale né di conflitti di proprietà, ma viene comunque segnalata ai fini della completezza della presente consulenza.
