TRIBUNALE DI SALERNO

OGGETTO: Espropriazione Immobiliare

N. Ruolo G.E.: 403/2016

RELAZIONE DI CONSULENZA TECNICA

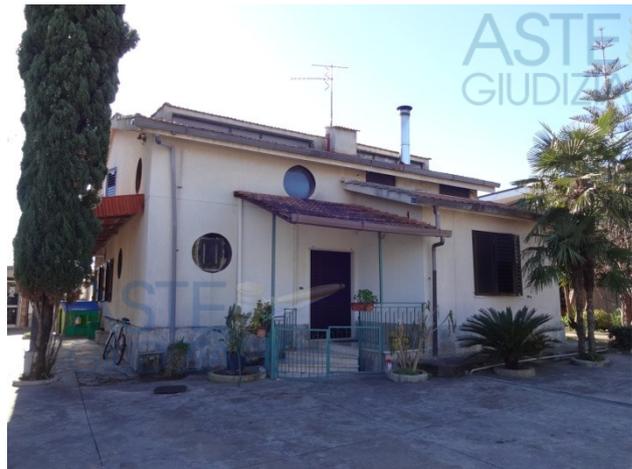
L'intero piano terra ospita l'appartamento individuato dal **sub 2**, così composto nella sua interezza: disimpegno, soggiorno, due camere, cucina, bagno, ripostiglio e lavanderia per una superficie

calpestabile complessiva di circa 102 m². Confina da tutti i lati con la corte e dettagliatamente: a nord con l'area di ingresso della corte stessa; ad est ed ovest con viali di penetrazione; a sud con la piscina.

Elemento distintivo dell'appartamento è l'ampio soggiorno direttamente accessibile a mezzo di una portafinestra anche dalla corte ed ulteriormente valorizzato dalla dotazione di un pregevole camino a parete che conferisce all'ambiente un senso di calore ed accoglienza. Dal soggiorno è possibile accedere alla cucina, dotata di portafinestra con affaccio sulla corte e quindi alla lavanderia ed al ripostiglio, entrambi accessoriati con porte a soffietto. La lavanderia dispone di lavatoio, lavatrice e vaso. Il soggiorno è in comunicazione col disimpegno iniziale sul quale affacciano gli ingressi delle due camere, disposte in ordinata successione e del bagno. Quest'ultimo ospita, su di un pavimento sfalsato su due livelli, il lavabo con sottostante mobiletto, il vaso, il bidet, la vasca angolare e il box doccia in muratura. In generale i locali abitativi sono rifiniti internamente con materiali di buona qualità. Le pareti sono intonacate, tinteggiate con tonalità tenui ed hanno il battiscopa alla base, ad eccezione del bagno, della cucina e della lavanderia che presentano rivestimenti a tutta altezza in maiolica. I pavimenti dell'appartamento sono rivestiti con mattonelle di gres porcellanato. Tutte le porte interne hanno finitura in legno laccato bianco. Gli infissi esterni sono in alluminio dotati di vetrocamera e persiane del tipo alla romana a lamelle inclinabili. Gli impianti idrico ed elettrico sono funzionanti, l'impianto di riscaldamento è autonomo ed i relativi corpi scaldanti, idoneamente distribuiti nei vari ambienti, sono costituiti da radiatori classici in alluminio alimentati dalla caldaia installata nel locale lavanderia. Lo stato d'uso e manutenzione dell'appartamento è nel complesso ordinariamente accettabile, rilevandosi comunque limitate tracce di intonaco degradato alla base delle pareti.

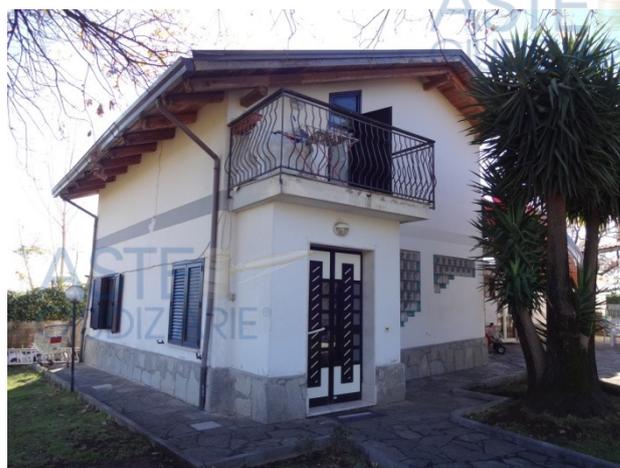
Il secondo fabbricato è articolato su due livelli fuori terra i quali ospitano un unico appartamento ad uso residenziale individuato dal **sub 4**. È disposto lungo una giacitura diagonale rispetto al primo fabbricato e confina: a nord con la corte; ad est col giardino; a sud col muro di cinta che separa la particella 1244; ad ovest col deposito individuato dai sub 5 e 6. È composto da una struttura portante in cemento armato ed orizzontamenti in materiale latero-cementizio. La copertura è a tetto in legno a due falde spioventi con sovrastante manto di tegole in laterizio, dotate di un ampio fronte di gronda a protezione delle facciate esposte ad est e ad ovest. La zoccolatura del fabbricato, alta circa 80 centimetri, è realizzata in pietra. Sulla facciata principale, esposta a nord, prospettano i due balconi di cui è dotato lo stabile. Sulla stessa facciata, dove peraltro è ubicato il portone di ingresso, spicca una composizione di elementi decorativi in vetro-mattone che conferisce luminosità all'interno del vano scale. Il portone apre infatti su un androne ben rifinito dove trova luogo la scalinata, composta da gradini rivestiti in marmo ed avente ringhiera metallica, che assicura il collegamento verticale col livello superiore, non essendo presente l'ascensore. L'appartamento è così composto nella sua interezza: ingresso, soggiorno, cucina e bagno al piano terra; disimpegno, due camere, due bagni e due balconi al piano primo per una superficie calpestabile complessiva di circa 95 m² equamente distribuita per piano. L'immobile presenta una distribuzione

interna degli ambienti rispondente ai canoni di un moderno concetto dell'abitare. La zona giorno è ubicata al piano terra ed è costituita dal soggiorno e dalla cucina. L'ambiente è impreziosito da un camino a parete che conferisce un gradevole senso di calore ed accoglienza. Completano il piano un bagno dotato di lavandino vaso e bidet. La luminosità naturale è garantita da tre ampie aperture a finestra poste rispettivamente nell'ingresso, nel soggiorno e nella cucina, con affaccio diretto sull'area giardino. Per mezzo della rampa di scale posta nell'androne di ingresso si giunge al piano primo. Qui dal disimpegno antistante la scala è possibile accedere a due ampie camere da letto ed a un bagno interposto di pianta stretta ed allungata arredato su di un unico lato con lavabo, box doccia, bidet e vaso. Un secondo bagno è accessibile esclusivamente dalla camera più estesa. Al suo interno alloggiato il lavabo, il vaso, il bidet e la vasca. Elemento estetico apprezzabile dell'appartamento sono le rifinite travi di legno in vista che sorreggono le falde inclinate del tetto, con tratto di copertura con pendenza in riduzione dal colmo fino a circa 1,40 metri in prossimità dei muri perimetrali di confine esposti ad est ed a ovest.

In generale i locali abitativi sono rifiniti internamente con materiali di buona qualità. Le pareti sono intonacate, tinteggiate con tonalità tenui ed hanno il battiscopa alla base, ad eccezione dei bagni e della cucina che presentano rivestimenti piastrellati a tutta altezza. I pavimenti dell'appartamento sono rivestiti con mattonelle di gres porcellanato. Tutte le porte interne hanno finitura in legno laccato bianco. Gli infissi esterni sono in alluminio dotati di vetrocamera e persiane del tipo alla romana a lamelle inclinabili. Gli impianti idrico ed elettrico sono funzionanti, l'impianto di riscaldamento è autonomo ed i relativi corpi scaldanti, idoneamente distribuiti nei vari ambienti, sono costituiti da radiatori classici in alluminio alimentati dalla caldaia installata all'esterno. Lo stato d'uso e manutenzione dell'appartamento è nel complesso ordinariamente buono.

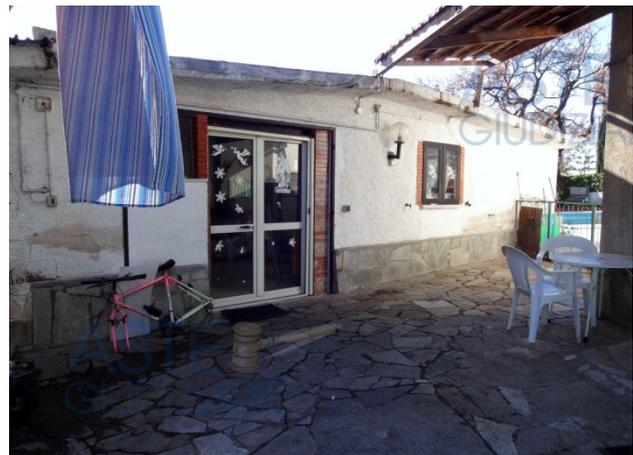
Il terzo fabbricato è costituito da un deposito terraneo individuato dai **sub 5 e 6**. È disposto in immediata prosecuzione della palazzina rappresentata dal sub 4 e più dettagliatamente confina: a nord con la corte; a est col fabbricato individuato col sub 4; a sud col muro di cinta che separa la particella 1244; ad ovest con la piscina. Ha struttura portante verticale costituita da muratura in blocchi di cemento e copertura

lievemente inclinata a due falde rivestita con manto impermeabile. Al pari degli altri fabbricati che insistono sulla corte, è dotato di zoccolatura alta poco meno di un metro. Sulla facciata principale, esposta a nord, è ubicata la porta di ingresso ed una finestra, mentre la facciata prospettante sulla piscina è completamente a vista, essendovi installata una ampia vetrata che garantisce luminosità all'ambiente. La parete perimetrale esposta a sud ospita una finestra ed una porta che aprono sull'angusto spazio compreso tra la parete stessa ed il muro esterno di confine della proprietà. Tale spazio è sovrastato da una tettoia, sì da delineare due piccoli ambienti usati come deposito di cui uno accessibile direttamente dalla corte in prossimità della piscina. Il deposito nella sua interezza è composto da un unico ambiente e da un bagno per una superficie calpestabile complessiva di circa 46 m². Il piccolo bagno è ricavato in un angolo ed è arredato con lavandino, vaso e piatto doccia. In adiacenza al locale adibito a bagno vi è un angolo cottura e un lavello. In generale il deposito è rifinito internamente con materiali di modesta qualità. Le pareti sono intonacate ad eccezione del bagno e

dell'angolo cottura che presentano rivestimenti piastrellati a tutta altezza. Il pavimento, sfalsato nella mezzera su due livelli, è rivestito con mattonelle di graniglia. L'impianto elettrico è fuori traccia mentre è assente l'impianto di riscaldamento. Lo stato d'uso e manutenzione risente della normale usura del tempo, rilevandosi tracce di intonaco degradato lungo le pareti.
