Fallimento n. 17/07 – FA.PI. s.r.l.

RELAZIONE TECNICA ESTIMATIVA

Gli immobili facenti parte del fabbricato oggetto di stima risultano regolarmente accatastati dalla ditta Fa.Pi. s.r.l. al N.C.E.U. del Comune di Giffoni Sei Casali – Catasto Fabbricati al **Fgl. 37 part. 128** – Via Malche s.n.c. con le seguenti specifiche :

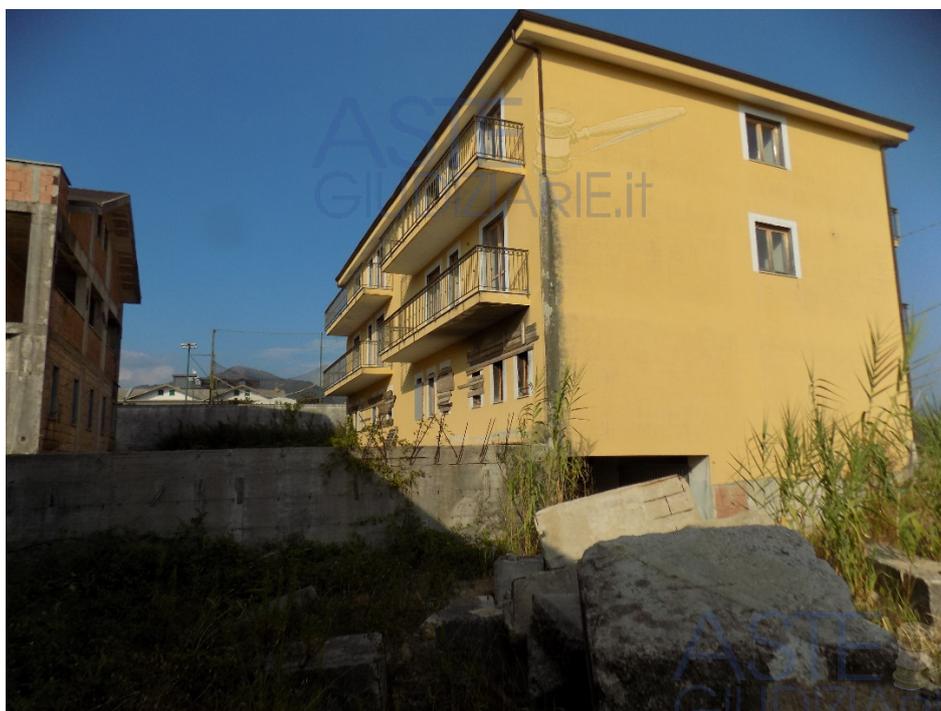
Il prospetto laterale e posteriore

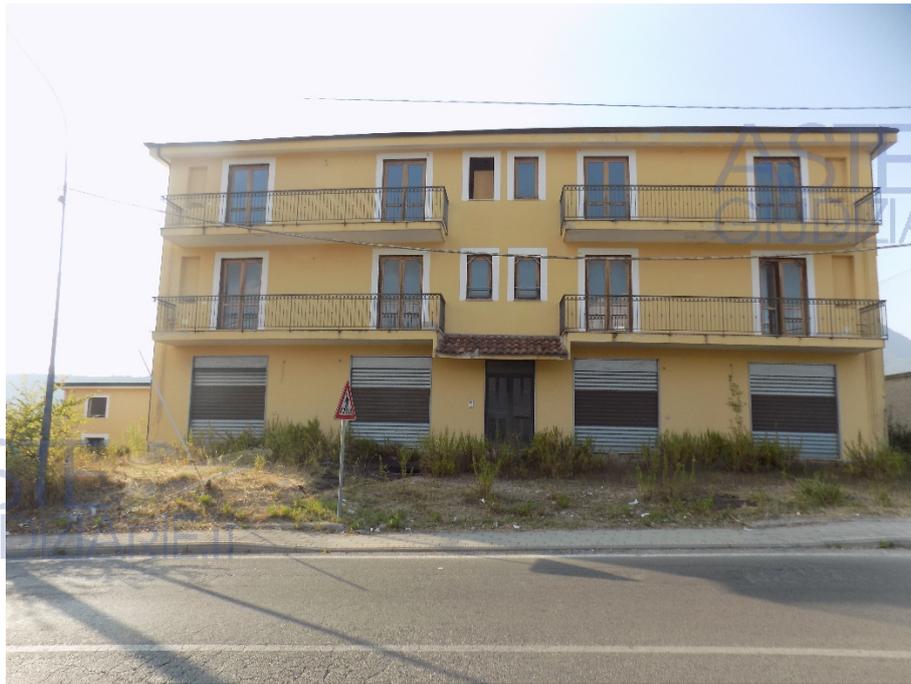
Il prospetto principale

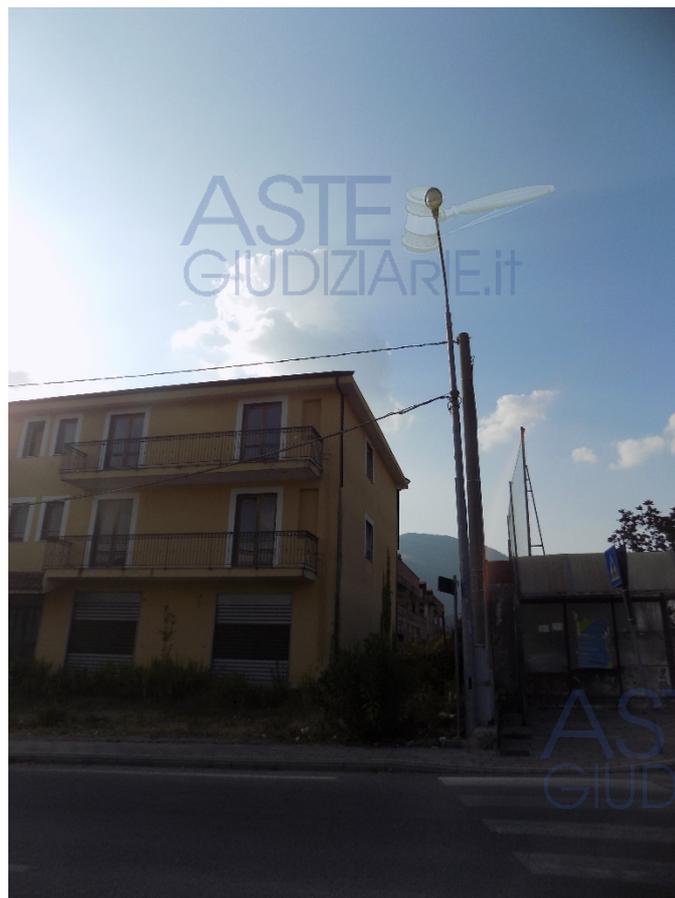
L'altro prospetto laterale

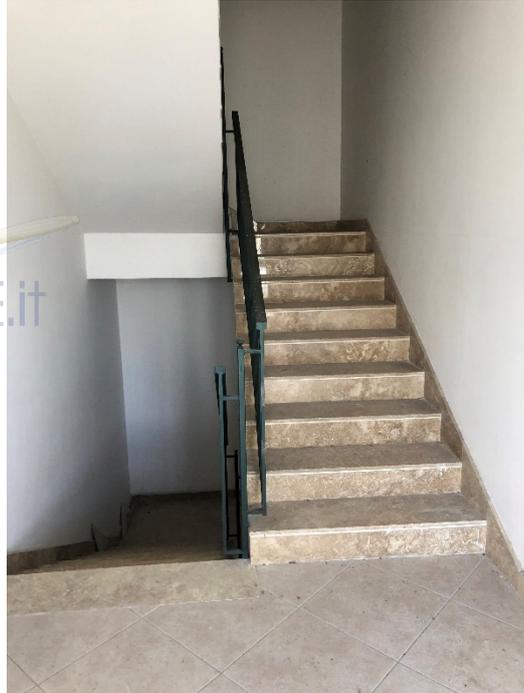
Il vano scala condominiale, cui si accede dalla strada attraverso un portone in alluminio a doppia anta, è risultato ultimato a meno di alcuni ritocchi di intonaco e pittura in prossimità dei piantoni della ringhiera della scala.

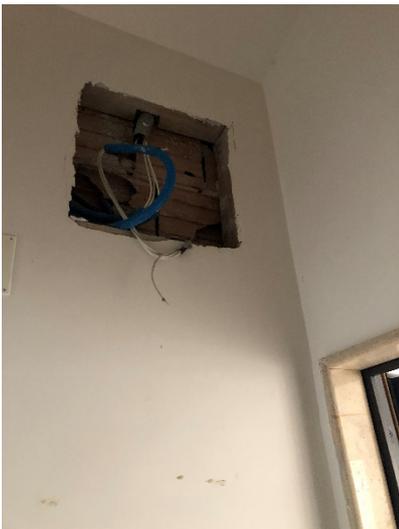
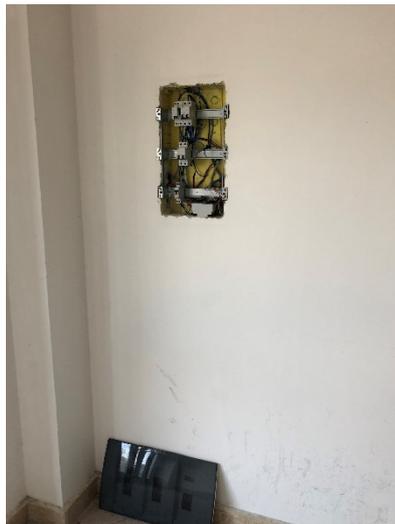
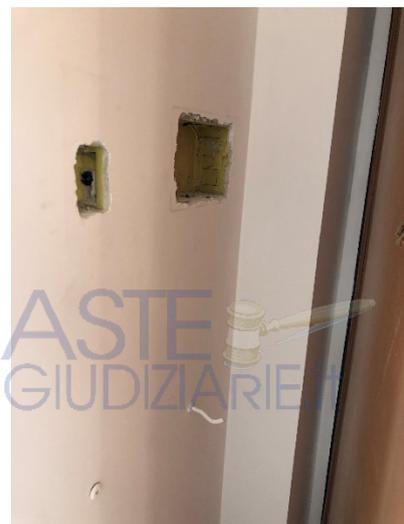
Gli impianti centralizzati di tv satellitare e terrestre sono stati asportati ad eccezione dei cavi che risultano in sede ma per i quali va controllato lo stato di uso e funzionalità. Anche il quadro elettrico generale condominiale è stato asportato.

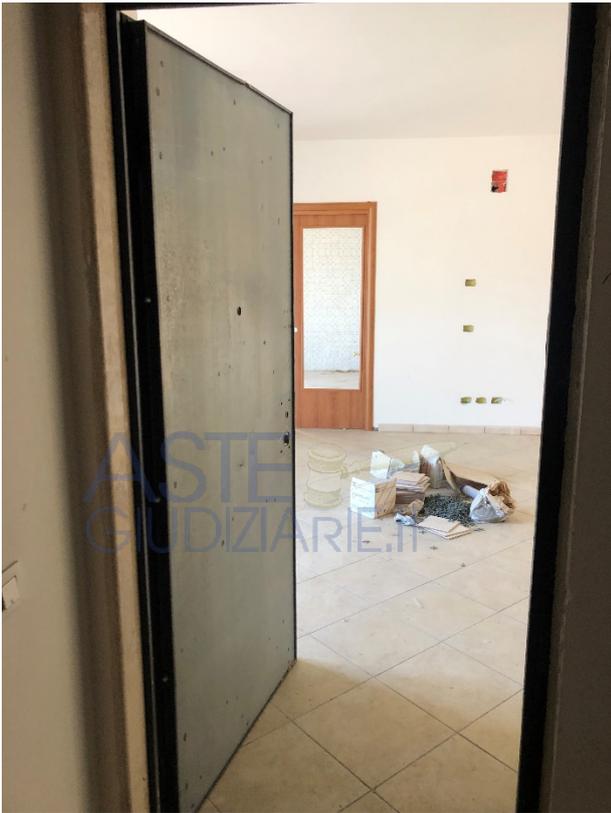
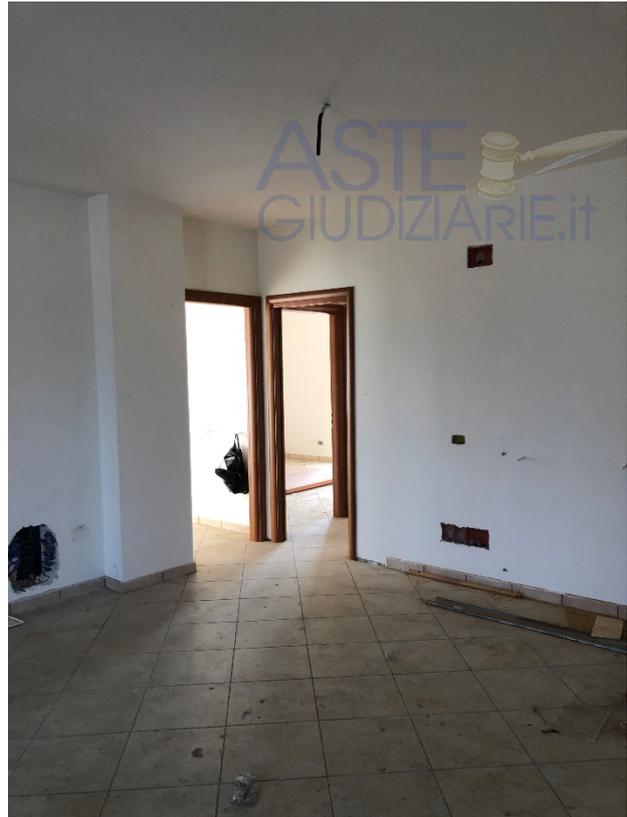
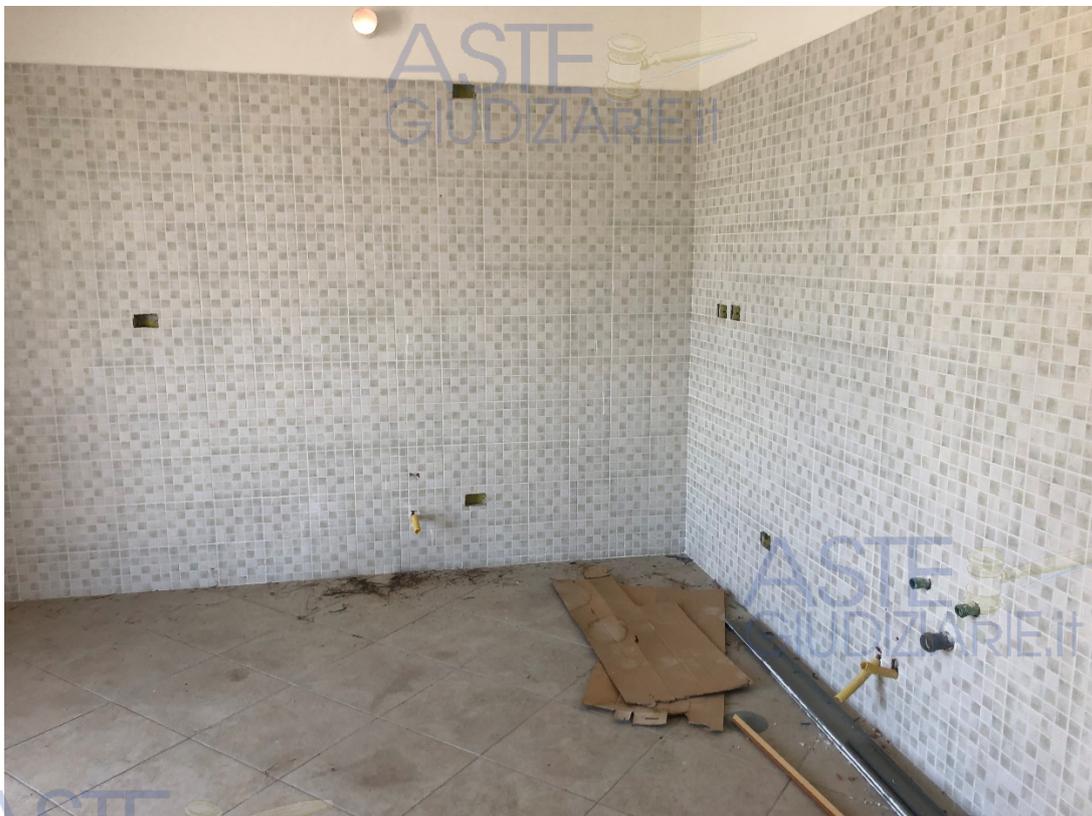
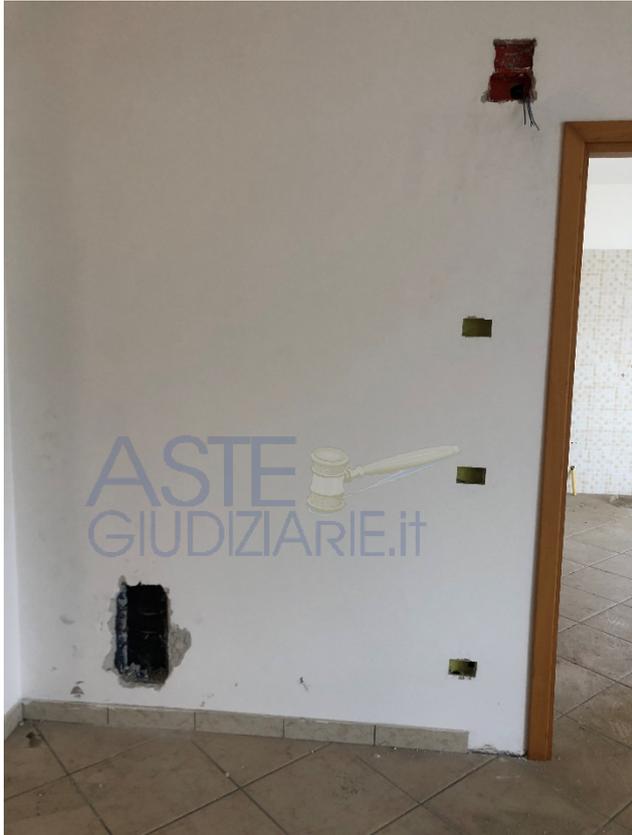
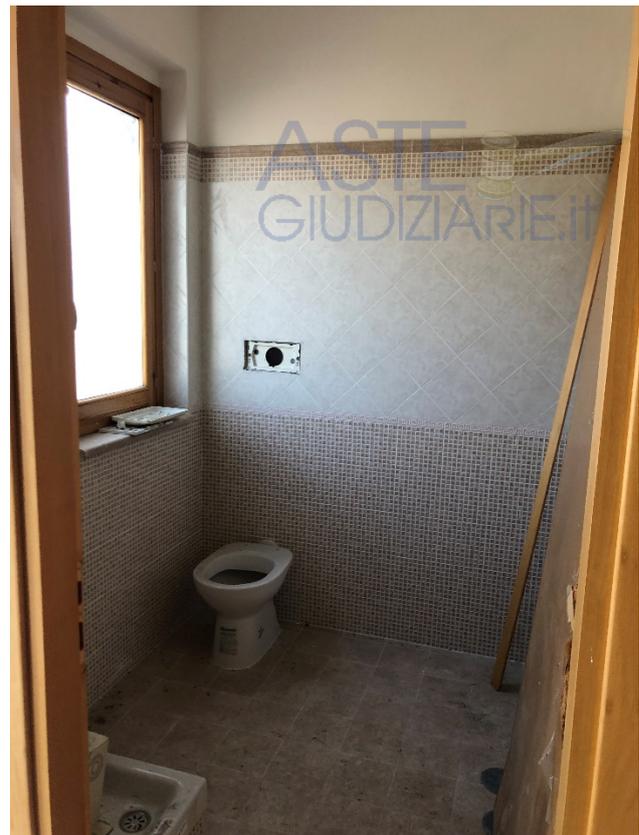
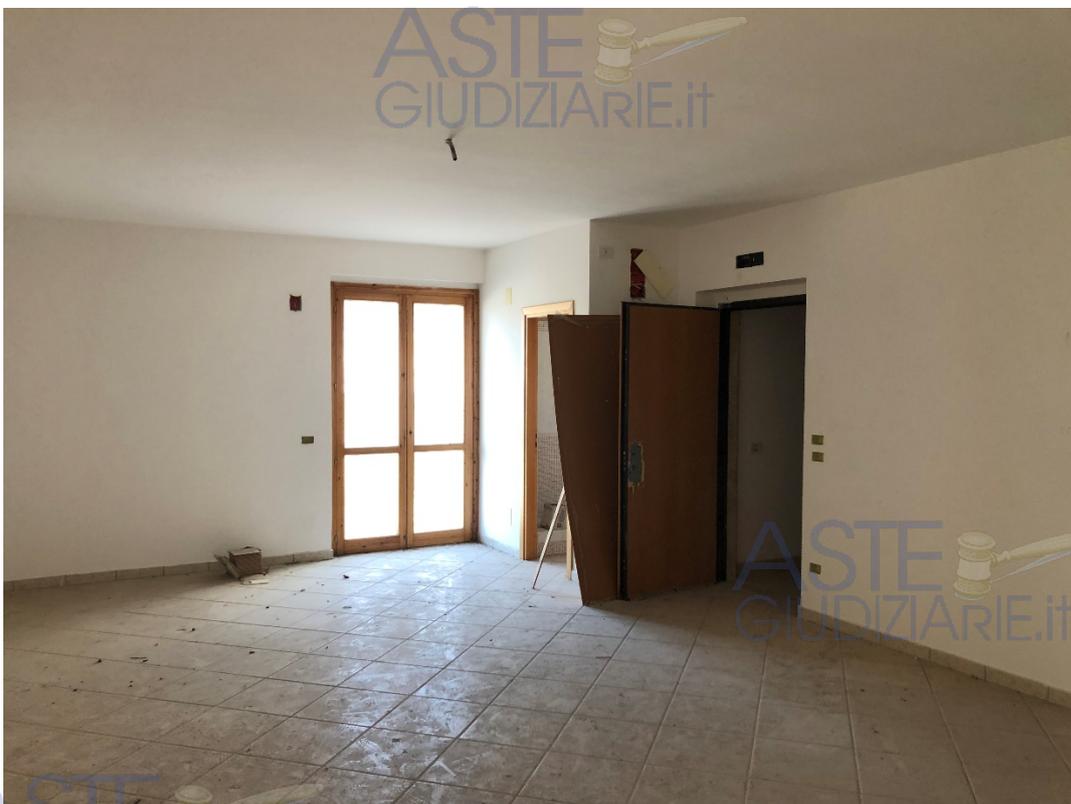
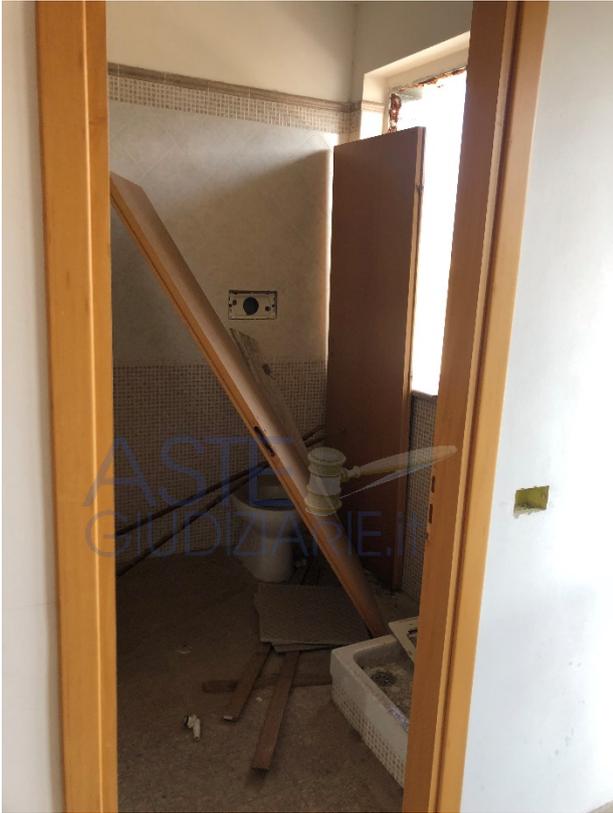
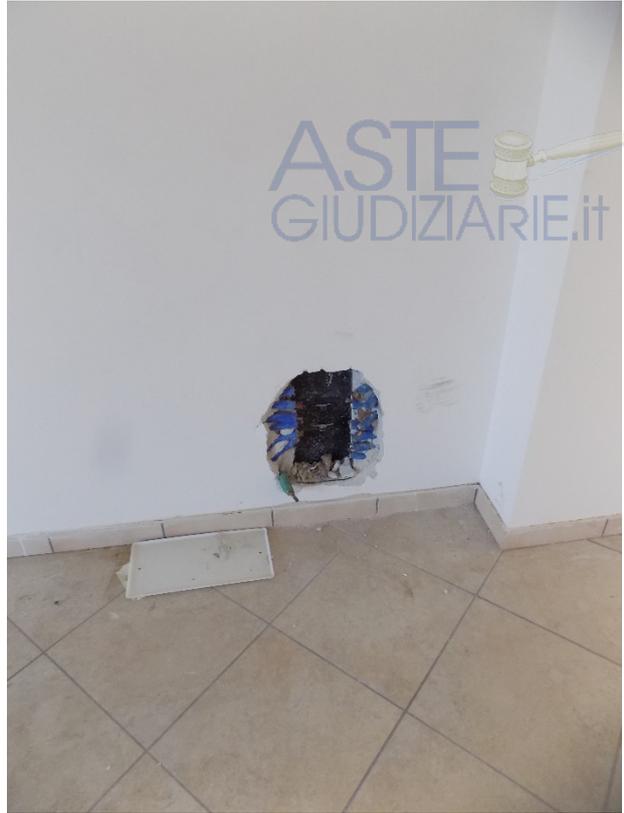
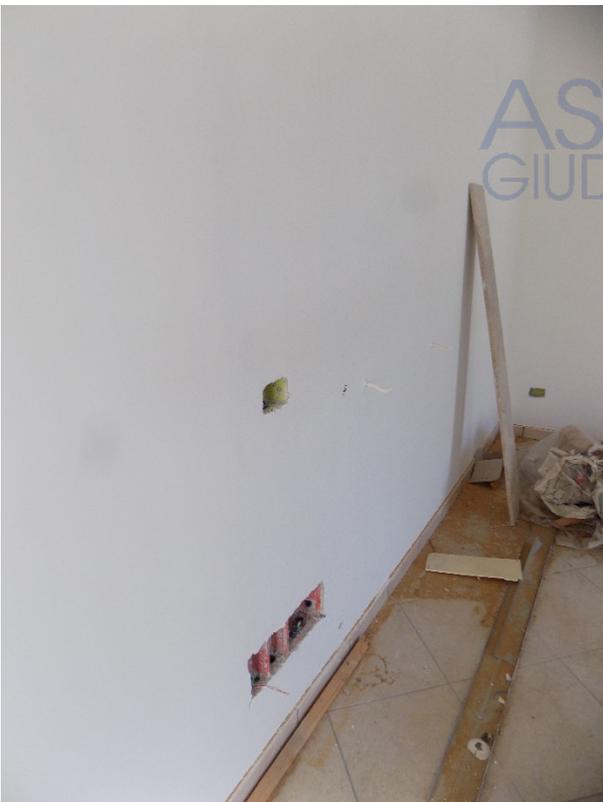
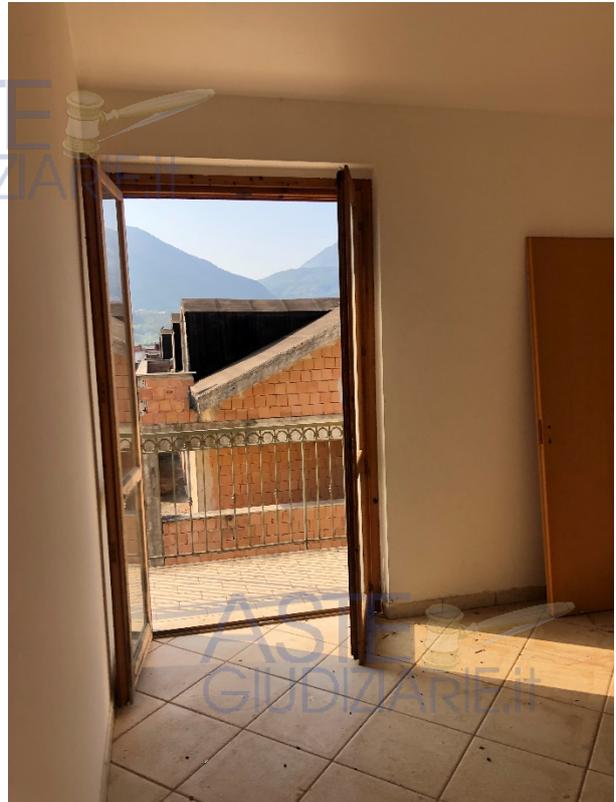
Gli immobili ad uso abitativo, ubicati al primo ed al secondo livello del fabbricato risultano pavimentati e tinteggiati al civile a meno dell'ultima mano. Le porte interne, tamburate, sono state divelte e mancano di cerniere e maniglie, la porta di caposcala manca del pannello di rivestimento. I servizi igienici e la cucina oggi risultano vandalizzati in quanto sono stati asportati gran parte degli igienici a meno di alcuni vasi e le vasche da bagno, sono state altresì asportate le rubinetterie precedentemente installate, oltre ai collettori di distribuzione ai sanitari. La caldaia autonoma in ogni appartamento non è installata (come all'epoca della precedente relazione estimativa), è stato asportato in ogni appartamento il collettore di distribuzione ai singoli preesistenti termosifoni in alluminio, che oggi pure sono stati asportati. Gli impianti elettrici risultano completamente vandalizzati in quanto non risultano installati i quadri generali e di zona, inoltre sono stati asportati tutti i frutti dell'impianto ed in alcuni tratti anche i cavi di alimentazione, per cui manca l'intero cablaggio. Non ritrovati in sede nemmeno i coperchi delle cassette di distribuzione.

Risultano messi in opera gli infissi esterni in legno con vetro camera per i quali mancano in alcuni punti le ferramenta, mancano per tutti le veneziane oscuranti, inoltre lo stato di usura abbastanza spinto del legno degli infissi consiglia un trattamento protettivo di tinteggiatura, almeno esterno. Non ritrovate in sede le ornate di marmo per tutti gli squarci. Di seguito si allegano fotogrammi degli interni degli appartamenti che ritraggono le condizioni di degrado comuni.

Per quanto rilevato durante i sopralluoghi, si è avuto modo di constatare e documentare il degrado apportato per gli immobili residenziali in argomento. Il ripristino delle condizioni di funzionalità di ogni immobile, costituirà contenuto di computi metrici specifici contenenti le categorie di lavoro necessarie per rendere funzionali i singoli immobili ed il totale delle opere edilizie necessarie al loro ripristino verrà scomputato dalla valutazione commerciale operata in maniera analitica attraverso la metodologia di stima di cui si parlerà nel seguito della relazione.

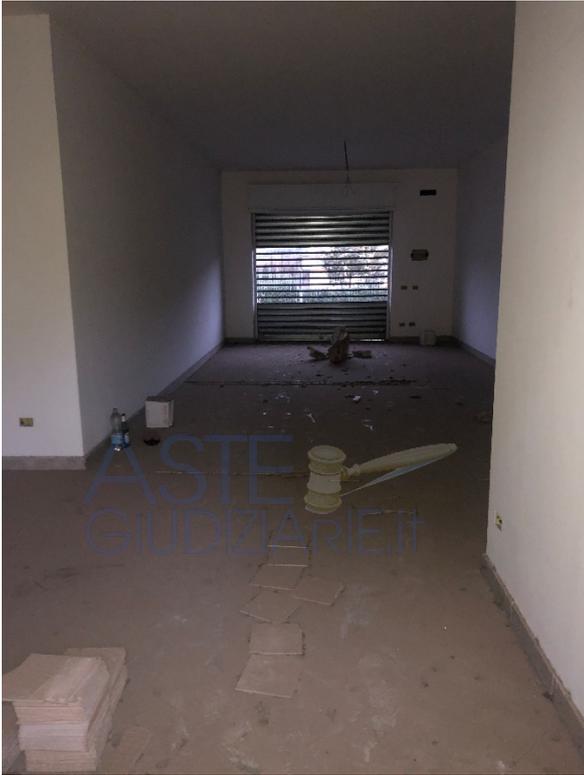
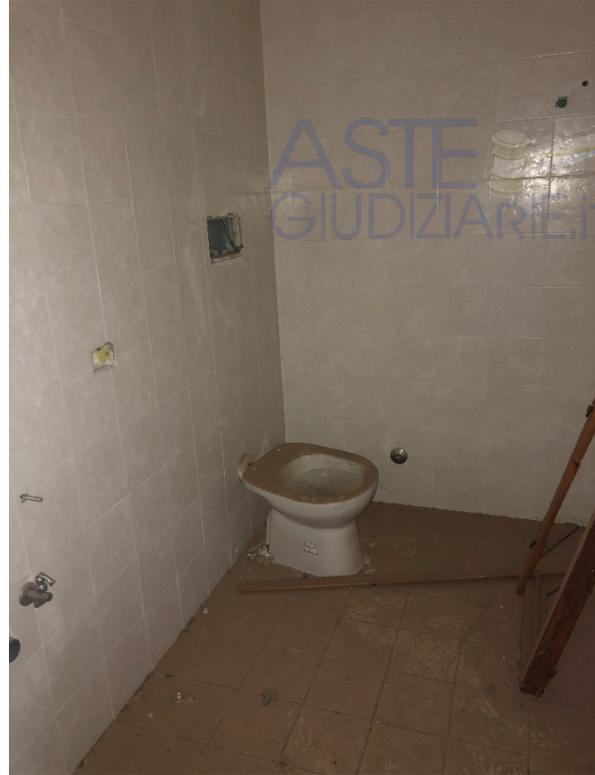
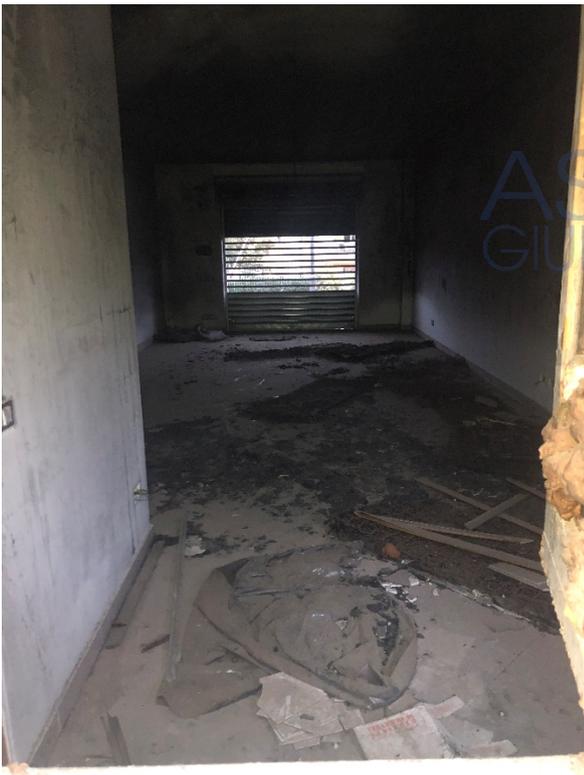
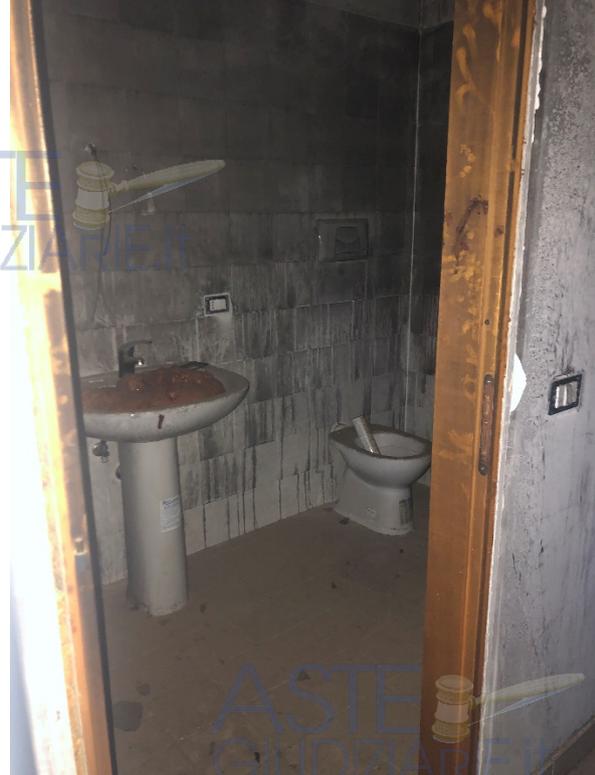
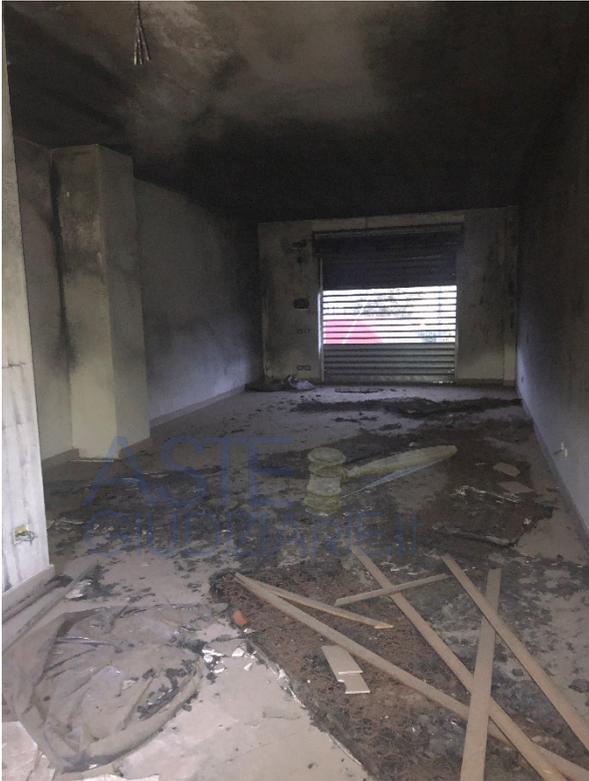
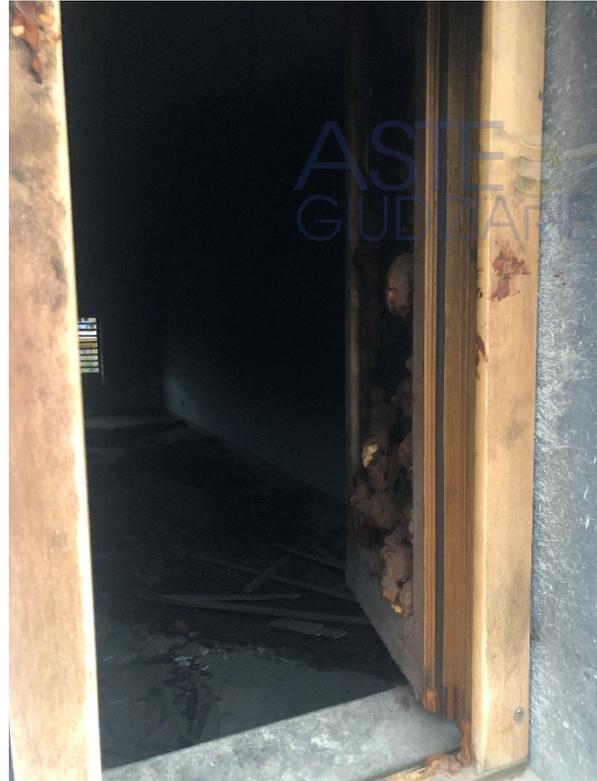
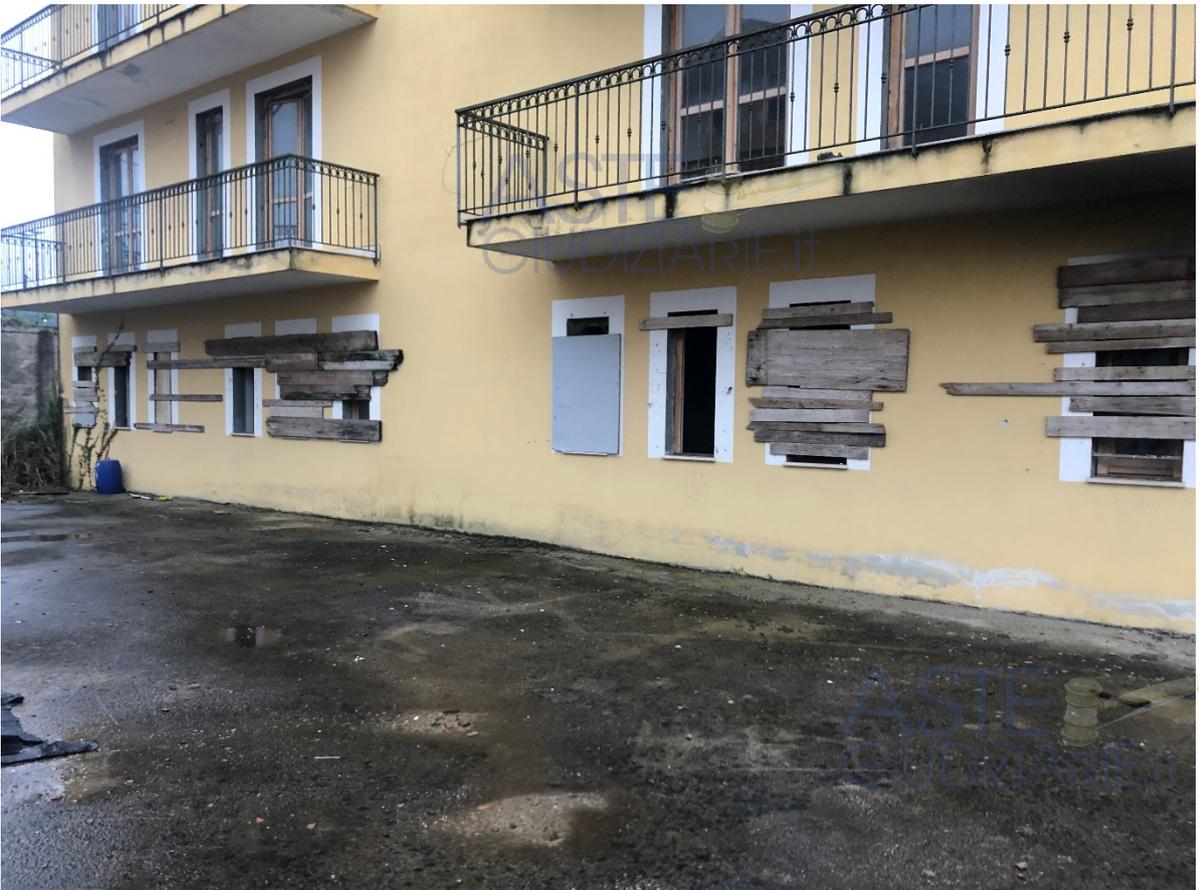
I locali commerciali al piano terra, con accesso unicamente dal prospetto principale mediante predisposta saracinesca metallica motorizzata, risultano anch'essi vandalizzati e il sopralluogo agli stessi è stato possibile solo attraverso una ispezione sommaria dal retro del fabbricato, con visione attraverso gli infissi posizionati in prossimità dei bagni. Le pavimentazioni sono in monocottura in tinta chiara con mattonelle formato 40 x 40 cm. messe in opera, nei predisposti servizi igienici la pavimentazione è sempre in monocottura in tinta chiara ma il formato è 20 x 20 cm, ed i rivestimenti in monocottura sono posti ad altezza pari a mt. 2,00; le tinteggiature sono al civile in tinta chiara a meno dei ritocchi finali. L'impianto elettrico ha risentito di asportazioni riferite ai quadri di zona ed ai frutti dell'impianto, per cui oltre a tali elementi va predisposto il cablaggio dell'intero circuito ; non risultano installati i boiler sanitari per la produzione dell'acqua calda , i corpi illuminanti e la porta di accesso. In tre dei quattro locali commerciali sono stati asportati gli igienici ed in uno è stato manomesso incendiato l'infisso posteriore.

Di seguito si allegano fotogrammi che ritraggono le condizioni di degrado comuni ai locali commerciali.

Per quanto rilevato durante i sopralluoghi eseguiti, si è avuto modo di constatare anche in tal caso e documentare il degrado apportato per gli immobili commerciali in argomento. Il ripristino delle condizioni di funzionalità per ogni immobile, costituirà il contenuto di computi metrici specifici e separati contenenti le categorie di lavoro necessarie per rendere funzionali i singoli immobili ed il complessivo importo delle opere edilizie necessarie al loro ripristino verrà scomputato dalla valutazione commerciale operata in maniera analitica che sarà svolta nel seguito della relazione.

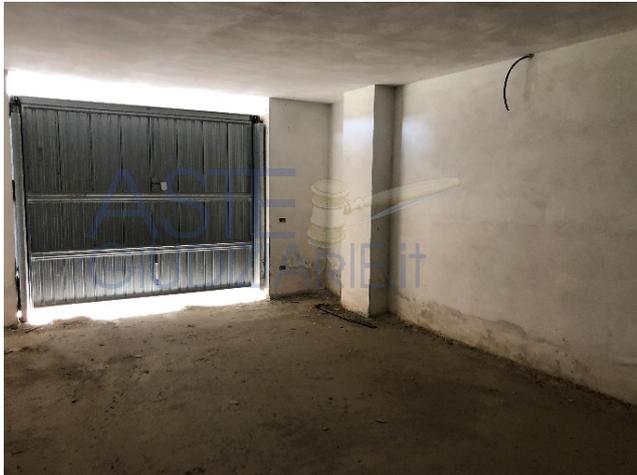
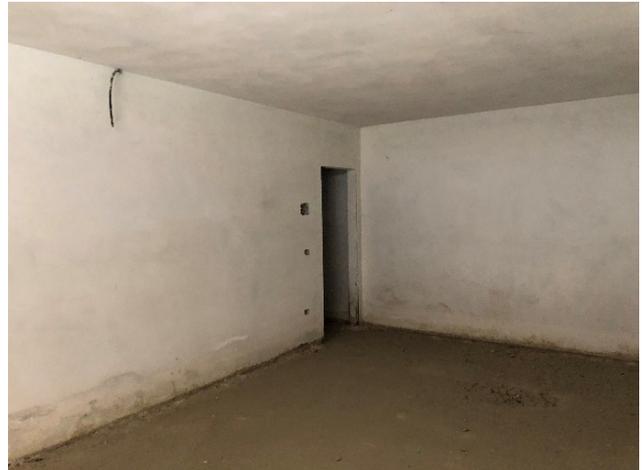
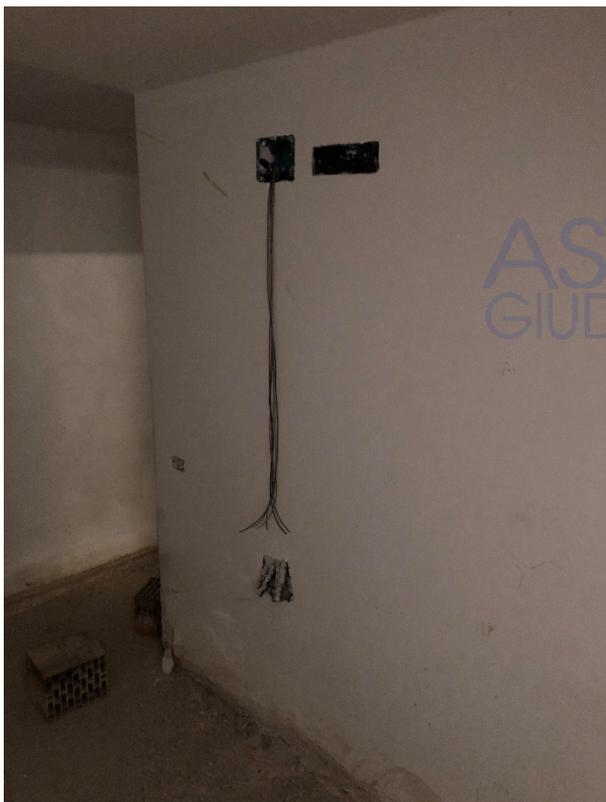
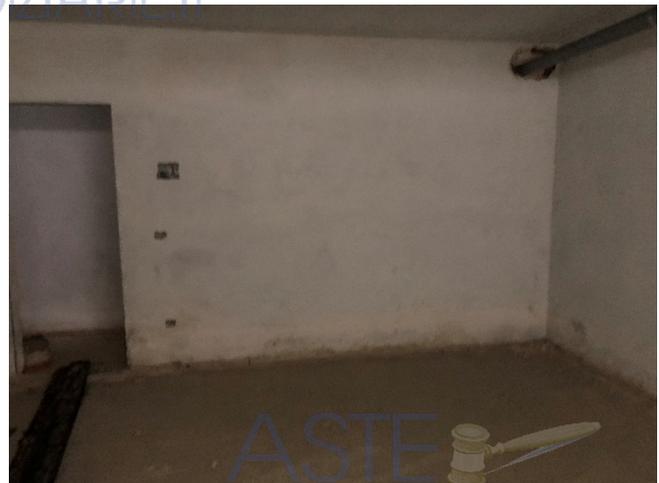
I locali box auto, disposti al piano interrato del fabbricato sono complessivamente 4 e risultano collegati al vano scala condominiale e raggiungibili dall'androne. Sono posti in successione ed accessibili mediante corridoio di manovra comune, raggiungibile da rampa esterna che risulta ancora da realizzare. Sono tutti allo stato grezzo e dotati di porta basculante manuale.

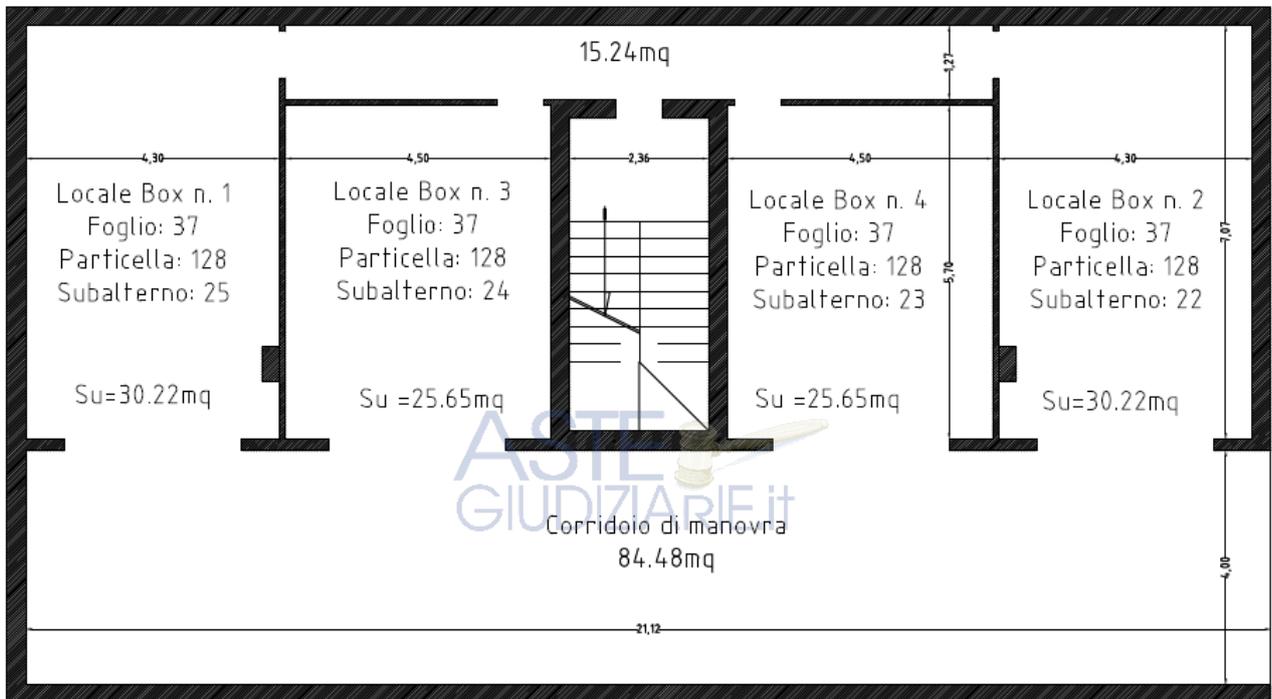
Piano interrato - destinazione box auto

Si tratta dell'ultimo box sulla destra rispetto al corridoio di manovra ed è collegato alla scala condominiale mediante un corridoio posto alla sinistra della stessa. La superficie lorda è pari a mq. 35, la superficie utile a mq. 30,22. Sono predisposte le cassette dell'impianto elettrico, ma bisogna cablare l'impianto. Manca il pavimento industriale e la porta di caposcala che conduce al corridoio condominiale di accesso. Bisogna eseguire la tinteggiatura.

Si tratta del primo box sulla destra rispetto al corridoio di manovra ed è collegato alla scala condominiale mediante un corridoio posto alla destra della stessa. Risulta essere speculare al box n. 1 , infatti la superficie lorda è pari a mq. 35, la superficie netta a mq. 30,22. Sono predisposte le cassette dell'impianto elettrico, ma bisogna cablare l'impianto. Manca il pavimento industriale e la porta di caposcala che conduce al corridoio condominiale di accesso. Bisogna eseguire la tinteggiatura.

Si tratta del terzo box sulla destra rispetto al corridoio di manovra ed è collegato alla scala condominiale mediante un corridoio posto alla sinistra della stessa. Trovasi in diretta adiacenza al corpo scala del fabbricato ed è posto alla sinistra dello stesso. La superficie lorda è pari a mq. 28, la superficie netta a mq. 25,65. Sono predisposte le cassette dell'impianto elettrico , ma bisogna cablare l'impianto. Manca il pavimento industriale e la porta di caposcala che conduce al corridoio condominiale di accesso. Bisogna eseguire la tinteggiatura.

Si tratta del secondo box sulla destra rispetto al corridoio di manovra ed è collegato alla scala condominiale mediante un corridoio posto alla destra della stessa. Trovasi in diretta adiacenza al corpo scala del fabbricato ed è posto alla destra dello stesso. La superficie lorda, come nel caso del box n. 3, è pari a mq. 28, la superficie netta a mq. 25,65. Sono predisposte le cassette dell'impianto elettrico, ma bisogna cablare l'impianto. Manca il pavimento industriale e la porta di caposcala che conduce al corridoio condominiale di accesso. Bisogna eseguire la tinteggiatura.

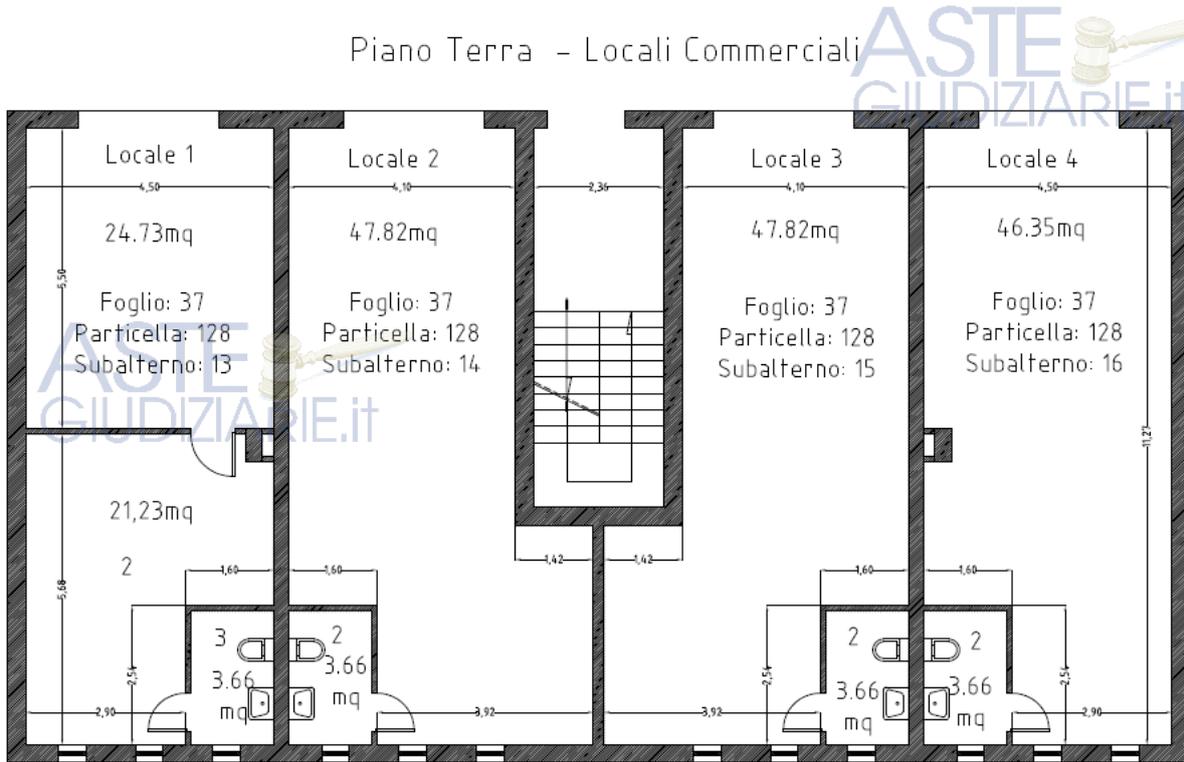
Locali commerciali al piano terra

Guardando il fabbricato, è il locale commerciale posto alla destra del portone d'ingresso, in corrispondenza dello spigolo. La serranda in acciaio prospiciente il piazzale, permette l'accesso al locale che si compone di una prima area di vendita di superficie netta pari a mq. 24,73, una seconda stanza di superficie netta pari a mq. 21,23, ed un locale wc di superficie netta pari a mq. 3,66. La superficie lorda del locale è pari a mq. 55. Per il completamento del locale mancano la porta di rappresentanza, i corpi illuminanti ed il boiler per la produzione di acqua calda sanitaria, oltre a tutte le opere computate per i ripristini da atti vandalici. Il locale va tinteggiato.

di vendita di superficie netta pari a mq. 47,82 ed un locale wc di superficie netta pari a mq. 3,66. La superficie lorda del locale è pari a mq. 57. Per il completamento del locale mancano la porta di rappresentanza, i corpi illuminanti ed il boiler per la produzione di acqua calda sanitaria, oltre a tutte le lavorazioni computate a parte per il ripristino della funzionalità. Il locale va comunque tinteggiato.

Guardando il fabbricato, è il locale commerciale posto alla sinistra del portone d'ingresso. La serranda in acciaio prospiciente il piazzale, permette l'accesso al locale, assolutamente speculare al locale commerciale n. 2, che si compone di un'area di vendita di superficie netta pari a mq. 47,82 ed un locale wc di superficie netta pari a mq. 3,66. La superficie lorda del locale è pari a mq. 57. Per il completamento del locale mancano la porta di rappresentanza, i corpi illuminanti ed il boiler per la produzione di acqua calda sanitaria, oltre a tutte le lavorazioni contenute in computo per il ripristino della funzionalità. Il locale va tinteggiato e va eseguita un ripristino di intonaco all'interno del bagno.

Guardando il fabbricato, è il locale commerciale posto alla estrema sinistra del portone d'ingresso. La serranda in acciaio prospiciente il piazzale, permette l'accesso al locale che si compone di una area di vendita di superficie netta pari a mq. 46,35 ed un locale wc di superficie netta pari a mq. 3,66. La superficie lorda del locale è pari a mq. 55. Per il completamento del locale mancano la porta di rappresentanza, i corpi illuminanti ed il boiler per la produzione di acqua calda sanitaria, oltre a tutte le lavorazioni contenute nel computo metrico allegato alla perizia per il ripristino della funzionalità. Il locale va tinteggiato.

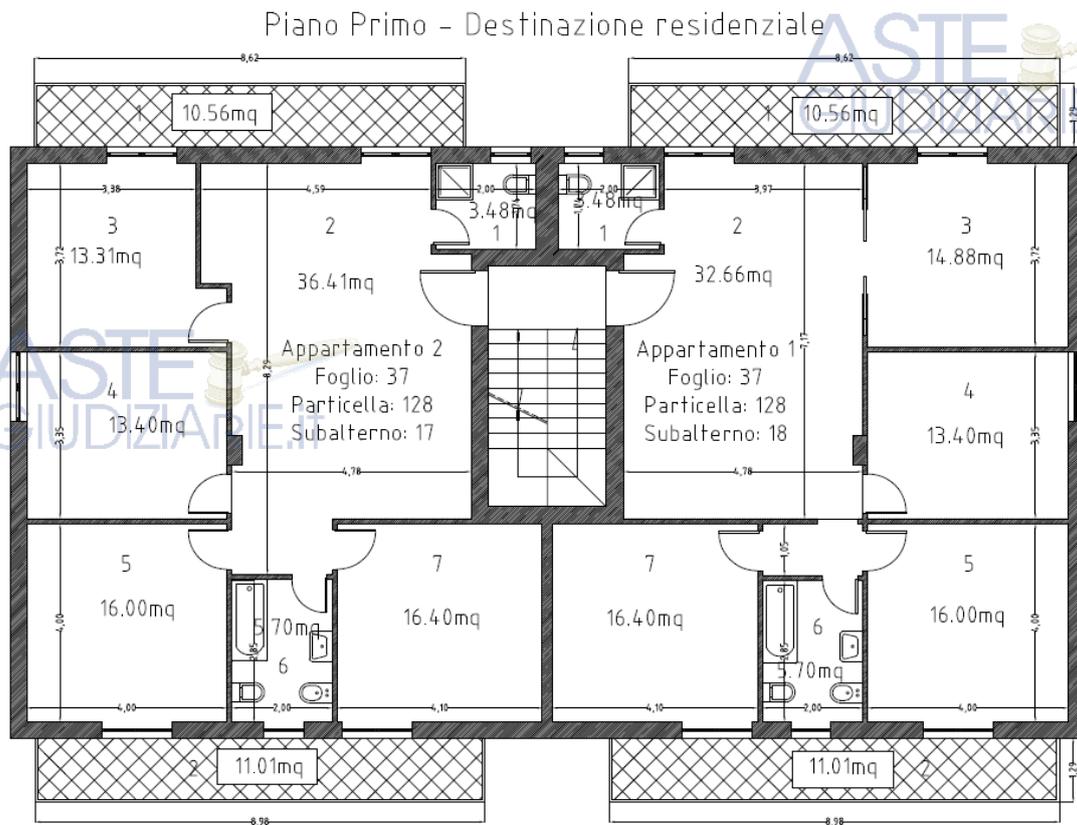
Ha porta di caposcala posta direttamente alla destra di chi sale la scala condominiale. Subito dopo l'ingresso trovasi uno spazioso ambiente di superficie netta pari a mq. 32,66, oltre il quale, attraverso una porta scorrevole a doppia anta, si raggiunge la cucina dell'appartamento, di superficie netta pari a mq. 14,88. L'appartamento, avente superficie lorda abitabile complessiva pari a mq. 120 ed altezza utile prossima ai mt. 2,80, dispone inoltre di tre camere, di superficie netta pari rispettivamente a mq. 13,40, mq. 16,00 e mq. 16,40, oltre al bagno ed a un locale wc lavanderia, rispettivamente aventi superfici nette pari a mq. 5,70 e mq. 3,48. L'appartamento dispone di due ampie balconate, disposte una sul prospetto principale e l'altra sul retro, rispettivamente di superficie netta pari a mq. 10,56 e mq. 11,01. Per il completamento dell'appartamento, oltre a tutte le opere edilizie necessarie a ripristinarne la funzionalità, bisogna installare la caldaia murale, il collettore ed i corpi scaldanti, il lavatoio nel bagno di servizio e va eseguito il cablaggio dell'impianto elettrico. Mancano i vetri della

Ha porta di caposcala posta direttamente alla sinistra per chi sale la scala condominiale. L'appartamento risulta essere speculare a quello descritto precedentemente, infatti subito dopo l'ingresso trovasi uno spazioso ambiente di superficie netta pari a mq. 36,41, oltre il quale, attraverso una porta, si raggiunge la cucina dell'appartamento, di superficie netta pari a mq. 13,31. L'appartamento, anch'esso di superficie lorda abitabile complessiva pari a mq. 120, dispone inoltre di tre camere, esattamente uguali alle tre camere dell'appartamento precedente, di superficie netta pari rispettivamente a mq. 13,40, mq. 16,00 e mq. 16,40, oltre al bagno ed a un locale wc lavanderia, rispettivamente aventi superfici nette pari a mq. 5,70 e mq. 3,48. L'appartamento dispone di due ampie balconate, disposte una sul prospetto principale e l'altra sul retro, rispettivamente di superficie netta pari a mq. 10,56 e mq. 11,01. Per il completamento dell'appartamento, oltre a tutte le opere edilizie necessarie a ripristinarne la funzionalità, bisogna installare la caldaia murale, il collettore ed i corpi scaldanti, il lavatoio nel bagno di servizio e va eseguito il cablaggio dell'impianto elettrico. Mancano alcuni battiscopa in determinati punti dell'appartamento, gli oscuranti per gli infissi esterni e le ornie in marmo e va eseguita una tinteggiatura conclusiva.

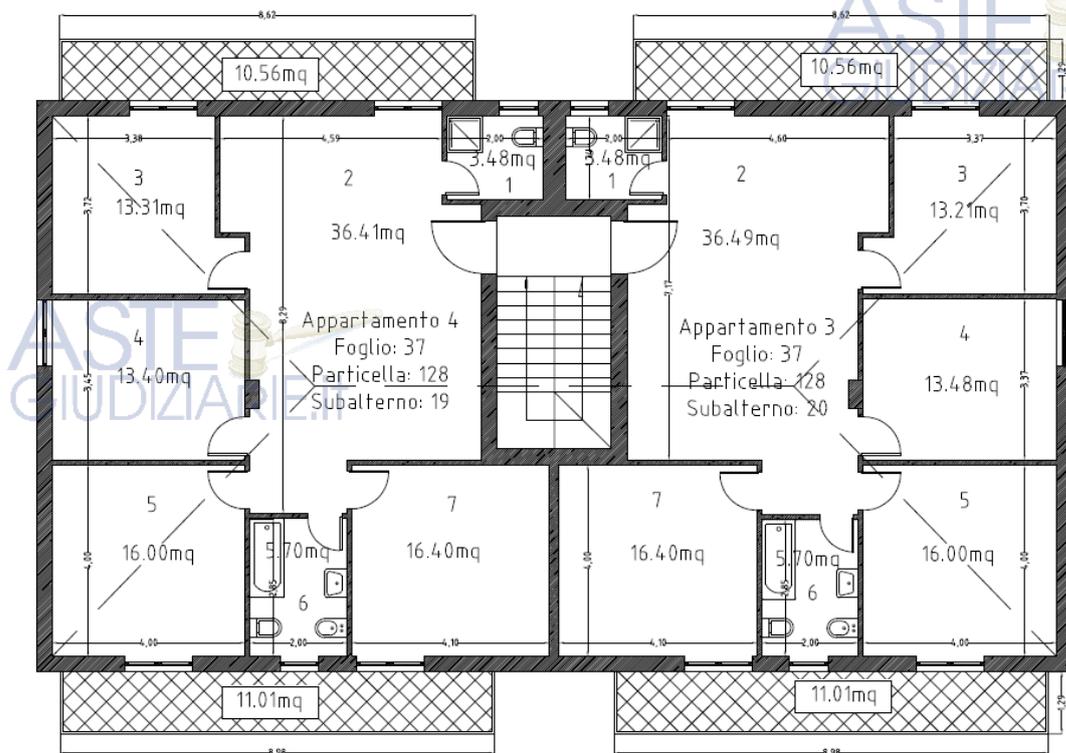
Piano Secondo - Destinazione residenziale

Ha porta di caposcala posta direttamente alla destra di chi sale la scala condominiale. Presenta anch'esso una disposizione planimetrica assolutamente coincidente con gli appartamenti descritti precedentemente. Superata la porta l'ingresso trovasi un'ampia superficie destinata evidentemente a soggiorno di area netta pari a mq. 36,49, oltre la quale, si raggiunge la cucina dell'appartamento, di superficie netta pari a mq.13,21.L'appartamento, avente anch'esso superficie lorda abitabile complessiva pari a mq. 120, presenta il solaio di copertura non piano, ma a falde inclinate, per cui l'altezza media utile è prossima a mt. 3,45, e dispone inoltre di tre camere, di superficie netta pari rispettivamente a mq. 13,48, mq. 16,00 e mq. 16,40, oltre al bagno ed a un locale wc lavanderia, rispettivamente aventi superfici nette pari a mq. 5,70 e mq. 3,48. L'appartamento, come nei casi precedenti, è dotato di due ampie balconate, disposte una sul prospetto principale e l'altra sul retro,

rispettivamente di superficie netta pari a mq. 10,56 e mq. 11,01. Per il completamento dell'appartamento, oltre a tutte le opere edilizie necessarie a ripristinarne la funzionalità, bisogna installare la caldaia murale, il collettore ed i corpi scaldanti, il lavatoio nel bagno di servizio e va eseguito il cablaggio dell'impianto elettrico. Mancano i battiscopa in determinati punti dell'appartamento, gli oscuranti per gli infissi esterni e le ornie in marmo e va eseguita una tinteggiatura conclusiva.

Ha porta di caposcala posta direttamente alla sinistra di chi sale la scala condominiale. Risulta essere completamente speculare all'appartamento n. 3. Subito dopo l'ingresso trovasi il soggiorno di area netta pari a mq. 36,41, oltre il quale, si raggiunge la cucina dell'appartamento, di superficie netta pari a mq. 13,31. L'appartamento, avente anch'esso superficie lorda abitabile complessiva pari a mq. 120, presenta il solaio di copertura non piano ma a falde inclinate, per cui l'altezza media utile è prossima a mt. 3,45, e dispone inoltre di tre camere, di superficie netta pari rispettivamente a mq. 13,48, mq. 16,00 e mq. 16,40, oltre al bagno ed a un locale wc lavanderia, rispettivamente aventi superfici nette pari a mq. 5,70 e mq. 3,48. L'appartamento, come nei casi precedenti, è dotato di due ampie balconate, disposte una sul prospetto principale e l'altra sul retro, rispettivamente di superficie netta pari a mq. 10,56 e mq. 11,01. Per il completamento dell'appartamento, oltre alle opere edilizie necessarie a ripristinarne la funzionalità, bisogna installare la caldaia murale, il lavatoio nel bagno di servizio ed i corpi illuminanti. Mancano alcuni battiscopa in determinati punti dell'appartamento, le cornici di sigillatura in legno degli infissi esterni e va eseguita una tinteggiatura conclusiva.
