## Tribunale di Salerno

Fallimento n. 17/07 – FA.PI. s.r.l.

## RELAZIONE TECNICA PRELIMINARE

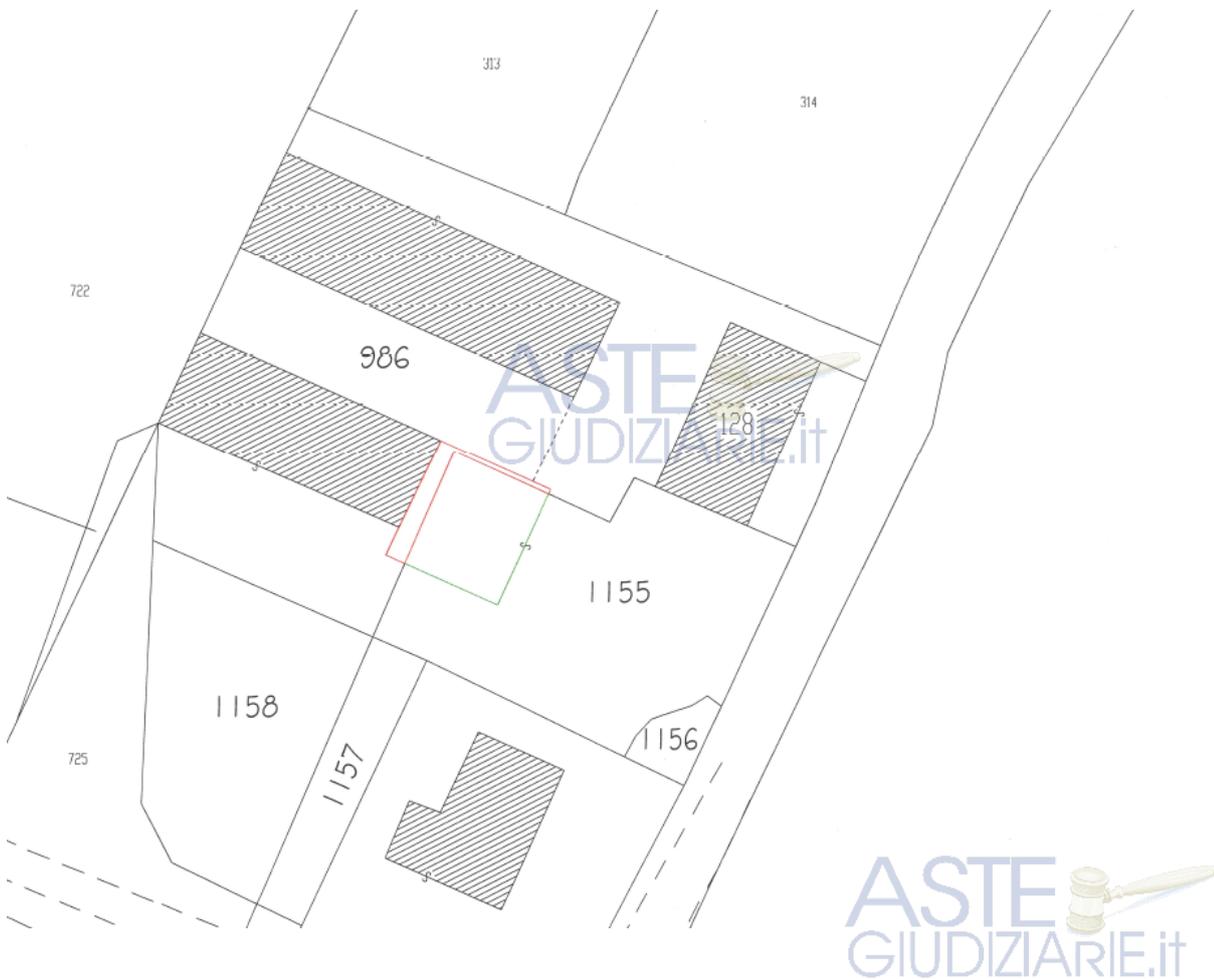
## Confini

A nord particelle n. 313 e 314 del fgl .37, ad est particella n. 128 e n. 1155 del fgl 37, a sud particella n. 1158 del fgl. 37, ad ovest particella n. 722 del fgl .37

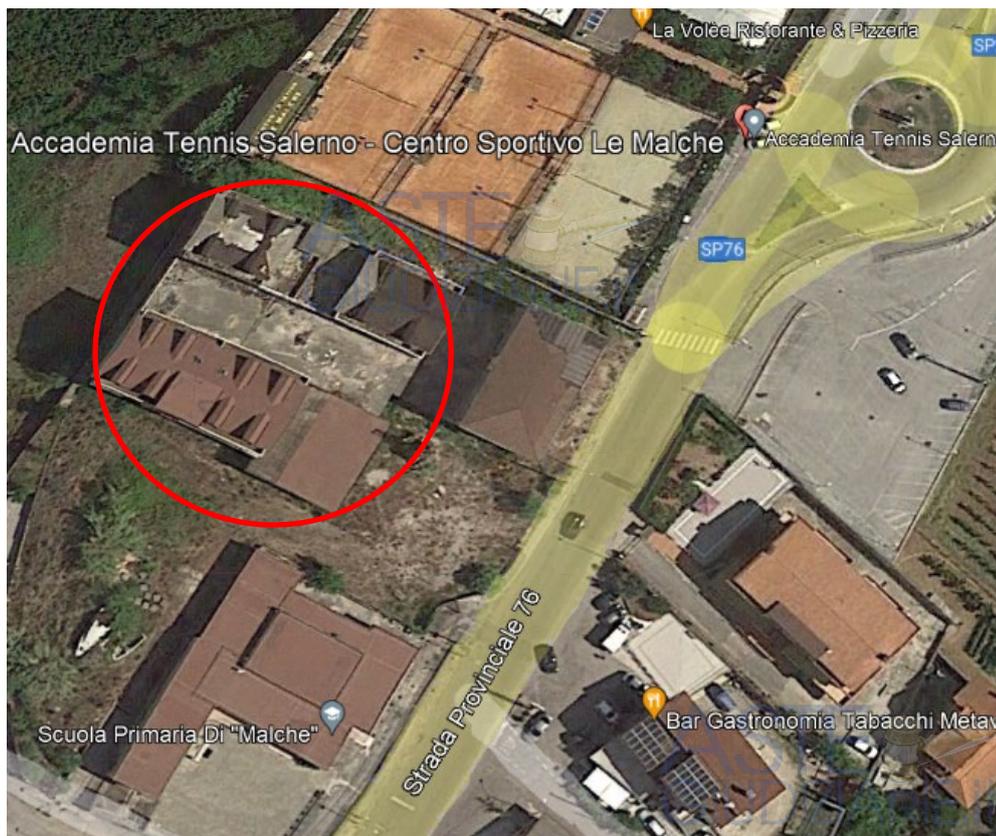
Trattasi di un complesso residenziale in costruzione con annessi locali commerciali e box auto interrati, distinti in due diversi fabbricati che, verranno rispettivamente indicati nel prosieguo con le lettere **A – B**. Rispetto alla Strada Provinciale per Giffoni Valle Piana, essi sorgono alle spalle del fabbricato F già oggetto di perizia estimativa a firma dello scrivente (vedi fotogramma e grafico di seguito allegato).

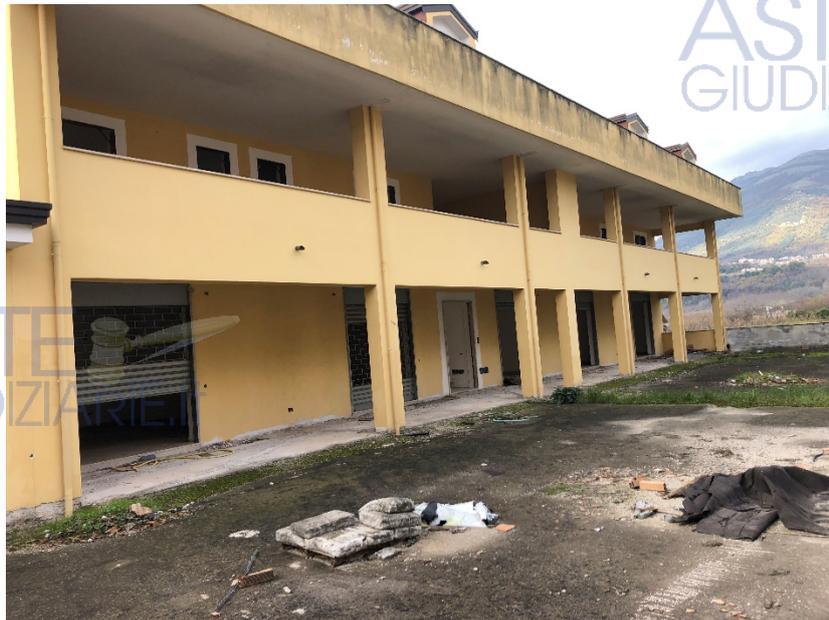
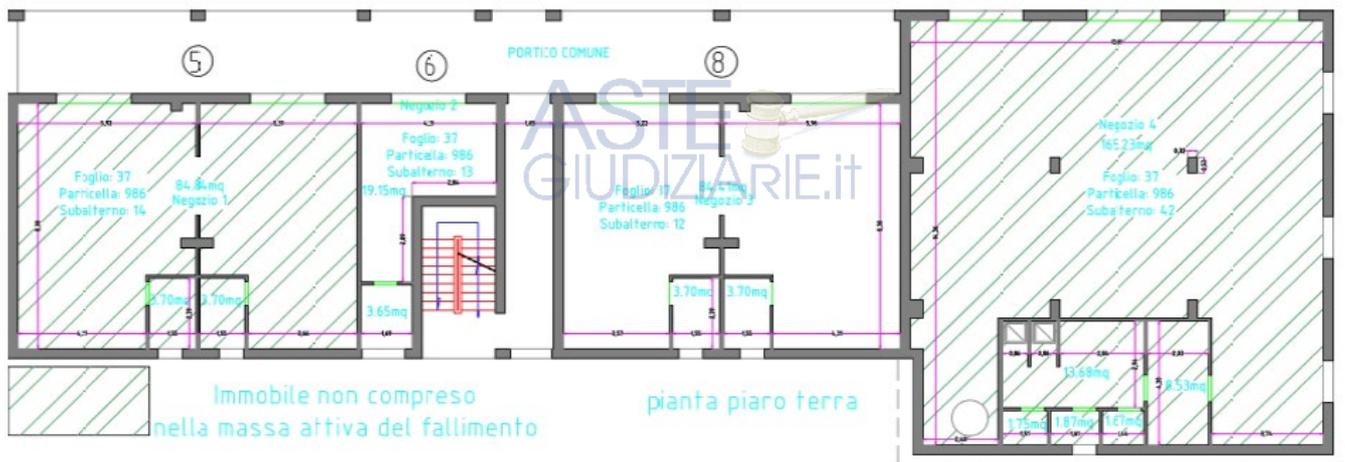
Per quanto riguarda il **fabbricato A**, partendo dal piano terra, i locali commerciali si presentano pavimentati ed intonacati al civile. Sono stati, inoltre, predisposti all'interno gli impianti elettrico ed idrico, ma è stata riscontrata la mancanza dei pezzi igienici. In corrispondenza delle

aperture, infine, non sono presenti gli infissi, ma sono state predisposte le serrande elettriche.

L'altezza utile rilevata al piano terra risulta essere pari a 2,96 m.

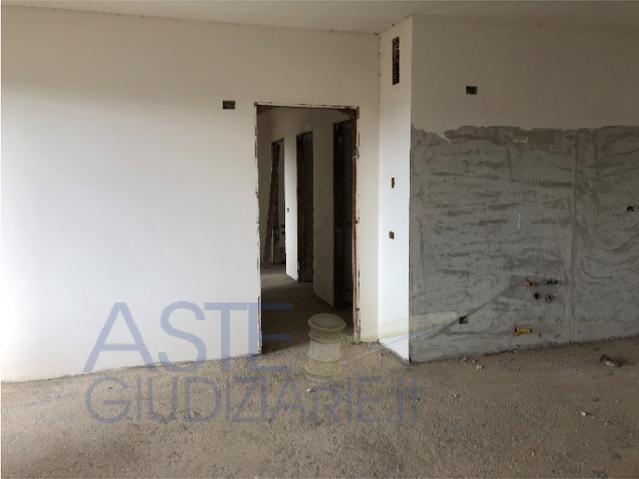
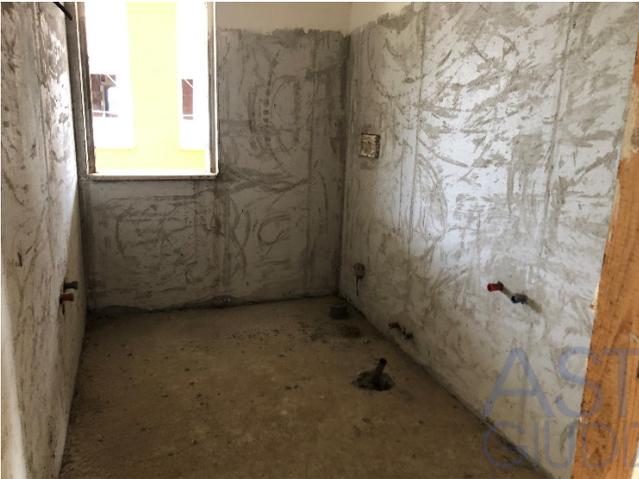
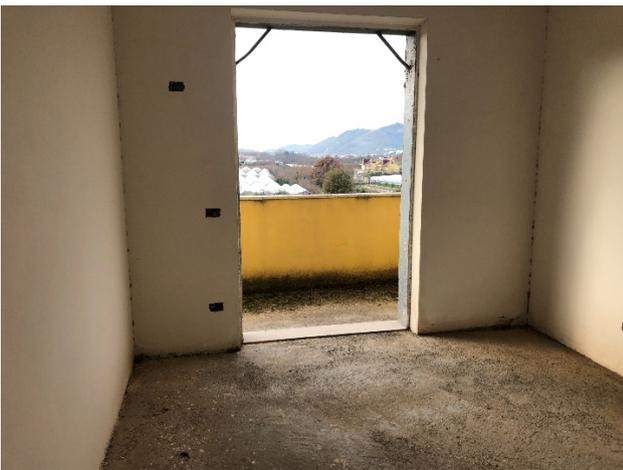
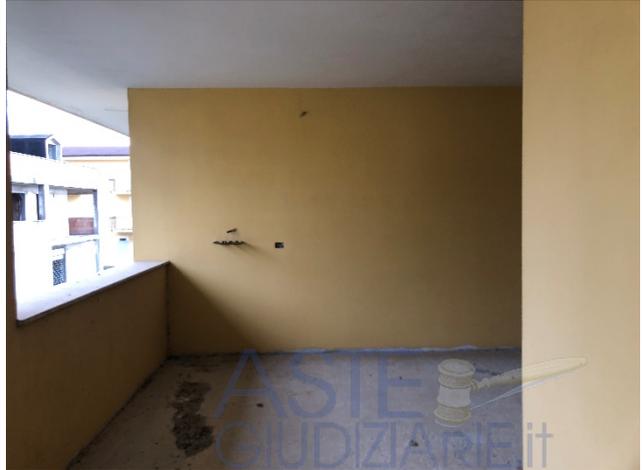
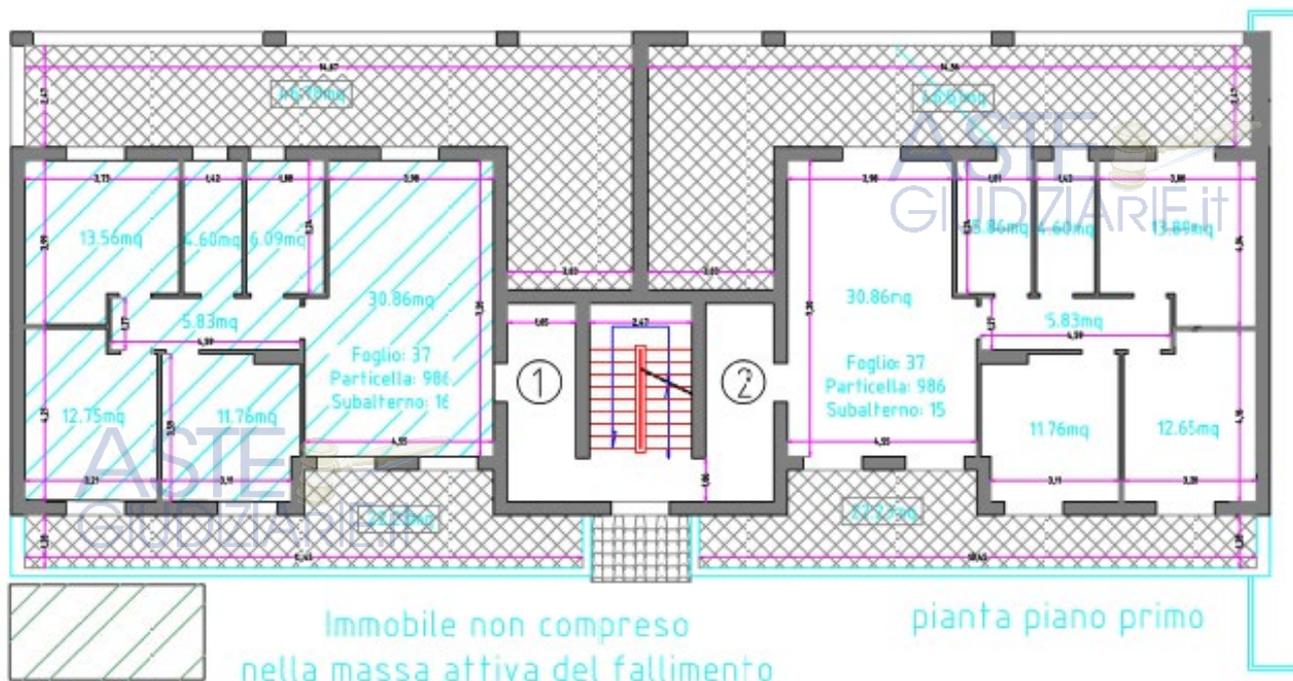
Al **piano primo** gli ambienti, indicati come appartamenti n. 1 e n. 2 nelle planimetrie allegate (**sub 15 e 16**), si presentano privi di pavimentazione. È stato realizzato, però, il massetto e c'è la predisposizione impiantistica concernente i carichi e gli scarichi idrici e l'impianto di riscaldamento con le relative tubazioni. Lo stesso dicasi per le ampie balconate dei due appartamenti, per le quali mancano sia la pavimentazione che il rivestimento, ma sono state predisposte solamente le soglie dei balconi.

L'altezza utile rilevata al piano primo (misurata al grezzo in assenza di pavimentazioni) risulta essere pari a 2,80 m.

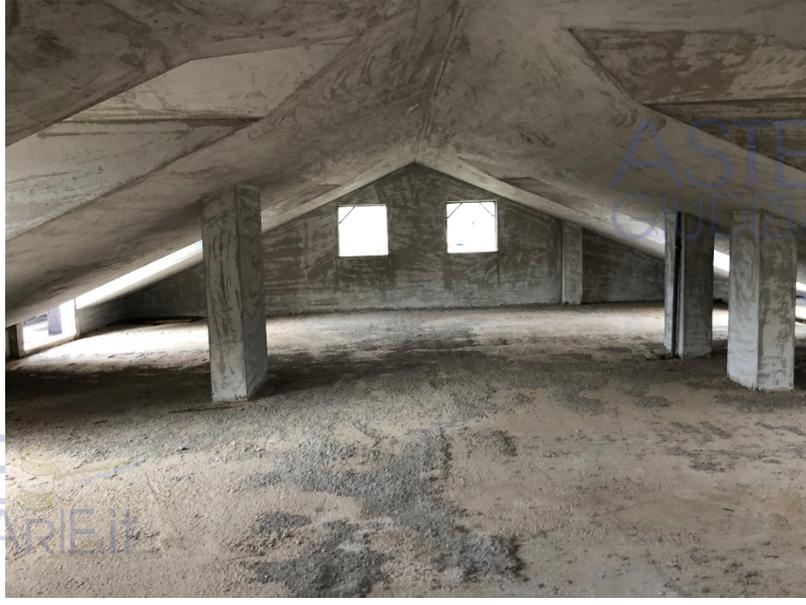
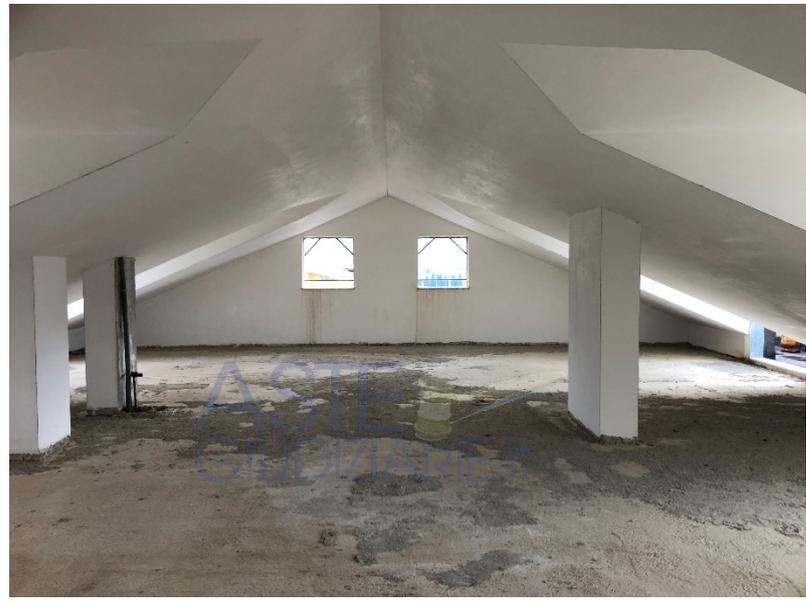
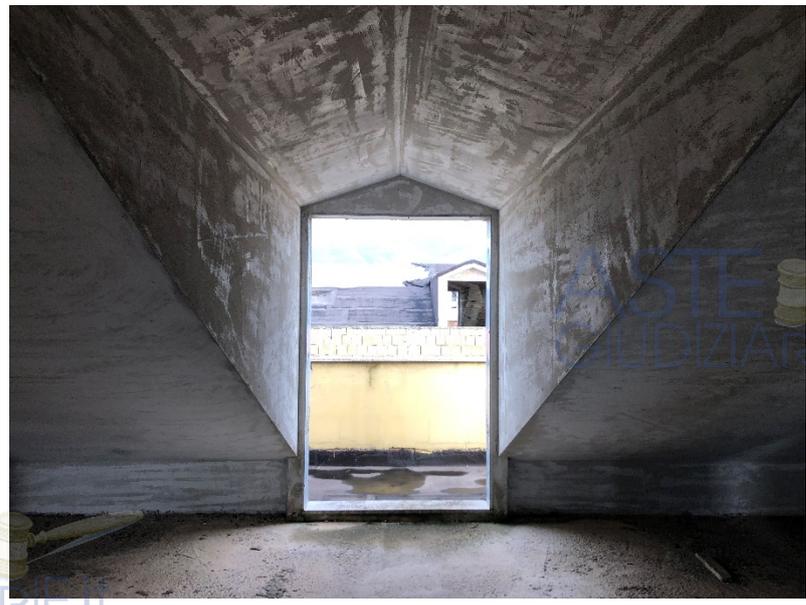
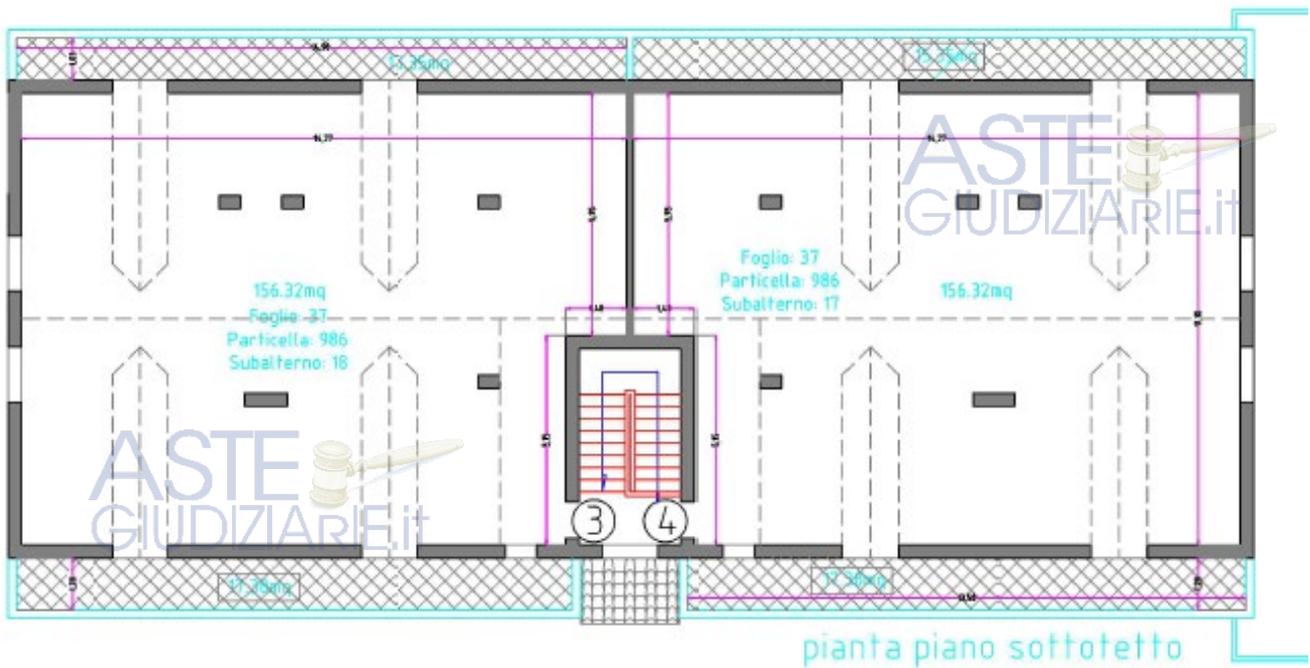
Il **sottotetto** è costituito da due locali, n. 3 e n. 4 (**sub 17 e 18**), ai quali si accede attraverso la scala di collegamento degli altri piani. Il primo di essi si presenta completamente allo stato grezzo, senza alcuna finitura o predisposizione impiantistica. Il secondo, invece, risulta essere intonacato e il grado di finitura sulle pareti è giunto alla camicia di stucco. L'altezza utile rilevata al colmo (misurata in assenza di massetti e pavimentazioni) risulta essere pari a 2,81 m.

Per entrambi i locali, in corrispondenza dei balconi sono state poste in opera soltanto le soglie. Inoltre sono stati montati tutti gli infissi in copertura.

Il tetto di copertura è a doppia falda e rivestito da guaina impermeabilizzante.

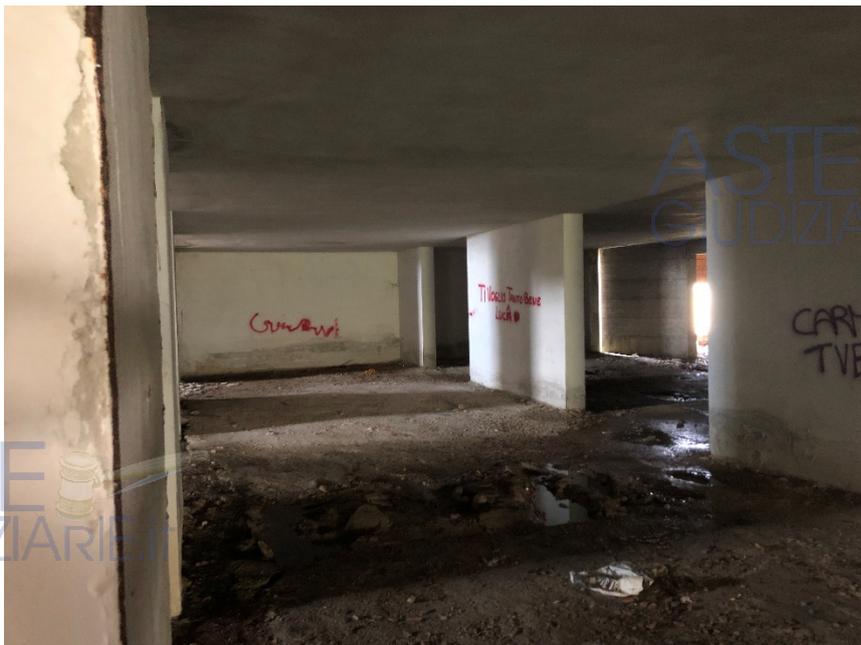
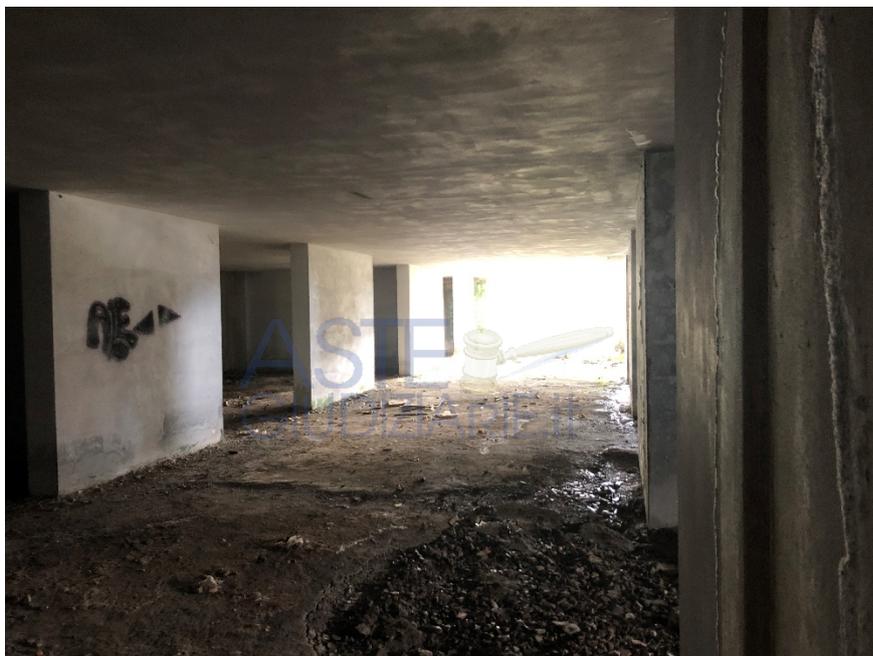
Il **piano interrato**, da cui si accede da rampa esterna, collega i due fabbricati A e B ed è costituito da una serie di locali progettualmente destinati a garage e depositi (vedi elaborati planimetrici), accessibili anche attraverso i vani scala dei due fabbricati. Come può evincersi dai grafici, alcuni locali (i sub **32-33-34-35**) risultano essere sottesi al fabbricato F di cui alla particella catastale n. 128, oggetto di una precedente relazione di stima redatta dallo scrivente. Gli ambienti risultano in parte essere stati realizzati al grezzo, non è stata realizzata pavimentazione, le pareti sono in parte intonacate al grezzo. Non risultano realizzati impianti. L'altezza utile rilevata (misurata al grezzo) risulta essere pari a 2,85 m.

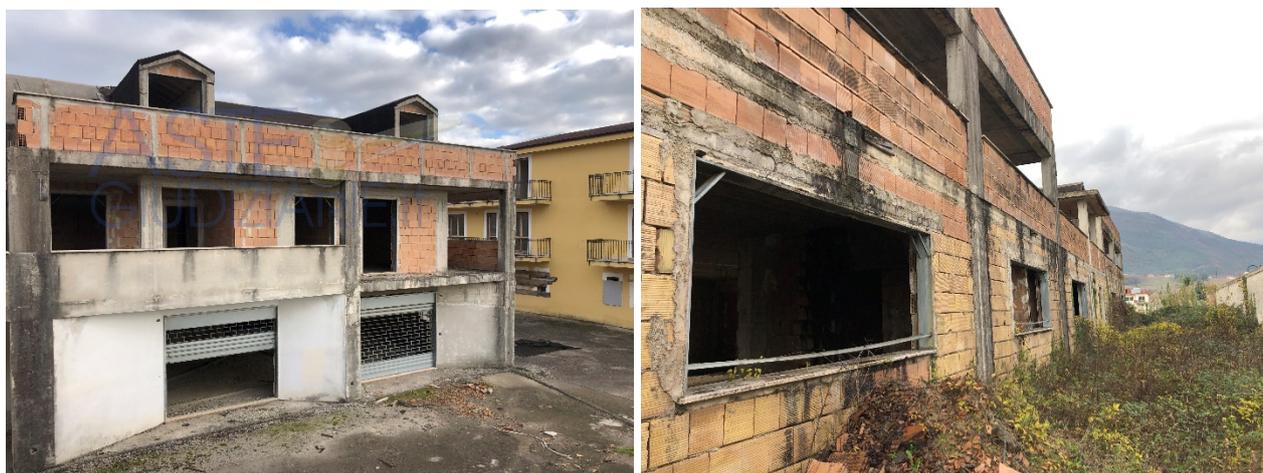
La struttura portante è in c.a., i solai interpiano sono del tipo latero cementizio.

Il fabbricato si presenta solo in minima parte intonacato esternamente al grezzo lungo il prospetto principale, il retro del fabbricato non è intonacato.

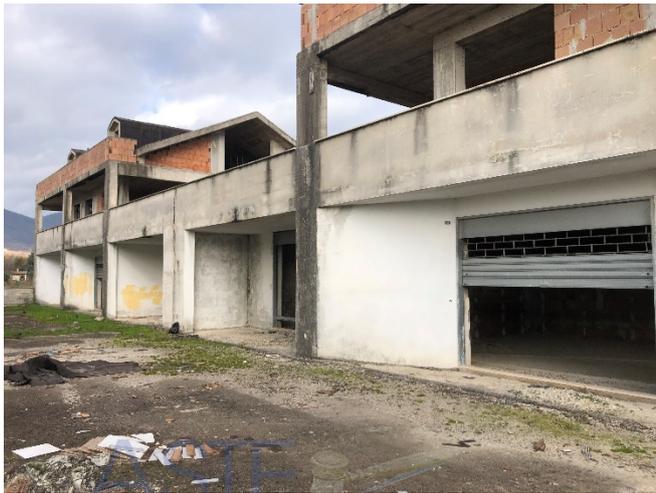
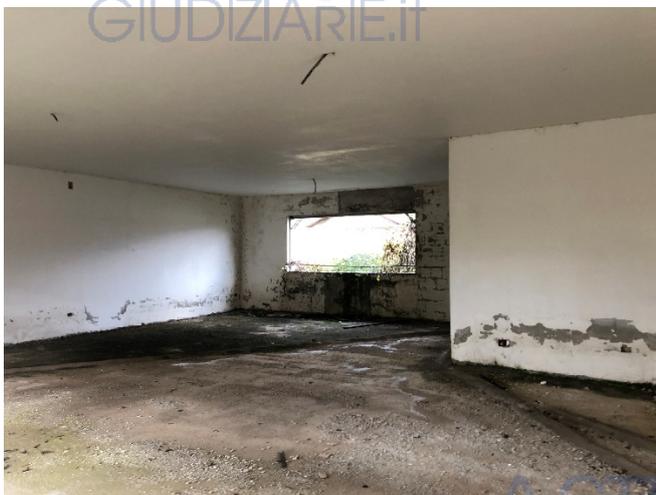
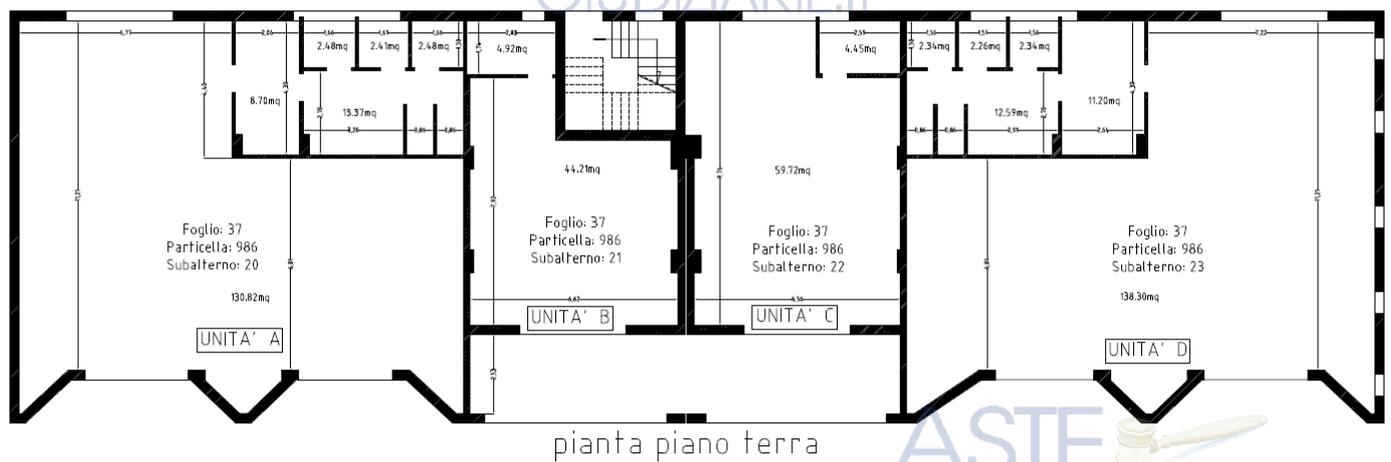
Il vano scala, al quale si accede al piano terra soltanto tramite apertura dall'esterno, è privo di intonaco e massetto e presenta una scala di collegamento dei vari livelli del tipo a soletta rampante.

Al **piano terra** la distribuzione funzionale degli ambienti e le rispettive dimensioni seguono quelle delle planimetrie di progetto. Gli ambienti, interessati da copiose infiltrazioni idriche, sono privi di massetto e pavimentazione. Le pareti, almeno per alcuni ambienti, hanno un grado di finitura fino alla camicia di stucco. Nel complesso è possibile affermare, però, che esse non sono in buono stato. Sono stati, inoltre, predisposti gli impianti idrici di carico e scarico e quelli di riscaldamento con passaggio a pavimento delle tubazioni di mandata e di ritorno. Sono state, poi, montate le saracinesche con funzionamento elettrico.

L'altezza utile rilevata al piano terra risulta essere pari a 3,07 m.

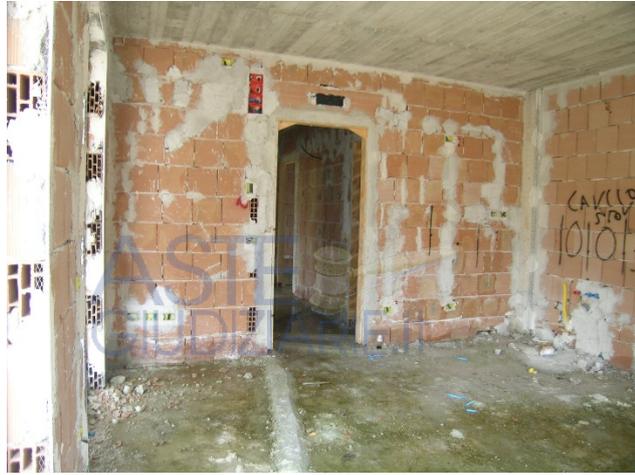
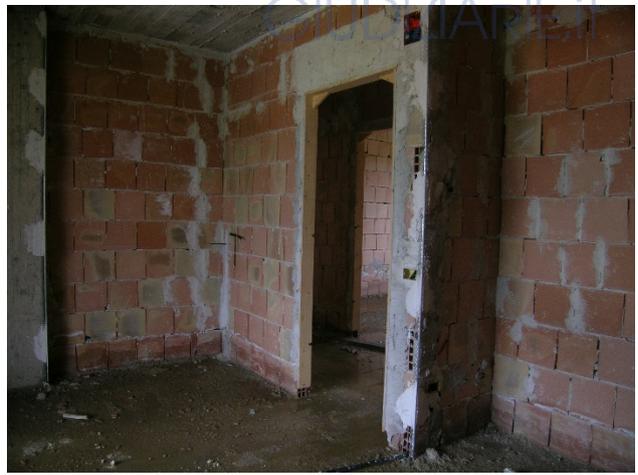
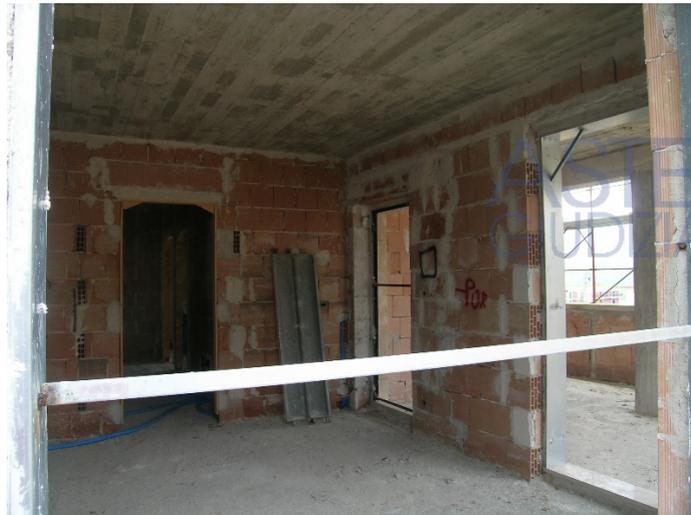
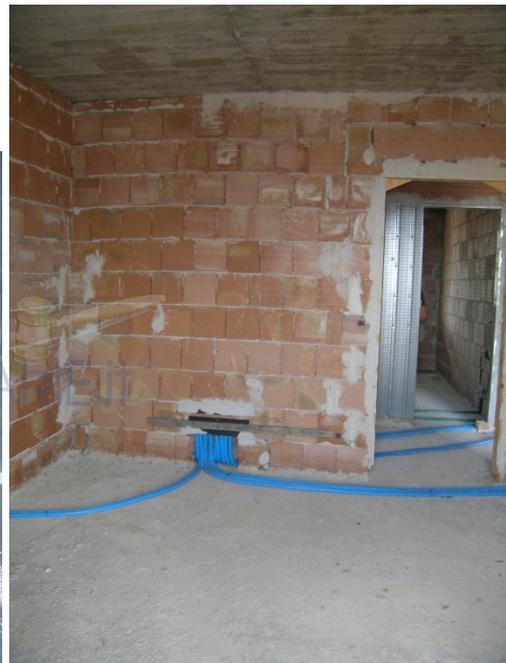
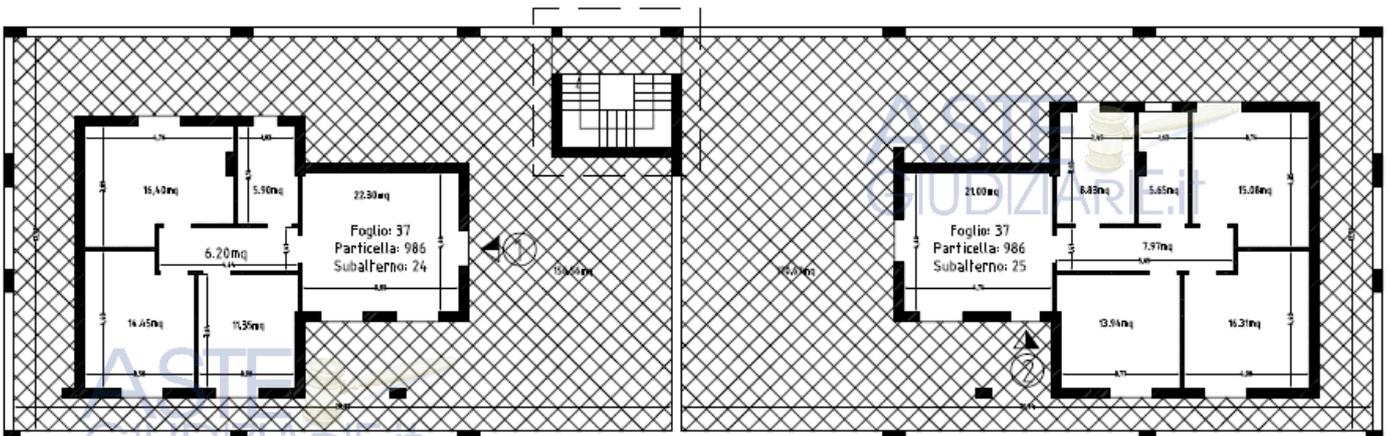
pianta piano primo

Al **piano primo** vi è l'appartamento n. 1 (**sub 24**), il quale è allo stato grezzo, senza massetto e intonaco, ma con predisposizione degli impianti idrico ed elettrico. Manca l'impermeabilizzazione lungo le superfici esterne all'appartamento. In analoghe condizioni trovasi l'appartamento n. 2 (**sub 25**) ad esso adiacente, con la differenza che in tale immobile è stato

predisposto l'impianto di riscaldamento. In alcuni punti è stata rilevata la mancanza delle ringhiere dei balconi esterni. Si allegano foto di repertorio, in quanto non è stato possibile accedere ai piani superiori al momento dell'ultimo sopralluogo.

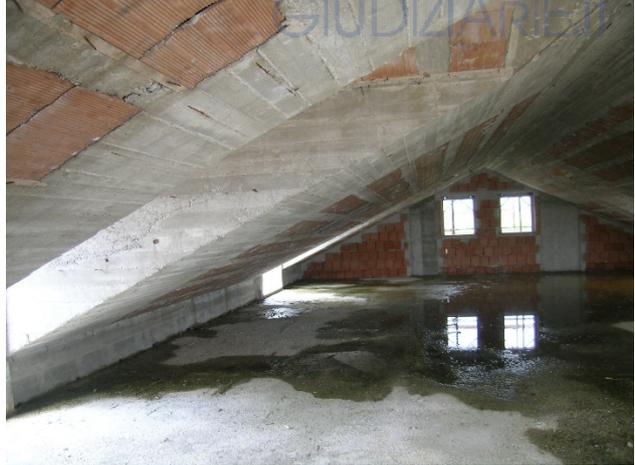
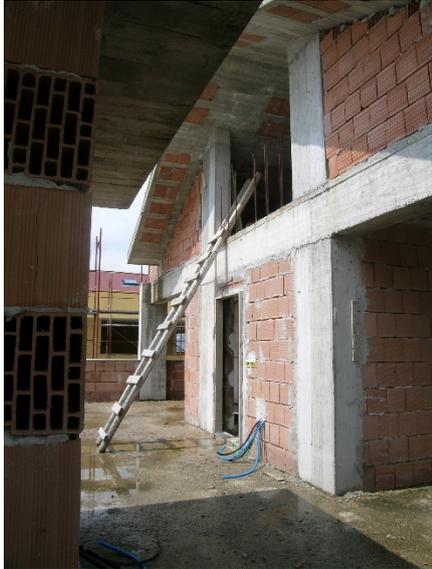
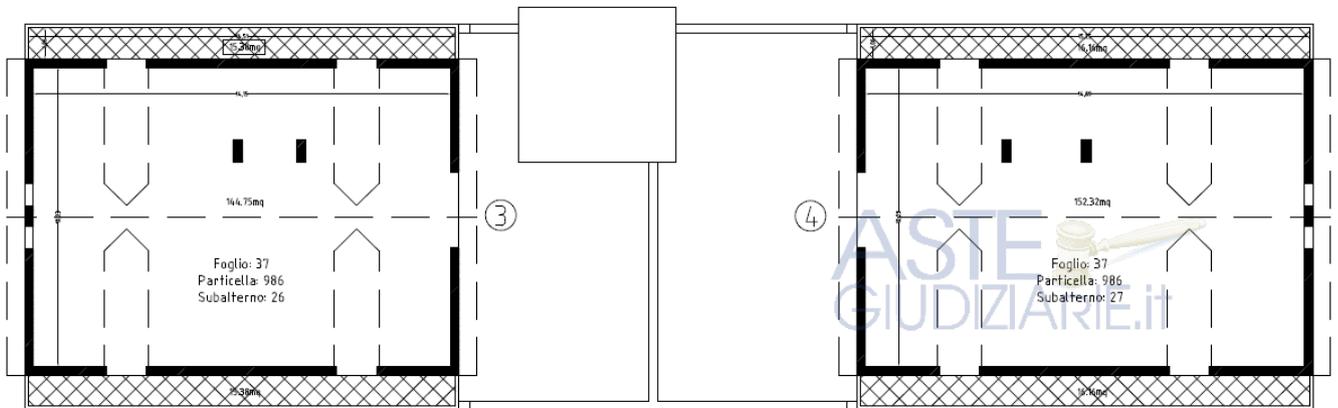
pianta piano sottotetto

Il **sottotetto**, accessibile da scala esterna, è allo stato grezzo. Non risultano realizzati, partizioni, massetti e pavimenti. Si allegano foto di repertorio in quanto non è stato possibile accedervi in occasione dell'ultimo sopralluogo.
