**Tribunale di Sciacca  
Esecuzioni Immobiliari**

**Esecuzione Immobiliare  
promossa da: ... omissis ...  
contro: ... omissis ...  
R.G.E. n. 12/2024  
LOTTO UNICO**

***Consulenza tecnica di ufficio – versione privacy***

- **Bene N° 1** - Complesso aziendale ubicato a Bivona (AG) - C/da Giddia (Coord. Geografiche: 37° 36' 00,39" N - 13° 24' 29,06" E)

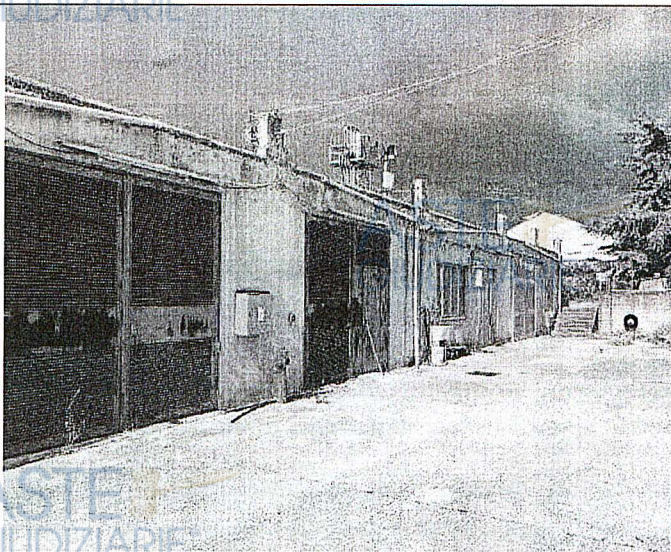
La zona uffici e di confezionamento presenta ad oggi in discreto stato conservativo; è presente all'interno una sala comandi con attrezzature e strumentazione del tutto obsoleta; anche la centrale termica presenta la caldaia e il gruppo delle pompe di circolazione ormai obsolete; nella tettoia è presente il gruppo elettrogeno, il tetto è realizzato con lastre in amianto da dismettere ed allontanare.

**Foto n.5** – Vista della centrale termica e della zona uffici

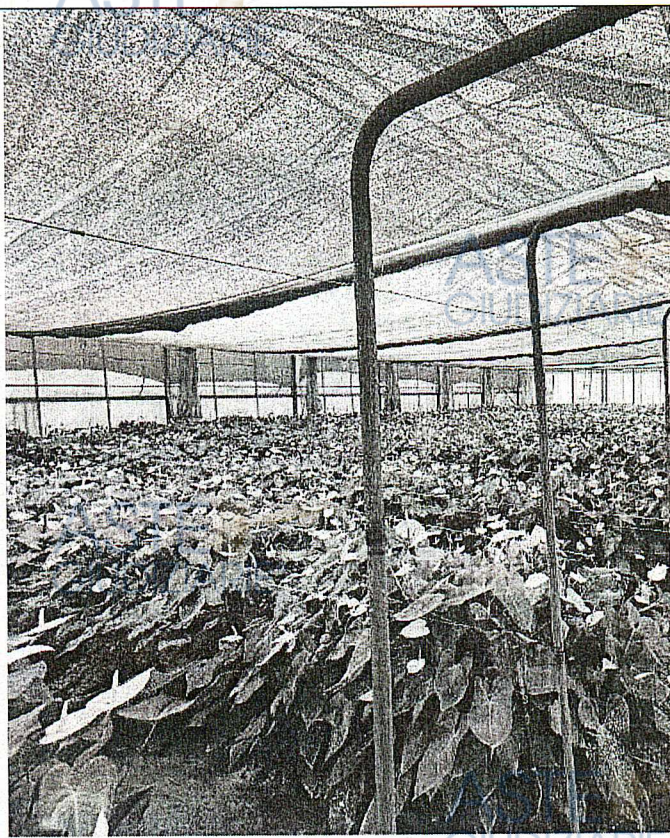
Foto n.10 – Vista dell'interno della serra n.2 in cui vengono coltivate piante di "anthurium"
