**ESECUZIONE IMMOBILIARE N. 30/2018**

**RELAZIONE DI STIMA DEL CTU**

**LOTTO 3 – IMMOBILE N.3 - :** appartamento di civile abitazione sito in Menfi nella via Jota n. 10, oggi via Madre Teresa di Calcutta n. 10, a primo piano composto da 6 vani ed accessorio catastali confinante con la detta via Madre Teresa di Calcutta, con proprietà di ..... con proprietà di | ..... , salvo altri confini, individuato in catasto foglio 52 particella 627 sub. 3 p. I via Jota n.10 Z.C. I categoria A/3 classe 4° 6,5 vani con la R.C. di euro 332,34;

**Ing. Giuseppe Prinzivalli**

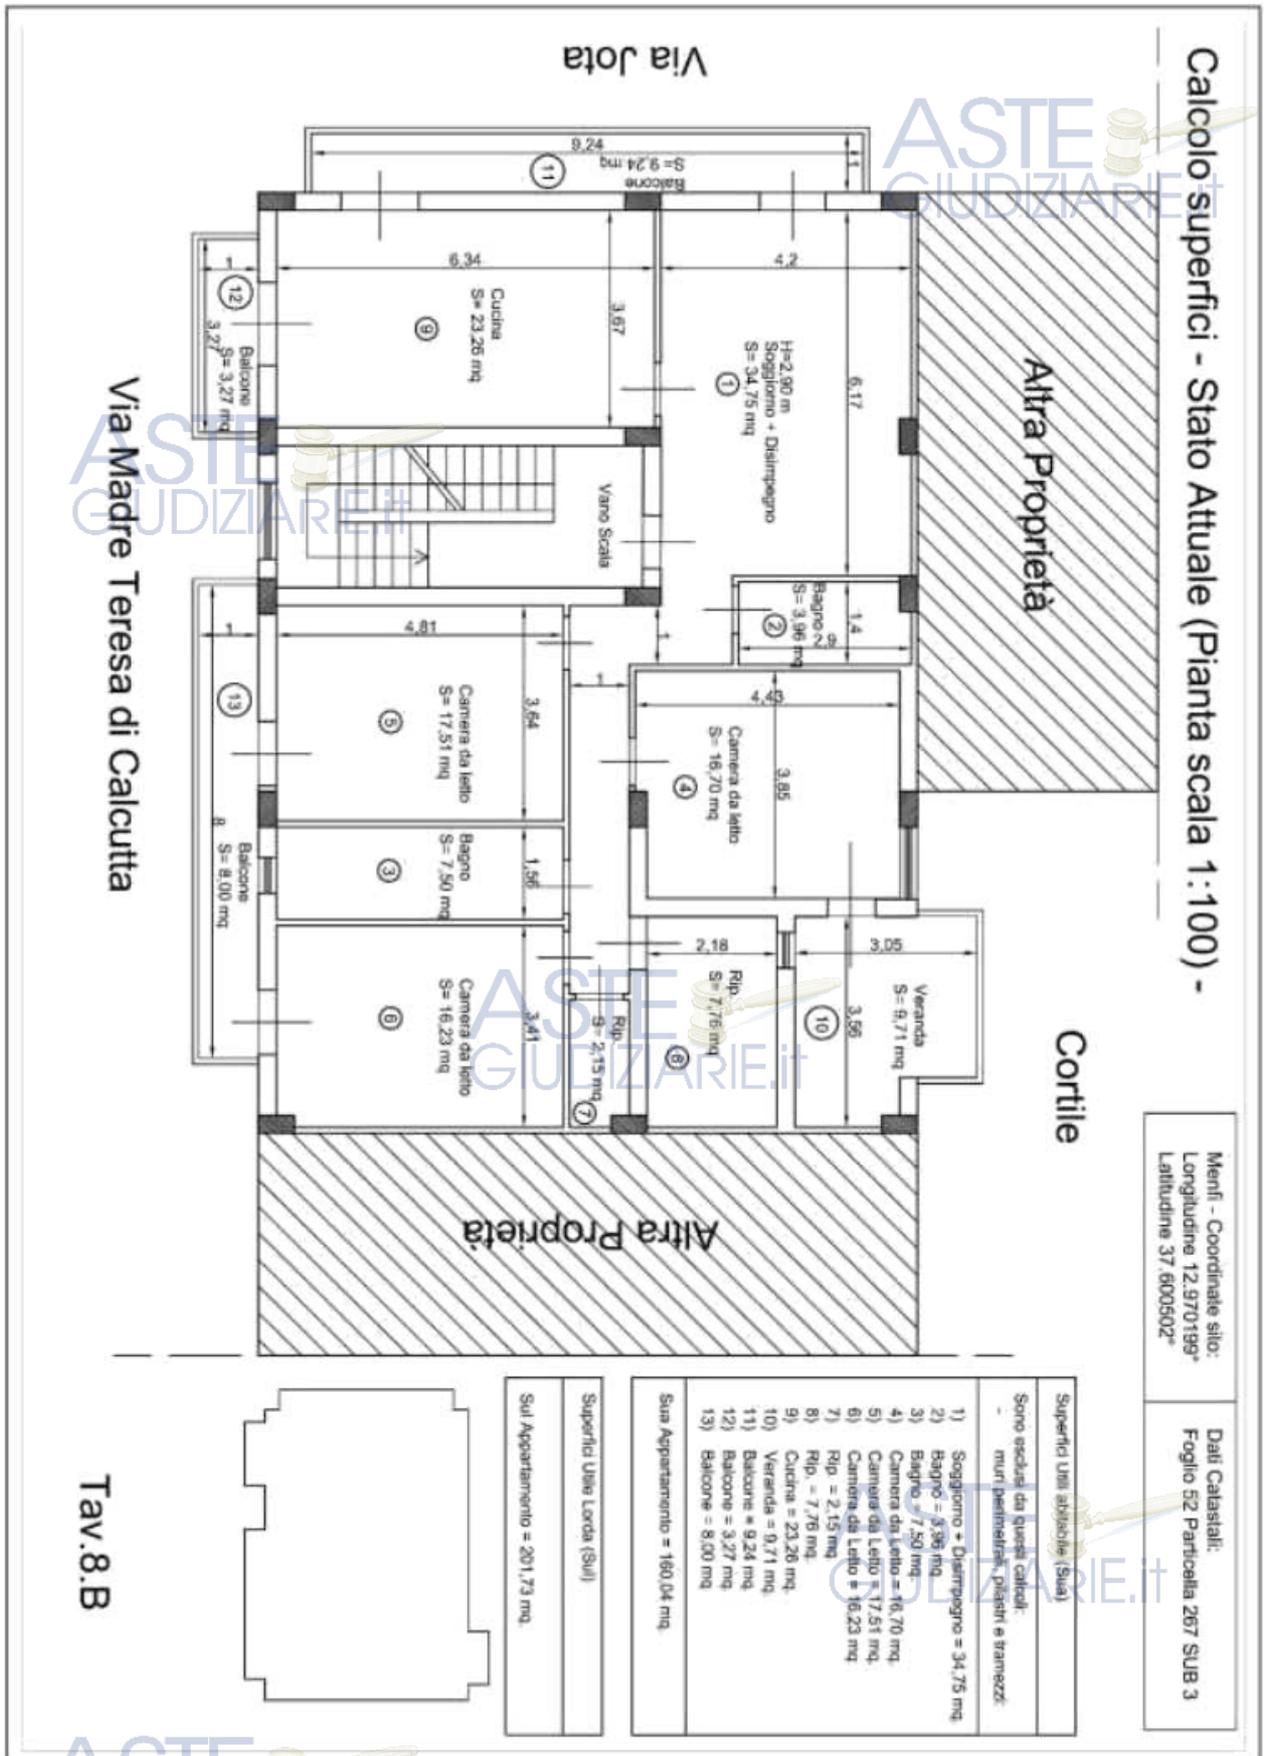
Foto Tav. 8.B - Rilievo geometrico stato di fatto e calcolo delle superfici - Lotto 3 Immobile3.

Dal rilievo dello stato di fatto (Foto Tav. 8.B) emerge la seguente distribuzione dei vani:

- (1) Soggiorno (Vano principale 1 unità catastale), Sua (Superficie utile abitabile) = 25,85 mq.;
- (1) Disimpegno (Accessori diretti 0,33 (1/3) unità catastale), Sua (Superficie utile abitabile) = 8,9 mq.;
- (2) Numero 2 Bagni (Accessori diretti 0,66 (2/3) unità catastale), Sua (Superficie utile abitabile) = 11,46 mq.;

- (4) Camera da Letto (Vano principale 1 unità catastale), Sua (Superficie utile abitabile) = 16,70 mq.;
- (5) Camera da Letto (Vano principale 1 unità catastale), Sua (Superficie utile abitabile) = 17,51 mq.;
- (6) Camera da Letto (Vano principale 1 unità catastale), Sua (Superficie utile abitabile) = 16,23 mq.;
- (7) Ripostiglio (Accessori diretti 0,33 (1/3) unità catastale), Sua (Superficie utile abitabile) = 2,15 mq.;
- (8) Ripostiglio (Accessori diretti 0,33 (1/3) unità catastale), Sua (Superficie utile abitabile) = 7,76 mq.;
- (9) Cucina (Vano principale 1 unità catastale), Sua (Superficie utile abitabile) = 23,26 mq.;
- Numero 3 balconi (dipendenza), Sua (Superficie utile abitabile) = 20,51 mq.;
- Numero 1 veranda (dipendenza), Sua (Superficie utile abitabile) = 9,71 mq..

- Totale Sua (Superficie utile abitabile) = 160,04 mq;
- Totale Sul (Superficie utile lorda) = 201,73 mq;

Con riferimento all'appartamento, per quanto riguarda il calcolo delle superfici, i volumi le distribuzioni degli spazi sia interni che esterni, il sottoscritto ha provveduto ad effettuare un adeguato rilievo geometrico dello stato di fatto, rilevando innanzi tutto delle difformità tra quanto presente nella planimetria catastale (Foto Tav. 3.3.B) e quanto effettivamente rilevato in situ (Foto Tav. 8.B).

Owero è stato realizzato un ripostiglio in corrispondenza della veranda lungo il lato Nord dell'appartamento, con chiusura parziale della veranda e conseguenziale aumento della volumetria dell'appartamento, contestualmente in corrispondenza della cucina è stato realizzato un tramezzo.

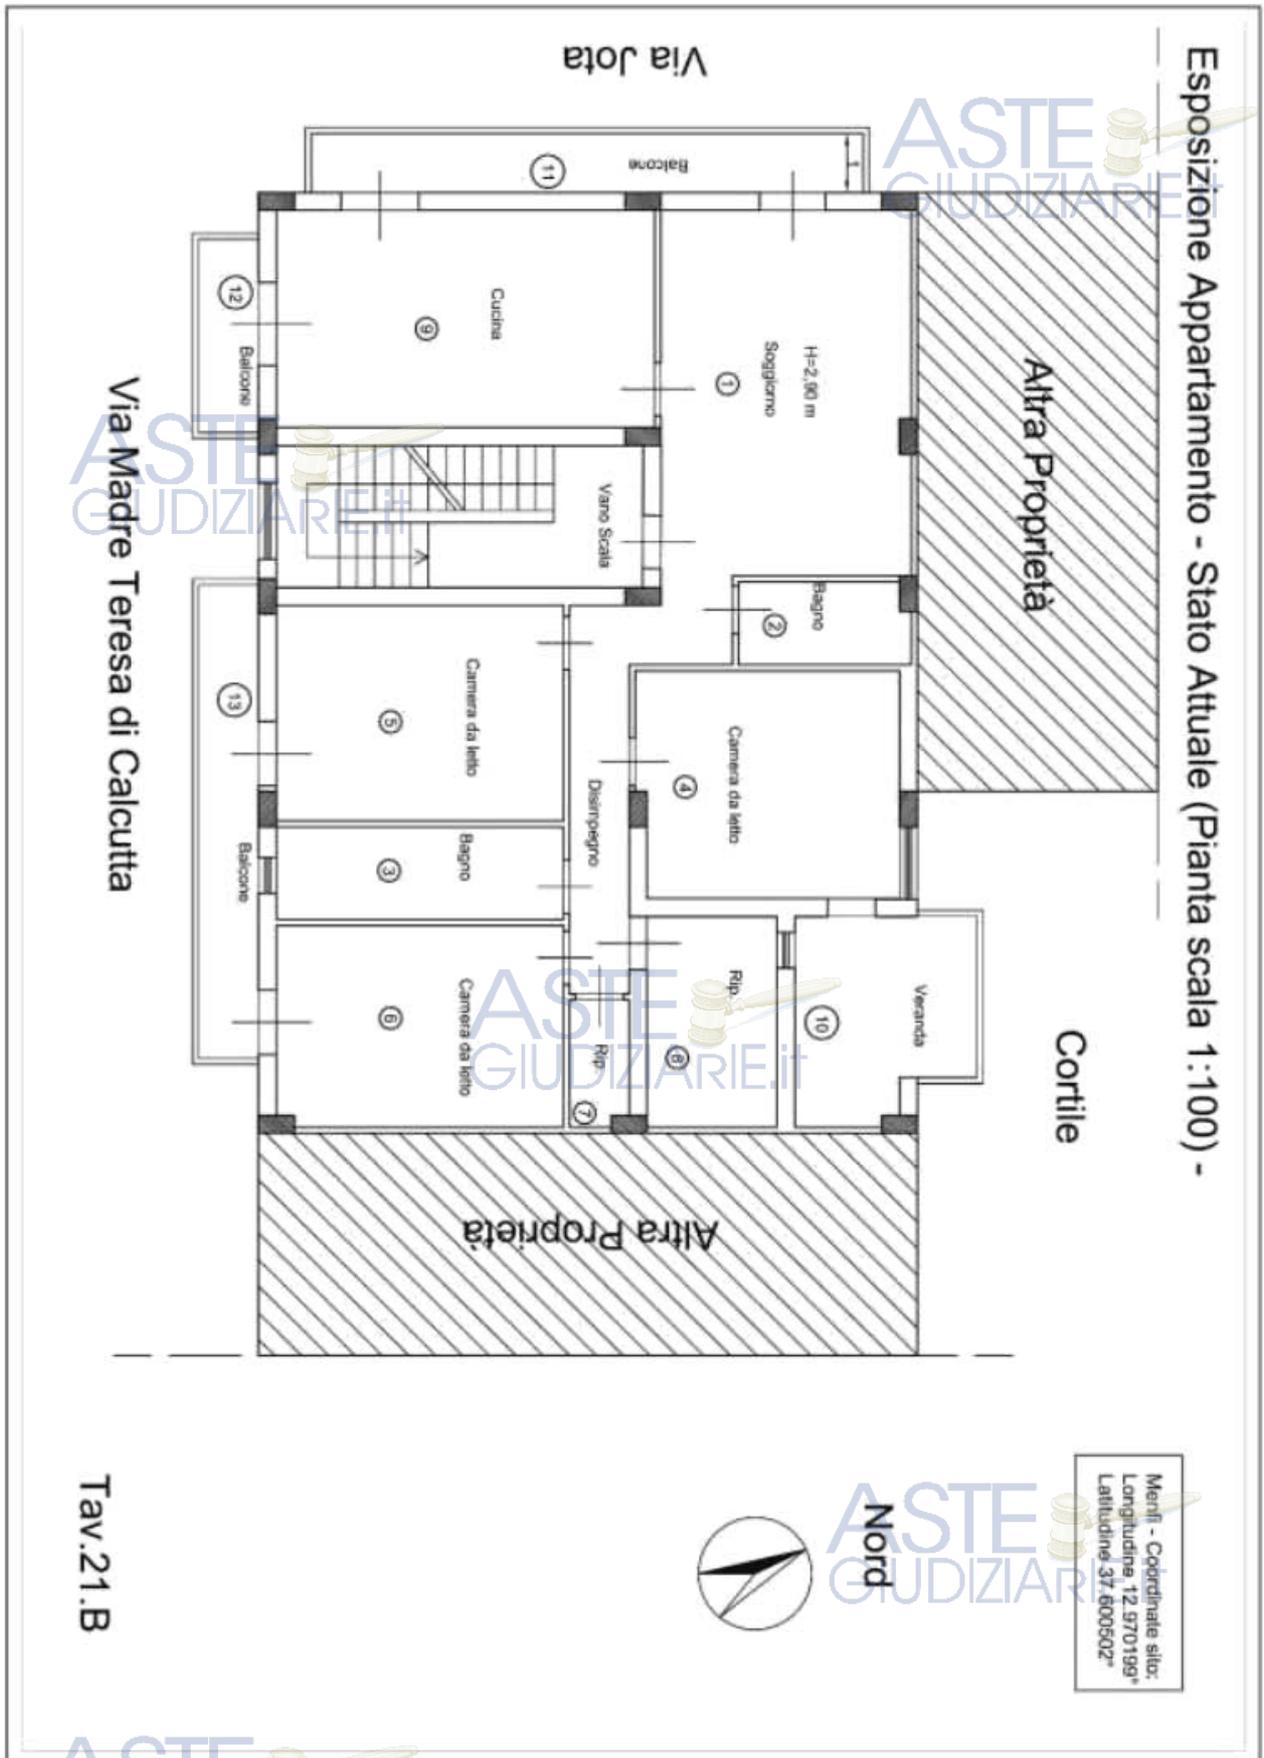
Foto Tav. 21.B - Esposizione via - Lotto 3 Immobile3.

- Altezza utile H= 2,90 m. (**Foto Tav. 21.B**).

- Cucina **9** esposizione Sud ed Ovest (**Foto Tav. 21.B**);
- Camera da letto **5 e 6**, Bagno **3** esposizione Sud (**Foto Tav. 21.B**);
- Camera da letto **4** esposizione Nord (**Foto Tav. 21.B**);
- Soggiorno **1** esposizione Ovest (**Foto Tav. 21.B**);
- Bagno **2**, nessuna esposizione (**Foto Tav. 21.B**);
- Disimpegno, nessuna esposizione (**Foto Tav. 21.B**);
- Ripostiglio **7**, nessuna esposizione (**Foto Tav. 21.B**);
- Ripostiglio **8** esposizione Nord (**Foto Tav. 21.B**);
- Balcone **12 e 13** esposizione Sud (**Foto Tav. 21.B**);
- Balcone **11** esposizione Ovest (**Foto Tav. 21.B**);
- Veranda **10** esposizione Nord (**Foto Tav. 21.B**);

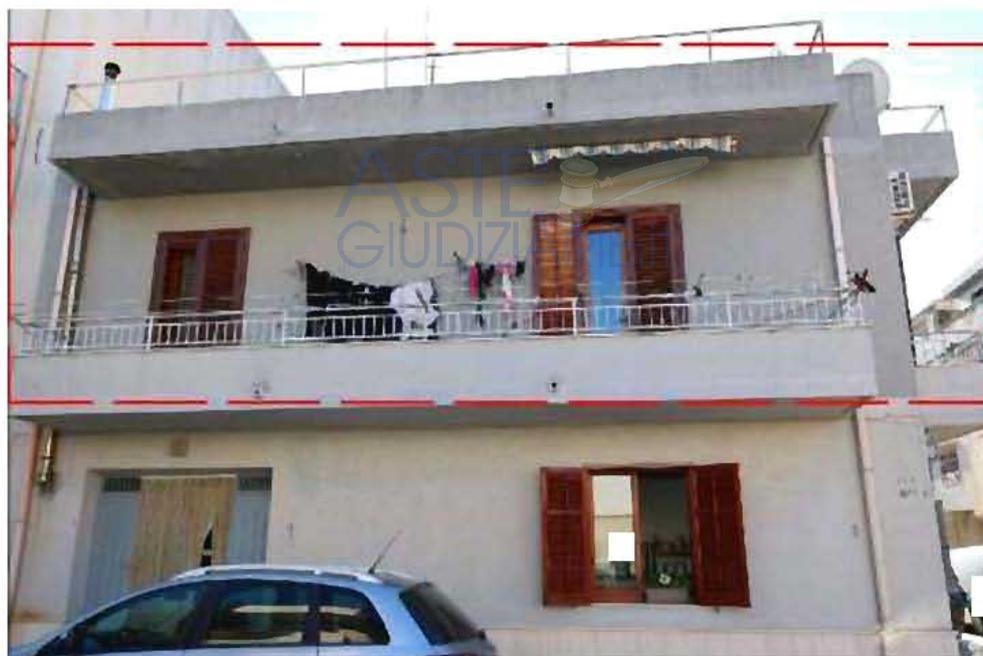
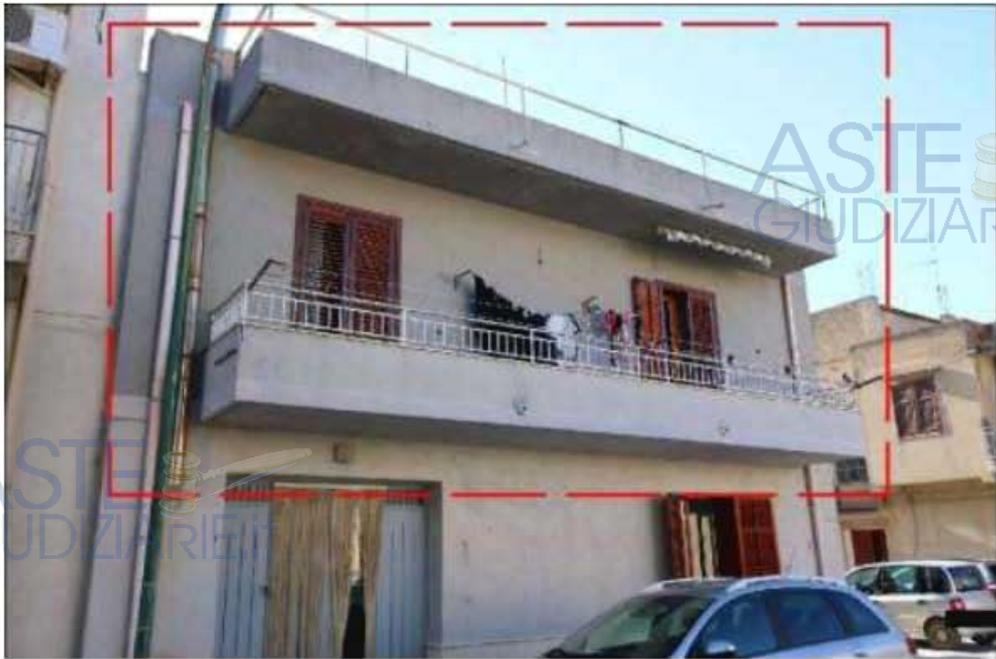
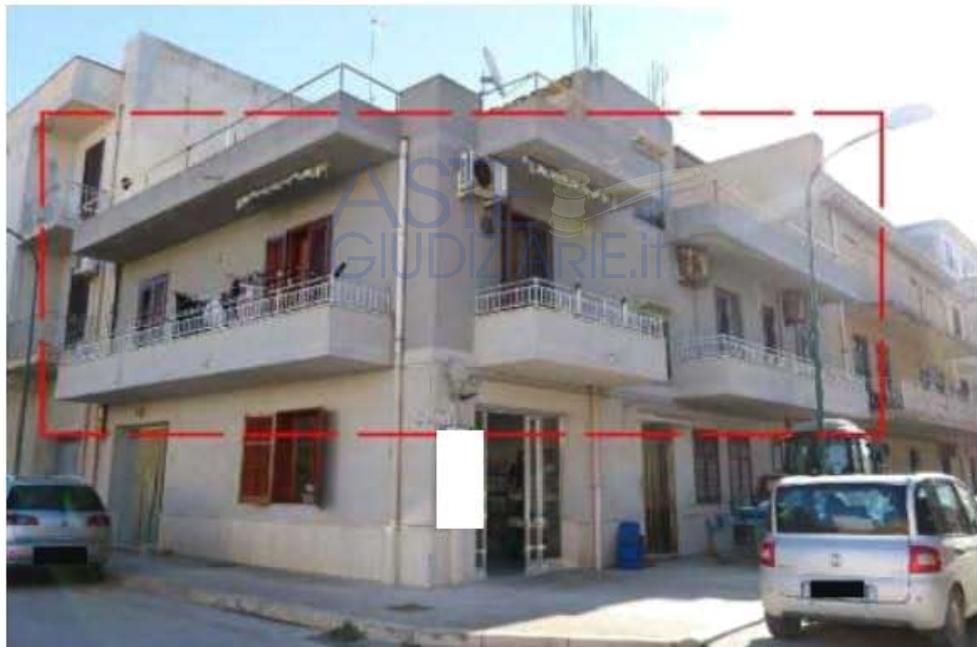
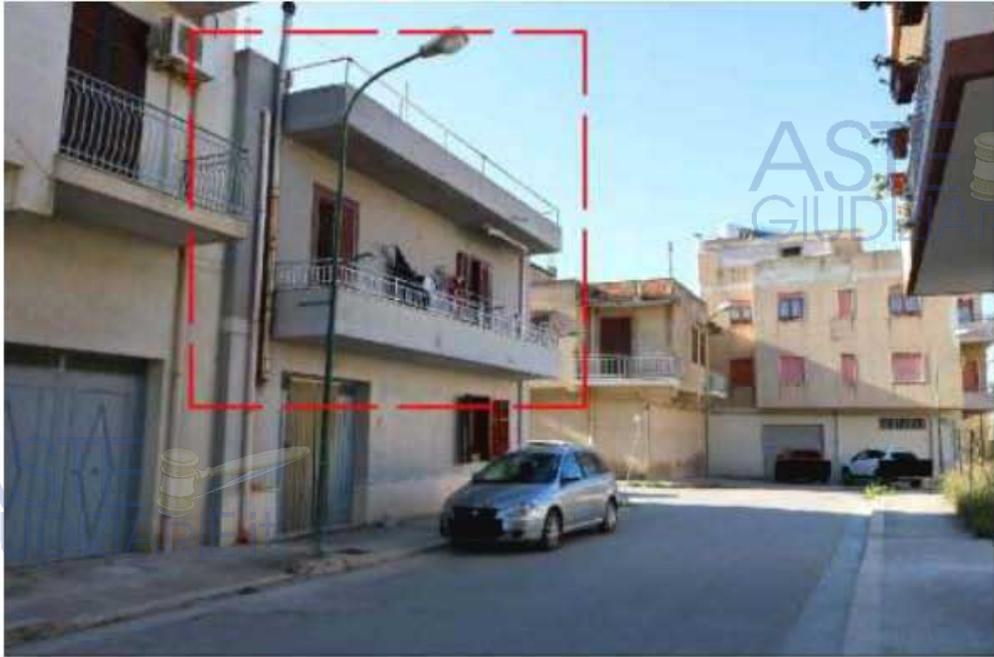
L'immobile oggetto di perizia fa parte di un edificio che si sviluppa su tre piani fuori terra, piano terra, piano primo e lastrico solare, la struttura portante risulta essere in cemento armato di tipo intelaiato, con pilastri e travi in cemento armato, i solai sono realizzati in latero cemento, la compagnatura esterna è bene rifinita con intonaco di colore grigio, ad eccezione dei balconi che mostrano lesioni dovute quasi sicuramente al distacco dell'intonaco (**Foto 4,5, 6 e 7 Tav. 6.B**).

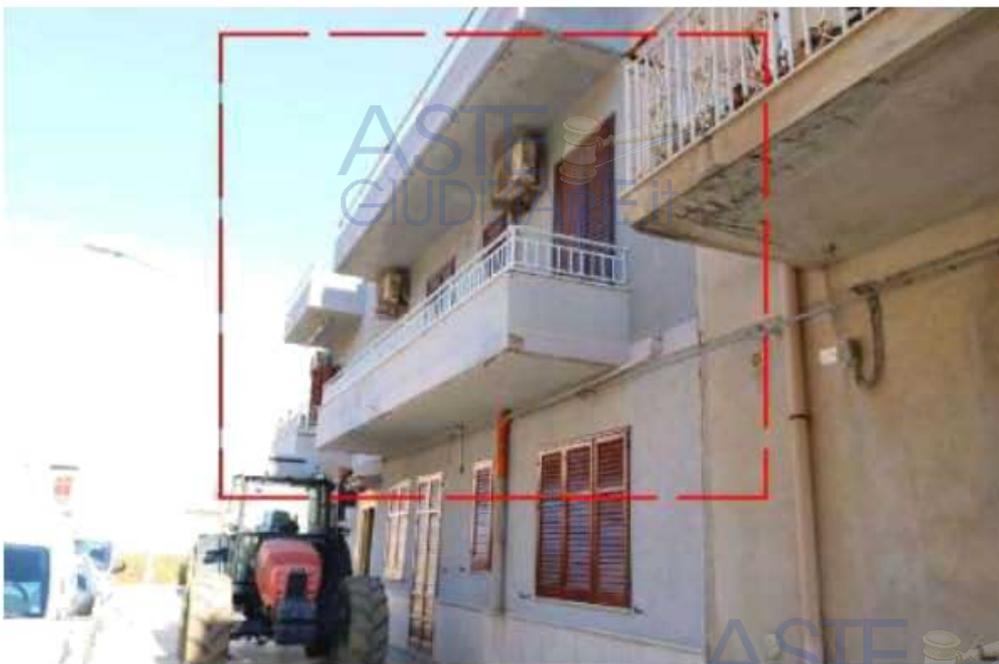
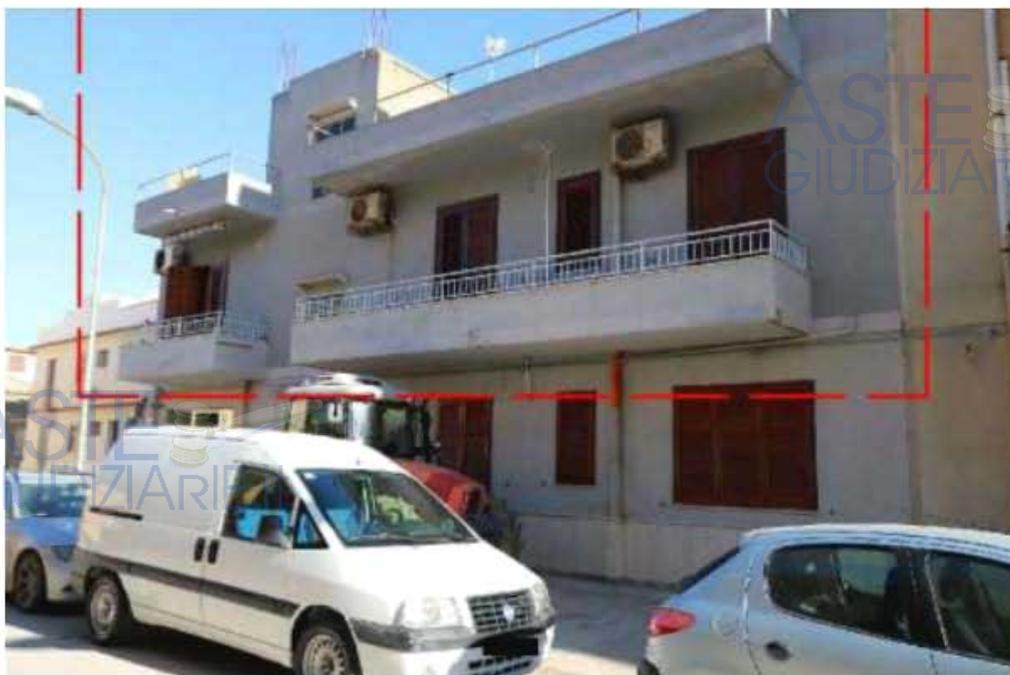
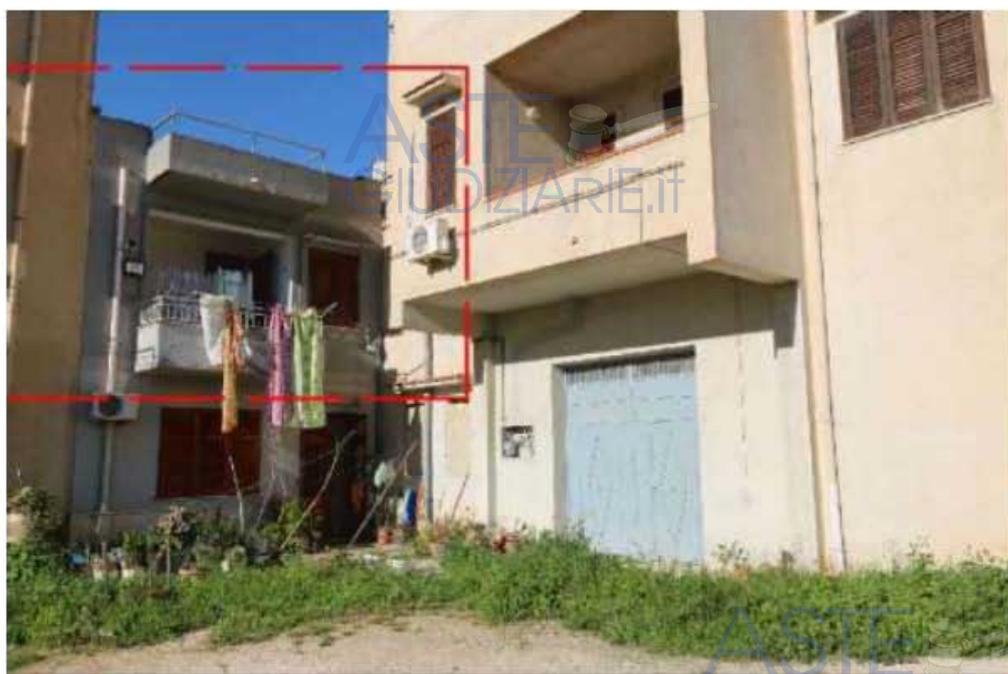
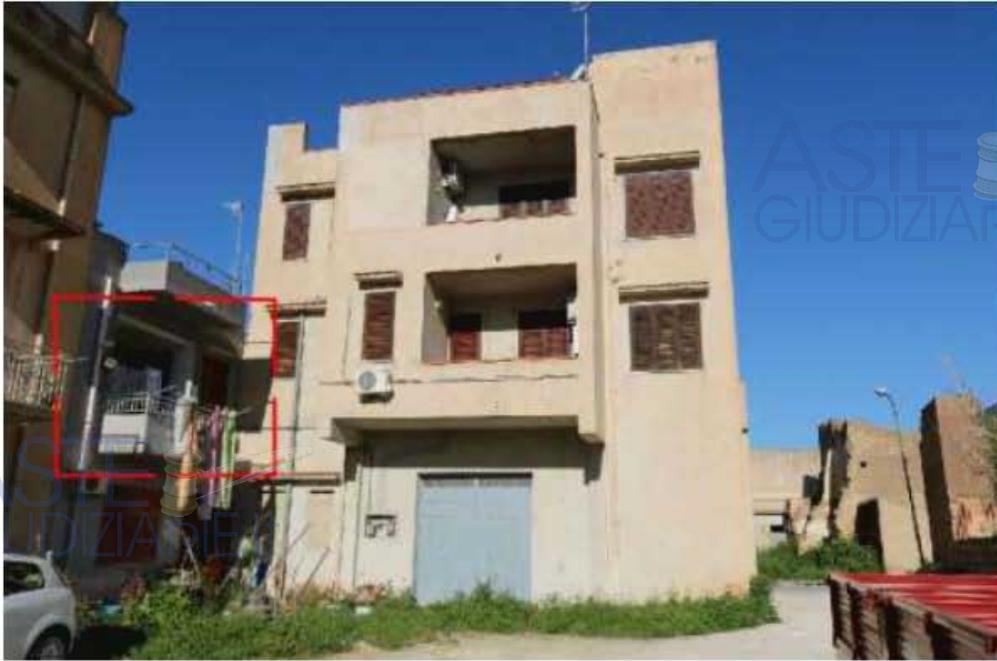
La struttura principale portante realizzata, come sopra detto, in cemento armato risulta edificata in aderenza con altri edifici sia lungo il lato Nord che lungo il lato Est (**Foto 8,9, 10 e 11 Tav. 7.B**), non risulta essere fessurata sia nei pilastri che nelle travi, quindi dal punto di vista strutturale visivamente appare in ottimo stato di conservazione.

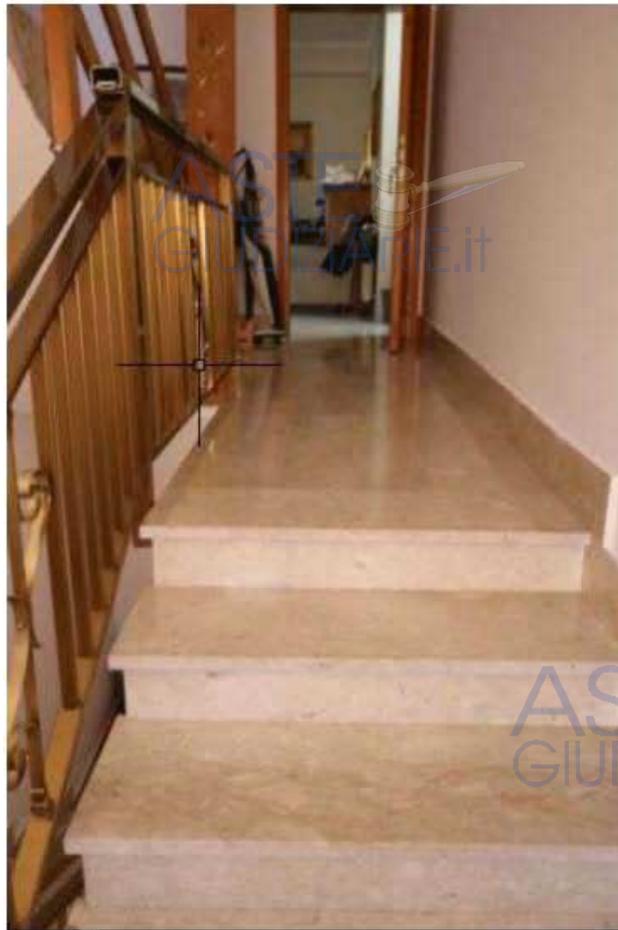
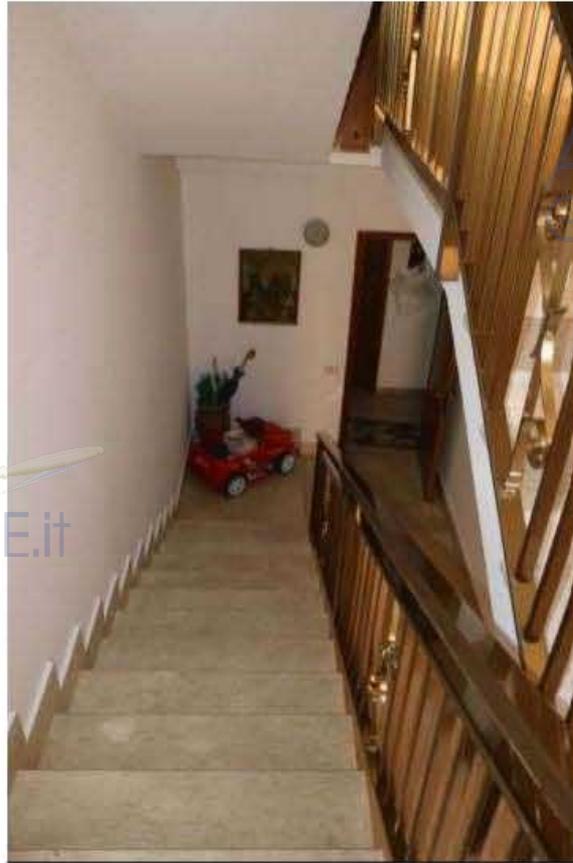
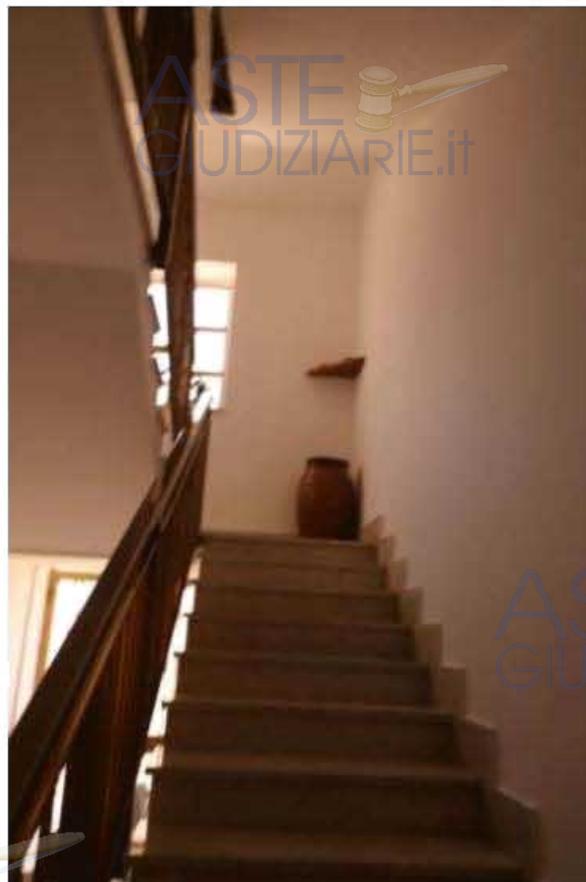
La scala interna che collega i vari piani è intonacata e pitturata, le finiture (pavimenti) sono in marmo (**Foto 45,46 e 47 Tav. 19.B**).

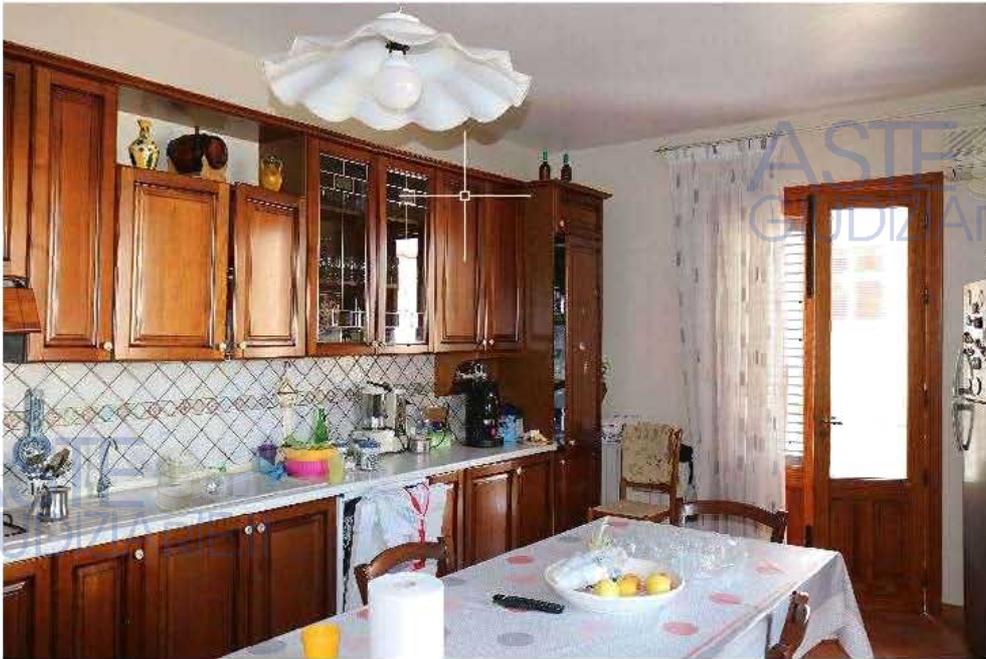
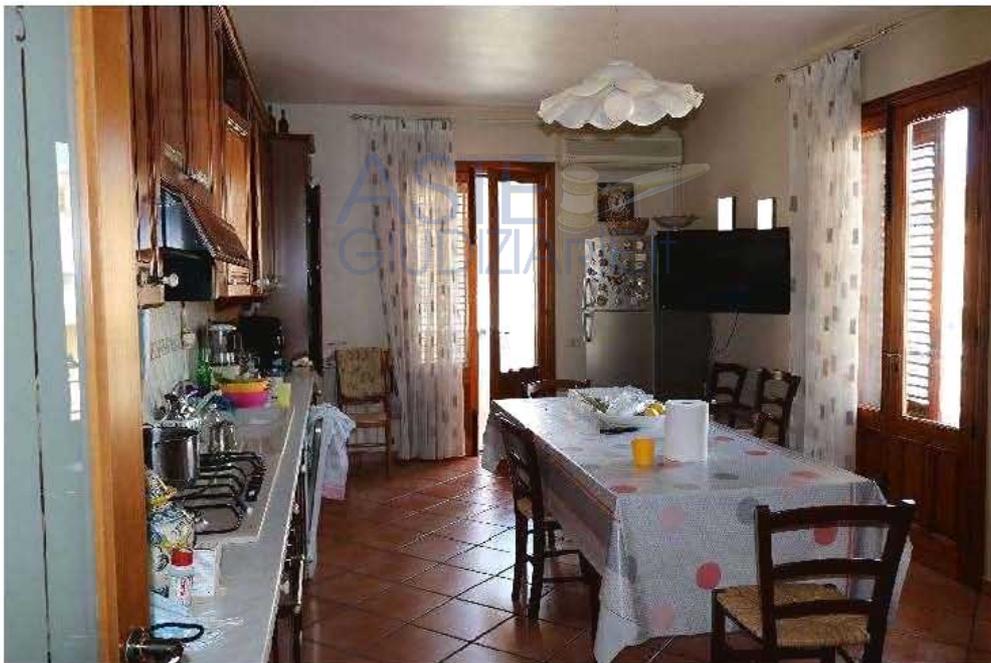
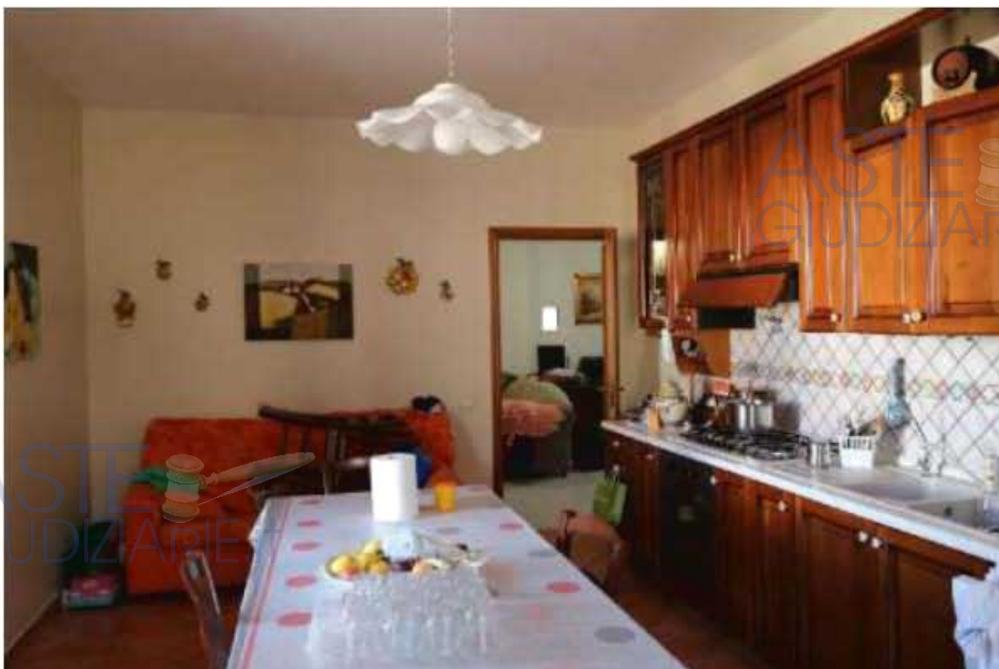
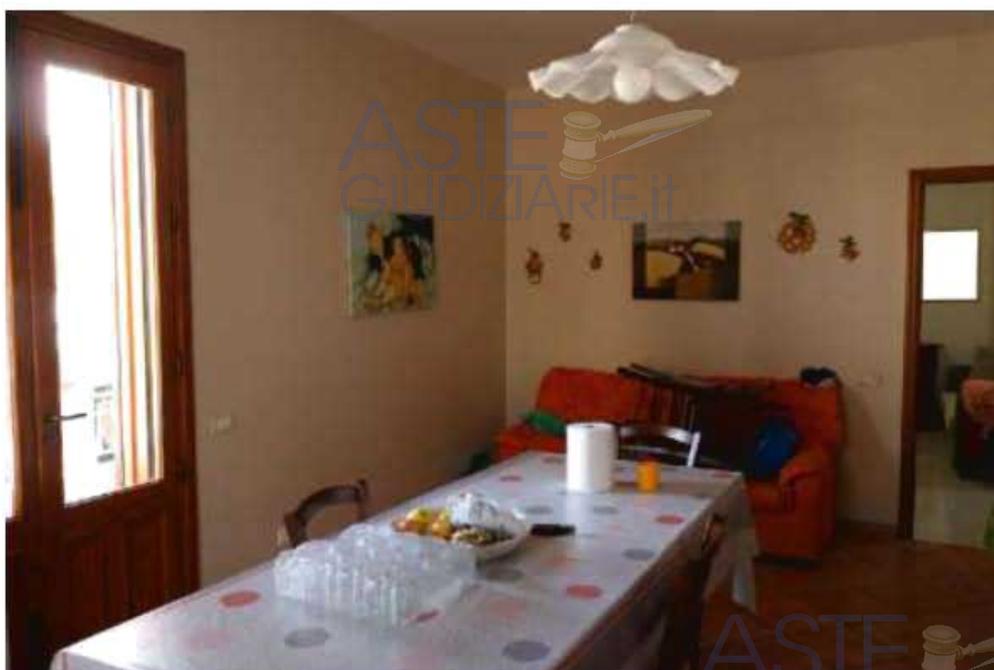
- Cucina (Foto 16, 17, 18 e 19 Tav. 11.B):

Pavimento in cotto, buone finiture, porte in legno, infissi esterni in legno con persiane in legno, ottimo stato di conservazione e manutenzione.

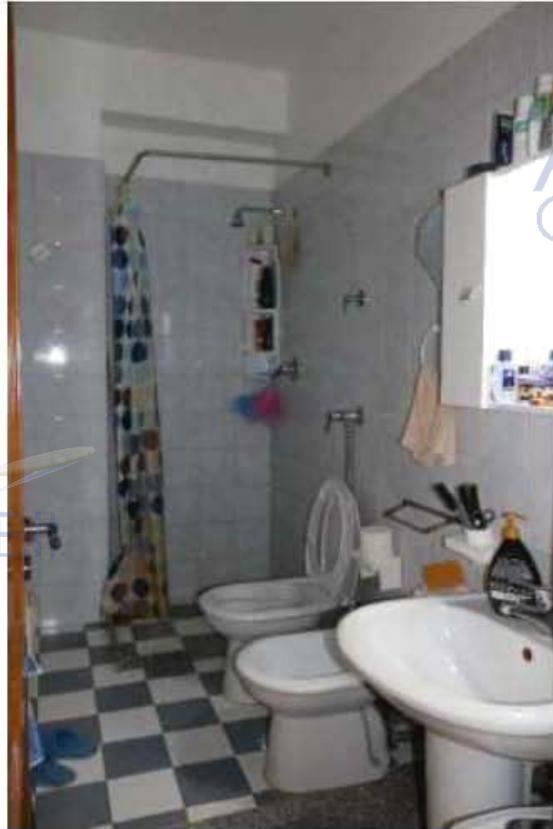
Foto 20 Tav. 12.B- Bagno - Lotto 3 Immobile3.

- Bagno (Foto 20, Tav. 12.B):

Pavimento in ceramica, buone finiture con pareti piastrellate in ceramica, sanitari (piatto doccia, bidet, w.c e lavandino) di tipo commerciale non pregiati, porte in legno, ottimo stato di conservazione e manutenzione.

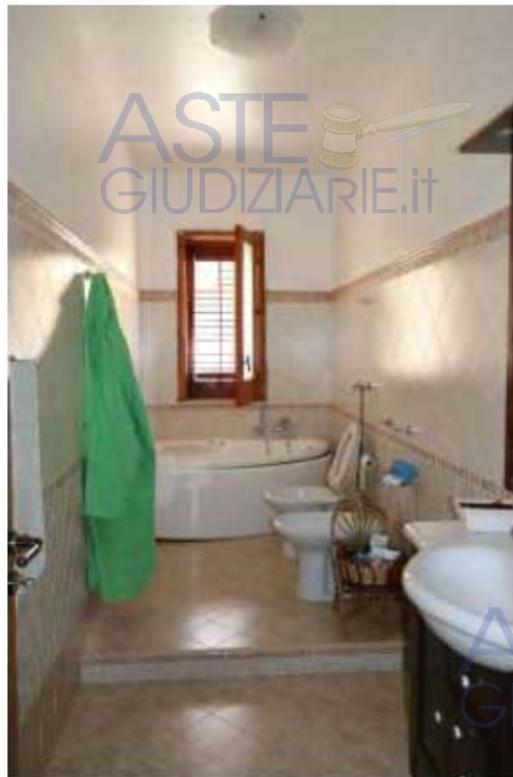
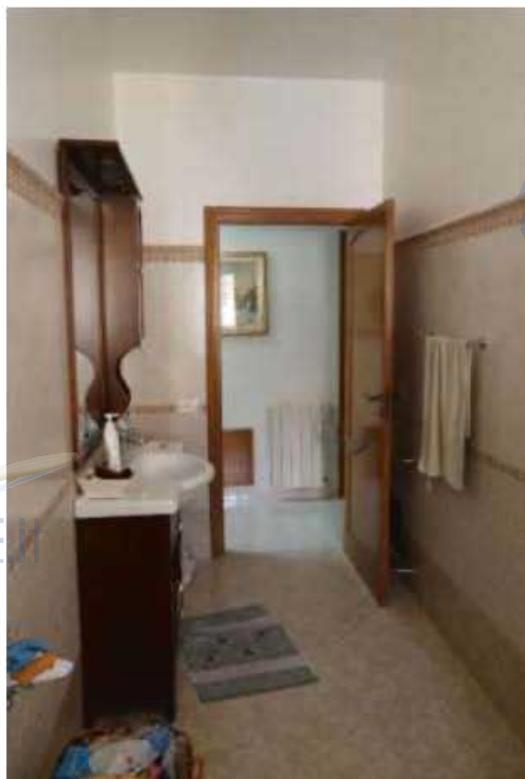
- Bagno (Foto 21 e 22, Tav. 12.B):

Pavimento in ceramica, buone finiture con pareti piastrellate in ceramica, sanitari (vasca da bagno, bidet w.c e lavandino) di tipo commerciale non pregiati, porte in legno, infissi esterni in legno con persiane in legno, tutto quanto in ottimo stato di conservazione e manutenzione.

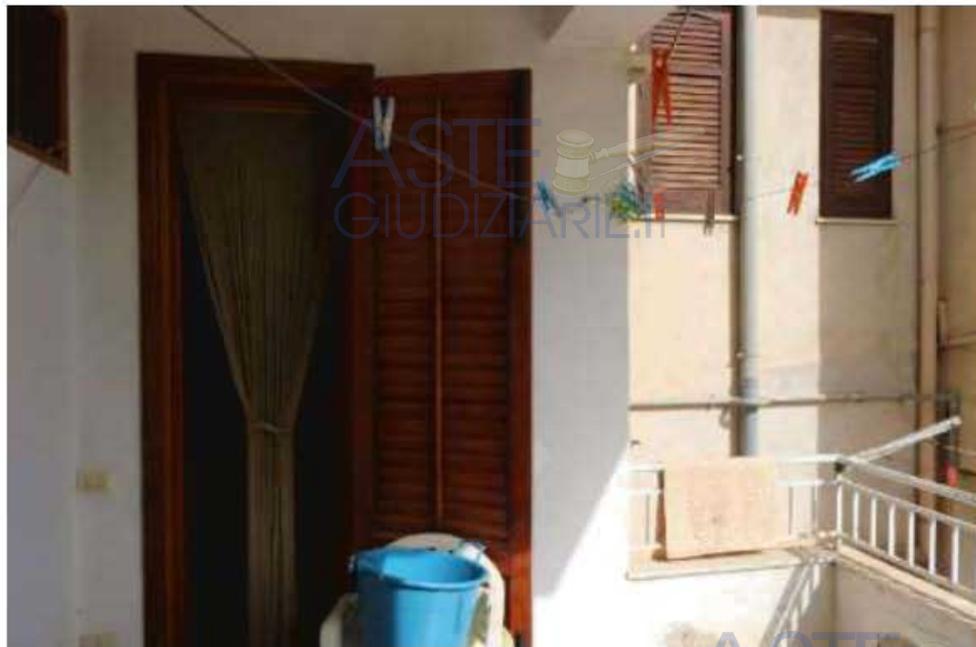
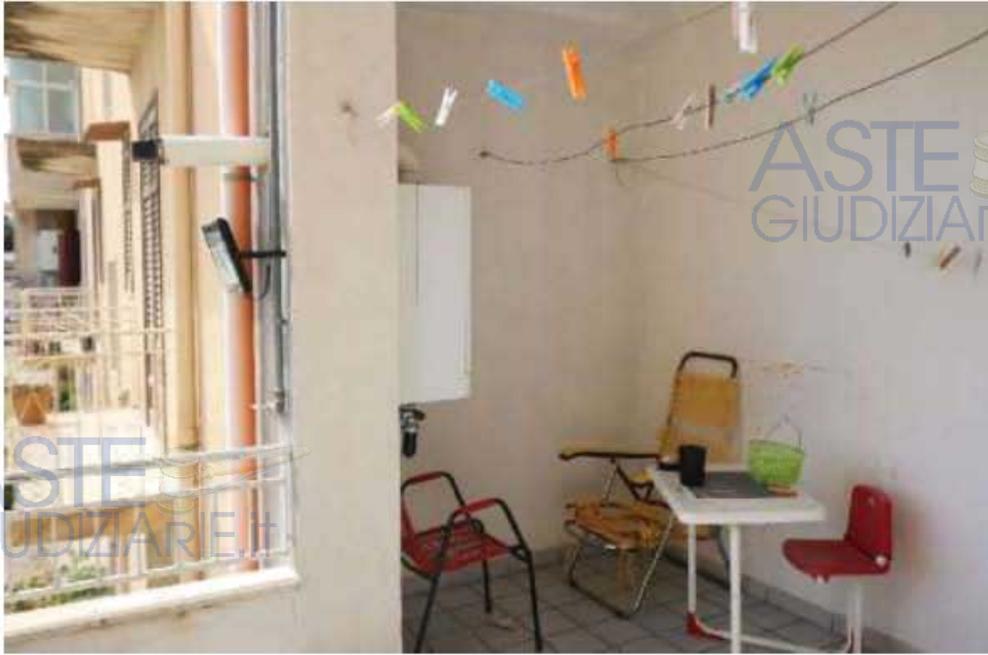
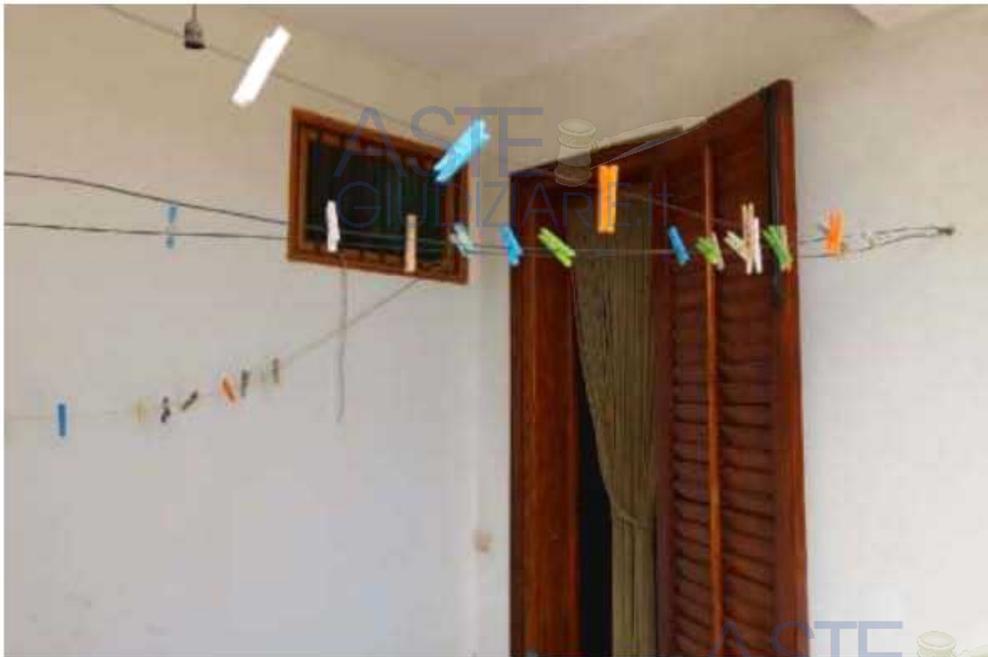
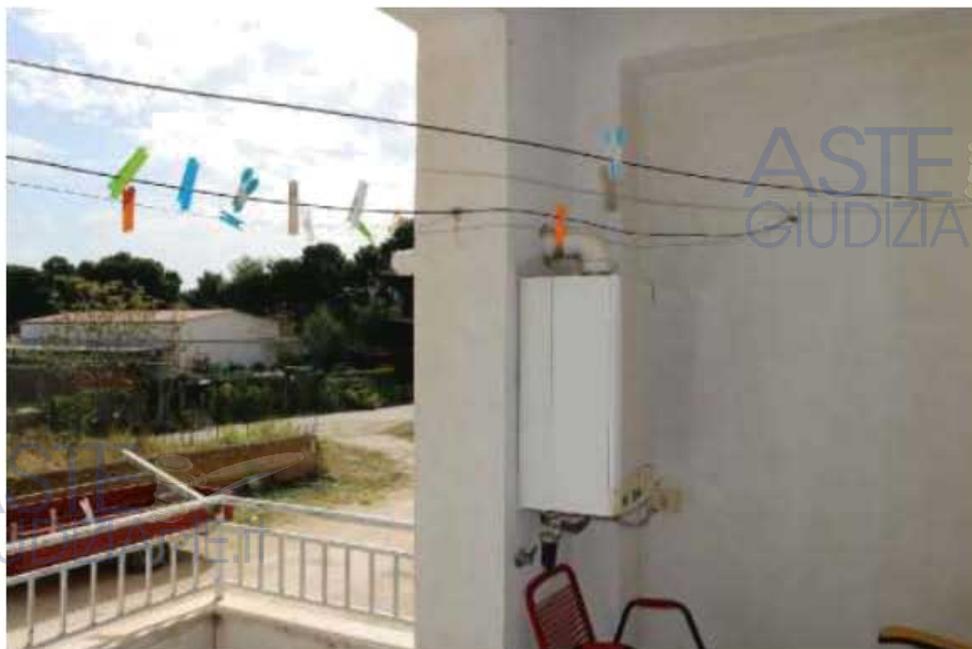
- Veranda (Foto 31, 32, 33 e 34 Tav. 15.B):

Pavimento in ceramica, buone finiture, infissi esterni in legno con persiane in legno, tutto quanto in ottimo stato di conservazione e manutenzione.

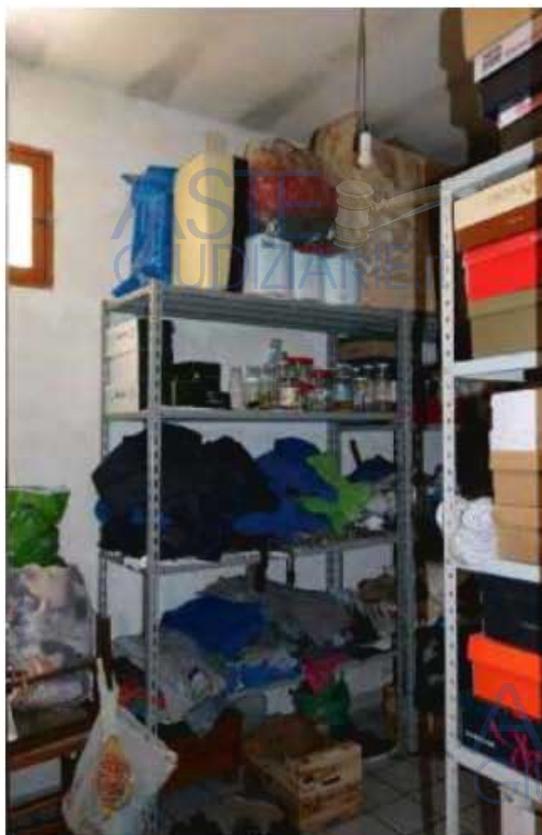
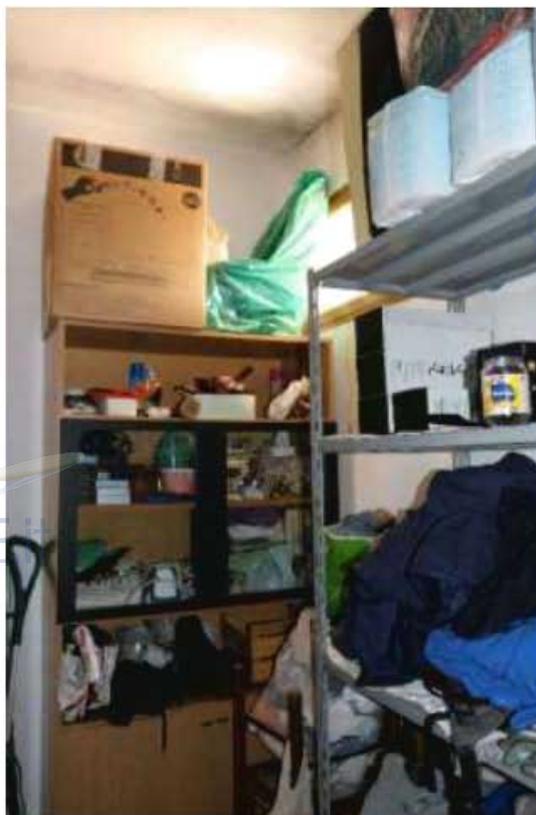
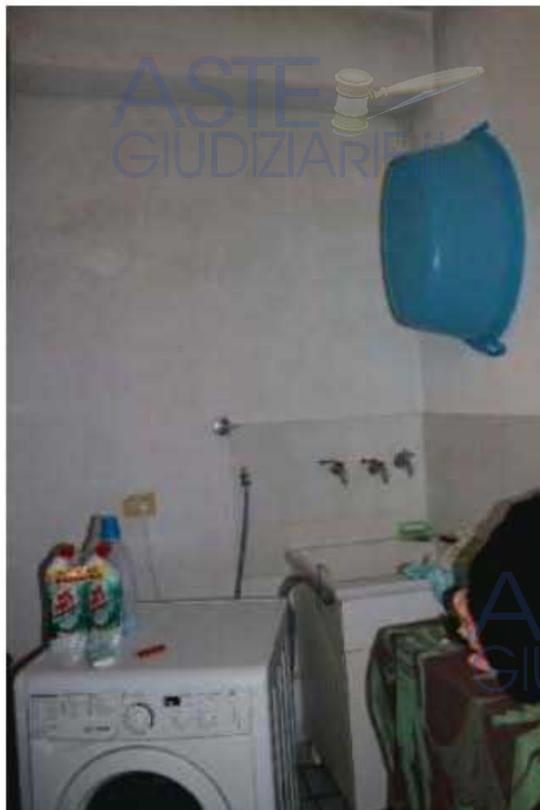
- Ripostiglio (Foto 35, 36 e 37 Tav. 16.B):

Pavimento in ceramica, finiture con presenza di muffa soprattutto in corrispondenza dei solai, infissi esterni in legno, porta in legno, tutto quanto in cattivo stato di conservazione e manutenzione.

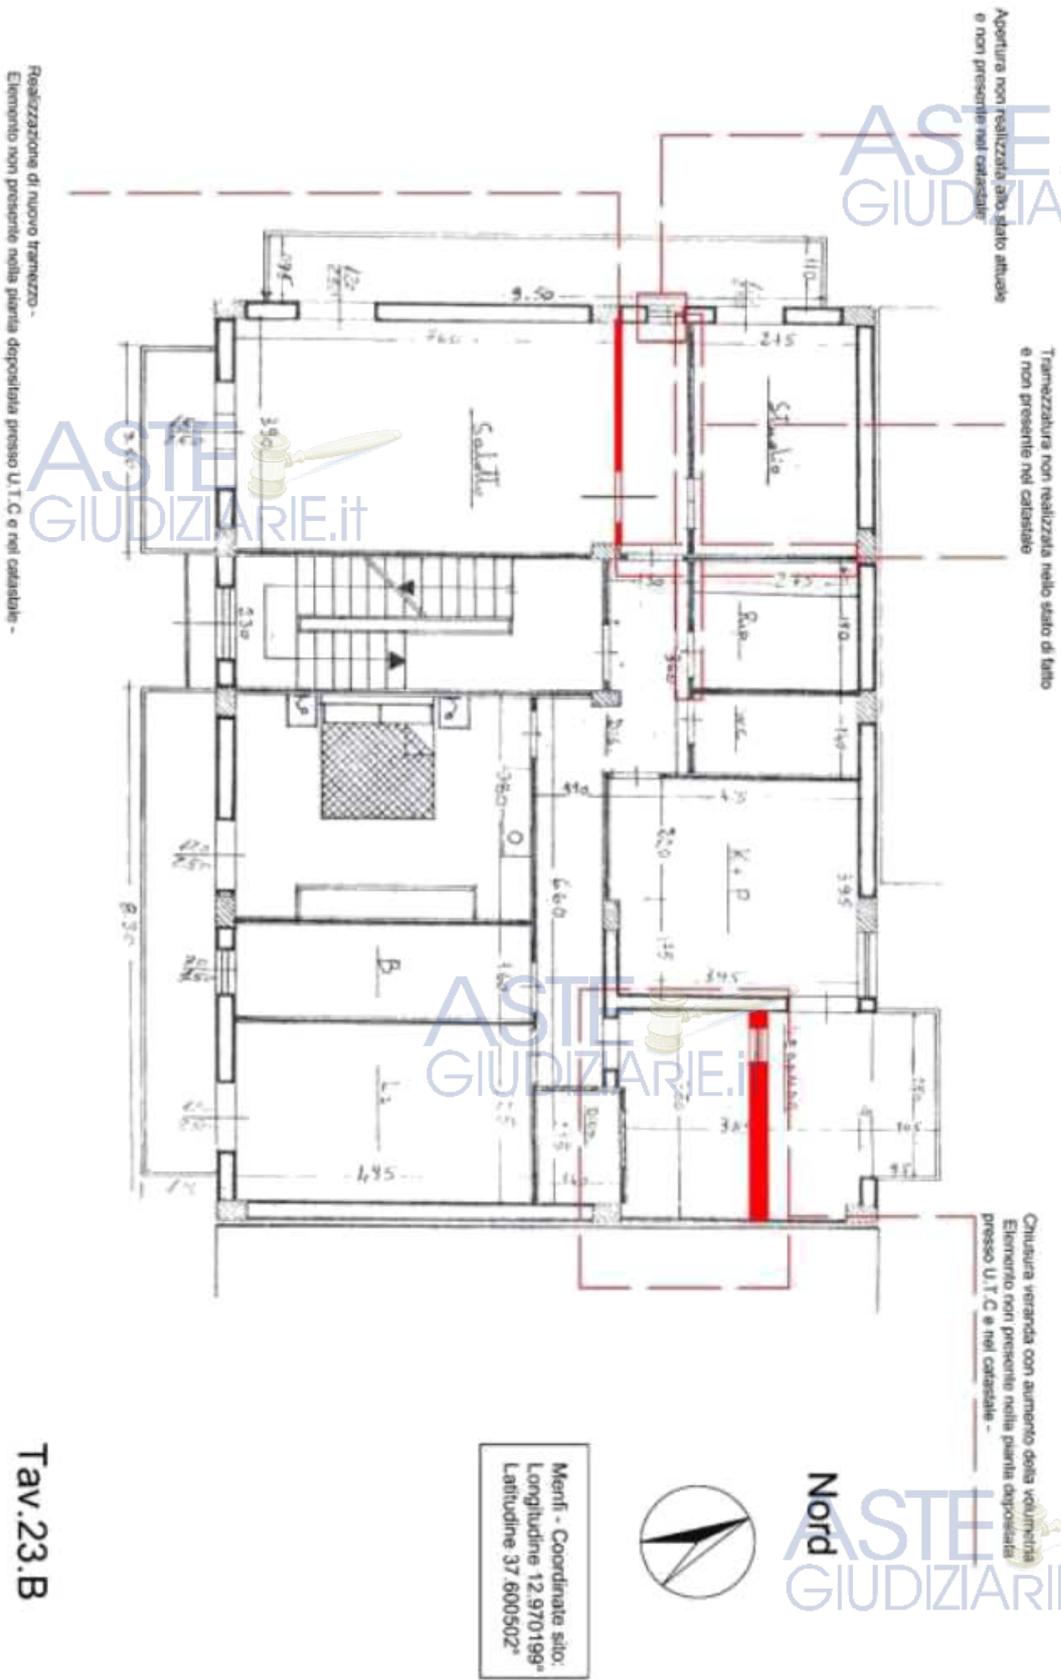
**Foto Tav. 23.B**—Pianta di progetto autorizzata dall'U.T.C di Menfi

L'edificio realizzato così com'è rilevato (Foto Tav. 8.B) e l'edificio autorizzato (Foto Tav. 23.B) presenta delle difformità;

Realizzazione di nuovo tramezzo -  
Elemento non presente nella pianta depositata presso U.T.C. e nel catastale -

procedere ad una regolarizzazione edilizia tramite SCIA (Segnalazione Certificata di Inizio Attività) in sanatoria ai sensi dell'art. 36 ai sensi del D.P.R. 380/2001 in riferimento ai tramezzi realizzati e alle aperture (in conformità alla disciplina urbanistica ed edilizia vigente sia al momento della realizzazione dello stesso, sia al momento della presentazione della domanda), mentre per quanto riguarda la chiusura parziale della veranda della veranda si potrà fare riferimento al recupero volumetrico ai sensi dell'art. 5 della L.R. n.16 del 2016 (recupero abitativo delle pertinenze) e successivamente si dovrà procedere ad una variazione catastale:
