**ESECUZIONE IMMOBILIARE N. 30/2018**

**RELAZIONE DI STIMA DEL CTU**

**LOTTO 3 – IMMOBILE N.3 - :** appartamento di civile abitazione sito in Menfi nella via Jota n. 10, oggi via Madre Teresa di Calcutta n. 10, a primo piano composto da 6 vani ed accessorio catastali confinante con la detta via Madre Teresa di Calcutta, con proprietà di ..... con proprietà di | ..... , salvo altri confini, individuato in catasto foglio 52 particella 627 sub. 3 p. I via Jota n.10 Z.C. I categoria A/3 classe 4° 6,5 vani con la R.C. di euro 332,34;

**Ing. Giuseppe Prinzivalli**

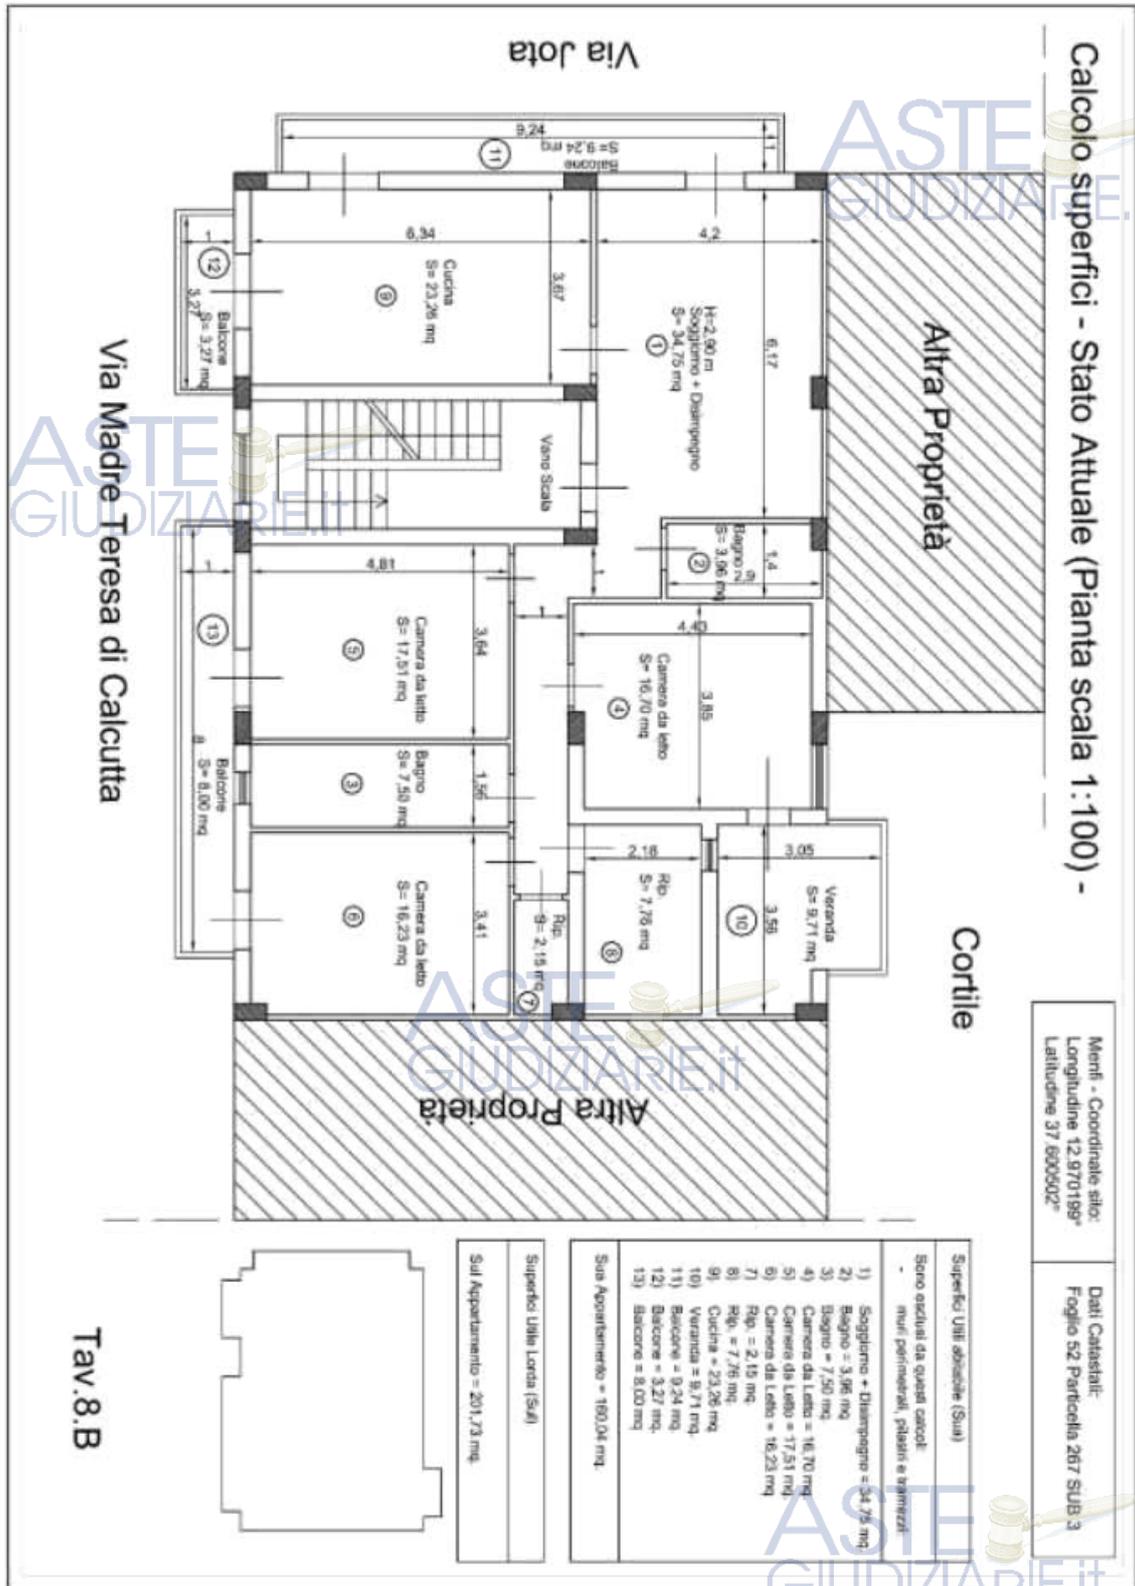
**Foto Tav. 8.B** – Pianta stato di fatto da rilievo in situ

Owero è stato realizzato un ripostiglio in corrispondenza della veranda lungo il lato Nord dell'appartamento, con chiusura parziale della veranda e conseguenziale aumento della volumetria dell'appartamento, contestualmente in corrispondenza della cucina è stato realizzato un tramezzo.

L'edificio realizzato così com'è rilevato (Foto Tav. 8.B) e l'edificio autorizzato (Foto Tav. 23.B) presenta delle difformità;

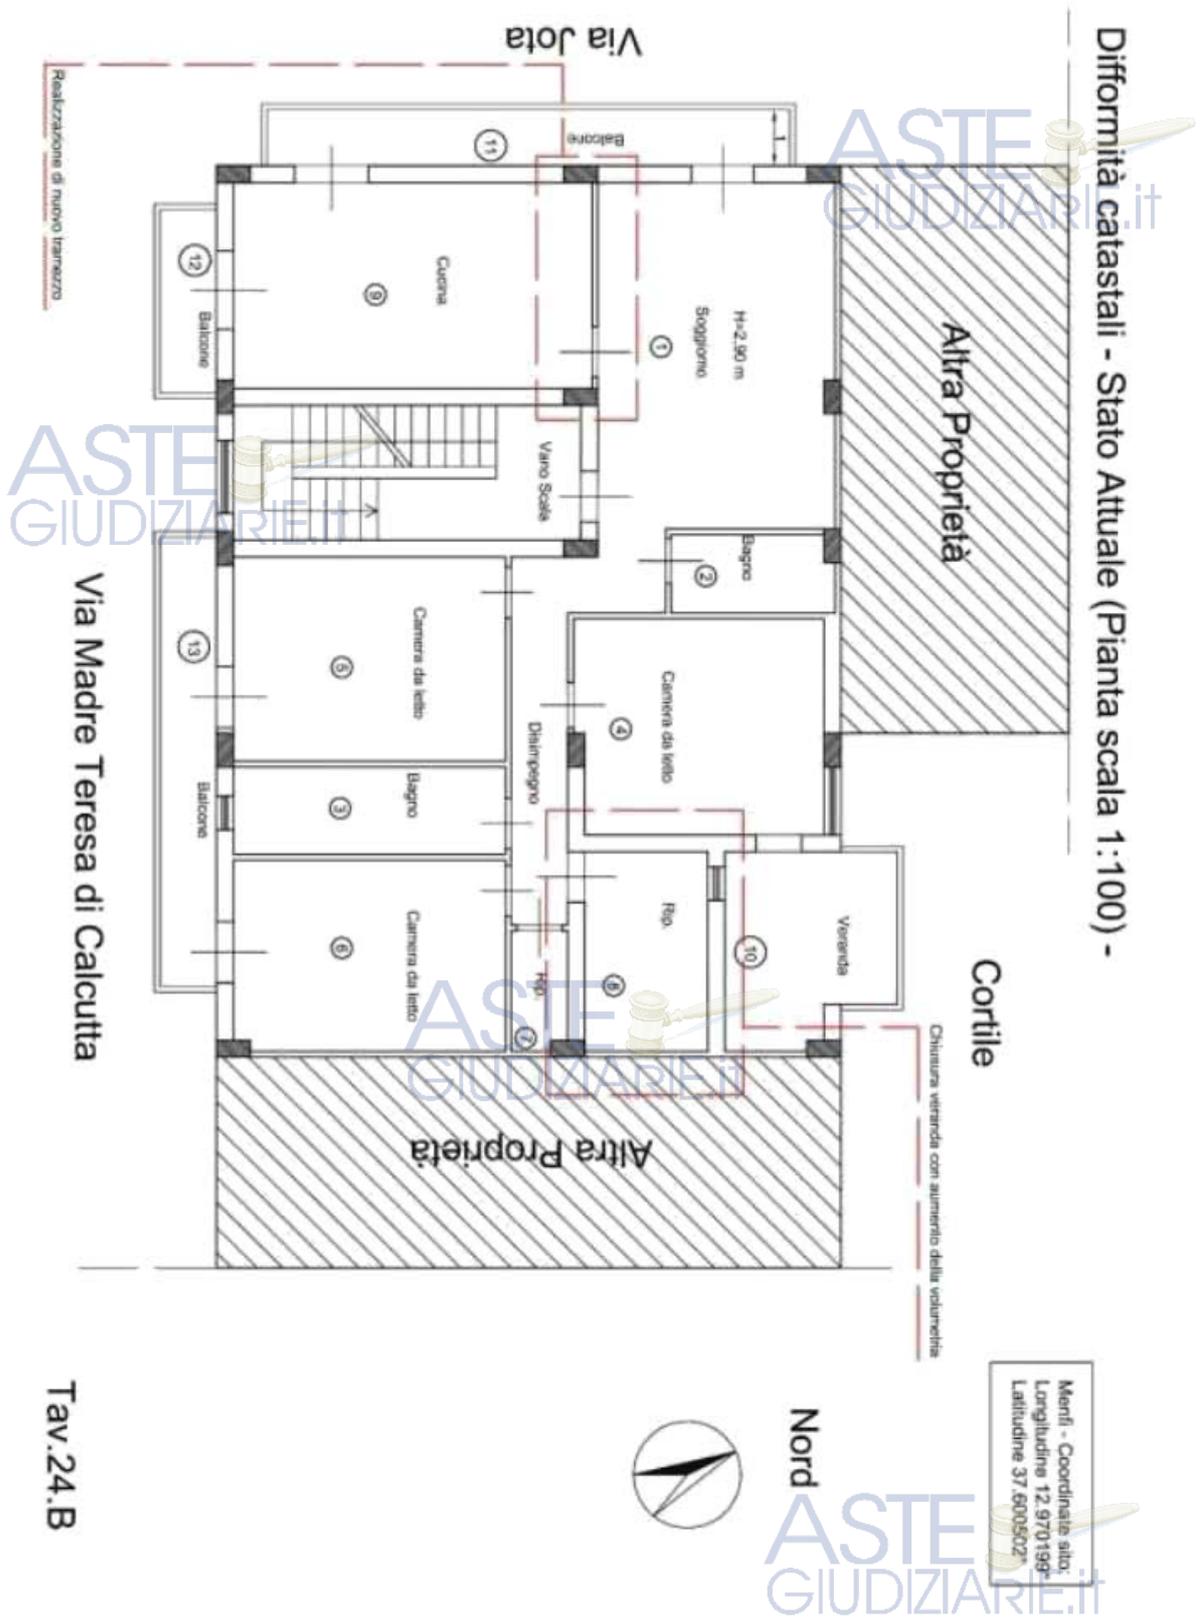
**Foto Tav. 24.B**— Individuazione difformità tra catastale e stato attuale Lotto 3 Immobile3 – Planimetria catastale **Foglio**

A seguito di un dettagliato rilievo dello stato dei luoghi e un confronto tra la planimetria rilevata sui luoghi (Foto Tav. 24.B), la planimetria catastale (Foto Tav. 3.3.B) e la planimetria depositata presso l'U.T.C. di Menfi (Foto Tav. 23.B), il sottoscritto ha potuto rilevare non solo difformità catastali non "lievi", ma anche difformità di tipo urbanistico, motivo per cui si dovrà prima

procedere ad una regolarizzazione edilizia tramite SCIA (Segnalazione Certificata di Inizio Attività) in sanatoria ai sensi dell'art. 36 ai sensi del D.P.R. 380/2001 in riferimento ai tramezzi realizzati e alle aperture (in conformità alla disciplina urbanistica ed edilizia vigente sia al momento della realizzazione dello stesso, sia al momento della presentazione della domanda), mentre per quanto riguarda la chiusura parziale della veranda della veranda si potrà fare riferimento al recupero volumetrico ai sensi dell'art. 5 della L.R. n.16 del 2016 (recupero abitativo delle pertinenze) e successivamente si dovrà procedere ad una variazione catastale:
