**TRIBUNALE CIVILE E PENALE DI SCIACCA**

**RELAZIONE DI CONSULENZA TECNICA**

**Esecuzione Immobiliare n. 53/2014 R.G.Es.**

#### **LOTTO 1 – Fabbricato edificato sulle particelle nn. 613-622-627 del foglio di mappa n. 37**

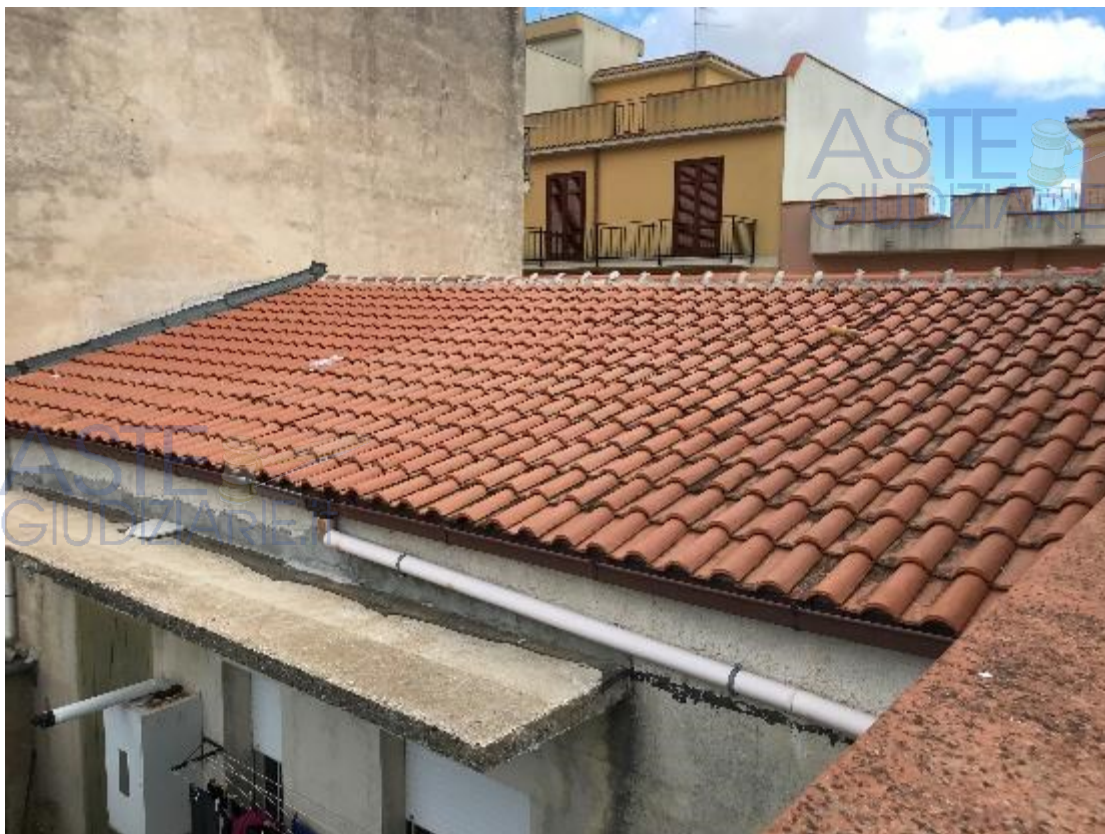
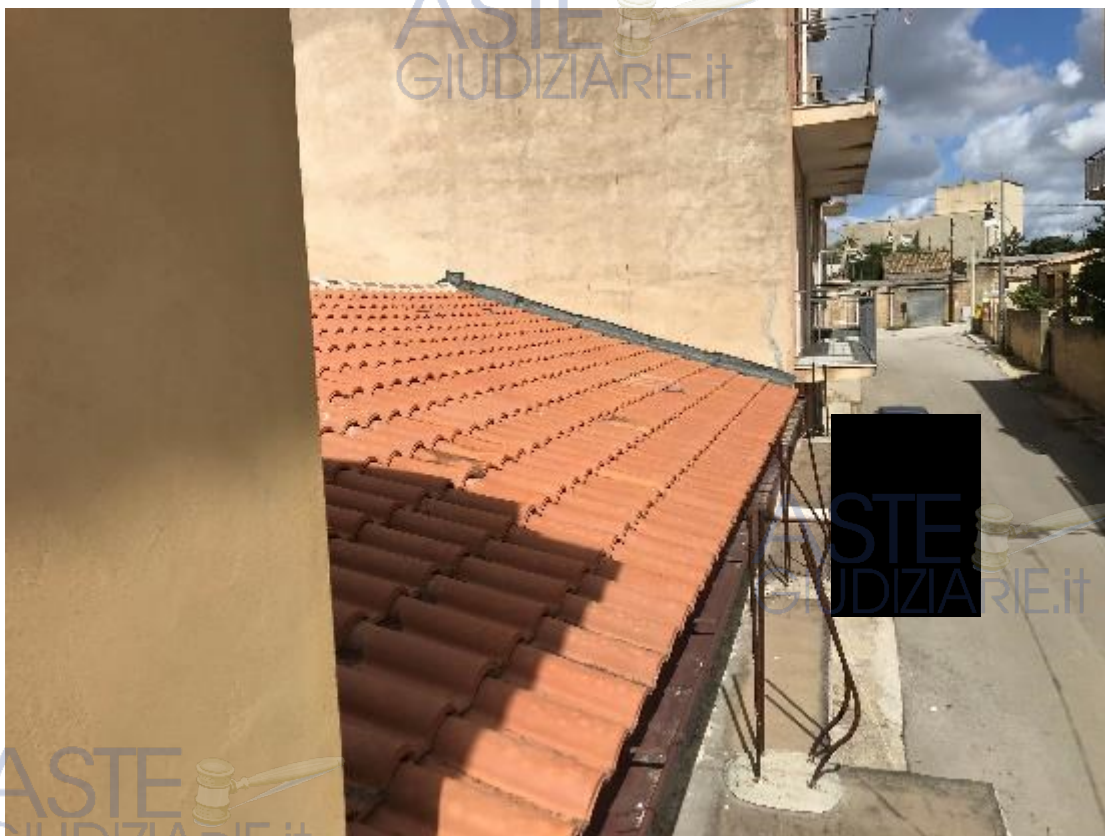
L'immobile in oggetto è sito nel Comune di Partanna (TP) in via Largo Pecorelle n. 17 (Foto 1.1 – Foto 1.2) e risulta edificato sulle particelle di terreno identificate catastalmente ai nn. 613-622-627 del foglio di mappa n. 37 (v. allegato III - Cartografia con localizzazione dei beni oggetto del procedimento). E' costituito da un'unica elevazione sita piano terra ed attualmente è destinato a civile abitazione. Lo stabile ha una forma poligonale in pianta (Foto 1.3 – Foto 1.4) e risulta caratterizzato da una copertura a due falde inclinate (Foto 1.5 – Foto 1.6).

Foto 1.5 – Copertura del fabbricato sito nel Comune di Partanna (TP) in Via Largo Pecorelle n. 17

Foto 1.6 – Particolare della copertura del fabbricato su Via Largo Pecorelle

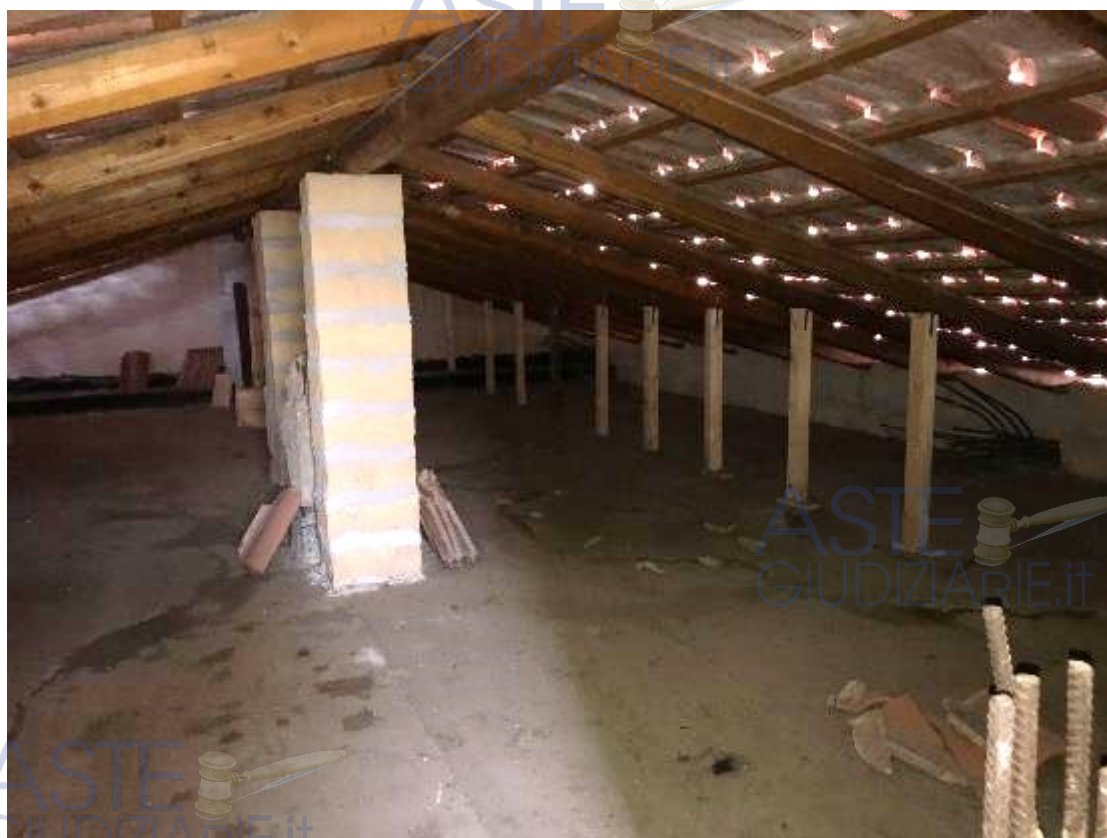
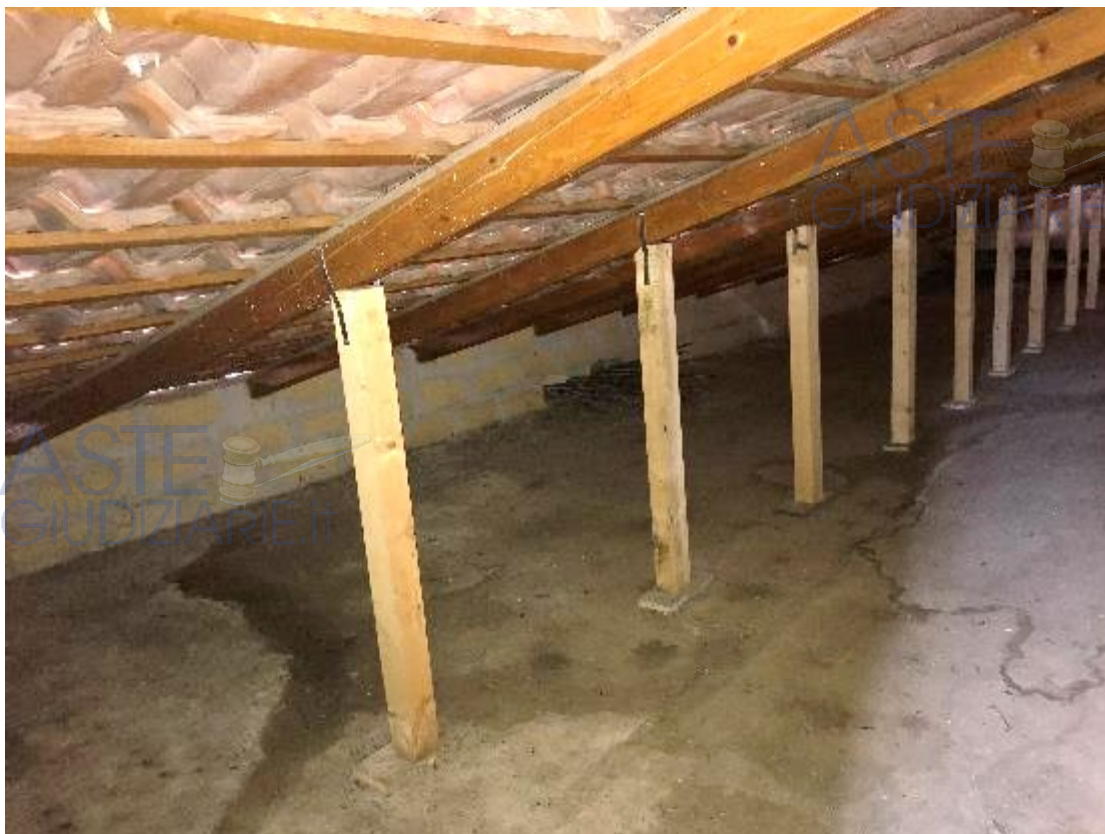
L'ossatura principale dell'edificio è stata realizzata con una struttura portante intelaiata in calcestruzzo armato, costituita da pilastri e travi, mentre il ripostiglio adiacente il giardino interno è caratterizzato da una struttura in muratura con copertura ad un'unica falda inclinata. I solai orizzontali della struttura in calcestruzzo armato sono in latero-cemento con travetti del tipo cemento-precompresso, mentre le due falde inclinate della copertura sono caratterizzate da travi in legno e tegole portoghesi (Foto 1.24 – Foto 1.25). Dal raffronto dello stato di fatto con la documentazione urbanistica rilasciata dal Comune di Partanna (TP), tale copertura è difforme al progetto approvato e risulta realizzata abusivamente così come il ripostiglio caratterizzato da un'unica falda inclinata in cemento amianto (v. allegato IV – Documentazione rilasciata dall'U.T.C. del Comune di Partanna).

**Foto 1.24 – Copertura delle due falde inclinate del fabbricato di Via Largo Pecorelle n. 17**

**Foto 1.25 – Particolare della copertura delle due falde inclinate del fabbricato di Via Largo Pecorelle n. 17**

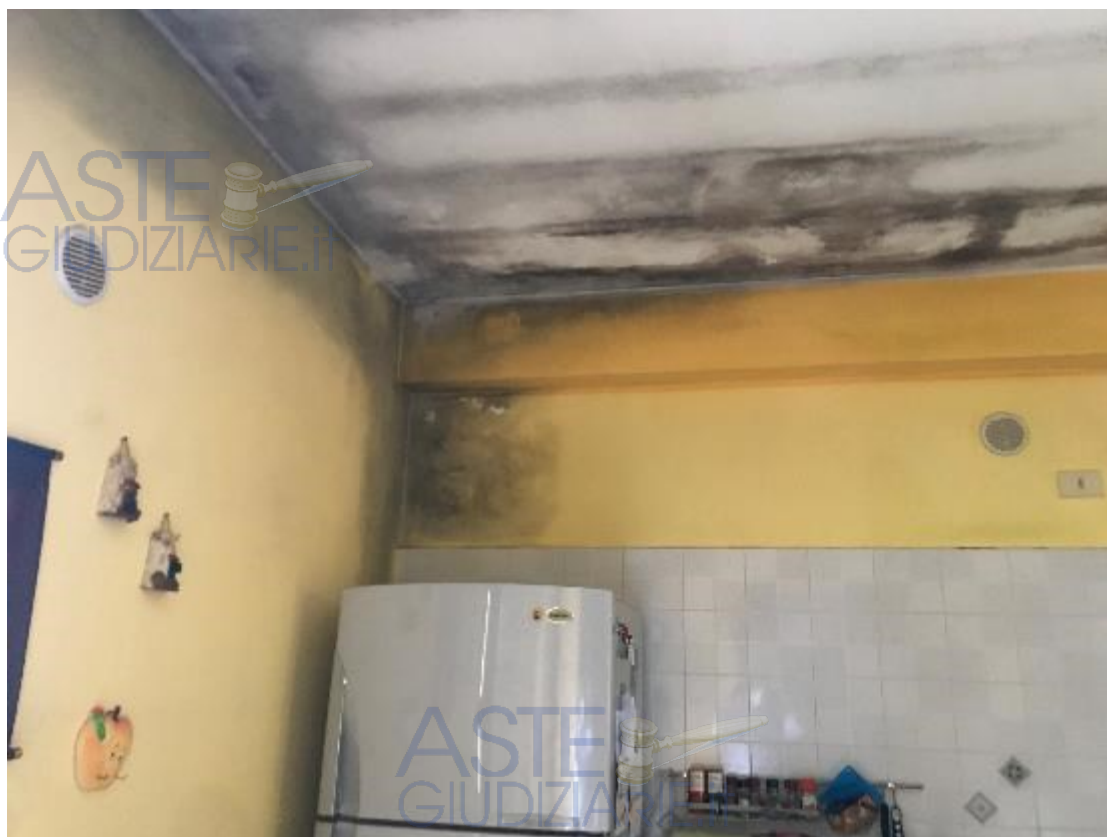
Gli ambienti interni, sono caratterizzati dalla proliferazione di muffe e batteri che ha originato un ingiallimento ed un successivo scurimento dello strato di finitura (Foto 1.26).

**Foto 1.26 – Umidità e muffe degli ambienti del fabbricato di Via Largo Pecorelle n. 17**

Le macchie nere di umidità si sviluppano linearmente nella direzione di orditura del solaio in latero-cemento e si concentrano principalmente lungo il travetto.

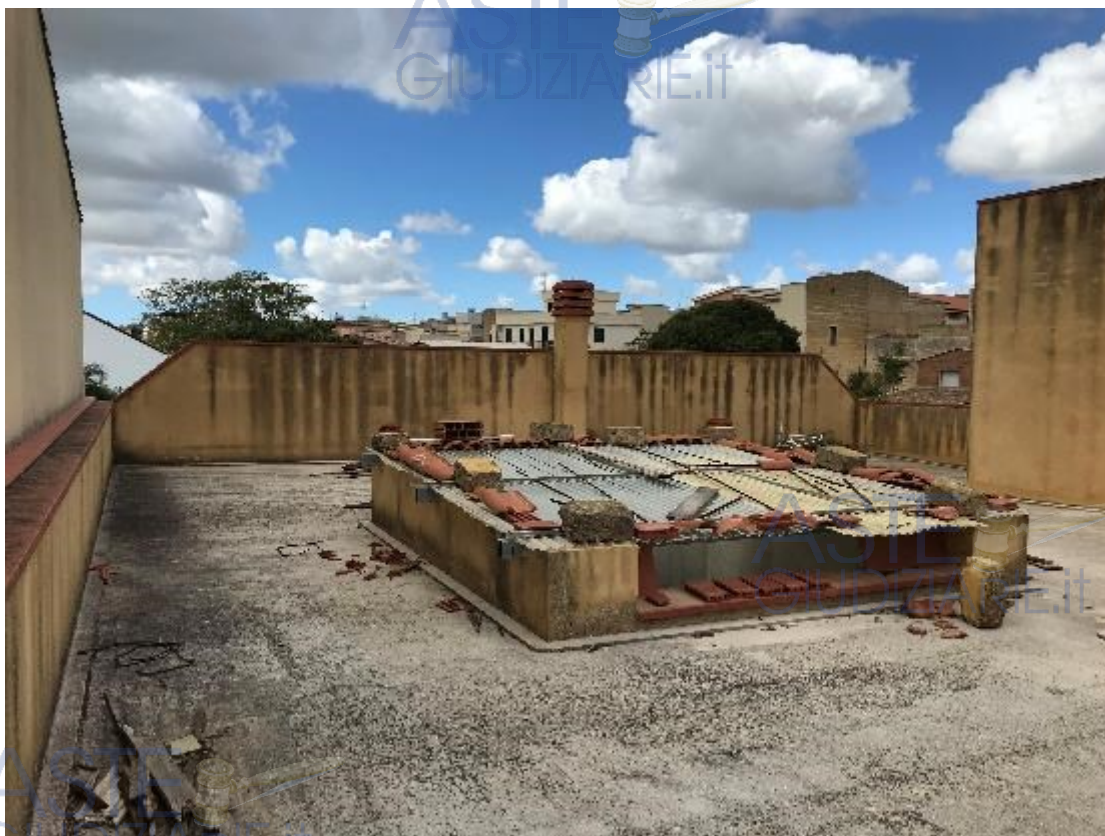
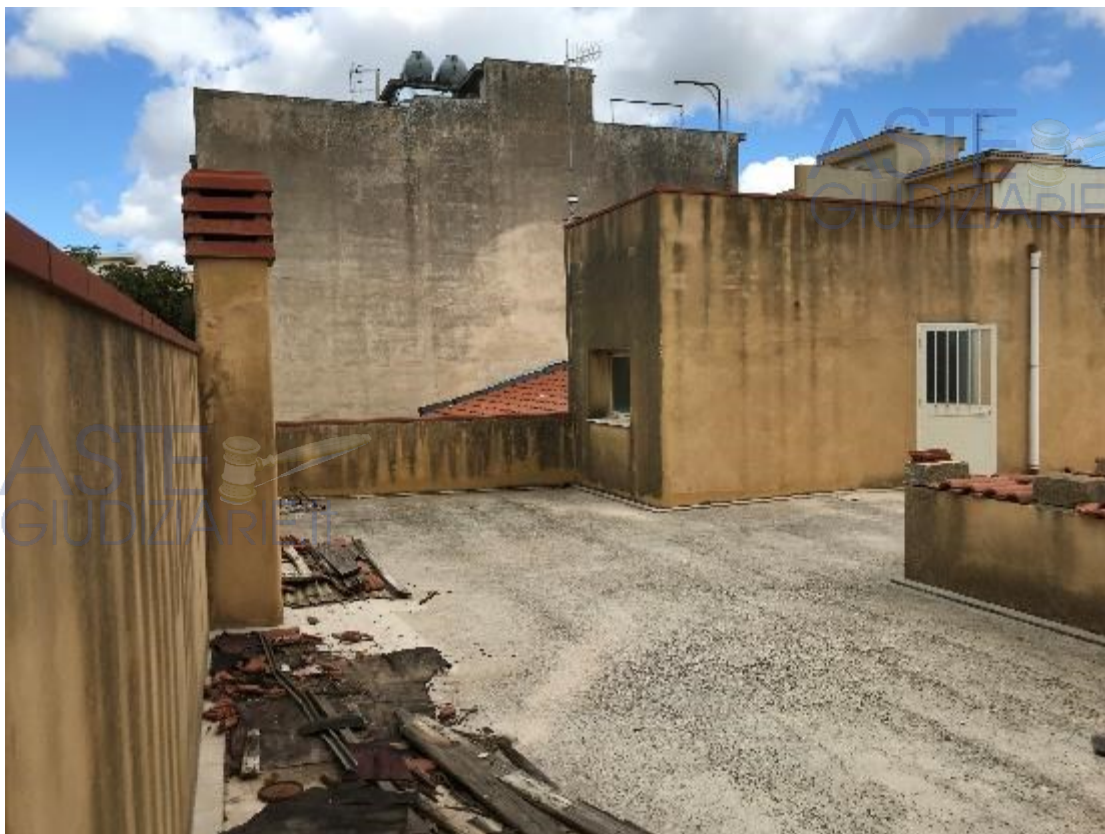
**Foto 2.6 – Particolare della copertura destinata a terrazza piana praticabile**

**Foto 2.7 – Particolare della copertura destinata a terrazza piana praticabile**

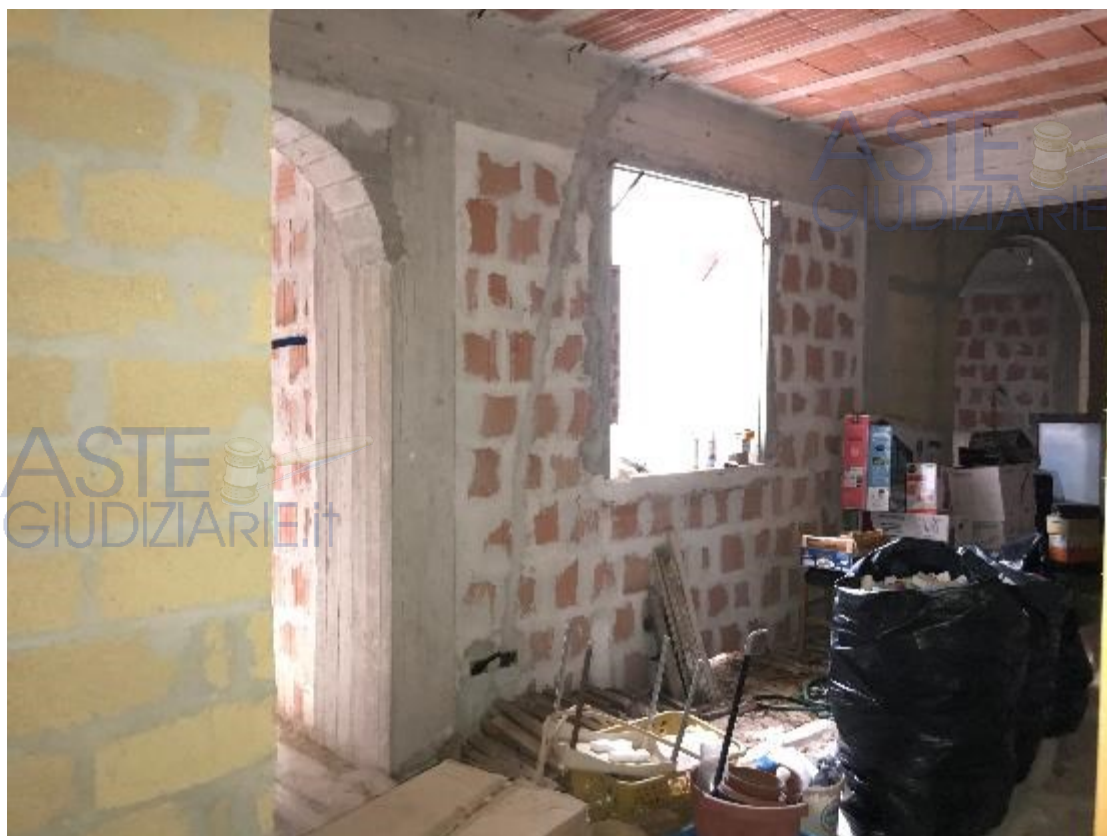
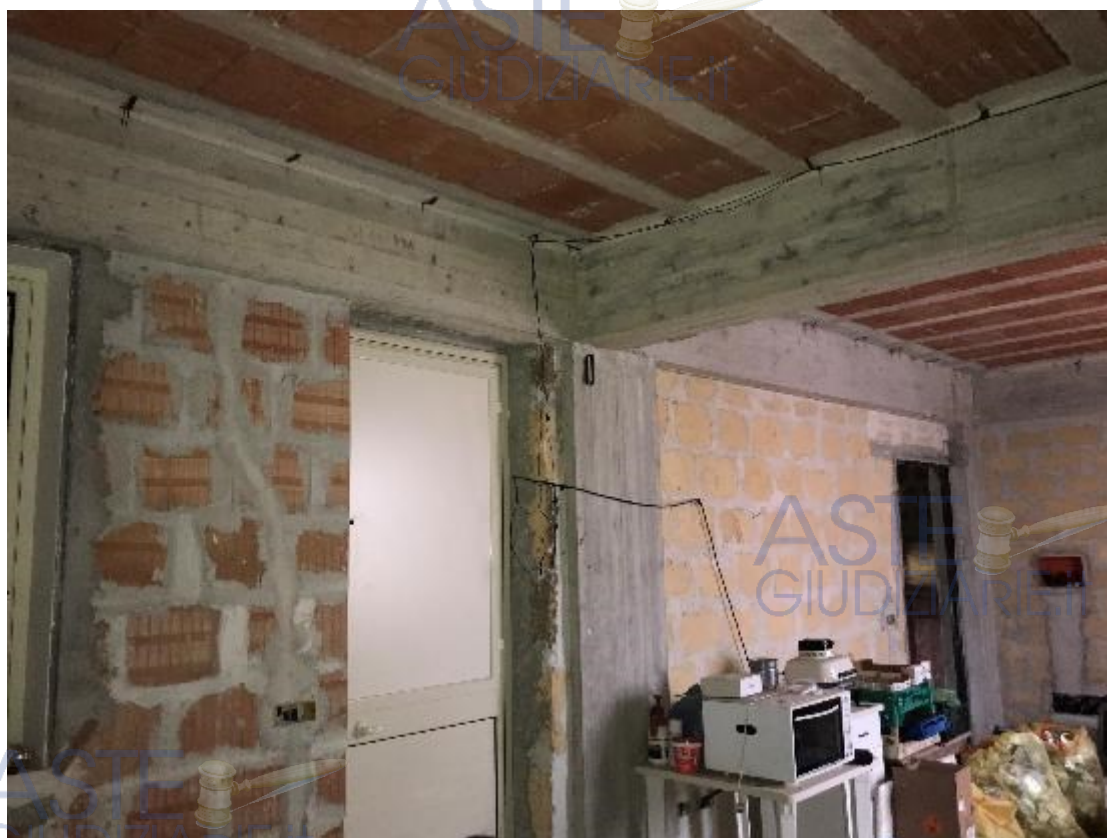
Foto 2.15 – Abitazione al grezzo del piano terra su Via Largo Pecorelle

Foto 2.16 – Abitazione al grezzo del piano terra su Via Largo Pecorelle

Le tramezzature dei vari ambienti interni sono state realizzate in laterizio forato mentre tutte le stanze ed i servizi igienici sono privi di pavimentazione e di rivestimento.

A differenza delle pareti del magazzino del piano seminterrato in cui è presente solo il rinzafo, le superfici verticali ed orizzontali delle diverse stanze, così come il corpo scale, sono prive di intonaco.

Gli infissi presenti sono in alluminio anodizzato, mentre i vari ambienti sono privi di porte interne. Dalle condizioni riscontrate, il fabbricato risulta incompleto anche di diversi impianti tecnologici e dunque, numerosi rimangono i lavori edili per renderlo interamente fruibile ed agibile.

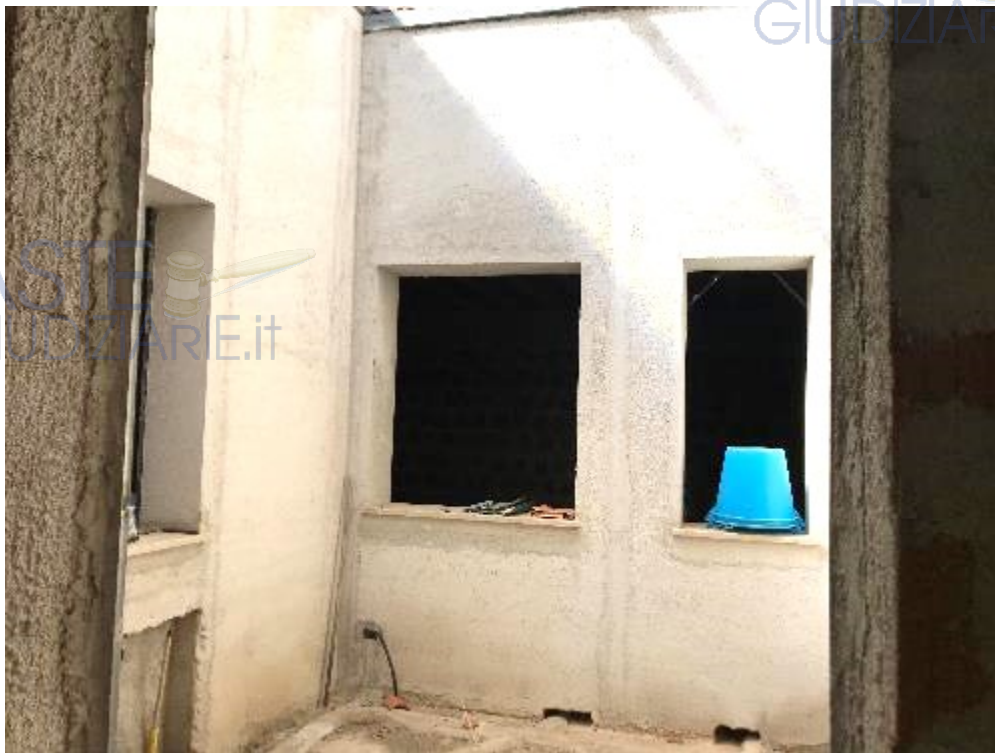
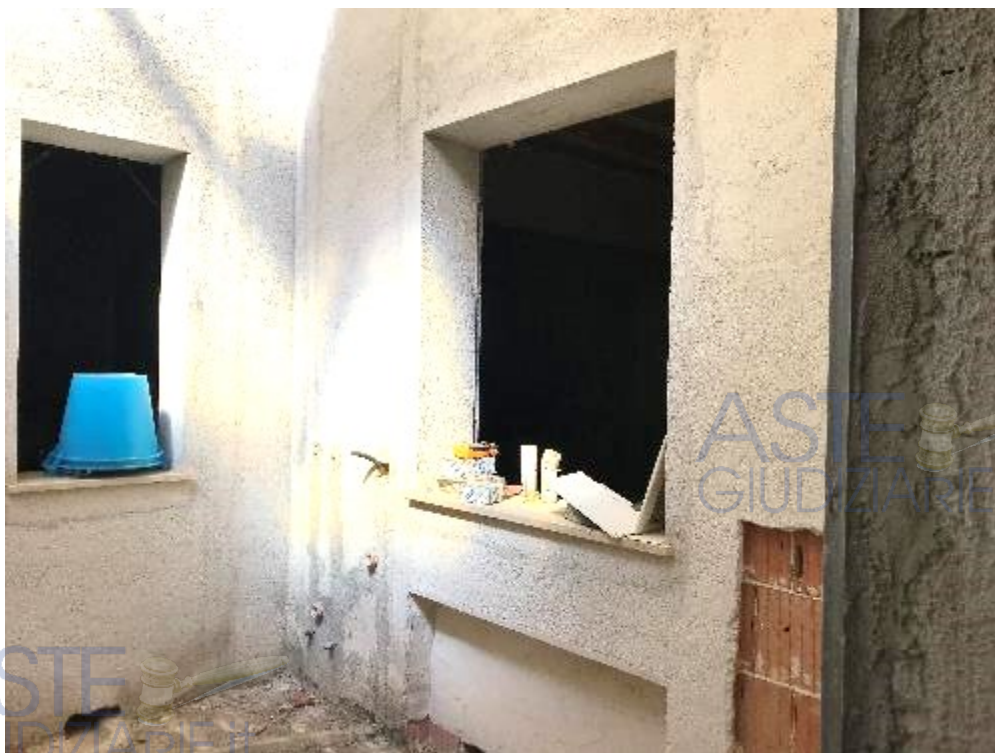
In adiacenza all'abitazione di piano terra, inoltre, è situata una chiostrina che permette di illuminare le diverse stanze che hanno un'apertura su tale spazio (Foto 2.30 – Foto 2.31).

Foto 2.31 – Chiostrina dell'immobile di piano terra

Foto 2.31 – Particolare della chiostrina

Tutti i prospetti esterni sono intonacati con strato di finitura, ad eccezione delle pareti esterne della chiostrina che risultano solo definite con malta cementizia.
