**Consulenza Tecnica d'Ufficio nel procedimento  
esecuzione immobiliari n. di ruolo generale 55/2023**

**PERIZIA DI STIMA IMMOBILIARE**

Tipologia di immobile: n. due lotti di terreno;

Ubicazione: Comune di Sciacca (AG), C/da Santa Maria  
dati catastali F.M. 51 - Part.11e nn. 399 e 404

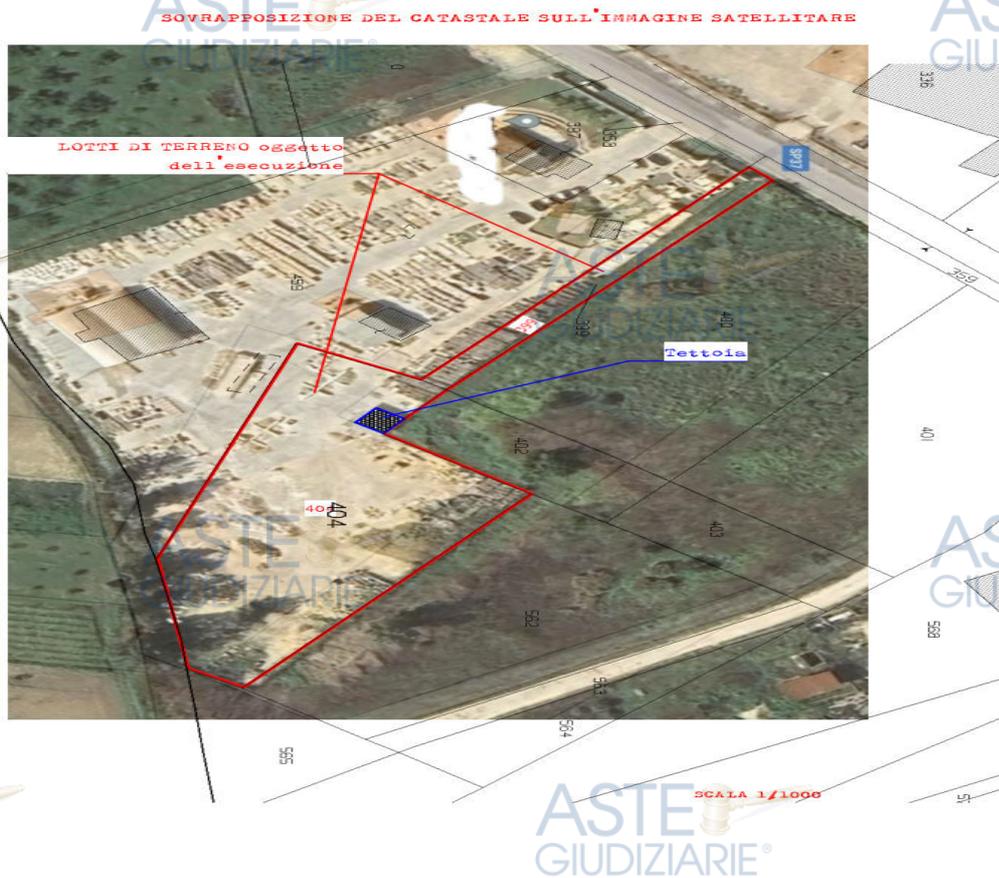
Ai fini dell'esatta individuazione dell'immobile oggetto del pignoramento si è effettuato un raffronto tra una ortofoto satellitare attuale e la mappa catastale **(All.1a)**, riscontrando la corrispondenza tra quanto pignorato e la situazione reale dei luoghi.

Sovrapposizione ortofoto attuale e mappa catastale

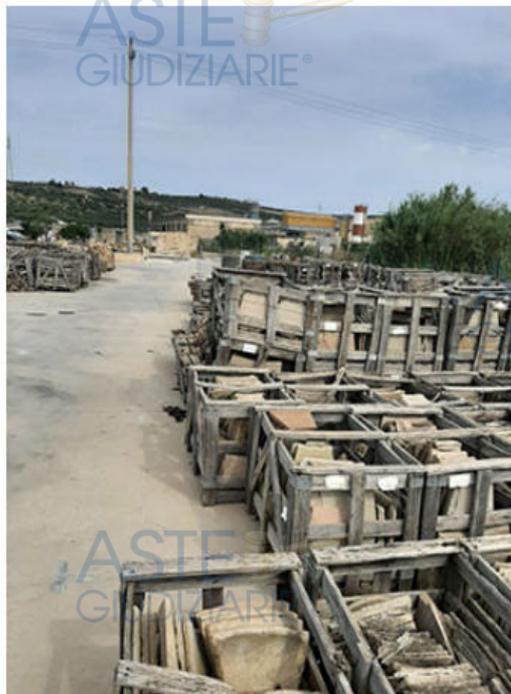
FM 51 - PART. 399

- **Ubicazione:** Sciacca (AG), C/da Santa Maria (zona del territorio di Sciacca destinata ad insediamenti industriali)
  - **Caratteristiche strutturali:** Terreni incolti utilizzati in parte come deposito espositivo di materiale lapideo.

- **Accessi:** Si accede ai lotti pignorati attraverso il cancello di ingresso dell'attività commerciale adiacente.
  - **Confini:** Entrambe le particelle non risultano delimitate nella loro interezza da recinzioni o simili a parte il confine Nord e parte del confine Sud (si vedano allegati grafici e tavole fotografiche).

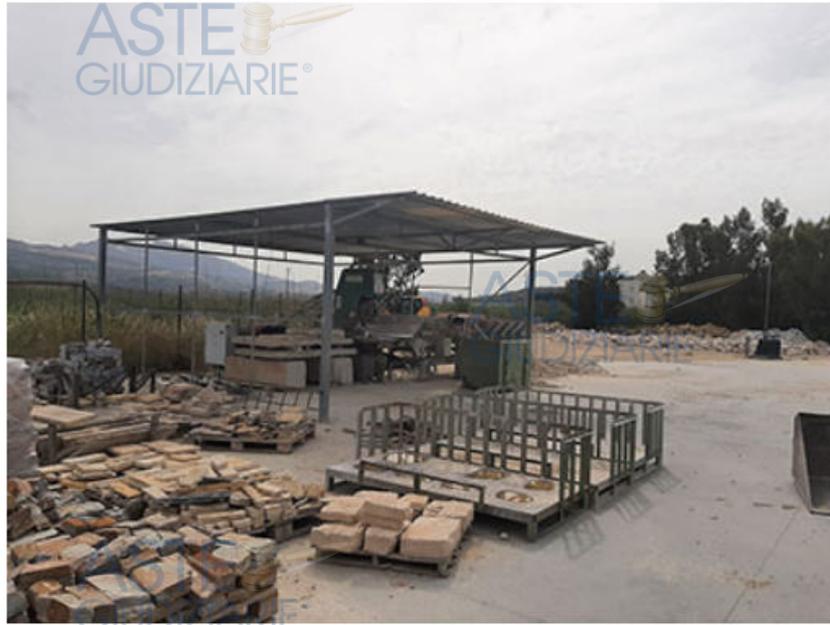
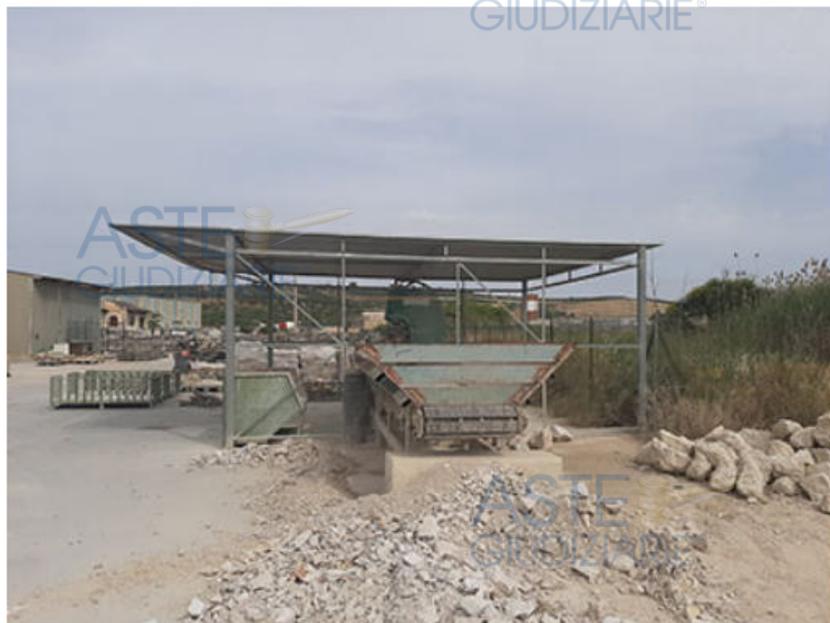
FM 51 - PART. 404

- **Pertinenze:**
  - **Composizione interna:** Terreno incolto utilizzato come deposito di materiali lapidei e in parte inutilizzato. All'interno della part.lla n. 404 insiste una piccola tettoia in metallo di cui non è agli atti nessuna documentazione, sotto la quale sono posizionati macchinari utili alla lavorazione dei materiali lapidei.

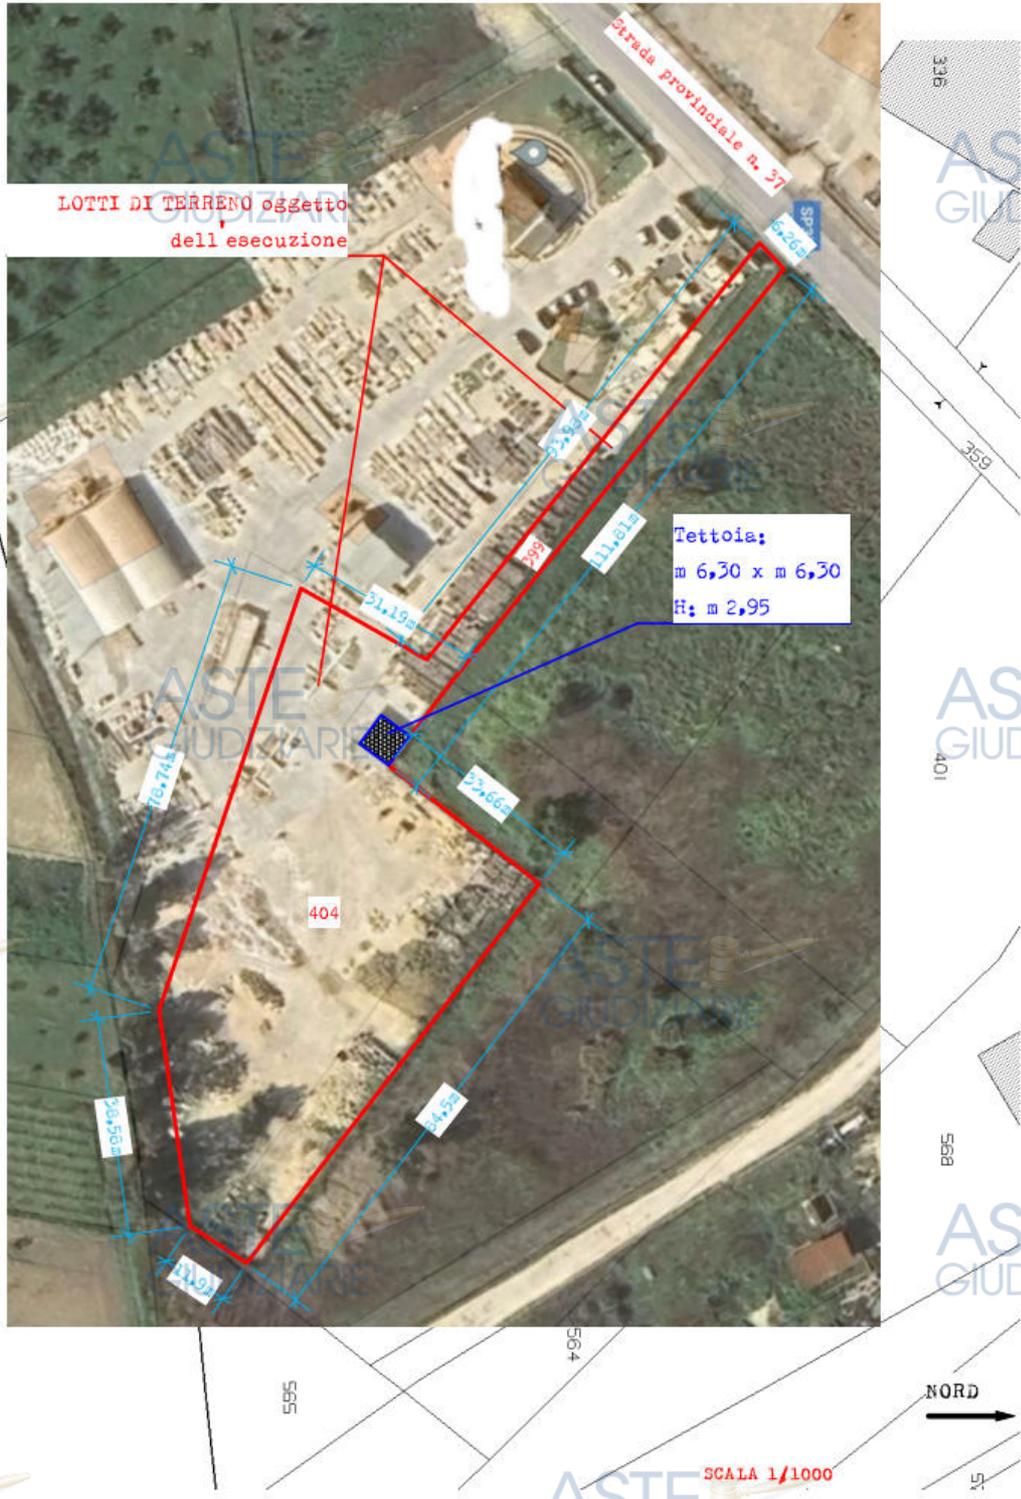
Planimetria di rilievo dello stato di fatto

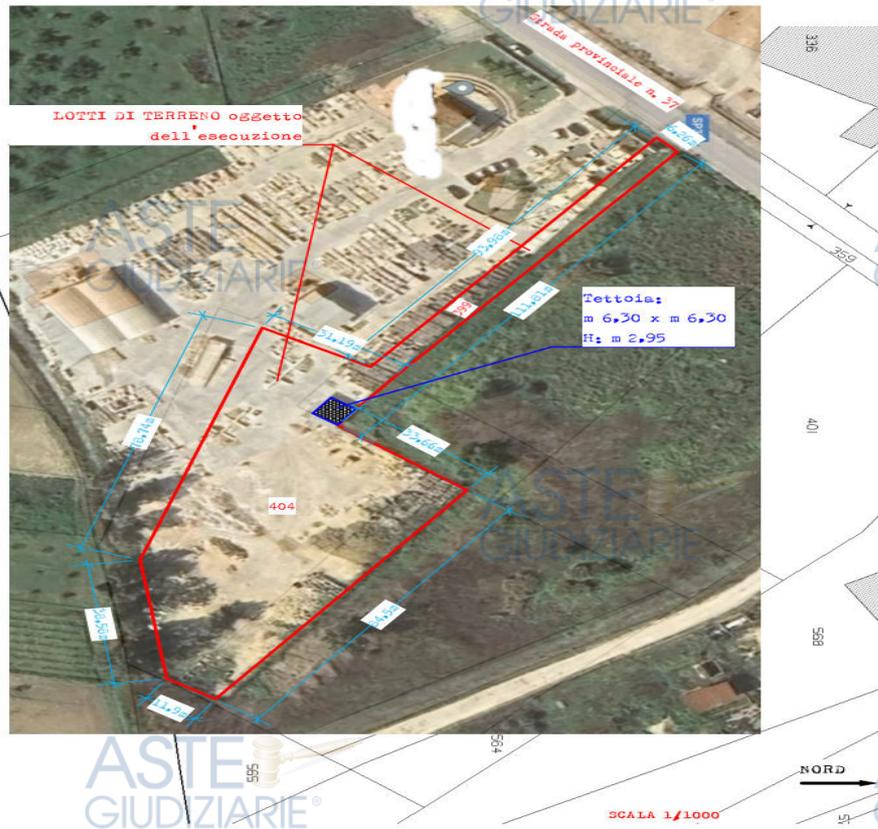
Dal rilievo effettuato durante il sopralluogo (**all. A**) all'interno della part. 404 insiste una tettoia con struttura in profilati in ferro zincato e copertura in lastre del tipo "lamiera zincata grecata" che risulta avere una **superficie complessiva calcolata** di mq 39,69. Di detta struttura non risulta alcun titolo edilizio agli atti e comunque sicuramente non risulta censita in catasto per cui si considererà come una difformità da trattare;

Rilievo attuale dei luoghi con indicazione grafica delle difformità riscontrate rispetto alla planimetria catastale (All.1a)

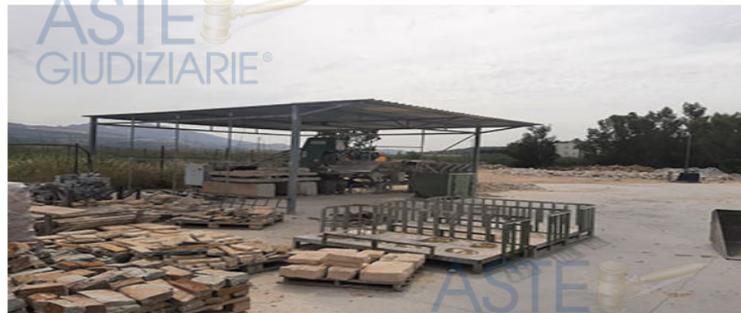
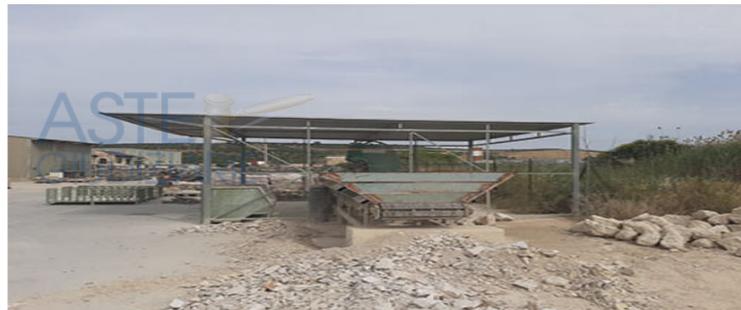
FM 51 - PART. 404

Lo stato attuale dei luoghi risulta compromesso da una piccola tettoia in ferro delle dimensioni di m. 6,30 x 6,30 (mq 39,69) che non risulta inserita in mappa. Dal rilievo effettuato durante il sopralluogo (all. A) all'interno della part. 404 insiste una **tettoia con struttura in profilati in ferro zincato e copertura in lastre del tipo "lamiera zincata grecata"** con una superficie complessiva calcolata di mq 39,69. Di detta struttura non risulta alcun titolo edilizio agli atti in quanto il CDU rilasciato dal Comune di Sciacca non menziona nessuna struttura edilizia e comunque sicuramente non risulta censita in catasto, non rispetta le prescrizioni minime di distanze dai confini e per cui si rende necessaria come già anticipato lo smontaggio e la rimozione;

1) voce di prezzario regionale (21.1.21): Scomposizione di piccola orditura e/o tavolato in legno (esclusa la grossa armatura), compresi la scelta e l'accatastamento del materiale utilizzabile ed il carico del materiale di risulta sul cassone di raccolta, escluso il trasporto a rifiuto, €/mq 6,93. Da cui mq. 39,69 x € 6,93 = in c.t. **€ 275,00**;

2) voce di prezzario regionale (RU24\_M2): Manodopera di n. 2 Operai specializzati necessari per lo smontaggio dei profilati verticali: €/h 29,94 cad.. Da cui ore 4 x € 29,94 x 2 = in c.t. **€ 235,00**;

2) Oneri per le prestazioni professionali tecniche per lo smontaggio e la rimozione della tettoia in ferro (circa **€ 1.000,00**).

I **costi** come sopra determinati per il ripristino dei luoghi saranno detratti dal valore di stima ed **ammontano a circa € 1.900,00** in c.t..
