**10.2 LOTTO 2) APPARTAMENTO SITO A PARTANNA (TP) IN PIAZZA S.D. 2 F.M.
37 PART. 1230 SUB. 1 - PIANO T-1-2-3**

11. QUESITO 6) - VERIFICA DELLA REGOLARITA' URBANISTICA ED EDILIZIA

**11.1 LOTTO 1) APPARTAMENTO SITO A PARTANNA (TP) IN VIA ROMA 146
F.M. 35 PART. 407 SUB. 4 - PIANO 1**

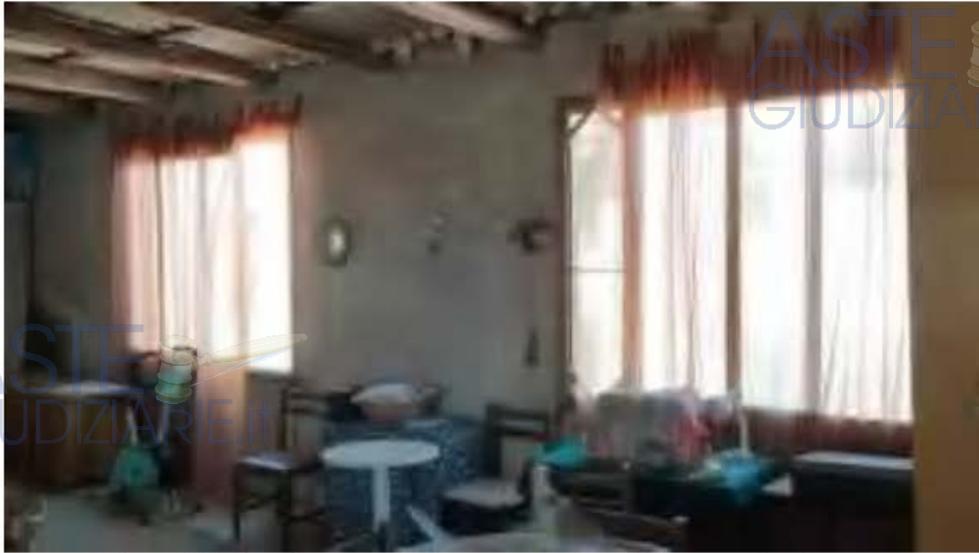
Figura 40 – Ampio vano al piano secondo adibito a cucina/pranzo

Nello specifico, durante le operazioni peritali ho potuto riscontrare al piano secondo la sussistenza di un ampio vano, adibito a cucina/pranzo, realizzato con struttura portante in mattoni di tufo e copertura con travi in legno e sovrastanti lastre ondulate in fibrocemento (cfr. allegato 9.10).

Questo vano non risulta rappresentato nella ultima planimetria catastale in atti presso l'Agenzia delle Entrate presentata in data 12 ottobre 1982 con prot. 4718/82 (cfr. allegato 4.1).

Nello specifico per eliminare la difformità riscontrata dallo scrivente tecnico sarà necessario eliminare l'ampio vano adibito a cucina/pranzo realizzato al piano secondo, soprastante la proprietà della Debitrice, restituendo a detto piano l'originaria destinazione a terrazza calpestabile.

- scomposizione del tetto costituito da struttura portante in legno e sovrastanti lastre ondulate in fibrocemento;
- demolizione della muratura perimetrale prospiciente il cortile comune e parte della muratura prospiciente la terrazza esistente;
- rimozione degli infissi;

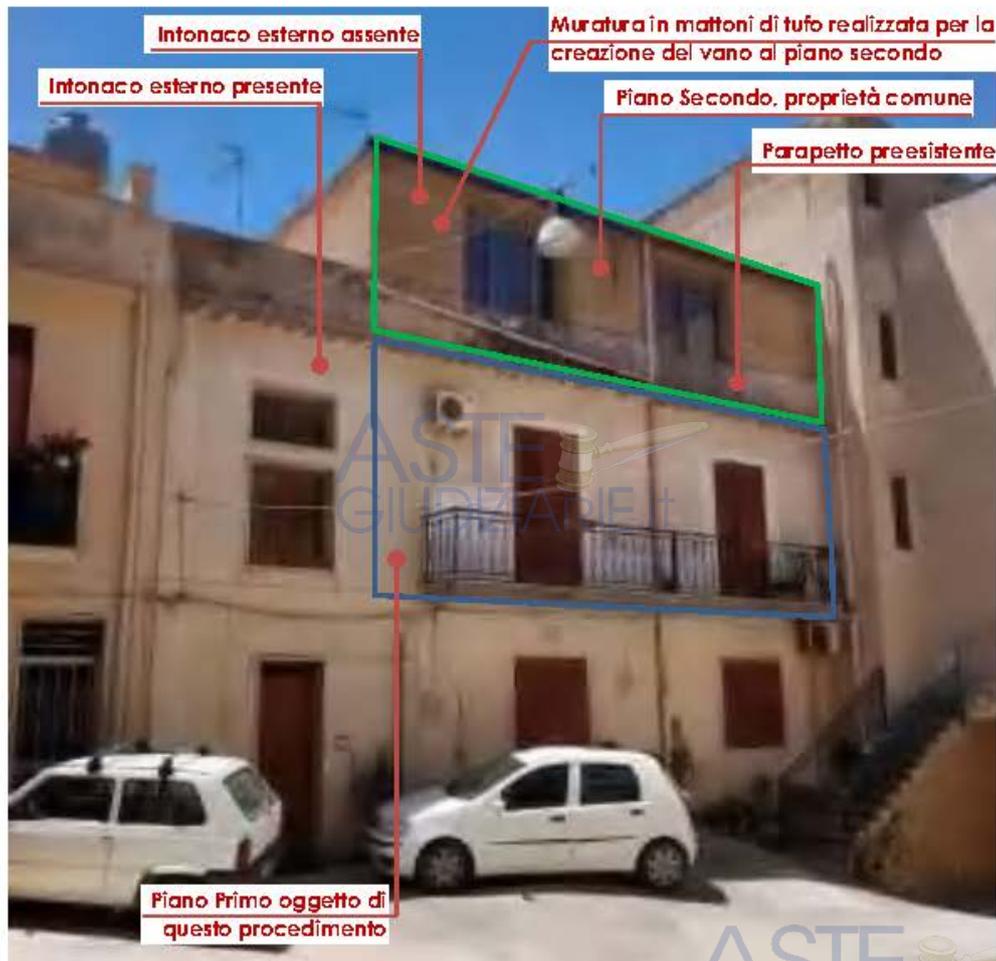
Infine, gli accertamenti e le verifiche eseguite durante il sopralluogo fanno emergere delle caratteristiche costruttive del vano presente al piano soprastante l'appartamento di proprietà della *Debitrice* diverse rispetto a quelle relative al resto del fabbricato: le più evidenti costituite dall'assenza di intonaco esterno di finitura, presente invece nel resto del fabbricato, e dal

Figura 41 – Immobile via Roma 146

marcato distinguo fra il parapetto preesistente e la muratura in mattoni di tufo realizzata successivamente per la creazione del vano in questione (cfr. Figura 41).

Tale vano, realizzato molto plausibilmente dopo il 29 luglio 1982, costituisce una ulteriore superficie residenziale e di conseguenza una maggiore volumetria urbanistica che non trova riscontro nella documentazione reperita dallo scrivente ed in quella agli atti di questo procedimento.

Tutte le superiori considerazioni fanno ritenere l'ampio vano presente in quello che doveva essere una copertura a terrazza calpestabile, al piano secondo, soprastante la proprietà della Debitrice, non autorizzato dalla Autorità competente.

Si ritiene che l'abuso edilizio perpetrato, consistente nell'aumento della volumetria urbanistica, non sia sanabile a norma delle vigenti leggi.

Pertanto, l'importo di € 6.289,00 (diconsi euro seimiladuecentoottantanove/00) verrà decurtato dal prezzo di vendita dell'immobile.

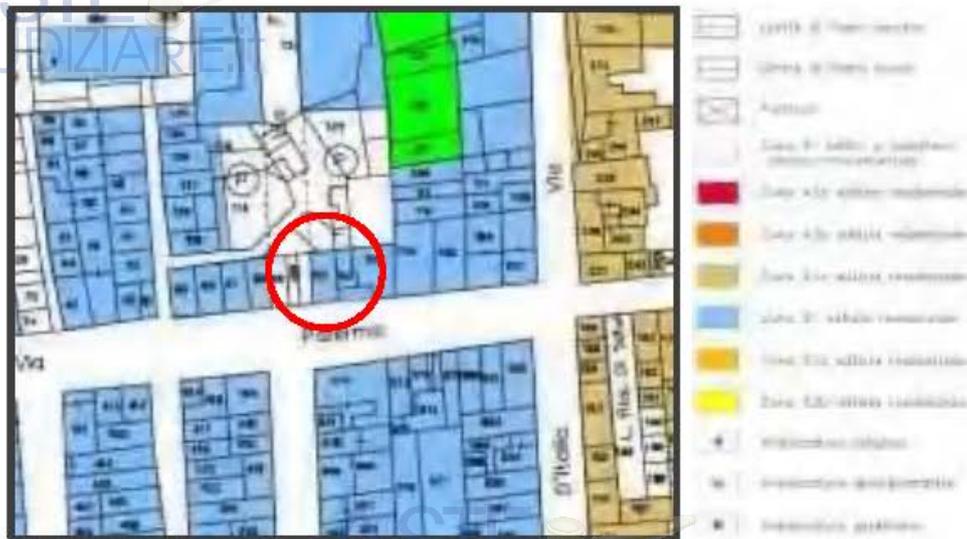
Dal punto di vista urbanistico, l'area su cui ricade il fabbricato in questione, secondo lo strumento di Pianificazione Territoriale vigente nel comune di Partanna (Piano Particolareggiato di Risanamento rivisitato alla luce del Nuovo PRG approvato con D.A. n. 260/DRU in data 05-06-1998), appartiene alla zona omogenea "B₁: residenziali del centro urbano" (cfr. figura 42).

Figura 42 – Stralcio dello Strumento Urbanistico vigente nel comune di Partanna
