TRIBUNALE DI SCIACCA

CONSULENZA TECNICA D'UFFICIO

Relazione di Consulenza Tecnica

Esecuzione Immobiliare iscritta al n 95/2017 R.G.Es.

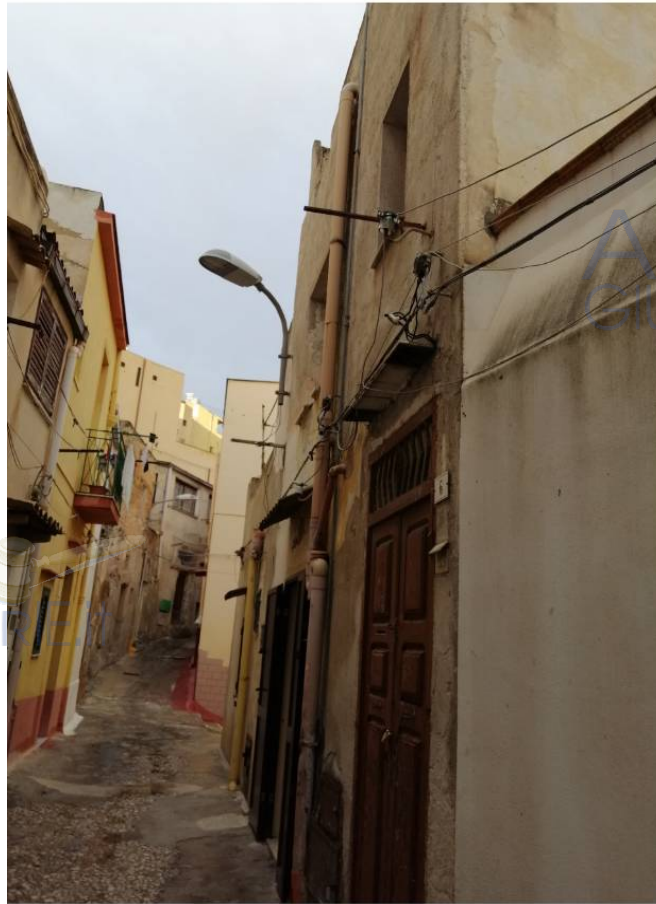
Figura 1

scala che prospetta direttamente su vicolo Gallo (foto 1 e 2), esso è costituito da:

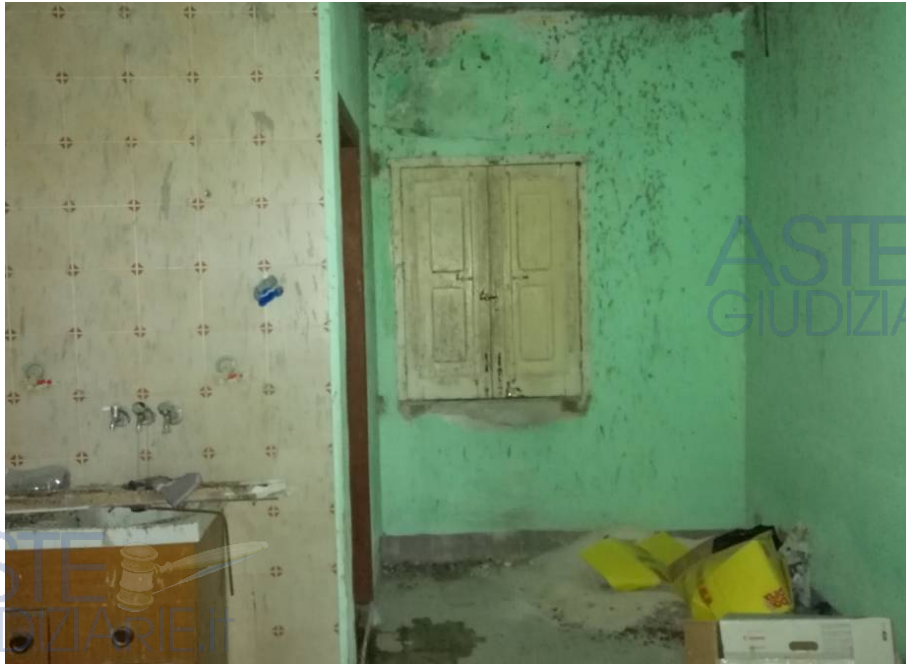
Figura 3

- Un soggiorno/cucinino (foto 3);
- Un w.c. (foto 4);
- Una camera da letto (foto 6);
- Un sottoscala abusivo ricavato nel terrazzino (foto 7);
- Un terrazzino in parte occupato da un vano scala abusivo che conduce al terrazzo (foto 8 – 10);
- Un terrazzo (foto 9-10).

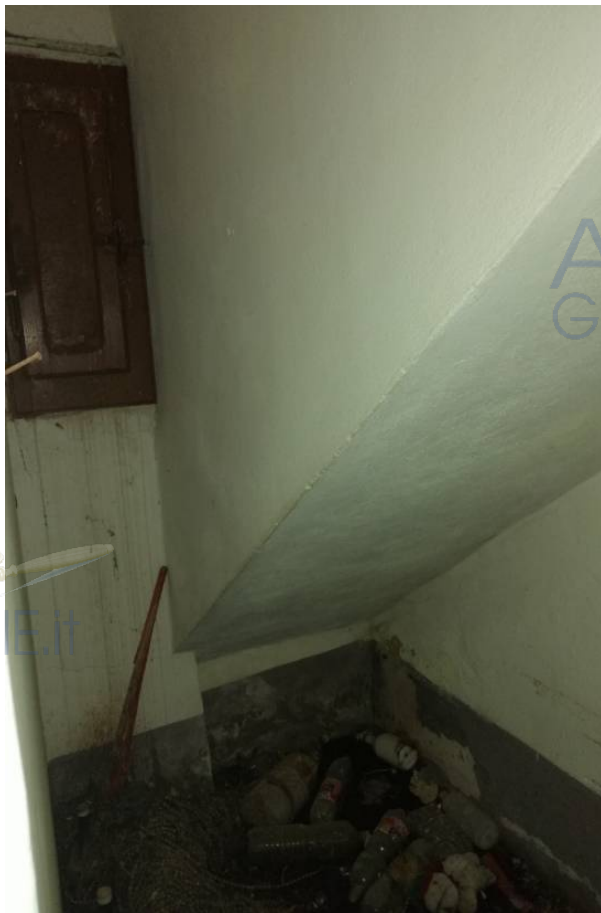
Figura 7

nello specifico, risulta evidente il fatto che la scala ed il torrino scala che conducono al lastrico solare risultano essere abusivi, alla stessa maniera risulta abusivo il sottoscala.

Nello specifico, risulta evidente il fatto che la scala ed il torrino scala che conducono al lastrico solare risultano essere abusivi, alla stessa maniera risulta abusivo il sottoscala ricavato in quella che doveva essere originariamente una porzione del balcone.

Si precisa che sono state individuate porzioni abusive insanabili nell'edificio oggetto di ctu che dovranno essere demolite dall'acquirente al fine di ripristinare i luoghi. I costi di demolizione e ripristino dei luoghi sono stati computati dallo scrivente (vedasi allegato n. 6) e opportunamente detratti dal valore stimato dallo scrivente (quindi saranno a totale carico dell'acquirente).
