1 - Premessa	pag. 3
2 - Indagini	pag. 4
3 - Quesiti del Giudice	pag. 5
4. Risposta al quesito 1	pag. 8
5. Risposta al quesito 2	pag. 9
6. Risposta al quesito 3	pag. 12
7. Risposta al quesito 4	pag. 13
8. Risposta al quesito 5	pag. 16
9. Consistenza e dati metrici dell'immobile	pag. 19
10. Stima del valore di mercato dell'immobile	pag. 23
11. Conclusioni	pag. 28
12. Allegati alla relazione	pag. 29

La sottoscritta, architetto Roberta Maria Marino, nata a Sciacca il 01/05/1978 ed ivi residente in via Carlo Marx n°7 con studio domiciliato in Sciacca via Ruggiero di Lauria 21, iscritta all'Ordine Professionale degli Architetti, Pianificatori Paesaggisti e Conservatori della Provincia di Agrigento al n. 1278, ha ricevuto dall'Ill.mo Giudice Dott.ssa Grazia Scaturro, nel Tribunale di Sciacca, in data 10 settembre 2019, l'incarico di esperto nel procedimento di Esecuzione Immobiliare n. 96/2017 del R.G. delle esecuzioni civili.

Il bene si trova nel comune di Burgio, in via San Giuseppe n°18-20, è identificato nel N.C.E.U. al foglio di mappa 31, particella 1240 sub 3 e 5.

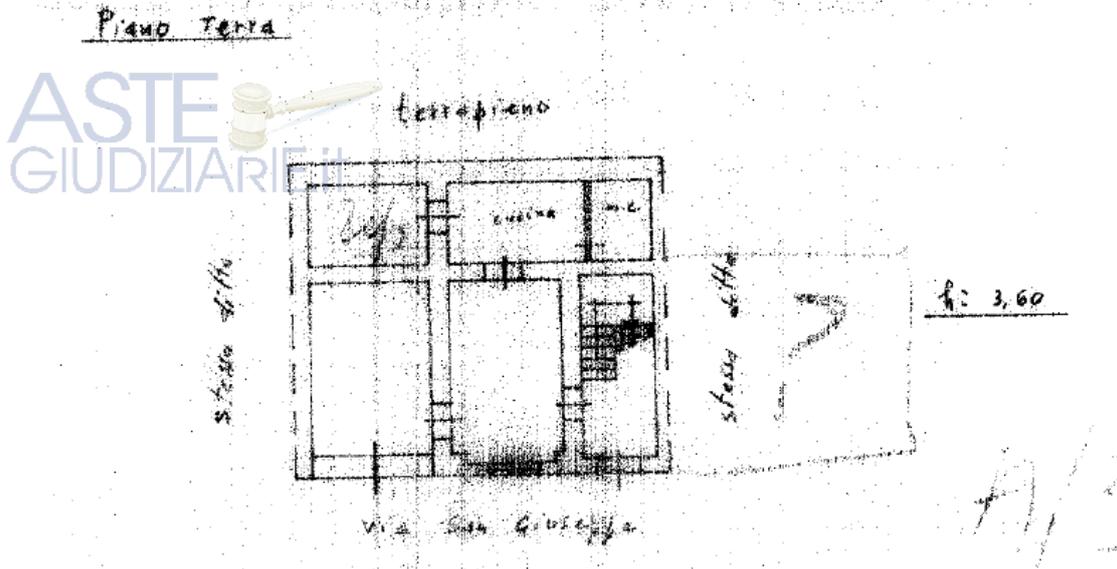
E' stata verificata la rispondenza dei dati nell'atto di pignoramento con le risultanze catastali. I dati catastali risultano conformi, ma la planimetria depositata in catasto presenta una difformità, poiché sussiste un nuovo vano al piano primo e per il quale è stata fatta istanza di sanatoria all'ufficio tecnico del comune di Burgio in data 29/03/1986 con protocollo 1246 ancora non esitata positivamente a causa della mancanza di alcune integrazioni e del pagamento dei diritti di segreteria.

Planimetria catastale del piano terra

I costi presumibili per l'elaborazione delle rettifiche catastali da desumere all'importo finale del valore venale dell'immobile sono stimate in **600,00 €**.

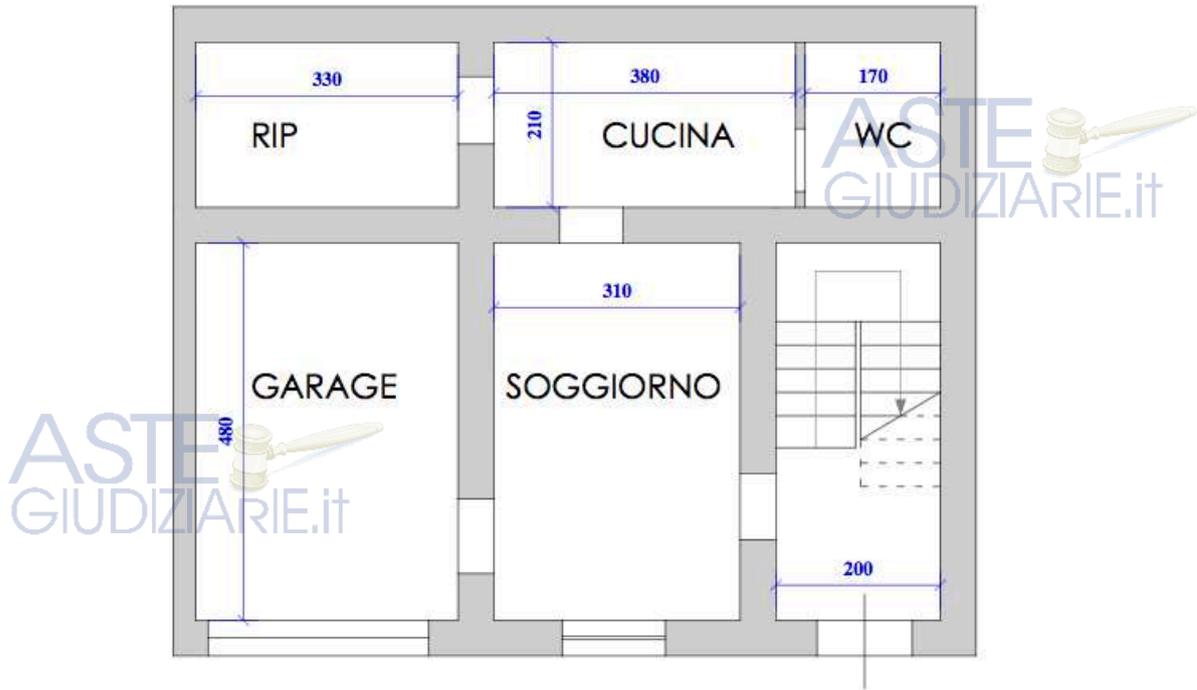
PLANIMETRIA DEL PIANO TERRA

La distribuzione interna dell'immobile rilevata durante il sopralluogo corrisponde alla planimetria catastale depositata tranne per l'apertura di un varco nel muro di spina che mette in comunicazione il soggiorno con la sala da pranzo.
