Tribunale di SALA CONSILINA  
Sezione Esec.Immobiliari  
G.E. Ansalone

Oggetto: Relazione di Perizia Tecnica di ufficio causa:

**PROCEDIMENTO DI ESECUZIONE IMMOBILIARE - ruolo generale n° 59/07**

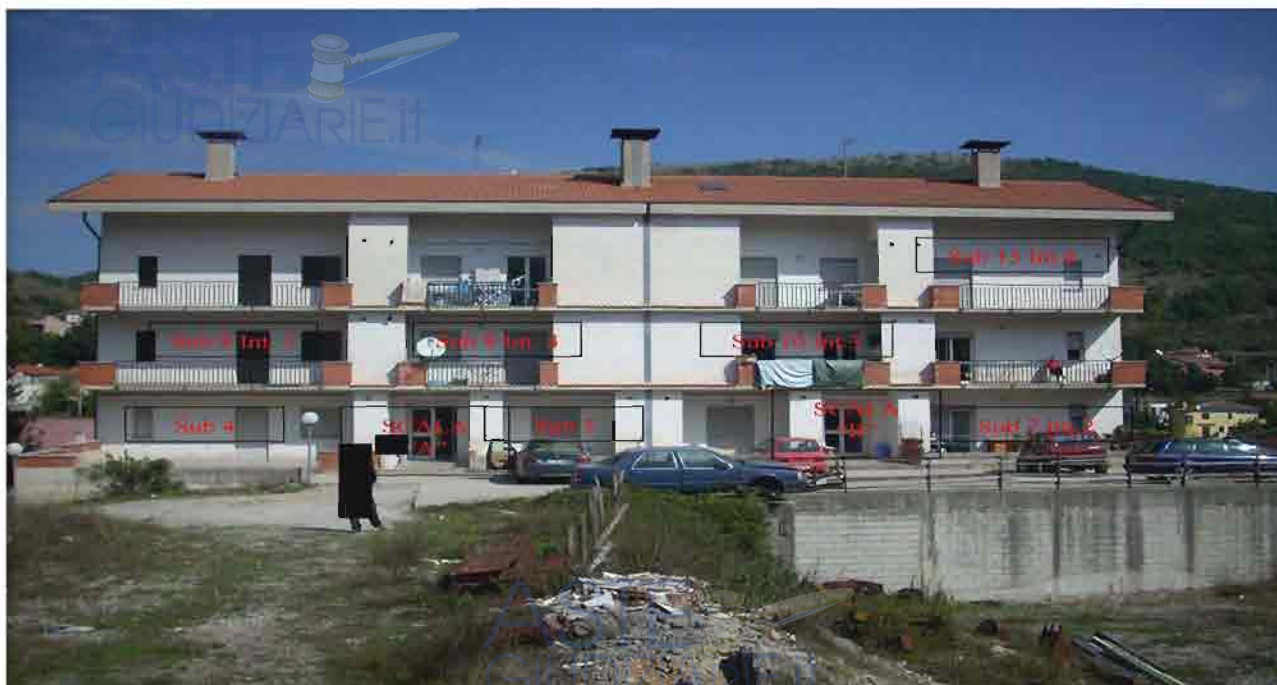
Foto 1

Gli appartamenti riportati in catasto al foglio 12 p.lla 1148 sub/4 scala A, sub/5 scala A e sub/8 scala A, sono appartamenti di recente costruzione, per il loro completamento mancano i soli infissi interni ed esterni (per gli infissi esterni sono presenti le persiane). Mentre l'appartamento indicato con il sub/9 int.4 scala A è completamente rifinito e allo stato attuale occupato da terzi.

Anche gli appartamenti sub/7 int.2 scala B, sub/10 Int.3 scala B sono completamene rifiniti ed allo stato attuale occupati da terzi. L'appartamento individuato con il sub/15 int.6 scala B, completamente rifinito, di recente realizzazione è libero. Tutti gli appartamenti sono dotati di impianto di riscaldamento autonomo alimentati sia con termocamino che con caldaia a Gas. Le pavimentazioni sono tutte in gres porcellanato, così come i pavimenti ed i rivestimenti dei bagni e delle cucine. Le scale sia A che B sono rifinite in marmo e le ringhiere sono realizzate con struttura mista ferro e legno. Dal sopralluogo effettuato in tutti gli appartamenti si è potuto constatare che il grado di finitura degli appartamenti è di buona qualità nonché ottima manifattura cioè i lavori risultano ben fatti. Dalla foto 1 si evidenzia come tutti gli appartamenti godano di un'ottima esposizione, in quanto si nota come la facciata viene completamente illuminata dal sole e non vi siano coni d'ombra (foto realizzata alle ore 12:00 circa).

Per meglio comprendere la identificazione dei vari appartamenti si riporta uno stralcio fotografico con indicazione dei vari appartamenti.

Oltre allo stralcio fotografico frontale dal quale si evidenzia la suddivisione immobiliare dei vari appartamenti, nonché la esposizione, si riporta uno stralcio fotografico (foto 2) realizzato dall'alto dal quale si evidenzia l'ubicazione del fabbricato nel Comune di Casalbuono.

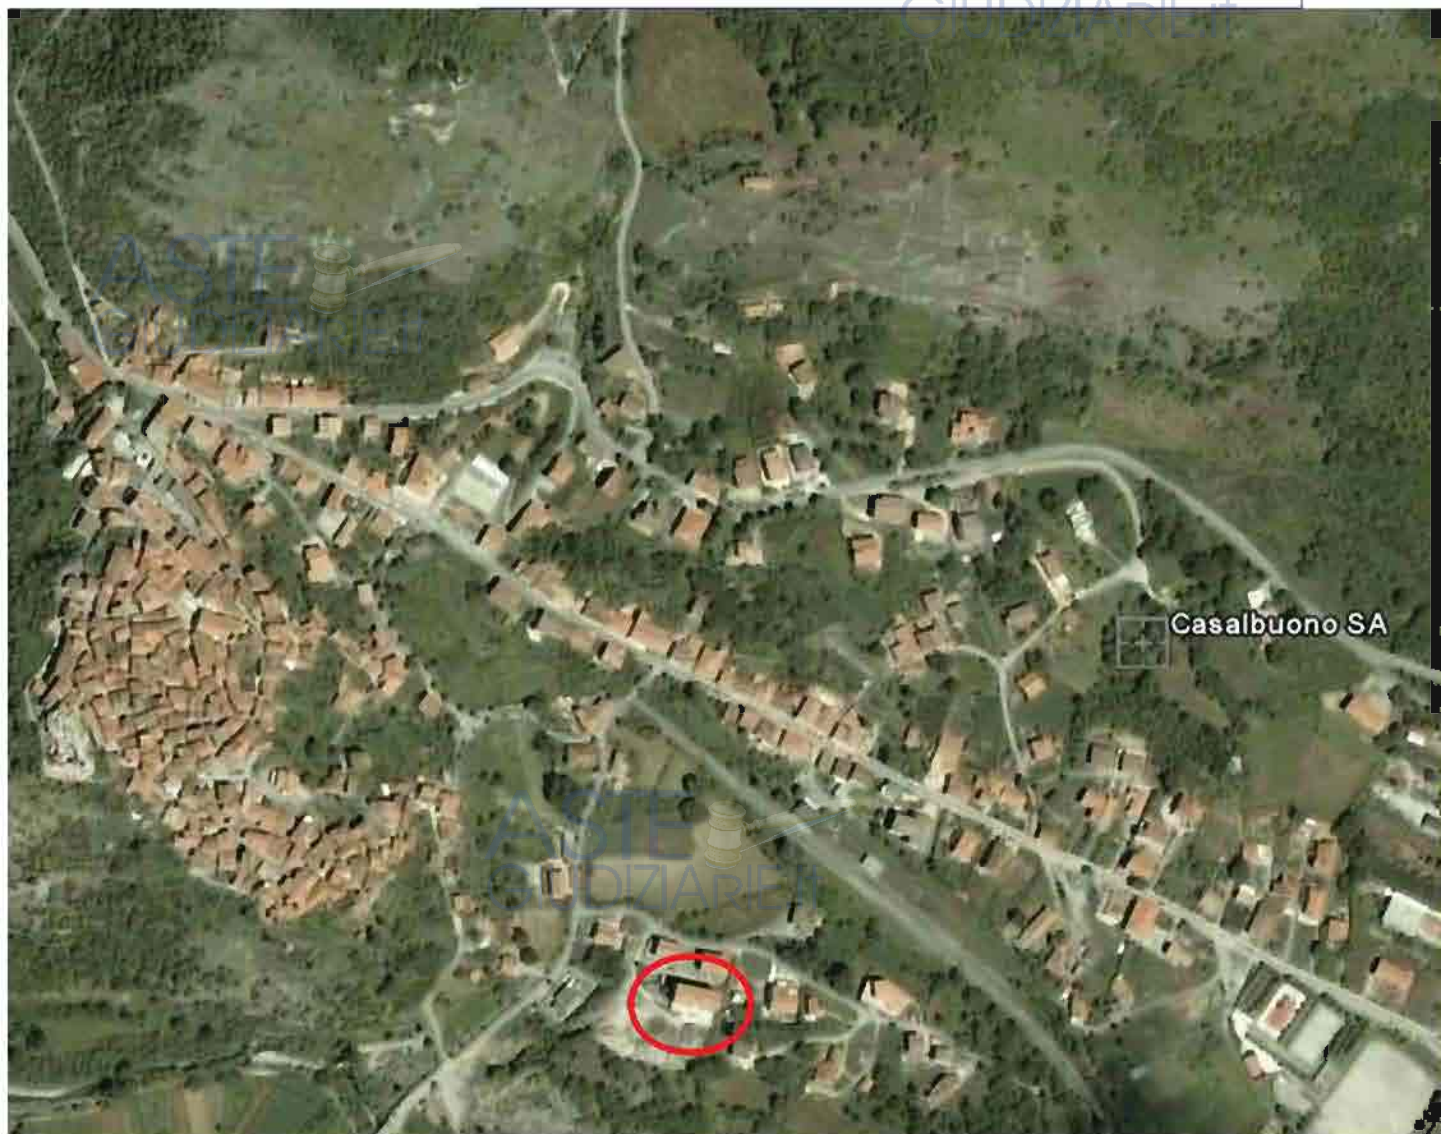
Foto 2

Dalla foto 2 è evidente la centralità del fabbricato nel rispetto dell'agglomerato urbano del Comune di Casalbuono, ciò evidenziato anche dal fatto che tale area ricade nella Zona B di completamento P.R.G. del Comune di Casalbuono come riportato dal certificato di destinazione urbanistica (allegato alla presente perizia), ciò a sottolineare come anche urbanisticamente tale area è centrale nonché fortemente urbanizzata.
