TRIBUNALE DI LAGONEGRO

PROCEDIMENTO N. 6/2006 R.G. Esec.

## Consulenza Tecnica d'Ufficio

**Allegato n. 5:** Relazione redatta in  
conformità alla direttiva del Garante per  
la protezione dei dati personali

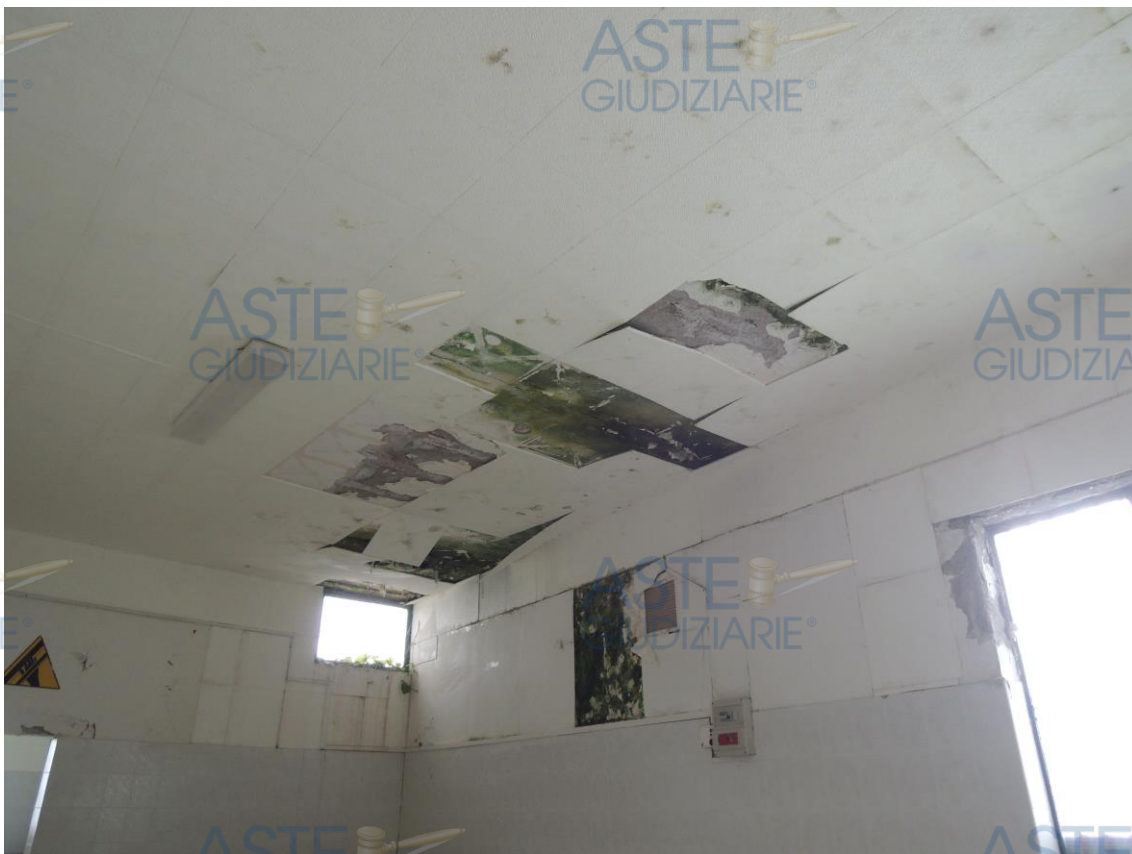
Relativamente alla conservazione e alla manutenzione degli ambienti non si rilevano particolari criticità a meno di una porzione dei locali del piano terra (sub. 10) sottostanti al terrazzo, per il quale si rileva il distacco di una porzione di controsoffittatura in polistirolo,

**Figura 2** \_particolare infiltrazione locale piano terra

la quale lascia intravedere l'ammaloramento dell'intradosso del solaio. (cfr. Figura n. 2 e n.3 della presente relazione e Figura n.9 Allegato Fotografico). Tale distacco e relativo ammaloramento è dovuto ad una infiltrazione di acqua proveniente dal terrazzo sovrastante, per il quale si rileva, l'assenza di pavimentazione e la presenza della sola guaina impermeabilizzante, quest'ultima, per buona parte, non più aderente al supporto. Non intervenire mediante un intervento di manutenzione straordinaria significherebbe far proseguire tale stato di deterioramento, ovvero il relativo distacco e crollo della restante porzione di controsoffittatura presente. Dal momento che i locali sono vuoti e non utilizzati tale distacco non può essere considerato pericoloso. Tuttavia il procedere delle infiltrazioni nel solaio non può far altro che compromettere la struttura, provocando anche possibili mal funzionamenti dell'impianto elettrico.

Infine, a tale importo va detratto il rifacimento della guaina impermeabilizzante presente sul terrazzo e la sistemazione dei locali sottostanti danneggiati dalle infiltrazioni, nonché il ripristino di intonaco lungo i cornicioni, sostituzione di canali e gronde, la tinteggiatura delle facciate e la messa in sicurezza degli impianti e per l'emissione dei certificati di conformità, come indicato in merito alla conservazione degli ambienti e manutenzione degli stessi (cfr. quesito n. 2).

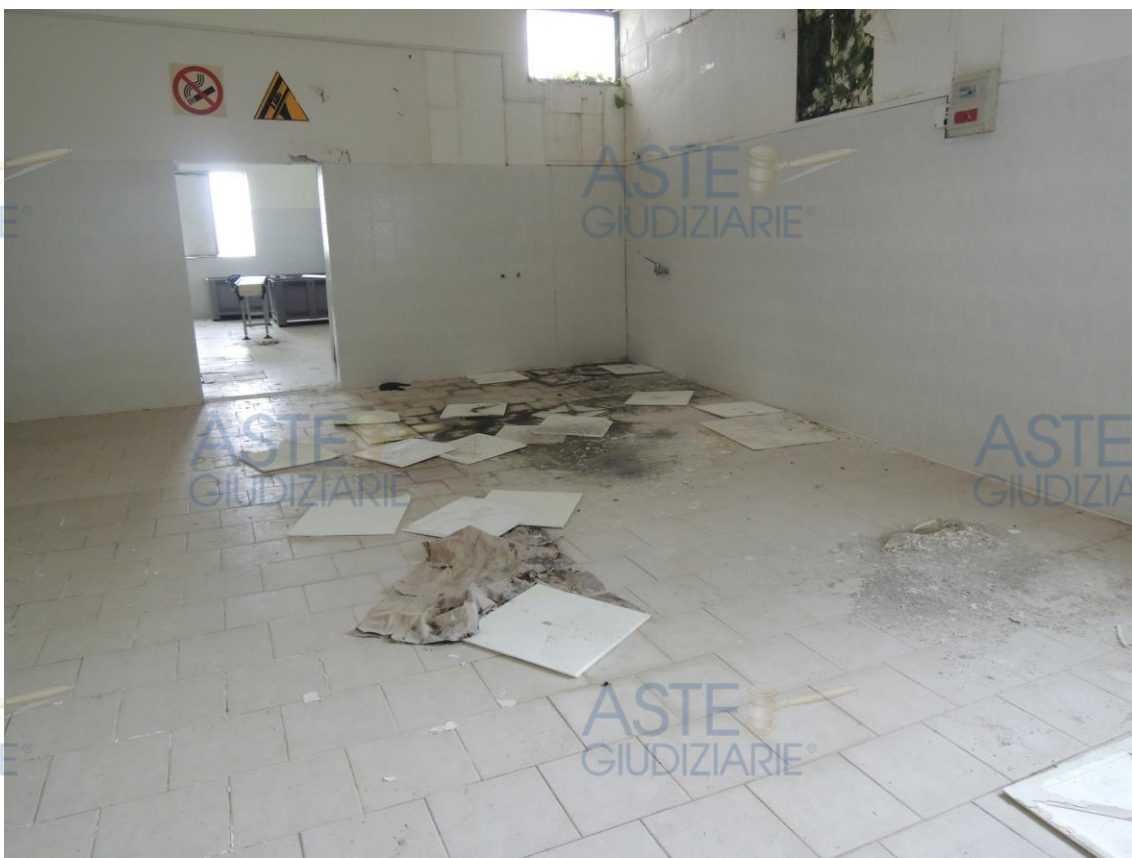
**Figura 3** \_particolare distacco e crollo di parte della controsoffittatura

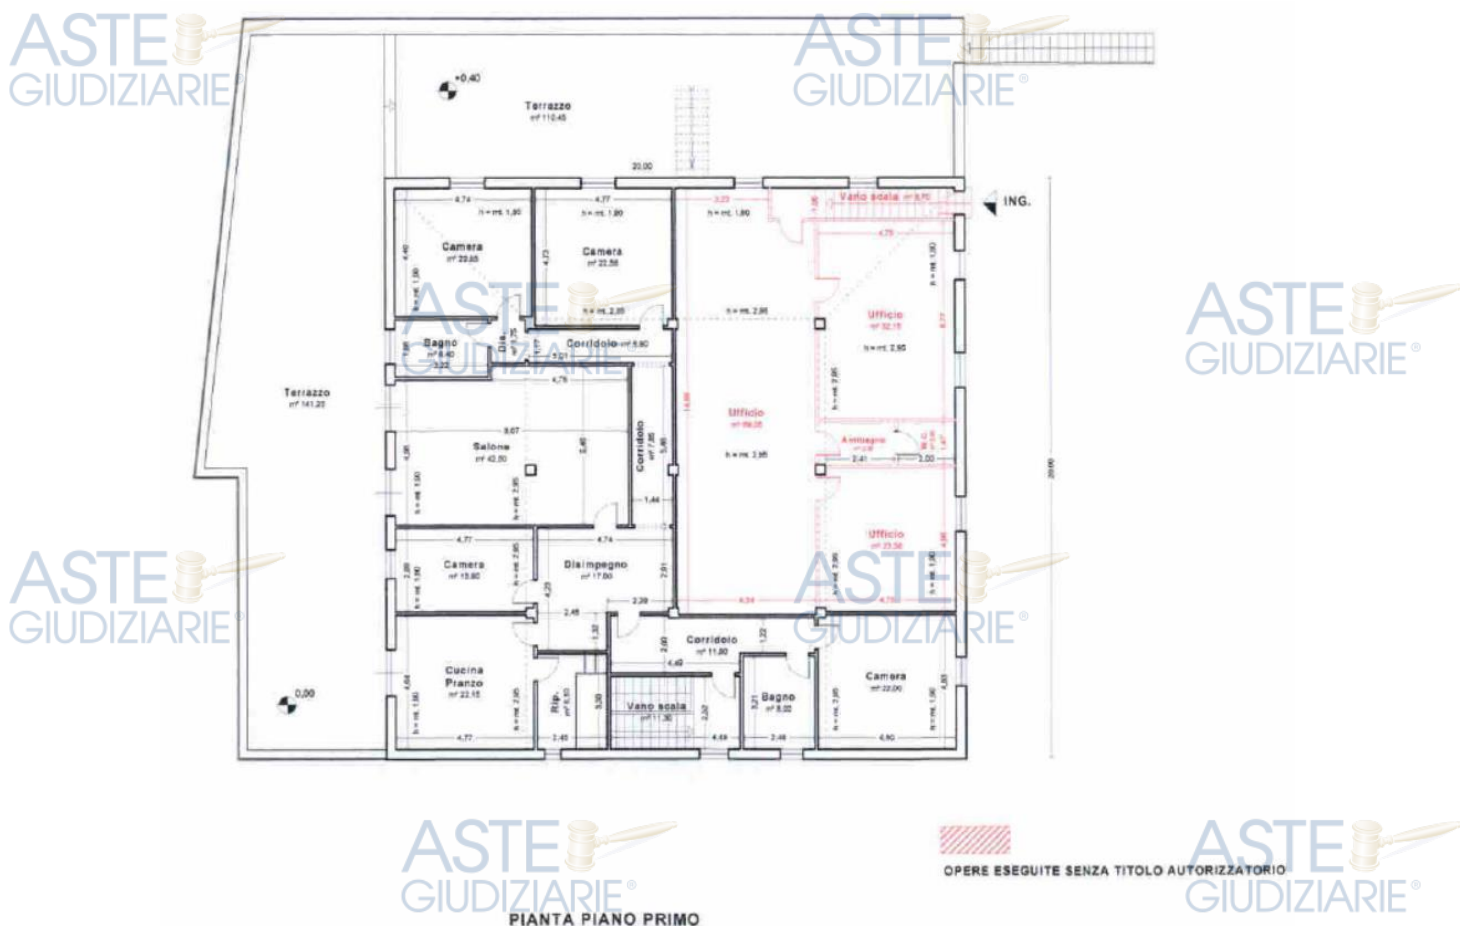
ASTE GIUDIZIARIE® - piano primo (sub. 4) cambio di destinazione d'uso da deposito ad uffici (Figura n.6).

**Figura 6** Confronto difformità piano primo

Tali opere realizzate senza titolo sono sanabili mediante una SCIA in sanatoria, ai sensi dell'art. 36 bis comma 5, lettera b del D.P.R. 380/2001, aggiornato alla Legge 105/2024 di conversione del D.L. 69/2024 e al D.Lgs. 190/2024. Il rilascio della segnalazione certificata di inizio attività in sanatoria, considerato che l'intervento risulta conforme alla disciplina urbanistica ed edilizia vigente sia al momento della realizzazione dello stesso, sia al momento della presentazione della domanda, è subordinata al pagamento, a titolo di oblazione, di un importo non inferiore a 516 euro e non superiore a 5.164 euro. Alla stessa bisogna aggiungere il costo del tecnico chiamato a redigere la pratica.
