RELAZIONE DI CONSULENZA TECNICA DI UFFICIO

TRIBUNALE DI LAGONEGRO –EX SALA CONSILINA

◆ **PROCEDURA DI ESECUZIONE IMMOBILIARE N. 60/2012**

"Fabbricato per civile abitazione su due piani fuori terra, composto da un piano terra con ingresso, garage e locale adibito a deposito, da un piano primo con appartamento con tre camere da letto, soggiorno-pranzo, cucina, salotto e servizi igienici, il tutto sito in Sassano alla via Prato Chirico".

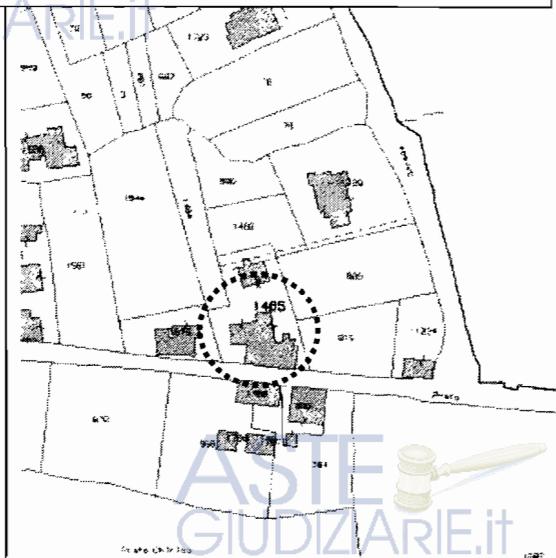
Figura 3 Stralcio mappa wegis Fg.6

La discordanza tra quanto riportato in mappa e quanto foto-rilevato è determinato dal fatto che la mappa wegis non risulta aggiornata. Infatti con Tipo di Frazionamento e Mappale n. 1171 presentato il 26/03/1997 presso l'UTE di Salerno ed approvato il 13/05/1997 col n. 3002.1/1997 veniva definita la nuova sagoma del fabbricato così come rappresentata sulla mappa cartacea (Fg 6 del Comune di Sassano).

Non risulta invece rilevata in mappa la porzione di fabbricato rappresentata dall'unità immobiliare individuata al Fg 6 n. 1485 sub 9, dichiarata nel Catasto Fabbricati il 27/3/2003 n. 1594.1/2003 (prot. 174391) come "unità sfuggita" nella dichiarazione n. 5467/97.

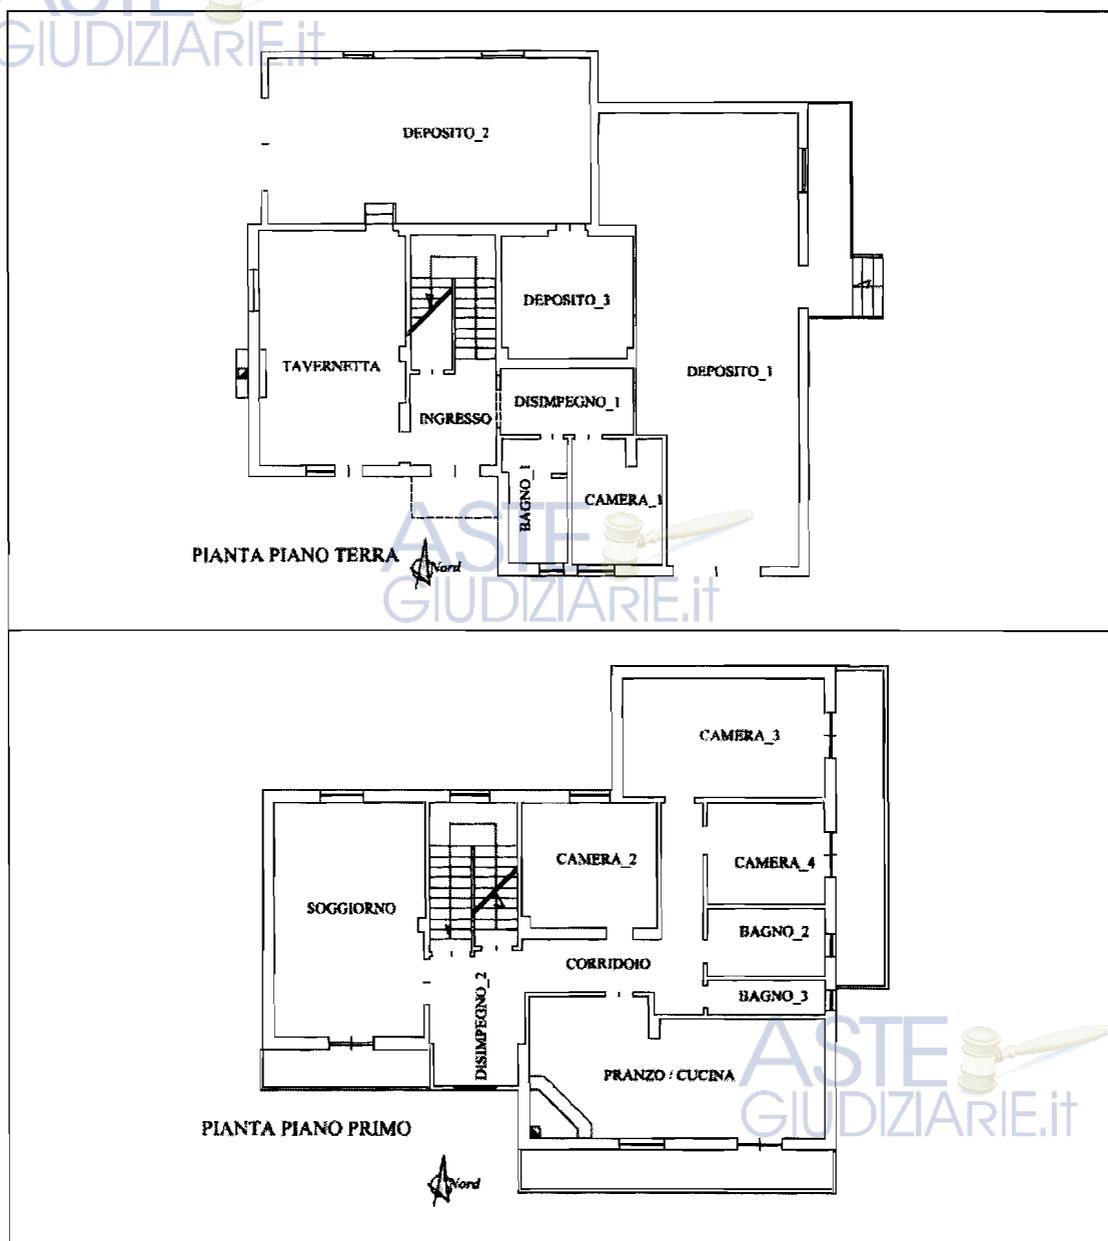
Figura 7 Grafici di rilievo

Si riportano di seguito le piante dello stato di fatto dell'immobile sopra descritto, redatte dalla scrivente sulla base dei rilievi eseguiti sul posto durante le operazioni peritali.

Detto immobile ha una **superficie convenzionale** (Sc) di circa **m²306,67** [pari ad una superficie utile interna di circa m²200,93- misurata al netto di murature, pilastri, sguinci e vani di porte e finestre - oltre una superficie non residenziale di circa m²176,24*0.60 (composta dai depositi, dai balcone e dalla scala)] come meglio specificato nella tabella che segue.

L'**altezza interna utile** per i locali adibiti ad abitazione è pari, al piano terra a ml 2.70, al piano primo a ml 2,80; mentre i locali di pertinenza hanno altezza diverse e precisamente il DEPOSITO_1 presenta un'altezza variabile, ovvero max pari a ml 3.30 e min. pari a ml 2.60; il DEPOSITO_2 presenta un'altezza costante pari a ml 2,85, come pure il DEPOSITO_3 pari a ml 2,90.

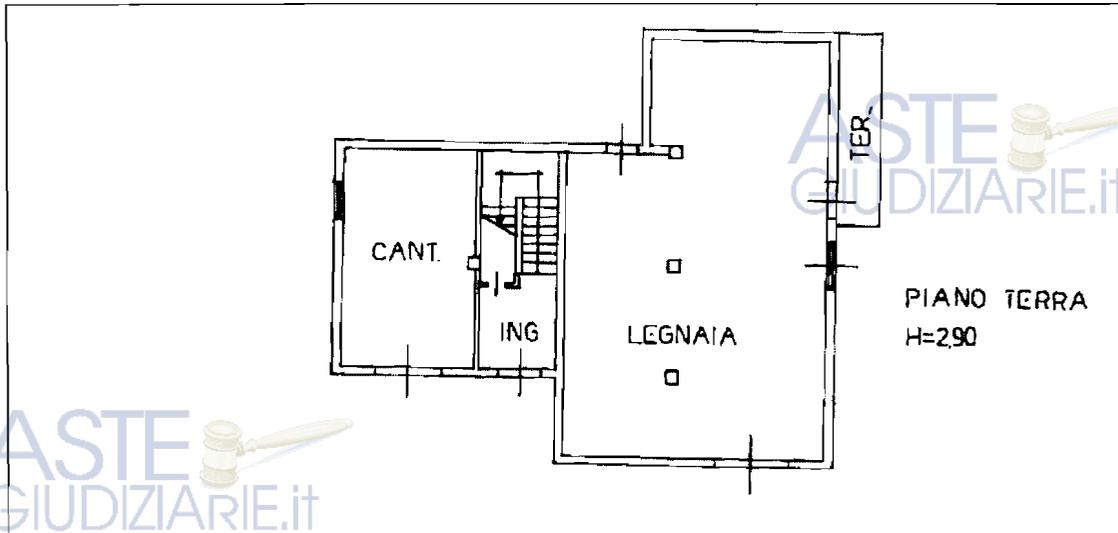
Figura 8 Stralcio Planimetria catastale Dich. Prot. 201280 del 5/6/2002

Si riscontrano difformità tra la situazione di fatto e quanto riportato nella scheda planimetrica catastale dell’unità individuata al Fg 6 n. 1485 sub 8 (Dich. Prot. n. 000201280 del 5/6/2002) relativamente ad una diversa distribuzione e destinazione dei vani a PT, mentre l’unità censita al Fg 6 n. 1485 sub 9 risulta correttamente rappresentata nella scheda planimetrica catastale (Dich. Prot. n. 000174391 del 27/3/2003).

Per eliminare le riscontrate difformità tra la scheda planimetrica catastale relativa all'unità di cui al Fig 6 n. 1485 sub 8 e la situazione di fatto bisogna procedere alla denuncia presso l'Agenzia dell'Entrate – Direzione Provinciale di Salerno - Ufficio Provinciale – Territorio, della variazione con procedura Do.c.Fa.: costo presunto per registrazione pratica e spese tecniche professionali, inclusi relativi oneri fiscali, può attestarsi intorno a € 750,00 .

Si ricorda che prima della variazione catastale dovranno essere obbligatoriamente regolarizzate le difformità dal punto di vista edilizio, per la cui situazione sulla conformità si rimanda allo specifico quesito n.6.

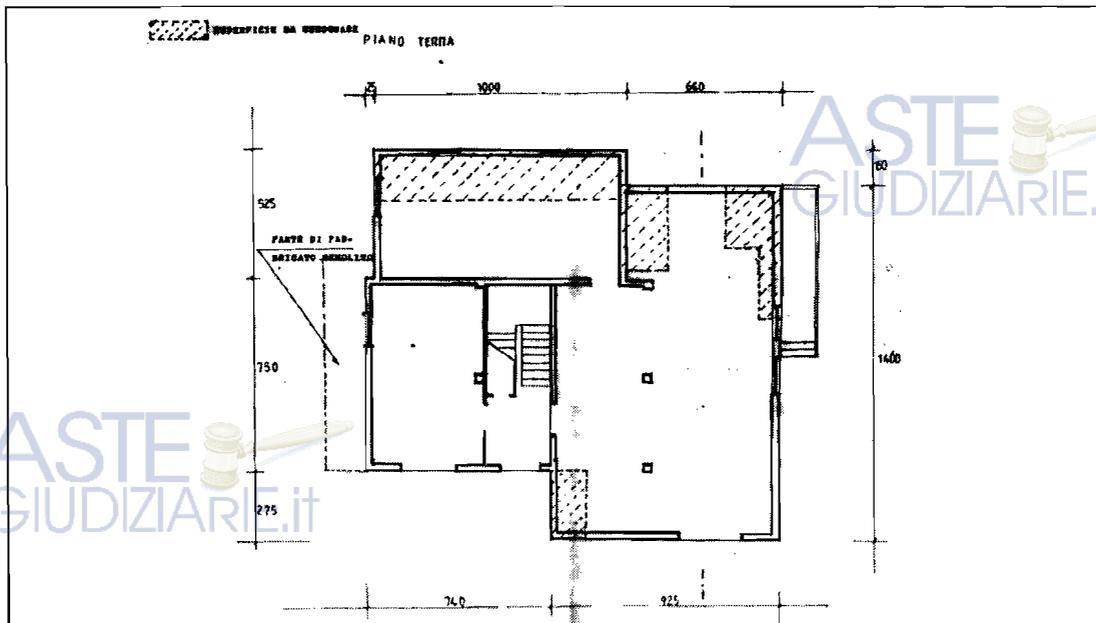
Figura 10 Pianta Piano Terra con indicazione superficie da condonare allegata alla Concessione edilizia in sanatoria n. 447/1987

Dal confronto tra i grafici allegati alla su citata concessione edilizia in sanatoria e lo stato di fatto rilevato risulta che al piano terra è stata eseguita una diversa distribuzione interna degli ambienti ed una relativa modesta modifica dei prospetti.

Al fine di sanare le difformità edilizie riscontrate dovrà essere presentata Richiesta di Accertamento di Conformità ai sensi dell'art. 37 del D.P.R. 380/2001 s.m.i.

Si precisa che da informazioni assunte presso l'Ufficio Tecnico Comunale tali difformità sono sanabili versando una sanzione pecuniaria e diritti pari a circa € 600,00, mentre gli oneri professionali possono attestarsi intorno a € 1500,00 incluso gli oneri fiscali.

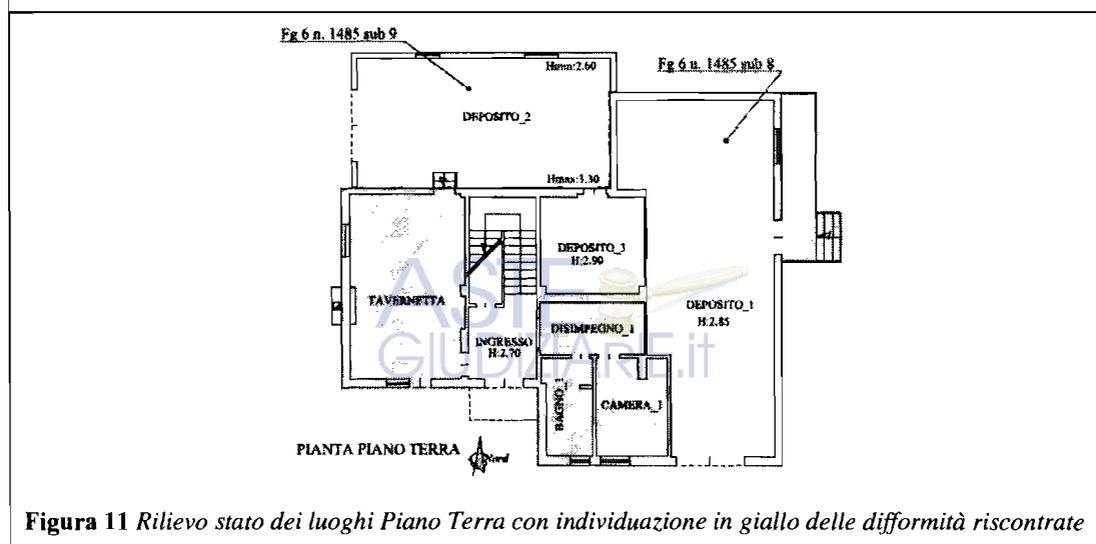
Figura 11 Rilievo stato dei luoghi Piano Terra con individuazione in giallo delle difformità riscontrate

Considerato che l'immobile è autorizzato quale FABBRICATO PER CIVILE ABITAZIONE, e considerata la natura delle difformità riscontrate (diversa distribuzione interna e relativa modesta modifica dei prospetti) si ritiene che le stesse sono sanabili, ovvero si è nelle condizioni previste dall'art. 46 co. 5 e co. 5bis del D.P.R. 380/2001 (che ha sostituito l'art. 17 della L.47/85).

Alla luce di quanto innanzi si ritiene di poter affermare che l'intervento abusivo in questione è successivo all'11/4/2003, data di rilascio della Concessione edilizia in sanatoria su citata.
