# TRIBUNALE DI LAGONEGRO

Esecuzione Immobiliare 78 - 2007

## Perizia dell'Esperto ex art. 568 c.p.c.

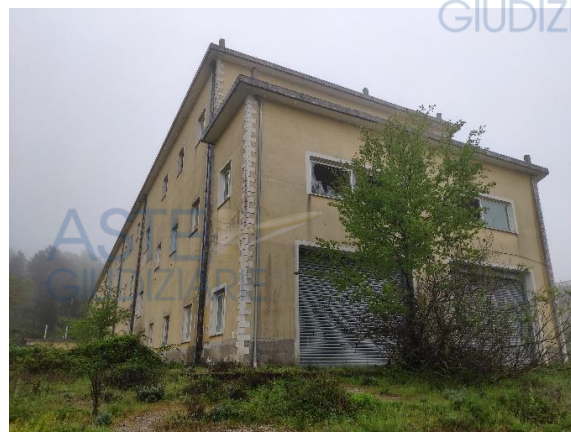
L'unità immobiliare oggetto della presente esecuzione immobiliare costituisce un complesso abbandonato da anni adibito ad attività casearia denominato "Scialandro".

raggiungibile mediante una strada in parte asfaltata e in parte sterrata. L'intero complesso si sviluppa su di una superficie complessiva di 6.478,00 mq (di cui 5.315,00 mq corte perimetrale). L'immobile si sviluppa su tre livelli, pian terreno, piano primo e secondo, tutti in completo stato di abbandono e con evidenti problemi di infiltrazioni di acqua piovana. Il pian terreno è composto da un grande ambiente rivestito con piastrelle, varie stanze adibite presumibilmente ad uffici e punto vendita, un ampio porticato e bagni e
