**TRIBUNALE DI LAGONEGRO**  
**UFFICIO ESECUZIONI IMMOBILIARI**

**Relazione di Consulenza Tecnica di Ufficio**  
**“Stima Immobiliare”**

**PROCEDURA n. 08/2003 R.G.E.**

**COMPENDIO SITO IN SALA CONSILINA (SA)**

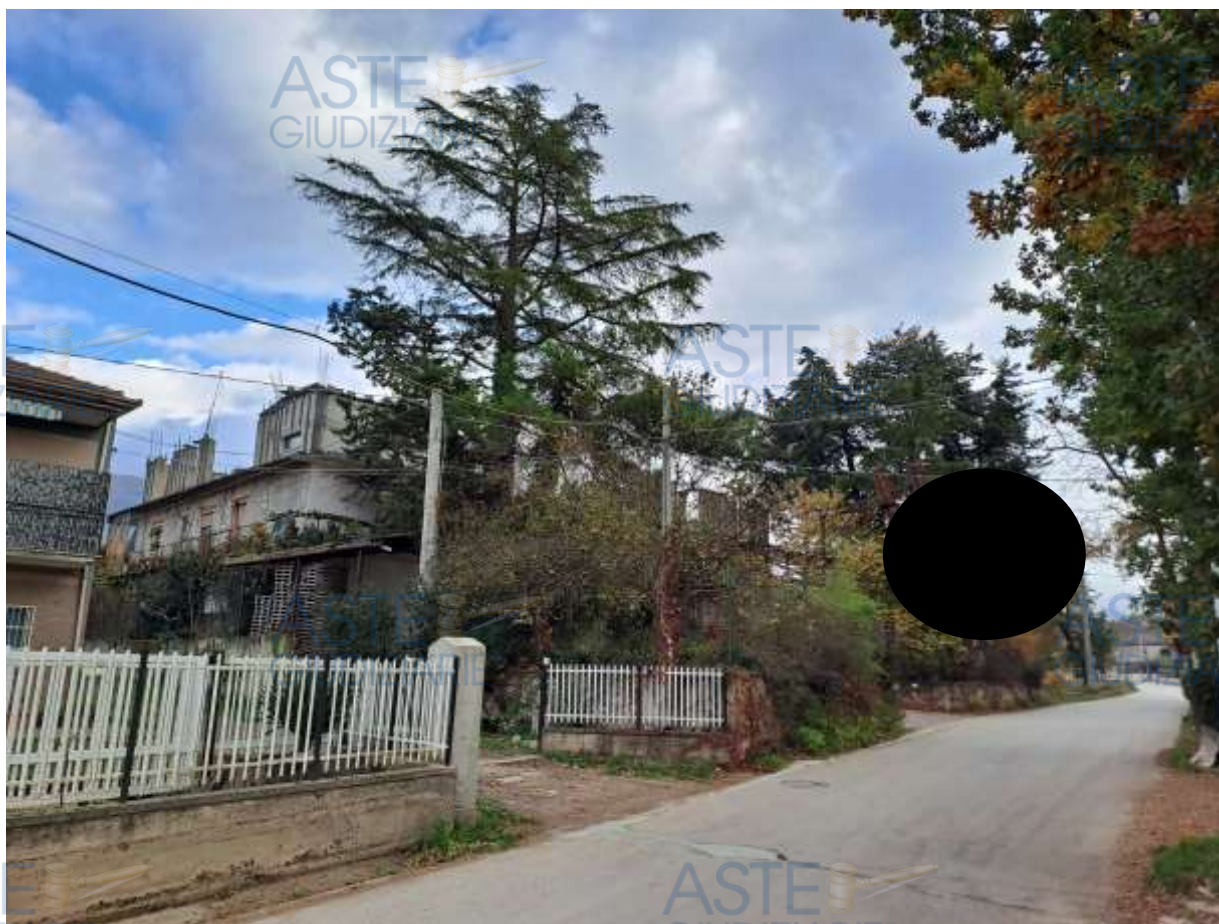
Il lotto misura mq. 9.523 (superficie catastale) sul quale è stato realizzato un fabbricato e relativi annessi destinati a depositi e stalle. Al fabbricato si accede direttamente dalla strada comunale Via Palazzuolo Spinito. L'ubicazione del fabbricato all'interno del lotto, impedisce di accedere liberamente al fondo retrostante che, è raggiungibile solo percorrendo un sottopassaggio centrale alla costruzione.

*Fig. 5\_Ingresso*

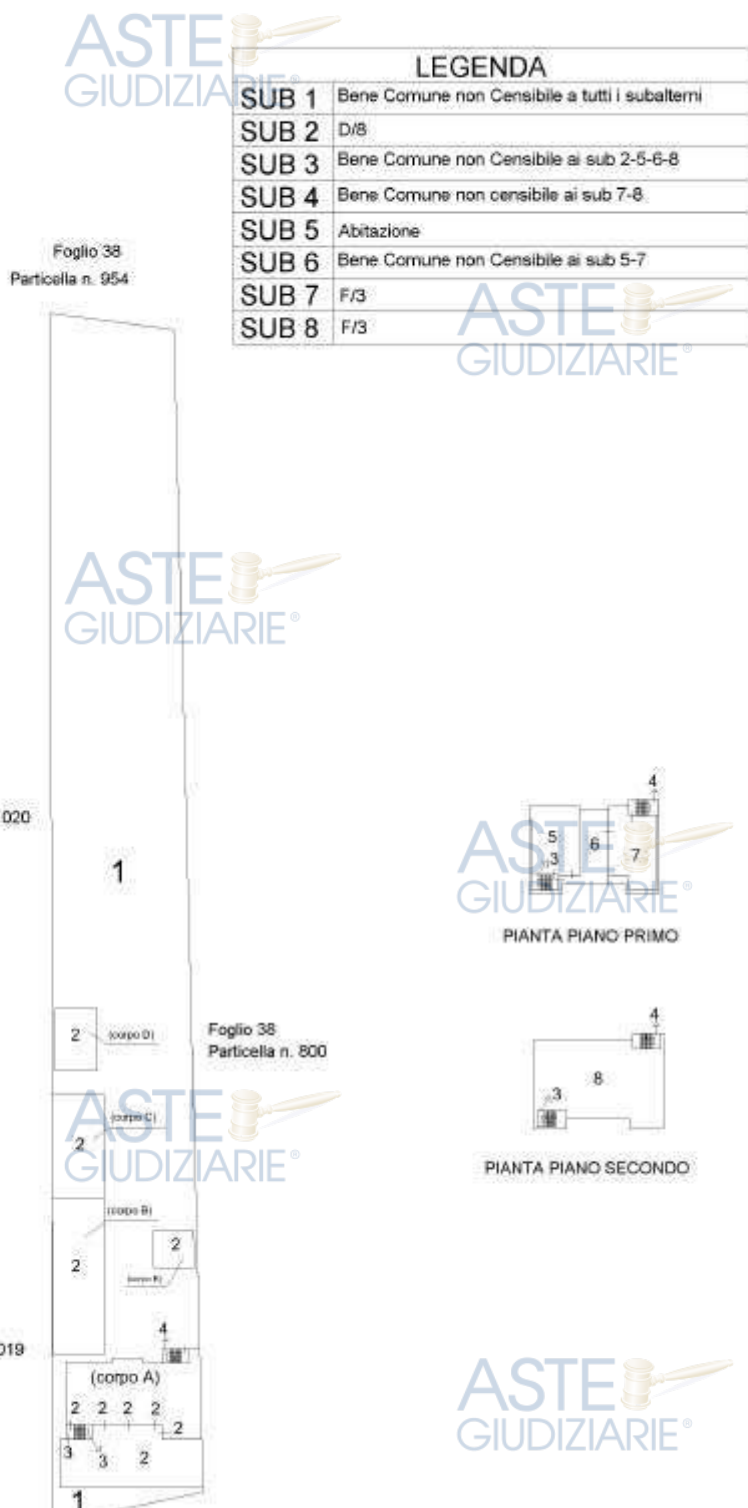
Il piano terra in catasto identificato con **part. 1228 subalterno 2** è composto di un deposito (ex locale commerciale) con annesso vano destinato a bagno, di un ufficio con relativo ripostiglio, di un corpo centrale autorizzato come sottopassaggio per accedere nella parte posteriore del fabbricato e oggi destinato a deposito e di un secondo deposito sul lato sinistro. Nella parte antistante del fabbricato e laterale sono presenti delle tettoie. Il fabbricato nella planimetria generale è identificato con corpo nr. 1. **(all. F)**

Fig. 7\_Elaborato Planimetrico Fig. 38 Part. 1228

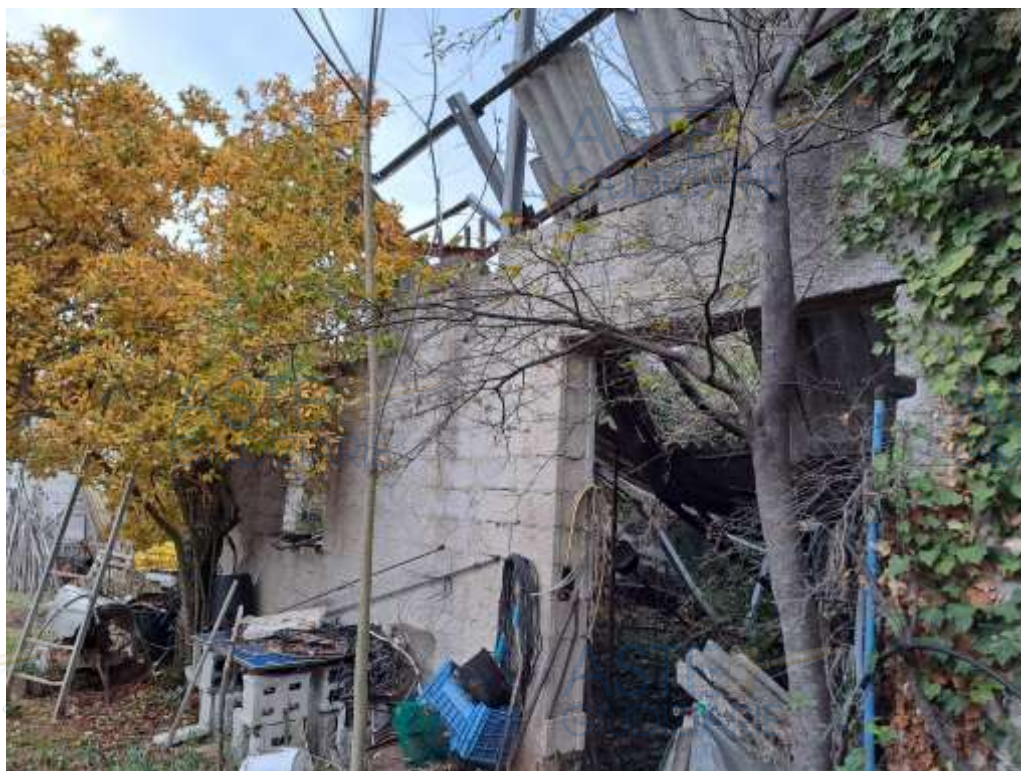
Nella parte posteriore del fabbricato sono presenti una serie di tettoie e manufatti destinati a depositi e stalle. E' stata rilevata la presenza di una tettoia destinata a deposito di circa mq. 627 con altezza media di mt. 6,65 realizzata con struttura portante in ferro e sovrastante solaio di copertura con pannelli in poliuretano espanso (*corpo nr. 2*); sottostante quest'ultima tettoia sono state realizzate altre due strutture, una prima destinata a deposito di superficie circa mq. 80 ed altezza media di mt. 2,75 realizzata con struttura in ferro e solaio di copertura in fibrocemento amianto (*corpo nr. 3*) e una seconda struttura destinata a deposito della superficie di circa mq. 84 ed altezza media di mt. 4,50 realizzata con struttura in ferro e solaio di copertura in pannelli di vetroresina (*corpo nr. 4*); adiacente è presente un manufatto destinato a stalla di circa mq. 380 realizzato con struttura portante in ferro con muratura di tamponamento con blocchetti in cls e solaio di copertura in lastre di fibrocemento amianto con altezza media mt. 3,95 (*corpo nr. 5*), una tettoia destinata a deposito di circa mq. 90 realizzata con pilastri in muratura e solaio di copertura in ferro con sovrastante manto in pannelli di vetroresina e altezza media 2,75 (*corpo nr. 6*) e infine un manufatto destinato a deposito di circa mq. 150 con altezza media di mt. 5,75 realizzato con struttura portante in muratura e solaio di copertura in ferro e sovrastante manto realizzato con pannelli in fibrocemento amianto, quest'ultima struttura è totalmente crollata. (*corpo nr. 7*).

Fig. 17\_Foto manufatto\_Corpo 7

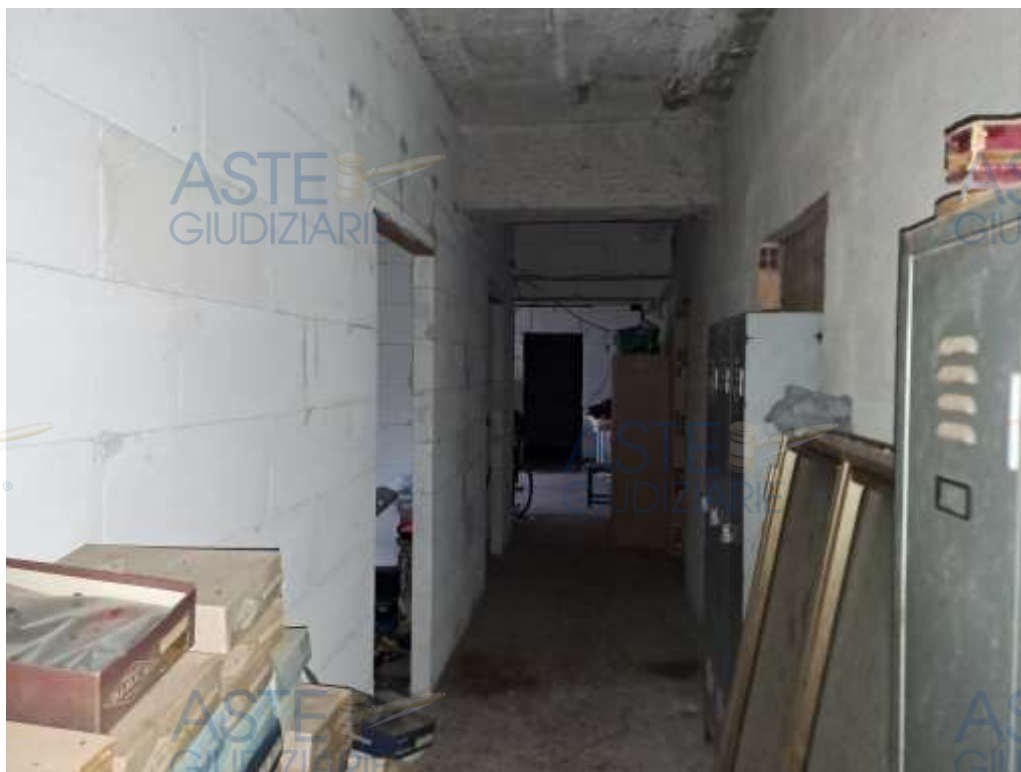
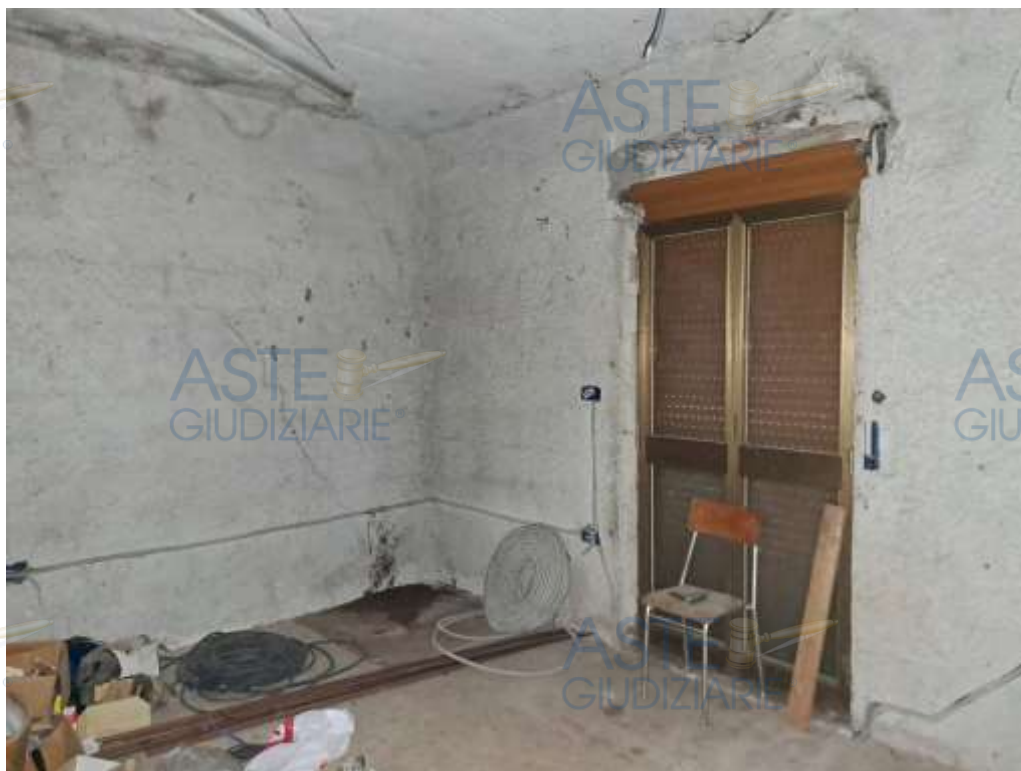
Fig. 24\_ Foto interna manufatto\_Corpo 9\_unità in corso di costruzione P.1

Fig. 25\_ Foto interna manufatto\_Corpo 9\_unità in corso di costruzione P.1

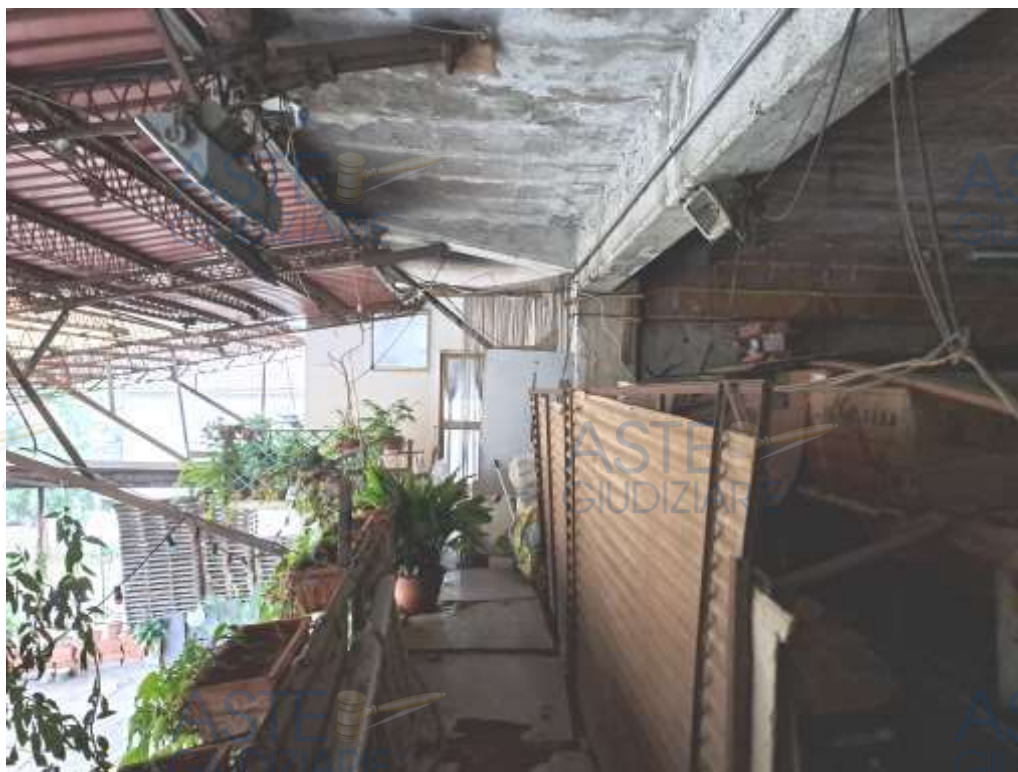
Il piano primo in catasto identificato con **part. 1228 subalterno 5 e subalterno 7** è accessibile mediante una scala ubicata sul lato sinistro del prospetto principale anteriore e sul lato sinistro del prospetto posteriore. Il piano è costituito da un corpo laterale ubicato a sinistra destinato come abitazione e composto di un corridoio, di un soggiorno/pranzo, di una cucina, di un salone con w.c., di un bagno, di un antibagno con bagno e di tre camere da letto. Sulla terrazza nella parte posteriore è stata realizzata una veranda destinata a deposito. (*corpo nr. 8*) Il corpo laterale destro, si presenta in corso di realizzazione con la sola realizzazione dei tramezzi e parte di pavimentazione, senza rifiniture e impiantistica. (*corpo nr. 9*) Il corpo centrale, non autorizzato, in quanto al piano terra è stato realizzato il soppalco è attualmente destinato a deposito.

Fig. 26\_ Foto interna manufatto\_Corpo 8-9\_soppalco realizzato tra i due corpi\_ P.1

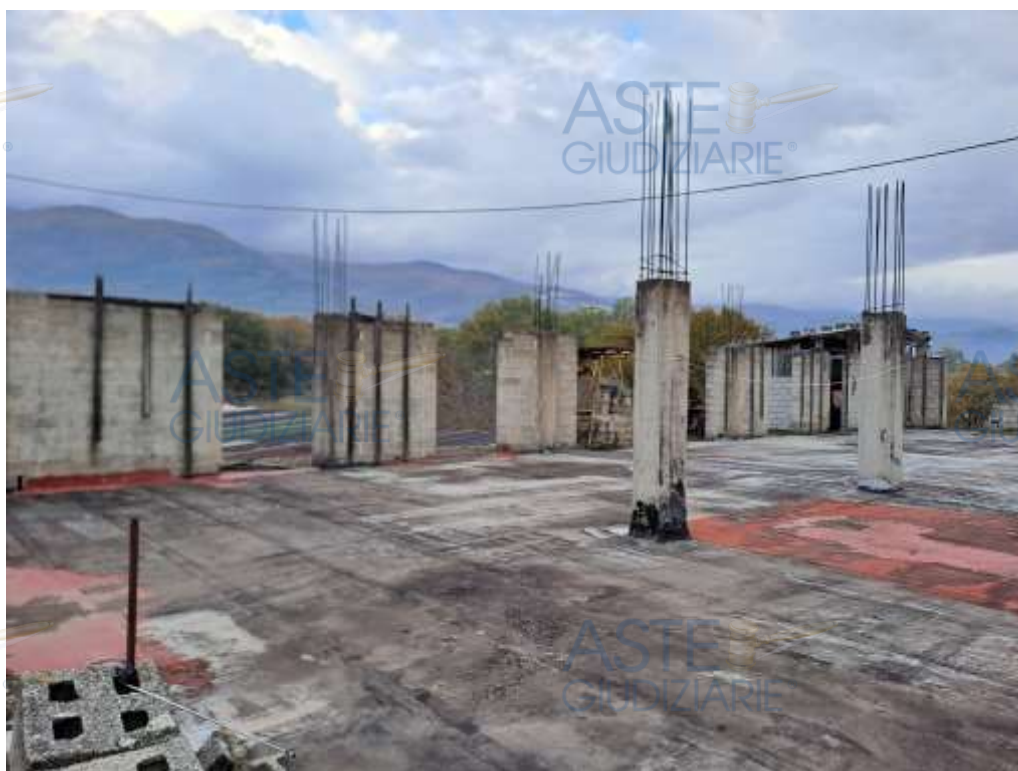
Il piano secondo in catasto identificato con **part. 1228 subalterno 8** è accessibile dai due corpi scala posti nella parte anteriore e posteriore del fabbricato ed è costituito di un'area scoperta destinata a lastrico solare con l'elevazione dei soli pilastri e delle tamponature perimetrali. (*corpo nr. 10*)

Fig. 27\_ Foto interna manufatto\_Corpo 10\_lastrico solare P.2
