TRIBUNALE DI SIENA
ESECUZIONI IMMOBILIARI

Relazione di Consulenza Tecnica di Ufficio per stima immobiliare
Esecuzione immobiliare n° 137/2023 R.G.E.

G.E: Dott.Flavio Mennella
CTU: Geom. Ina Merka

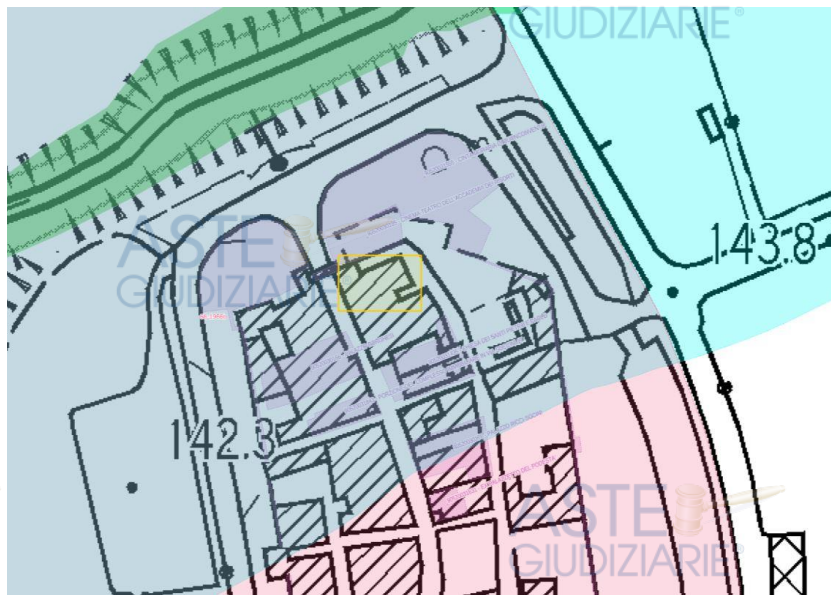
Bene posto in Buonconvento- Via Soccini 4

Il fabbricato ricade in zona sottoposta a vincolo paesaggistico di cui al D.Lgs. 42/2004 art. 136 “immobili ed aree di notevole interesse pubblico” ed art. 142 “fascia rispetto fluviale”.e

L’edificio NON risulta notificato ai sensi della L. 1089/1939 (D.Lgs 42/2004 art. 10 comma 1).

Non sono altresì presenti ulteriori vincoli.
