**TRIBUNALE CIVILE DI SIENA**

**RELAZIONE DI STIMA**

**ESECUZIONE IMMOBILIARE RGE 55/2023**

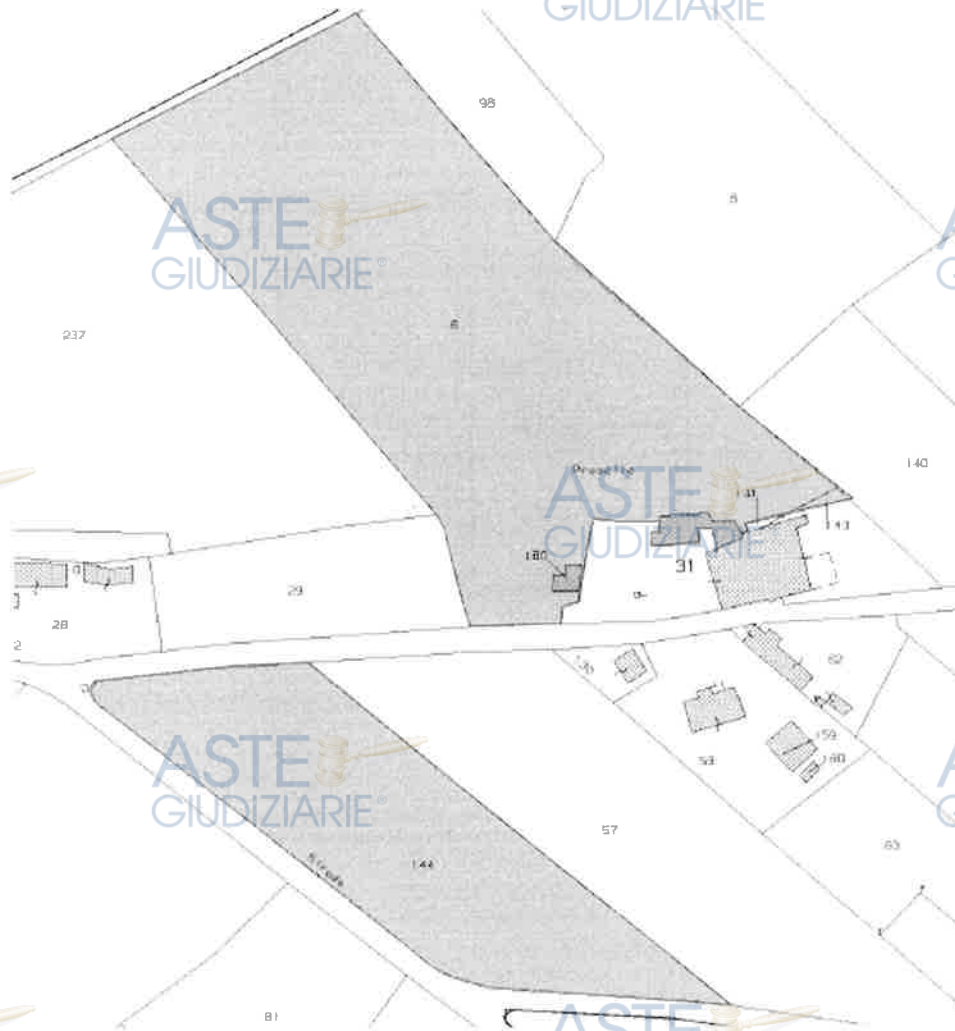
Di seguito si riporta la mappa catastale con evidenziate le porzioni oggetto di pignoramento.

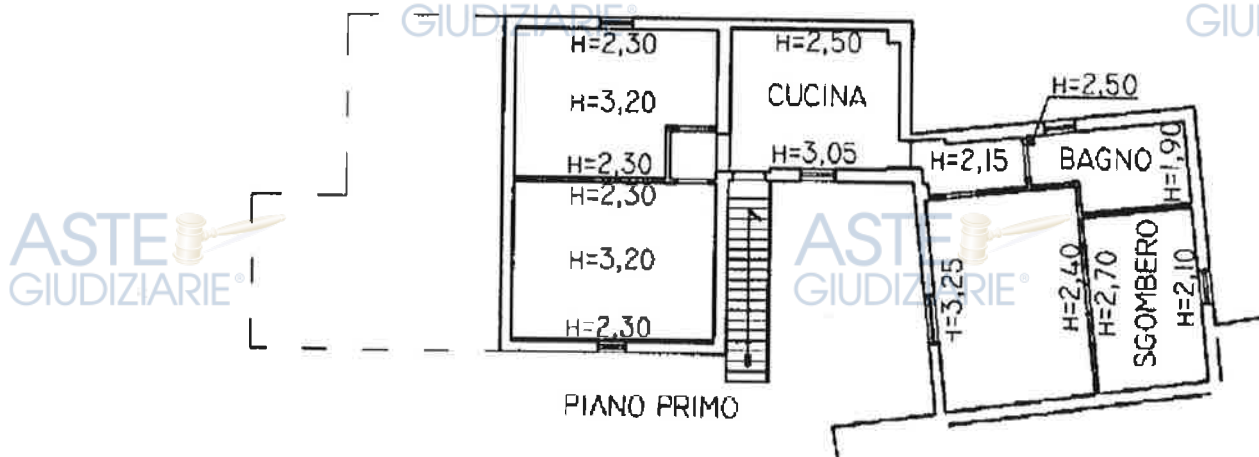
Di seguito viene riportata la rappresentazione planimetrica dei locali.

- La **divisione interna** è la seguente:  
scale di accesso esterne, cucina, disimpegno, soggiorno, sgombero, bagno, disimpegno, due camere.

Nel corso del sopralluogo non sono state rilevate difformità tra la planimetria catastale e lo stato dei luoghi.

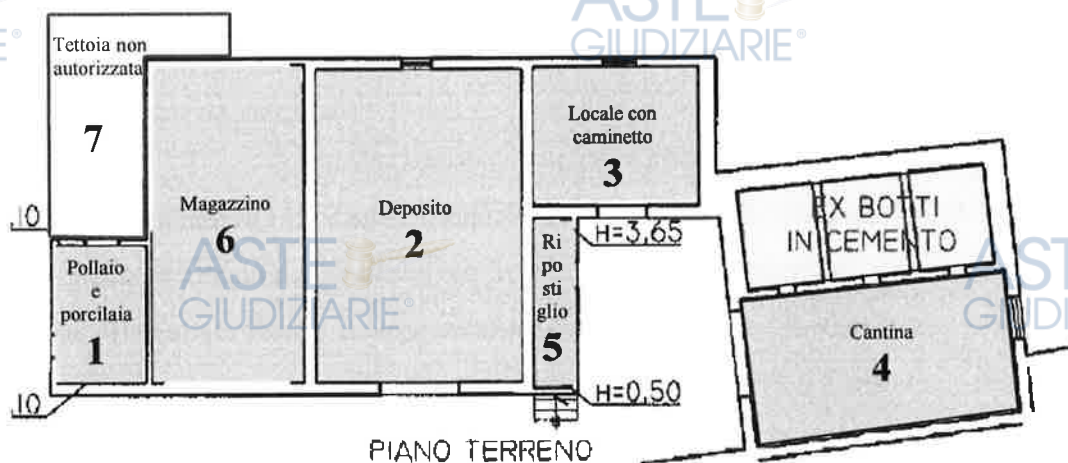
Di seguito viene riportata la rappresentazione grafica dei locali.

Nel corso del sopralluogo sono state rilevate alcune difformità tra la planimetria catastale e lo stato dei luoghi del magazzino censito al sub. 9. Si è pertanto provveduto all'aggiornamento planimetrico nel corso delle operazioni peritali.

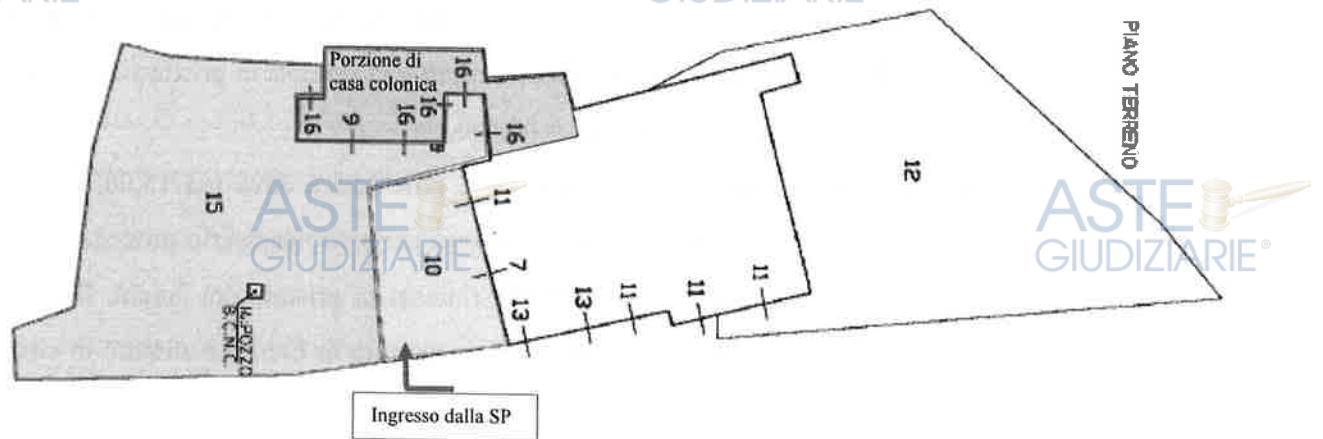
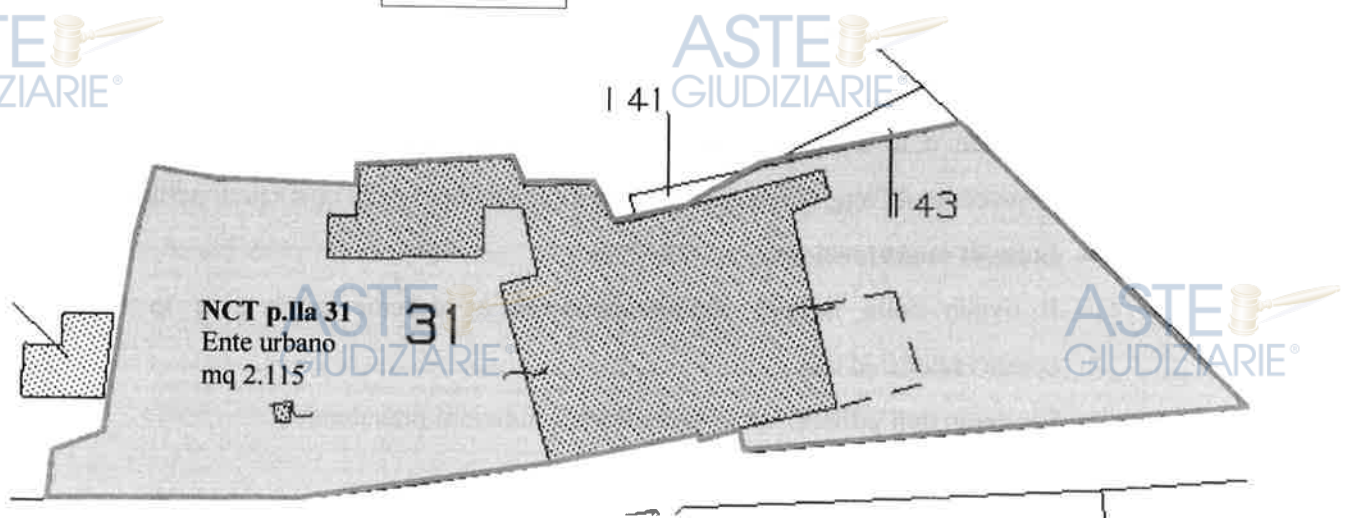
Di seguito si riporta la rappresentazione grafica dell'elaborato planimetrico e della mappa catastale.

- La porzione di corte identificata come **sub. 10** risulta di proprietà del terzo confinante e non è sottoposta a pignoramento. Su tale porzione grava **DIRITTO DI PASSO REALE** costituito a favore della porzione di fabbricato pignorata. Dal titolo di provenienza (trascr. 225/1982) risulta infatti che la porzione descritta come “aia lastricata” e corrispondente all’attuale sub. 10, rimaneva di proprietà dei venditori, che concedevano diritto di passo reale sulla stessa agli acquirenti e loro aventi causa per accedere dalla strada provinciale al fabbricato venduto. (Cfr. allegato n. 7).

- La porzione di corte identificata come **sub. 15** risulta invece di proprietà delle esecutate e costituisce l’accesso alle porzioni pignorate. Sebbene tale corte non sia stata espressamente indicata nell’atto di pignoramento, è stata ritenuta inscindibile dal compendio immobiliare di cui costituisce terreno di sedime e

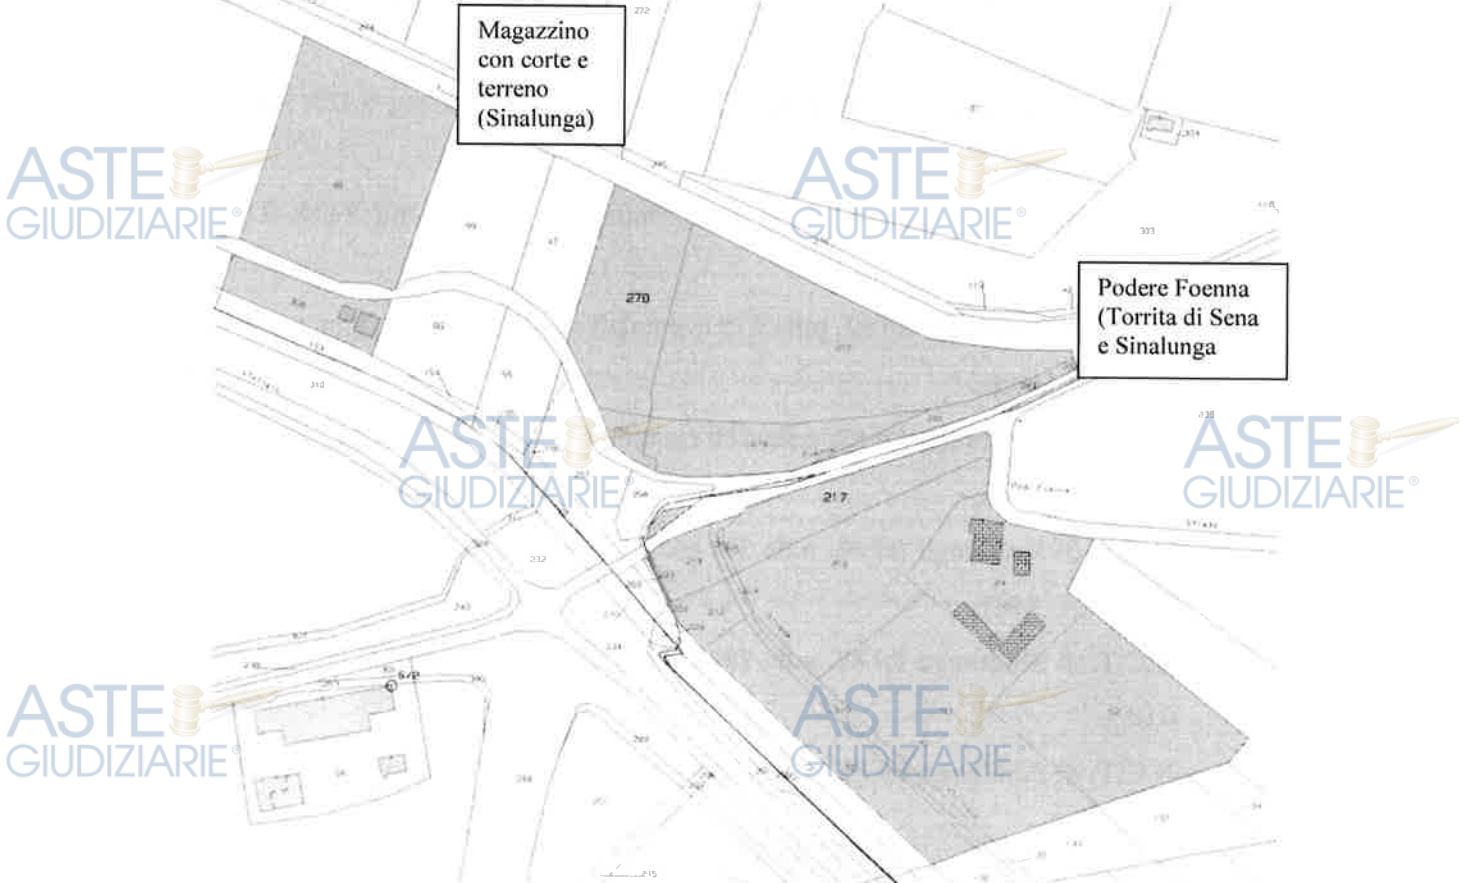
Di seguito è evidenziato in colore rosa il complesso denominato “Podere Foenna”, ricadente parte in Comune di Torrita di Siena, Località Preselle n. 104 e parte in Comune di Sinalunga, Località Foenna.

In colore arancio sono evidenziati il magazzino con corte e terreno in Comune di Sinalunga, Località Foenna.

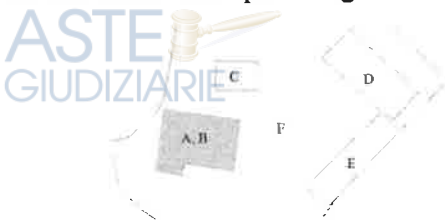
- **L'EDIFICIO che ospita l'appartamento (A) e i locali connessi all'attività agricola (B)** si eleva per due piani fuori terra (PT e P1) ed è stato edificato in parte anteriormente al 01/09/1967 ed in parte negli anni settanta e ottanta.

- la struttura portante è in calcestruzzo armato con tamponature in muratura intonacata e tinteggiata;

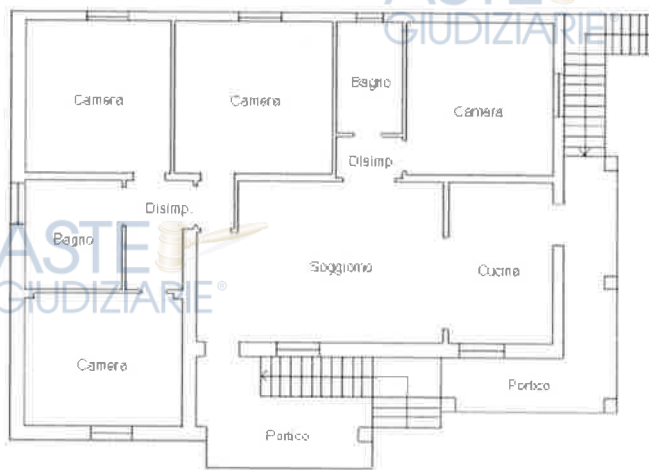
Di seguito viene riportata la rappresentazione planimetrica dei locali.

- La **divisione interna** è la seguente:  
due scale di accesso esterne, due porticati, soggiorno con angolo cottura, due disimpegno, quattro camere, due bagni e soffitta al piano secondo raggiungibile mediante botola e scala retrattile.

Nel corso del sopralluogo sono state rilevate alcune difformità tra la planimetria catastale e lo stato dei luoghi, pertanto si è proceduto all'adeguamento della planimetria nel corso delle operazioni peritali.

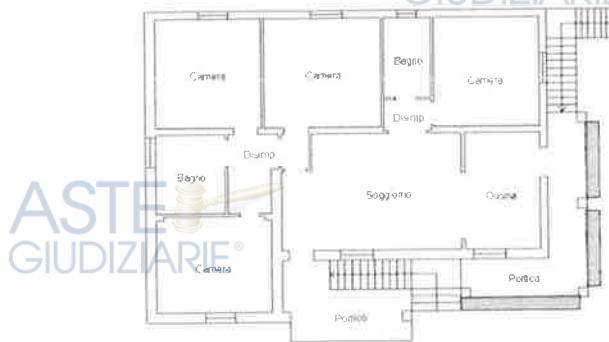
E' stata inoltre rilevata la mancata corrispondenza al progetto depositato per quanto attiene la forma del portico rivolto a sud-ovest. Di seguito vengono rappresentate graficamente in rosso le porzioni di portico edificate senza autorizzazione.

Sarà pertanto necessario procedere alla demolizione delle porzioni edificate senza titolo, per un costo stimato in circa Euro 8.000,00.

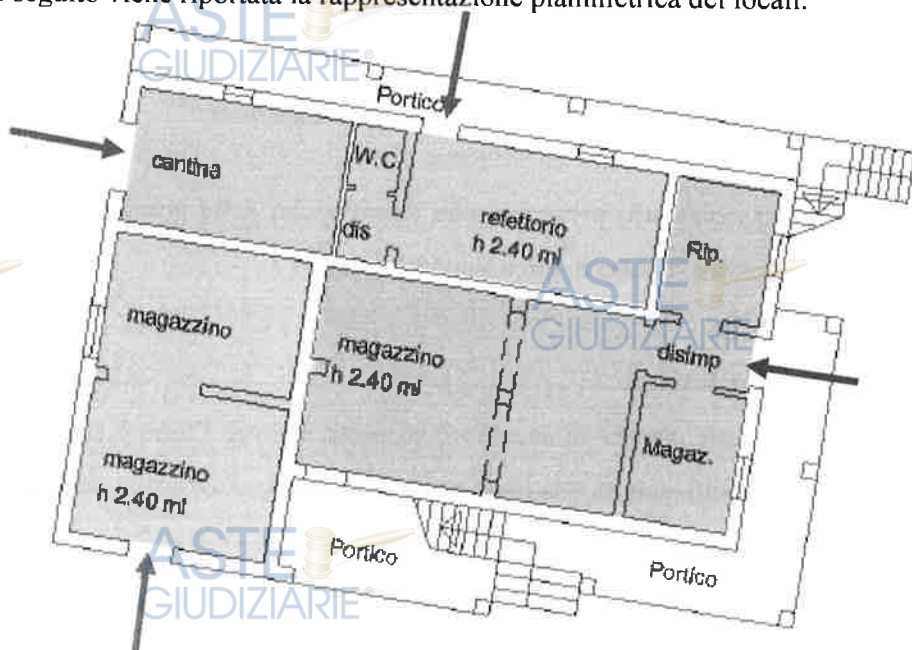
Di seguito viene riportata la rappresentazione planimetrica dei locali.

- Un locale destinato a refettorio corredato di bagno, al quale si accede dal porticato sul lato est dell'edificio (indicato dalla freccia di colore verde). La porzione presenta pareti intonacate e tinteggiate, soffitto in muratura con volte a vela e pavimentazione in piastrelle di ceramica. Il locale è fornito di impianto elettrico e idrico. Il livello delle finiture complessivamente è scadente come pure lo stato di conservazione ed uso.

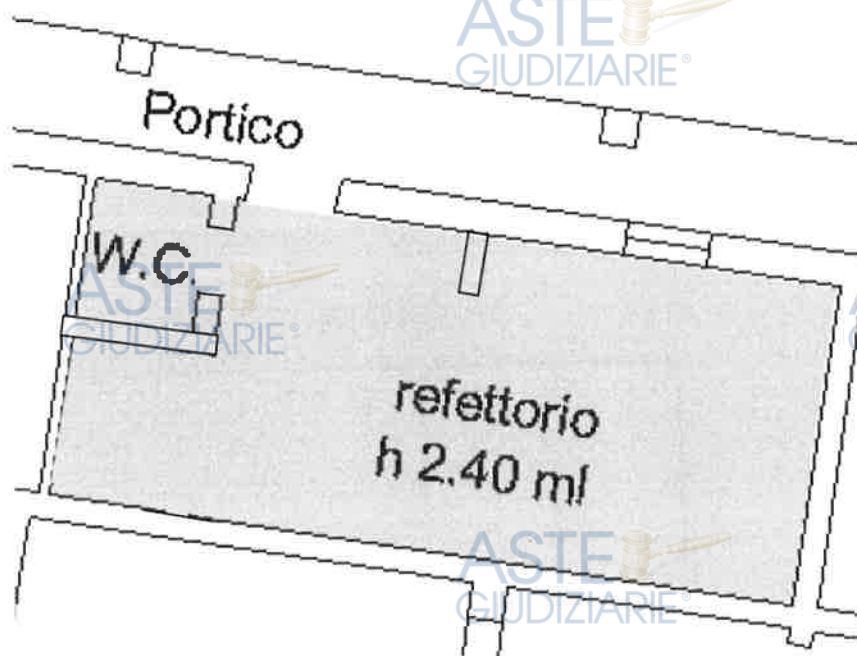
Nel corso del sopralluogo è stata rilevata una modesta difformità tra la planimetria catastale e lo stato dei luoghi. La planimetria non è stata tuttavia aggiornata nel corso delle operazioni peritali in quanto avente ad oggetto un immobile strumentale all'attività agricola che può essere in quanto tale variato solo dal "*proprietario titolare di impresa agricola*", pena la perdita di categoria D/10 e la necessaria variazione a categoria C/2.

Viene di seguito rappresentato lo stato dei luoghi attuale:

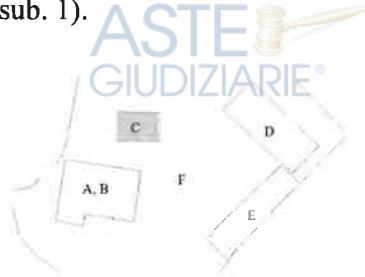
- **L'EDIFICIO AGRICOLO "C"** (p.lla 24 sub. 2) consiste di locale adibito a rimessa di mezzi e attrezzi, al quale si accede dalla corte comune che circonda gli edifici (sub. 1).

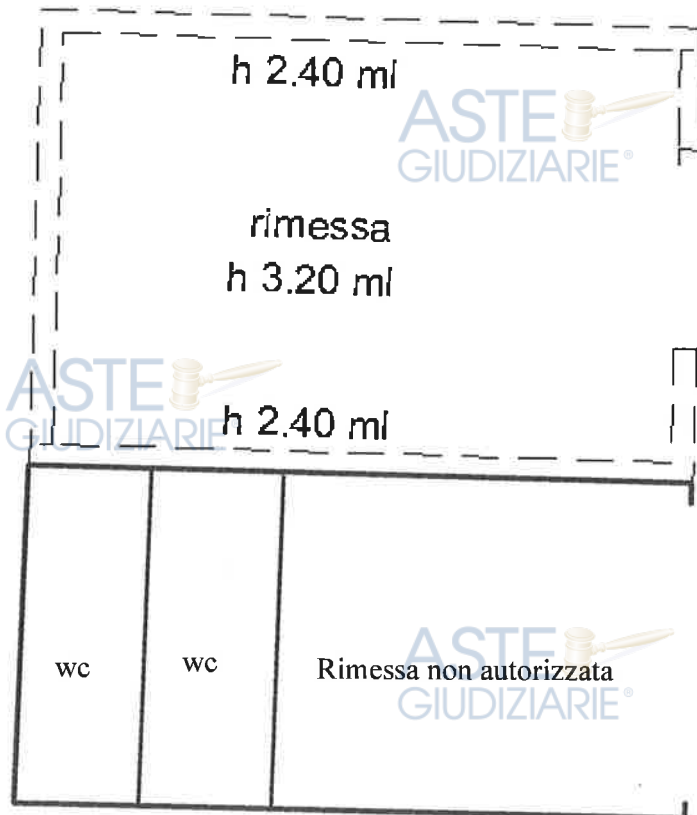
Nel corso del sopralluogo sono state rilevate alcune difformità tra la planimetria catastale e lo stato dei luoghi. Nello specifico è stata edificata una ulteriore porzione di rimessa in aderenza a quella esistente, e sono stati edificati due vani adibiti a wc.

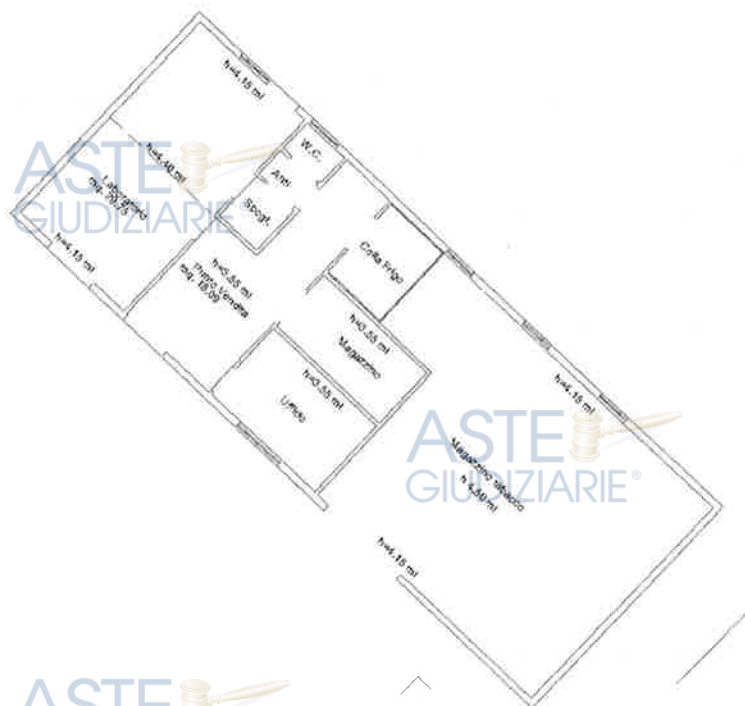
- Un locale destinato a laboratorio al quale si accede sia dal lato nord-ovest che dal lato sud-est dell'edificio attraverso una porta in alluminio e vetro. La porzione presenta pareti intonacate e tinteggiate, parzialmente rivestite in piastrelle di ceramica, pavimentazione in piastrelle di ceramica e controsoffittatura in cartongesso. Il livello delle finiture complessivamente è normale come pure lo stato di conservazione ed uso.

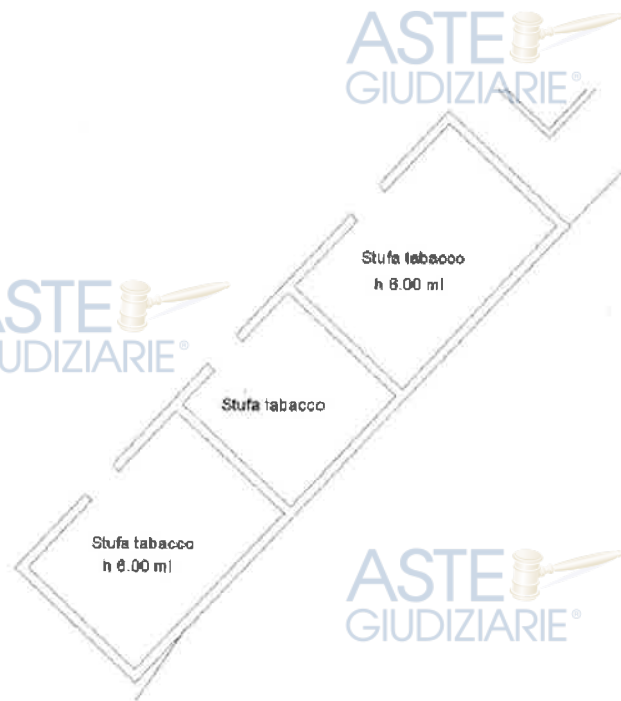
Di seguito viene riportata la rappresentazione planimetrica dei locali.

I locali, adibiti a stufe per l'essiccazione del tabacco, versano in normali condizioni di manutenzione ed uso, tenuto conto della loro funzione.

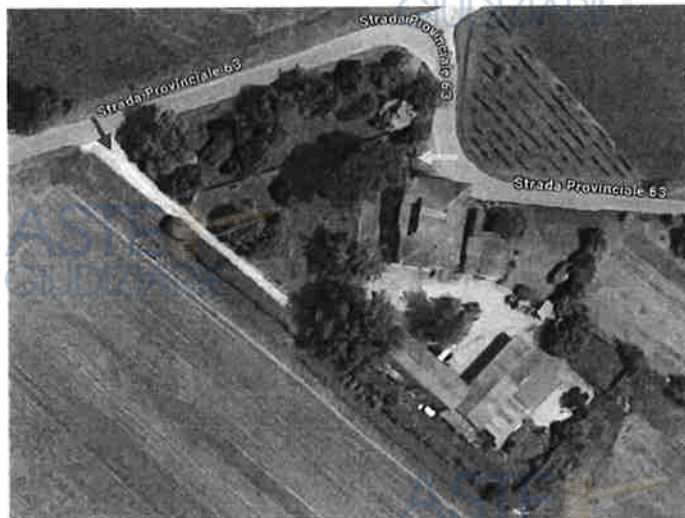
Il primo ingresso, evidenziato con la freccia di colore giallo nella foto che segue, immette direttamente nella corte censita al sub. 1.

Il secondo ingresso, evidenziato con la freccia di colore rosso, attraversa la p.lla 217 e 216 e poi immette nella corte censita al sub. 1.

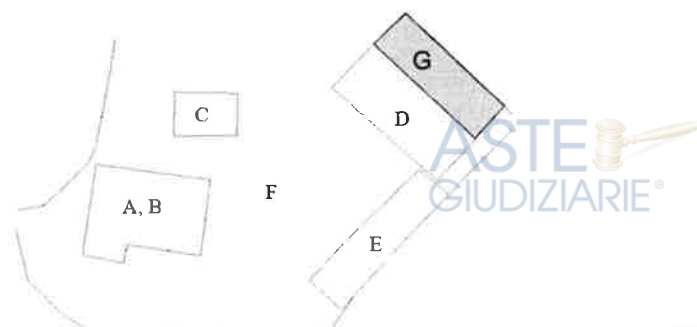
- **La TETTOIA "G"** (p.lla 24 sub. 4) è edificata in aderenza all'edificio "D" lungo il lato sud-est dello stesso e vi si accede dalla corte comune antistante (sub. 1). La costruzione presenta una superficie complessiva pari a circa mq 130,00, ed è aperta solo sul lato rivolto a sud-est.

La planimetria della costruzione risulta assente. Inoltre non è stato reperito presso i competenti uffici comunali alcun titolo abilitativo che ne abbia autorizzato la costruzione. Sarà pertanto necessario procedere alla demolizione delle opere abusive ed alla rimessa in pristino dei luoghi, per un costo stimato in circa Euro 5.000,00.

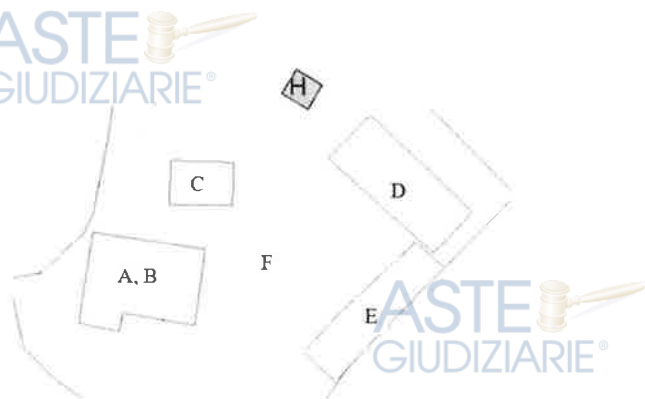
- **Il MAGAZZINO "H"** (p.lla 24 sub. 5) è anche esso privo di planimetria depositata. Trattasi probabilmente del locale adibito a pollaio ed edificato in prossimità della rimessa "C", al quale si accede dalla corte comune (sub. 1).

La costruzione presenta una superficie pari a circa mq 30,00, la struttura è in muratura

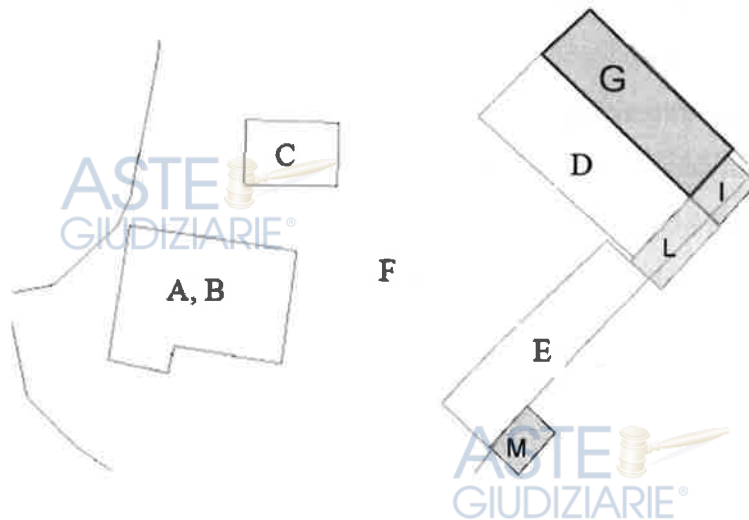
- una tettoia in ferro identificata con la lettera “I” e collocata in aderenza alla tettoia “G” lungo il lato sud-ovest della stessa;
- un fabbricato in muratura utilizzato come porcaia, identificato con la lettera “L” e costruito in aderenza all’edificio “D” lungo il lato sud-ovest dello stesso;
- una tettoia in ferro identificata con la lettera “M” e collocata in aderenza all’edificio “E” lungo il lato sud-ovest dello stesso;

Le strutture versano in scadenti condizioni di manutenzione ed uso.

Le planimetrie delle costruzioni risultano assenti e le porzioni sono inoltre prive di identificativi catastali. Non è stato reperito presso i competenti uffici comunali alcun titolo abilitativo che ne abbia autorizzato la costruzione. Sarà pertanto necessario procedere alla demolizione delle opere abusive ed alla rimessa in pristino dei luoghi. Il costo della demolizione è stimato in circa Euro 6.000,00.

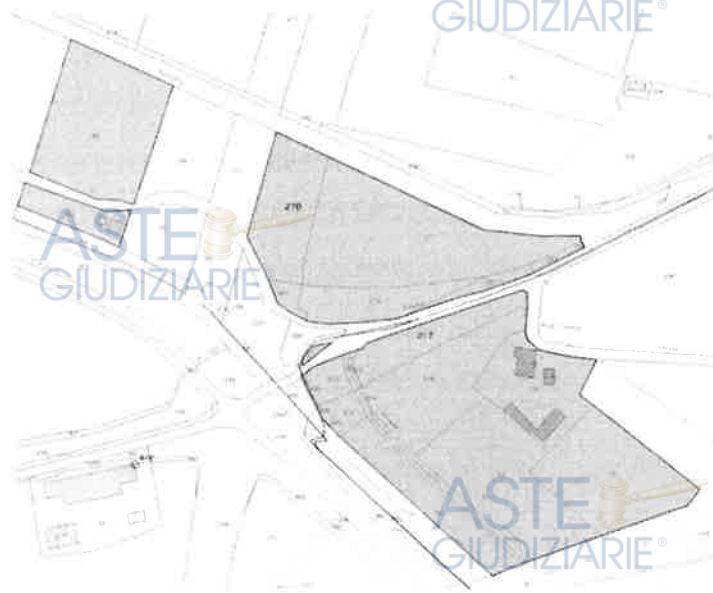
- I **TERRENI** che costituiscono il “Podere Foenna” e che circondano i fabbricati sopradescritti ricadono in parte nel comune di Torrita di Siena, ed in parte nel comune di Sinalunga. Sono evidenziati in colore rosa nella immagine seguente.

Pur essendo divisi dalla strada provinciale 63 e ricadendo in Comuni differenti, essi costituiscono di fatto un unico corpo.

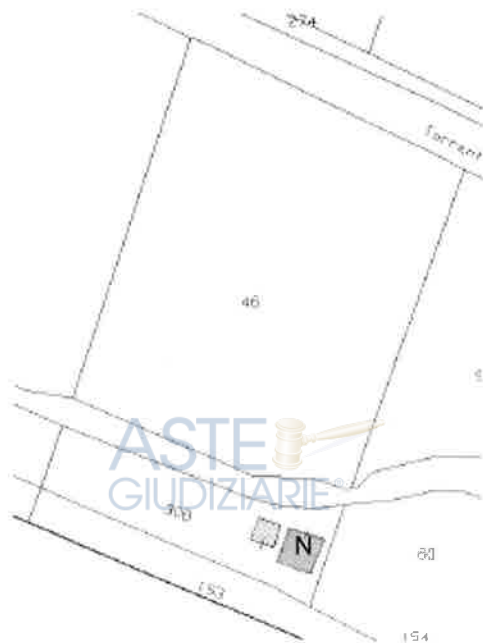
- Il **MAGAZZINO CON CORTE e TERRENO** in località Foenna si trovano in comune di Sinalunga, e distano circa cinquanta metri dall'unità poderale sopradescritta. Sono evidenziati in colore arancio nella immagine riportata a pag. 38.
- **IL MAGAZZINO "N"** (NCEU fol. 82 p.lla 308), corredato di pozzo artesiano, è adibito a pollaio ed è edificato ai margini della strada comunale della Foenna.

La costruzione presenta una superficie pari a circa mq 15,00, è realizzata in pannelli prefabbricati ed il tetto è a capanna. La struttura versa in mediocri condizioni di manutenzione ed uso.

In aderenza al magazzino sono state erette alcune tettoie realizzate con materiali di recupero, prive di titoli abilitativi. Sarà pertanto necessario procedere alla demolizione delle opere abusive ed alla rimessa in pristino dei luoghi. Il costo della demolizione è stimato in circa Euro 2.000,00.
