TRIBUNALE DI SIENA

PROCEDIMENTO DI ESECUZIONE IMMOBILIARE

N° 60/2024

Nucleo ricettivo in Sarteano, Via di Chianciano n. 110, con accesso da viabilità secondaria in diramazione dalla Strada Provinciale 19 da Sarteano a Chianciano, in direzione Fonte della Regina, sviluppantesi su quattro corpi di fabbrica, oltre a piscina, tettoia a parcheggio ed ampio resede circostante, avente ricettività totale pari a 9 camere.

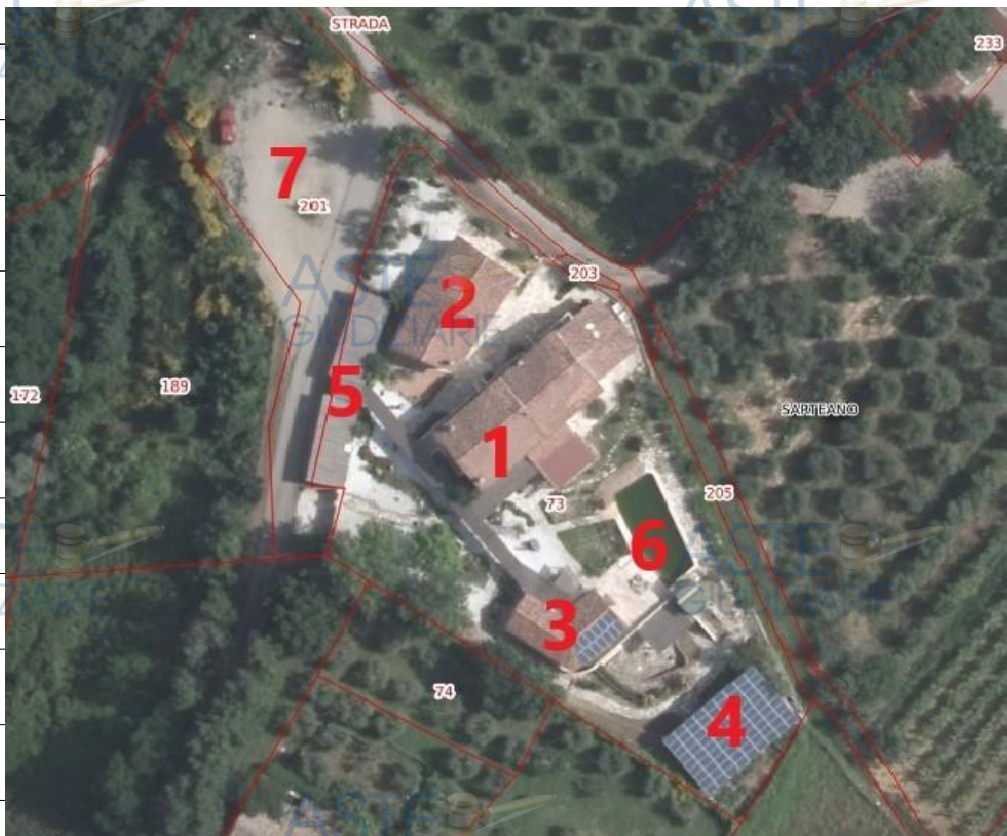
Si allega fin da subito una ripresa fotografica aerea con la numerazione dei vari corpi di fabbrica, che contraddistinguerà gli stessi nel prosieguo della relazione.

**Corpo di fabbrica 1)** : ristorante composto da sala pranzo, bar, cucina con dispensa, due spogliatoi, tre bagni con antibagno e veranda. Porzione ricettiva composta da due camere indipendenti con bagno, locale lavanderia con servizio igienico, e locale tecnico. Il tutto al piano terra.

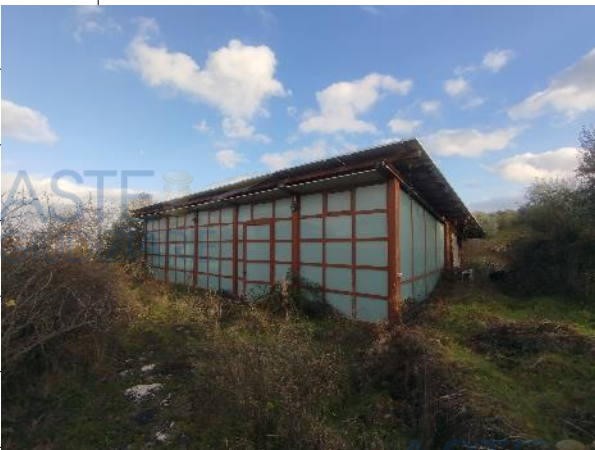
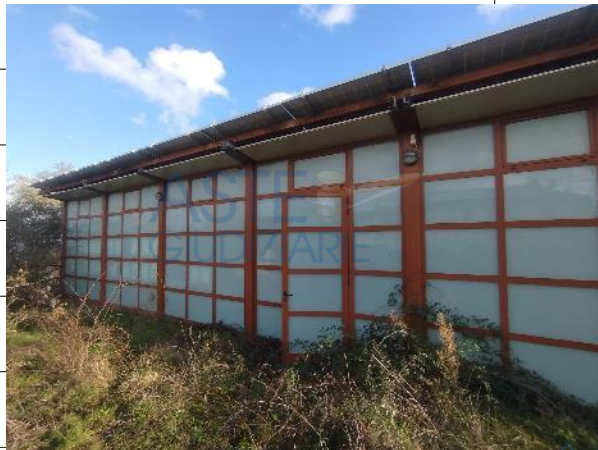
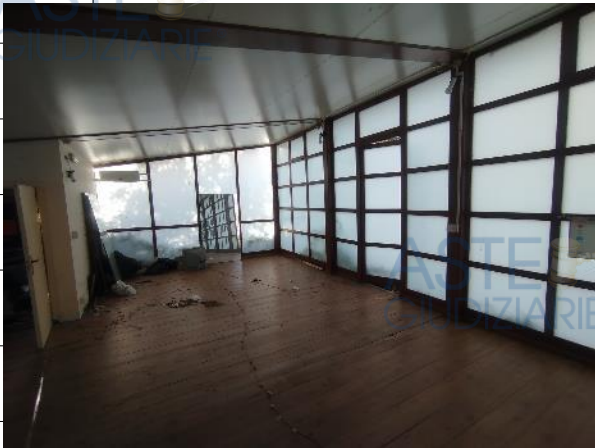
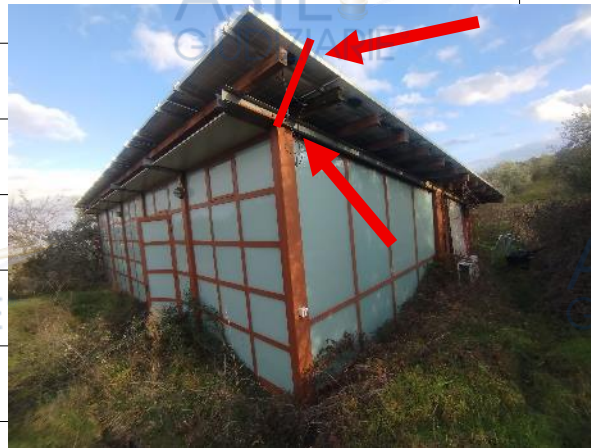
- A) Tettoia: l'ampia tettoia fotovoltaica (edificio 4) appare oggi completamente tamponata con infissi vetrati, dotata di contro-copertura in pannelli sandwich coibentati, con impiantistica per la climatizzazione estiva ed invernale (pompe di calore e split), pavimentazione "al civile" e tramezzature interne a compartimentazione del locale tecnico a servizio dell'impianto di produzione di energia elettrica.

Il confronto con le misure di progetto mostra inoltre un innalzamento della struttura di circa 25 cm, circostanza percepibile anche dall'esterno.

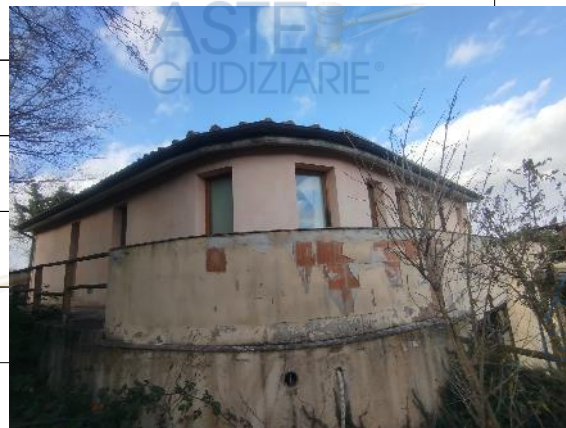
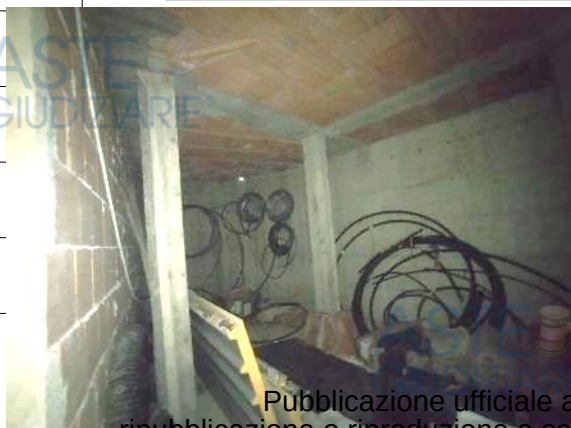
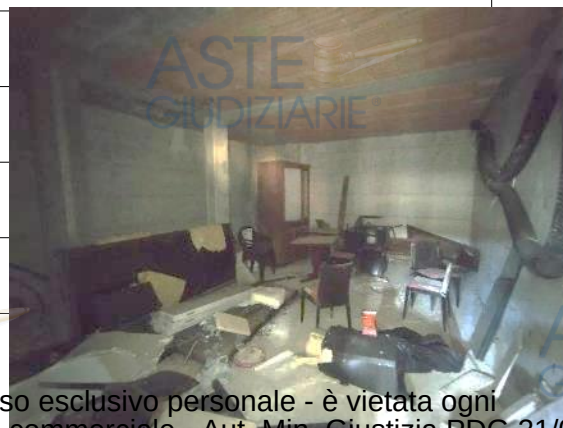
B) Centro benessere: al piano 1S del fabbricato 3) è presente un'ampia volumetria aggiuntiva: trattasi di "vuoto tecnico" al grezzo sviluppantesi sulla proiezione del piano soprastante che, anche ove necessario dal punto di vista strutturale per la posa del piano di fondazione, non è ricompreso nei calcoli urbanistici, né presente sugli elaborati di cui ai titoli abilitativi. (nella rappresentazione grafica che segue la consistenza -in rosso- è riportata in maniera indicativa)

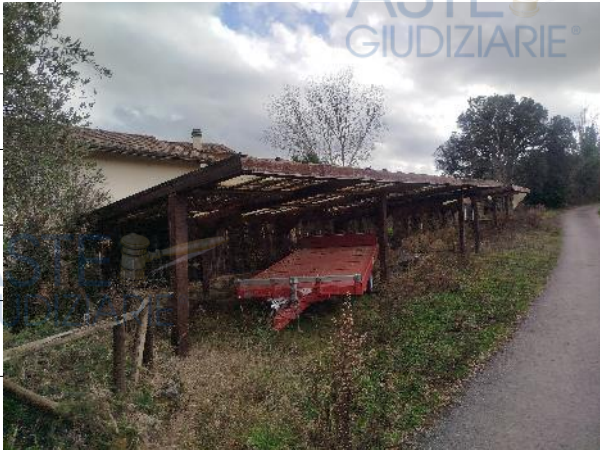
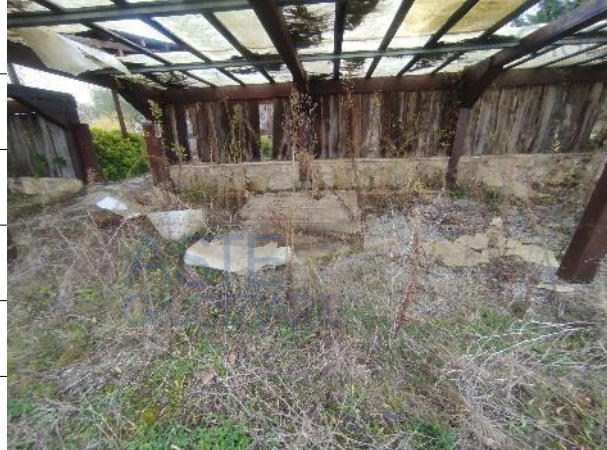
C) Pergolati per parcheggio auto: seppur ormai in condizioni fatiscenti, gli originari pergolati erano stati dotati di copertura impermeabile a lastre di materiale plastico, in contrasto con i titoli abilitativi, che prevedevano copertura ombreggiante permeabile.

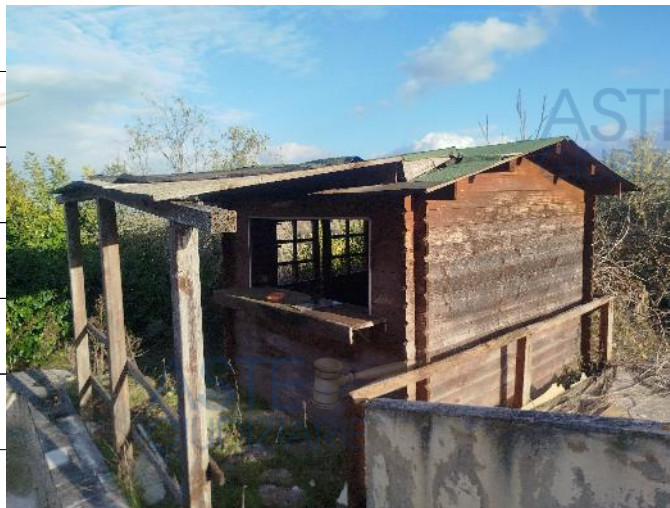
D) Annesso in legno: in prossimità della piscina esterna è presente un manufatto in legno originariamente utilizzato come preparazione / somministrazione (bar esterno) non previsto nei titoli abilitativi.

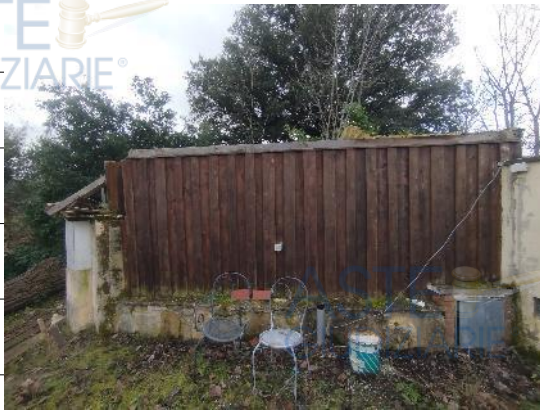
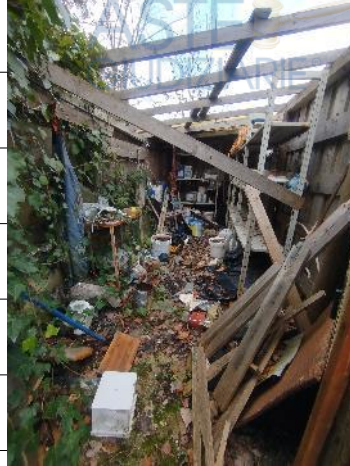
E) Manufatto in legno: a destra dell'ingresso carrabile al complesso, in posizione semi-nascosta alla vista era stato realizzato un manufatto in legno la cui copertura oggi non è più presente ed originariamente utilizzato come magazzino e ricovero di attrezzature e materiali per le manutenzioni, ma non previsto nei titoli abilitativi.
