Ruolo Generale n. 4189/2023 - G.I. dott. Elmelinda Mercurio

DIVISIONE GIUDIZIALE DI BENI NON CADUTI IN SUCCESSIONE

RELAZIONE DI CONSULENZA TECNICA**1. Premessa**

Il bene immobile oggetto del presente giudizio è costituito da un lotto di terreno avente destinazione agricola, ubicato nel Comune di Prata Sannita (CE), alla Via Guglielmo Marconi n. 12.

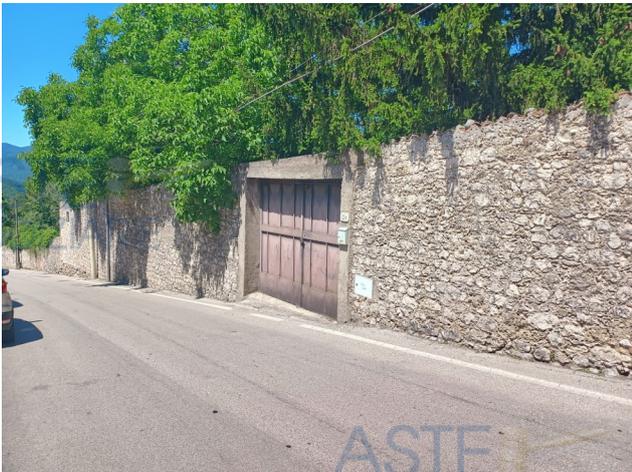
Il terreno è recintato con un muro in pietrame a secco avente altezza pari a circa m. 3,00 sui lati a confine con Via Marconi e Via Solitari, mentre i restanti lati a confine con proprietà aliena sono delimitati da bassi muretti in muratura con soprastante recinzione metallica. L'accesso avviene direttamente dalla strada comunale denominata Via Guglielmo Marconi, su cui si apre un cancello carrabile in ferro a due battenti chiuso da lucchetto con serratura di sicurezza che costituisce allo stato attuale l'unico ingresso. Il cancello è contraddistinto con il civico 12 della detta Via Marconi.

Il terreno visto da Via Marconi

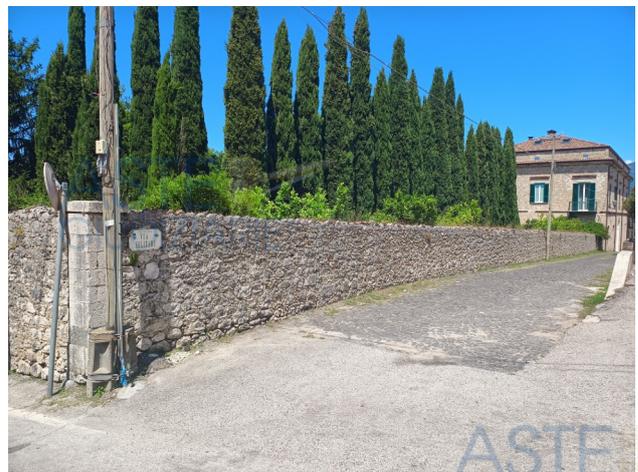
Il terreno visto da Via Solitari

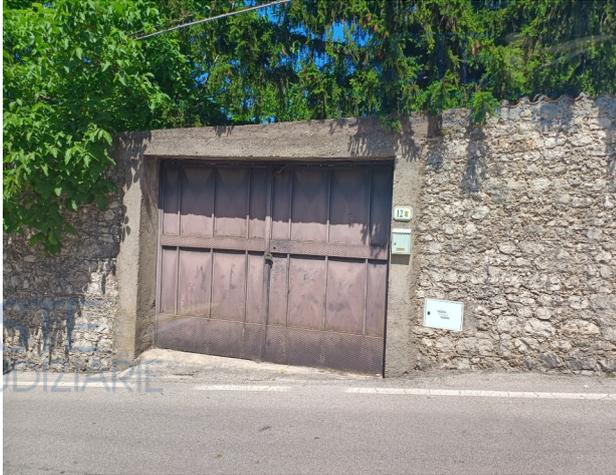
Cancello di ingresso contraddistinto con il civico 12

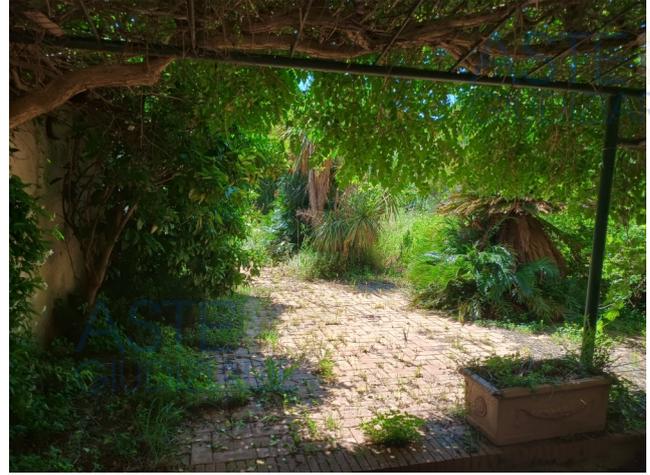
Il terreno costituiva in origine un giardino annesso ad un fabbricato di vecchia costruzione avente accesso da Via Solitari e con cui confina sul lato Nord-Ovest, come si evince dalla lettura dei titoli di provenienza. Per tale motivo, su tale lato vi è un cancelletto in ferro realizzato sul muro di confine che separa l'area pertinenziale del fabbricato dal terreno in argomento, che in passato veniva utilizzato per accedere ad esso. Inoltre, l'attuale cancello di ingresso del terreno è prospiciente sul lato interno ad un vialetto pedonale pavimentato che, percorso interamente lungo la direttrice Sud-Est / Nord-Ovest, consentiva di giungere al predetto cancelletto. Sul terreno in

Confine Nord-Ovest con fabbricato di proprietà aliena

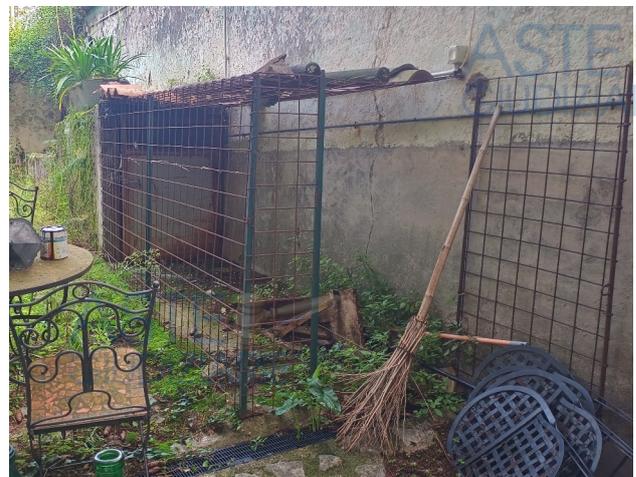
In adiacenza al muro di confine sul lato Sud-Est vi è una gabbia metallica, presumibilmente utilizzata per il ricovero di animali da cortile, nonché un antico lavatoio in muratura.

Gabbia metallica in adiacenza al muro di confine

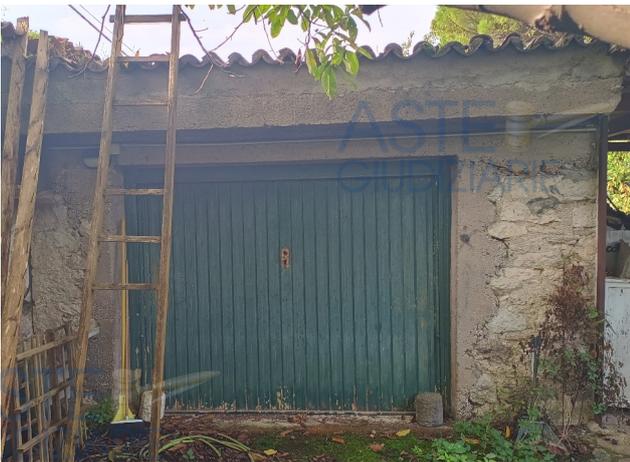
Il manufatto in muratura è utilizzato come deposito, ha struttura portante realizzata con muri costituiti da pietrame e solaio in laterizi e travi in ferro, il pavimento è in cemento, le pareti sono semplicemente intonacate sul solo lato interno.

Entrambe le strutture si presentavano in condizione di manutenzione appena sufficienti, tenuto conto dello stato di abbandono in cui versano da molti anni.

Locale deposito

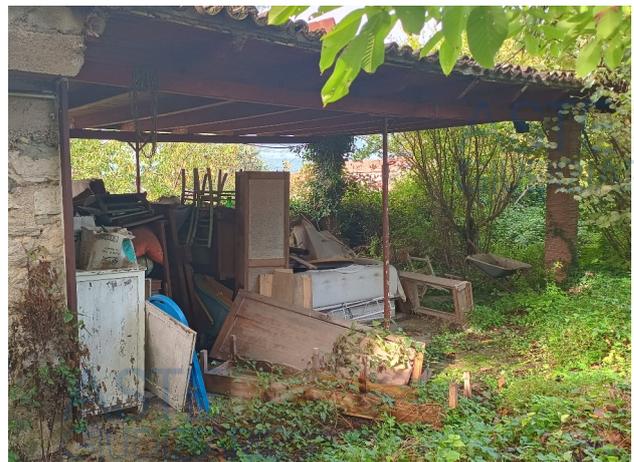
La tettoia è interamente realizzata con travi in legno a sostegno della struttura di copertura, anch'essa in legno e rivestita con tegole all'estradosso. La struttura è ancorata da un lato al descritto vano deposito e sostenuta dall'altro da due pilastri in cemento. L'area sottostante è pavimentata con cemento liscio.

Tettoia adiacente al locale deposito

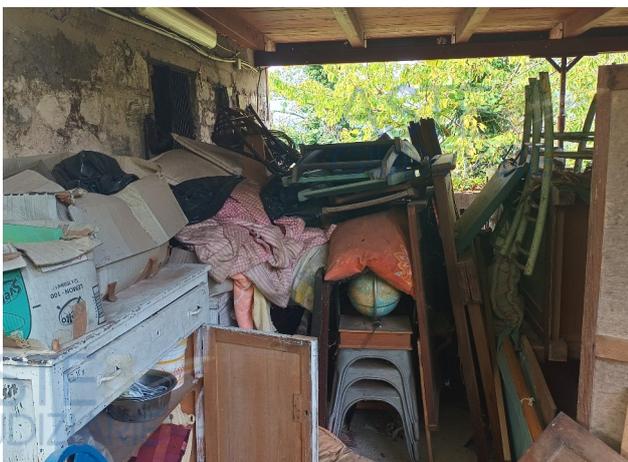
Mobili e suppellettili posti sotto la tettoia

Inoltre, al di sotto della tettoia e all'interno del vano deposito si è rilevata la presenza di ulteriore mobilio e suppellettili, nonché di parti di serramenti, il tutto in cattive condizioni di manutenzione a causa dell'assenza di protezioni e dell'esposizione agli agenti atmosferici.

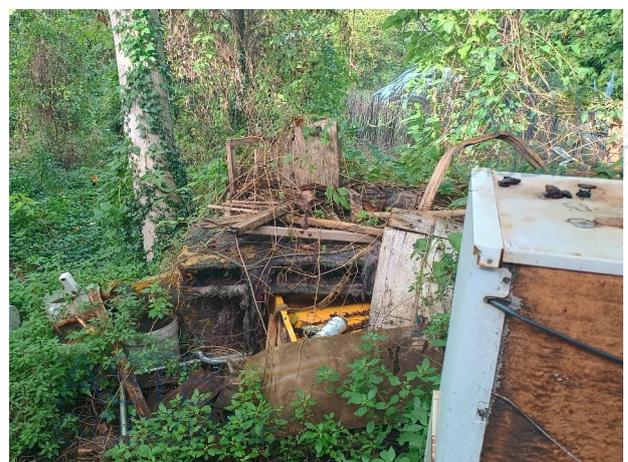
Mobilia accatastato sul terreno

Come rilevabile dalle foto dell'allegato fotografico, il terreno in questione è stato oggetto di sversamento di materiali vari in epoca imprecisata. Lo scrivente ha individuato in particolare la presenza di mobilio di vario genere accatastato in parte lungo il muro di confine.

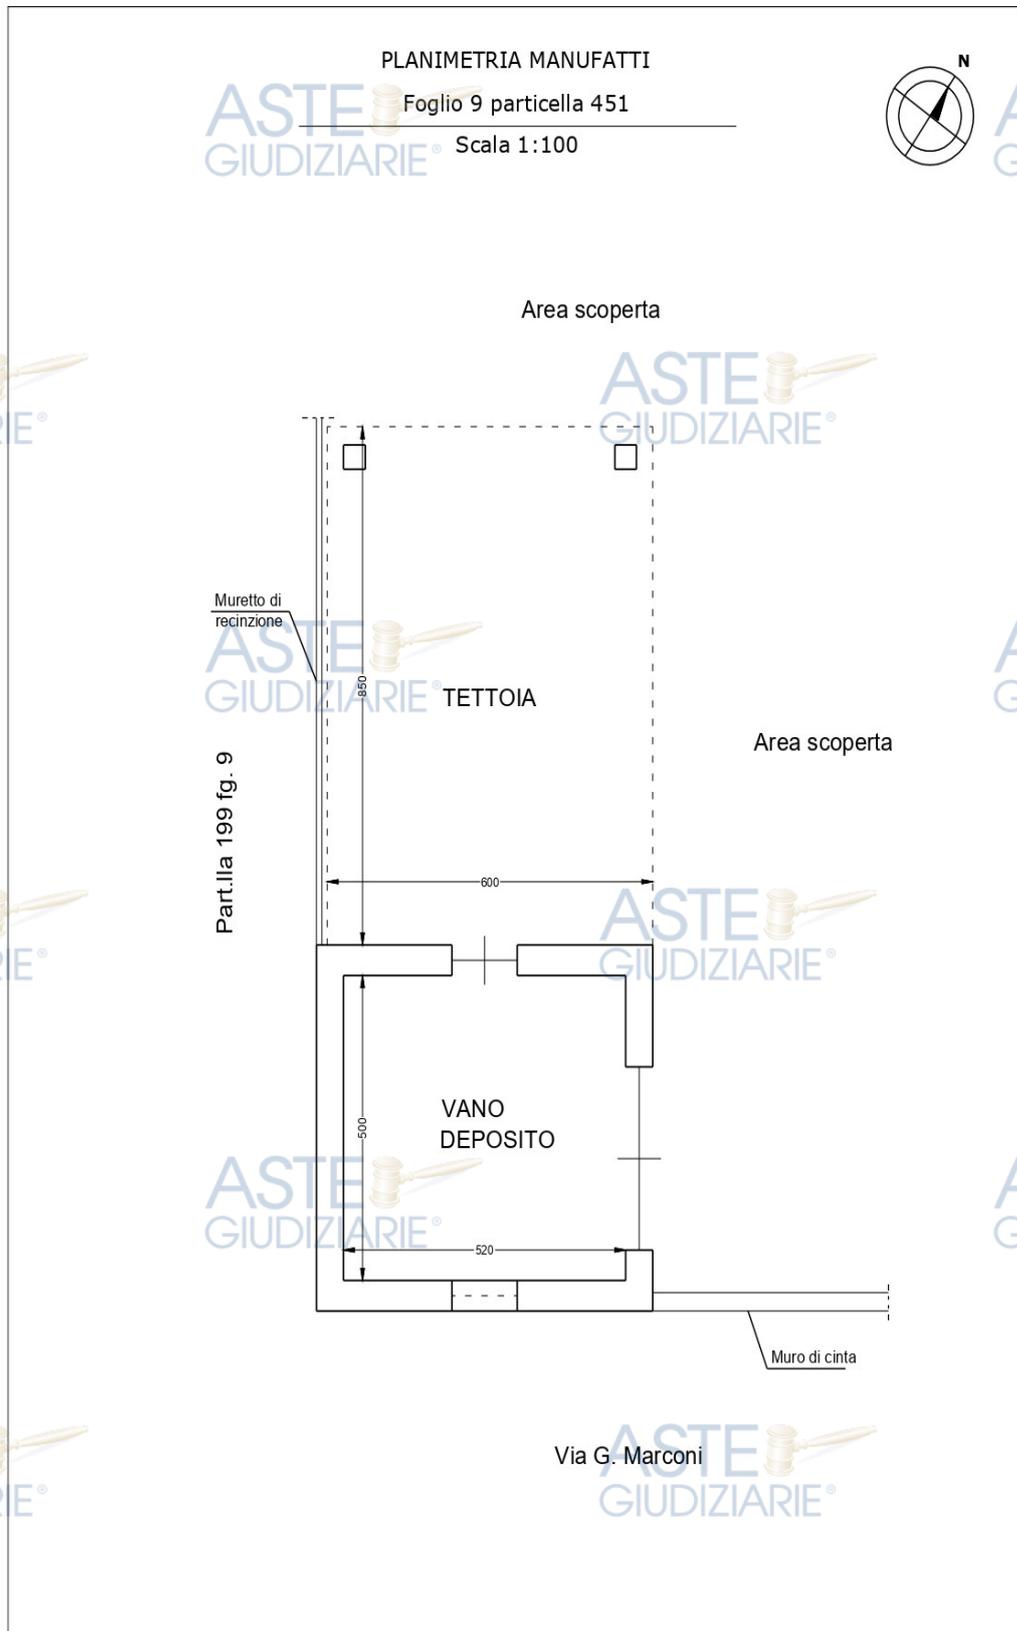
argomento insistono alcuni manufatti, attualmente in disuso, come di seguito descritto e rappresentato graficamente nella figura n. 1 in scala ridotta.

Il tutto come visibile dall'allegato fotografico riportato nell'allegato n. 2 e meglio rappresentato nell'elaborato planimetrico dell'allegato n. 3 e, in scala ridotta, nella figura n. 1.

Figura 1 – Planimetria manufatti insistenti sul terreno

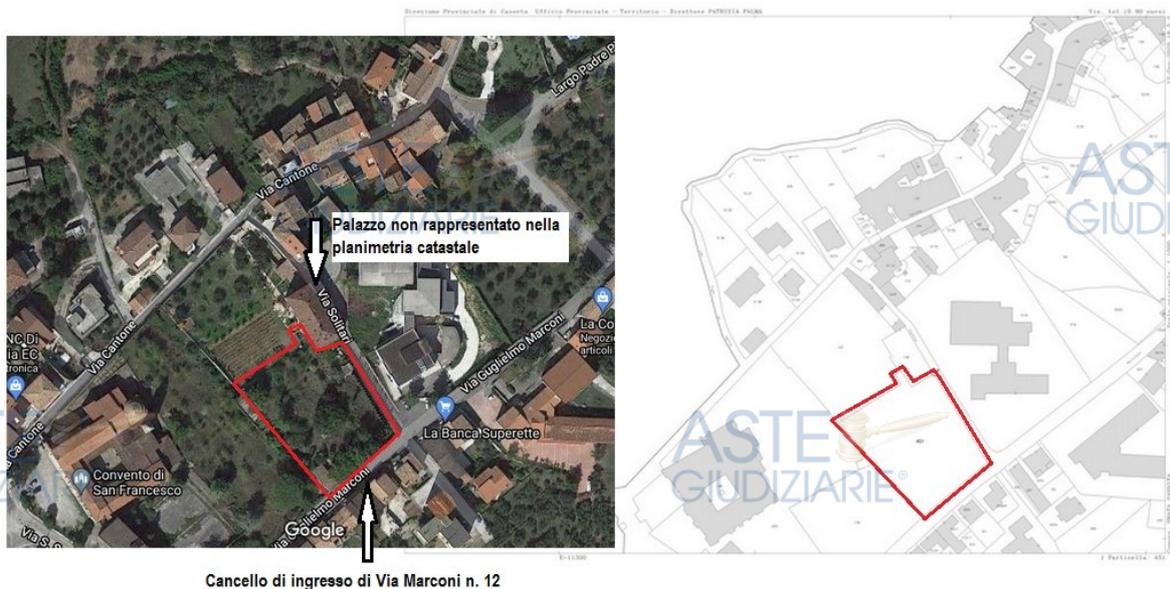
Figura 2 - Sovrapposizione mappa catastale e ortofoto
