# Tribunale di Santa Maria Capua Vetere

## Sezione Fallimentare

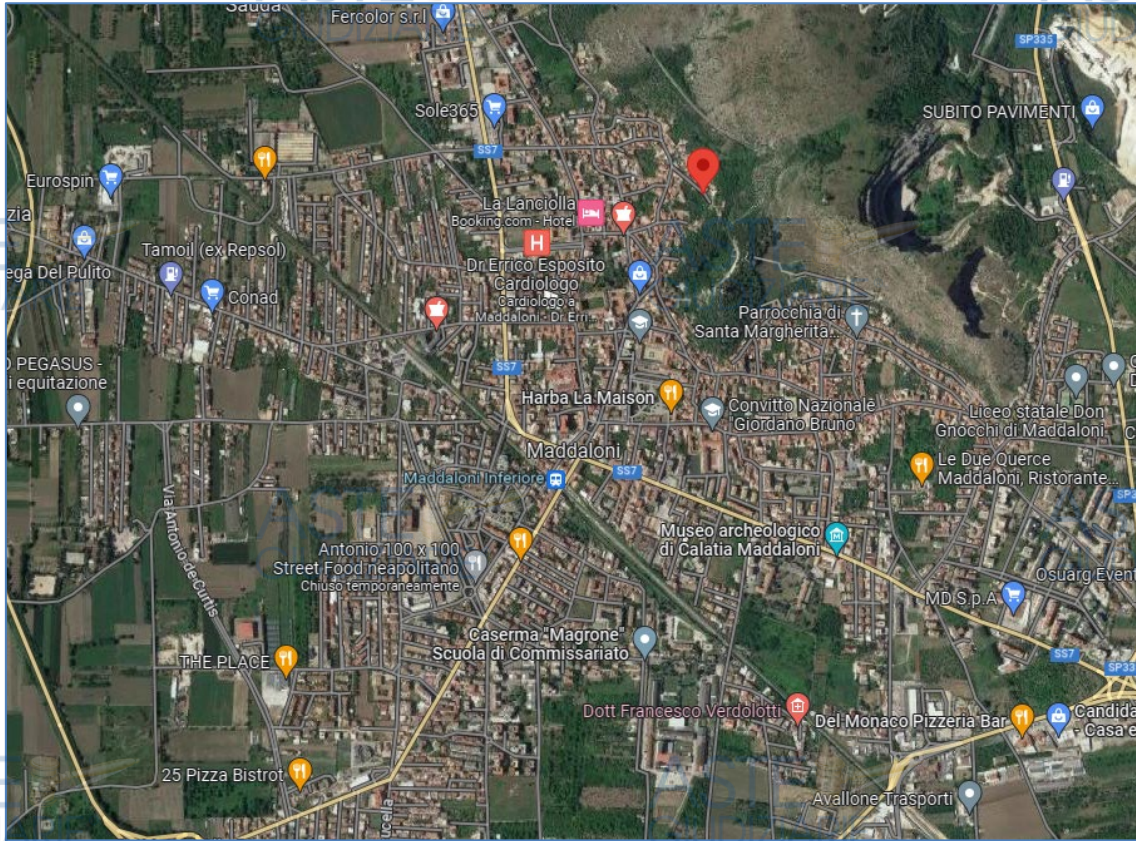
**Figura 1. Individuazione territoriale del compendio immobiliare (scala vasta).**

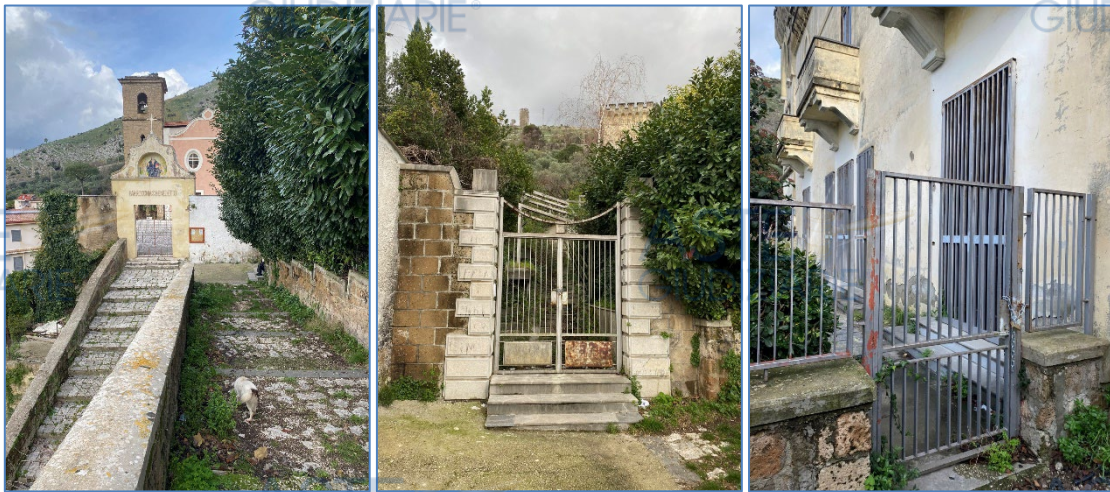
Figura 6. Da sinistra a destra: gradinata di via San Benedetto, ingresso ovest, ingresso sud.
