- LOTTO N. 3 -

Locale commerciale in Santa Maria Capua Vetere al Corso Umberto
Catasto Fabbricati Foglio 14 p.IIa 5666 sub 24 cat. C/1 (Cfr. Allegato n. 20)

- LOTTO N. 4 -

- LOTTO N. 5 -

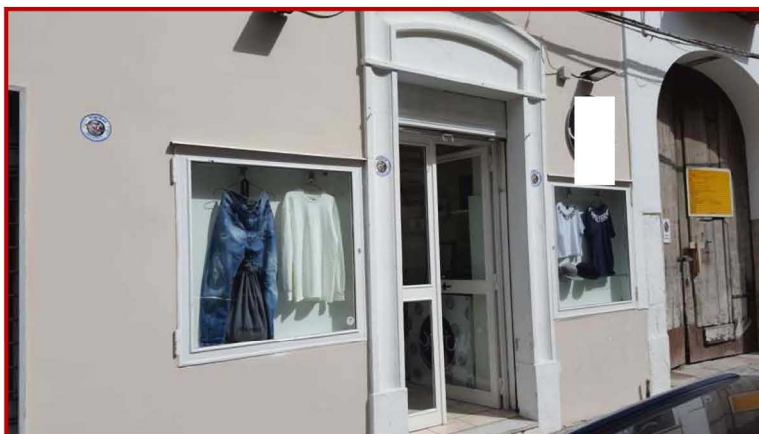
L'unità in oggetto è costituita da un locale commerciale al piano terra che affaccia direttamente sul corso Umberto, nel centro storico del comune di S. Maria C. V. nei pressi di Piazza San Pietro, a circa 250 m dal corso Principale. L'intero stabile, realizzato agli inizi del secolo scorso, possiede una struttura portante in muratura di tufo locale con solai in latero-cemento e con copertura a falda e si articola per due livelli fuori terra. L'intero immobile si trova ad angolo tra via Vittorio Emanuele (già via Marotta) e corso Umberto con affaccio diretto proprio su quest'ultimo ed è destinato in parte a uso commerciale (il piano terra) e in parte ad uso residenziale (il piano primo) e grazie ad una recente ristrutturazione, versa in sufficienti condizioni di conservazione.

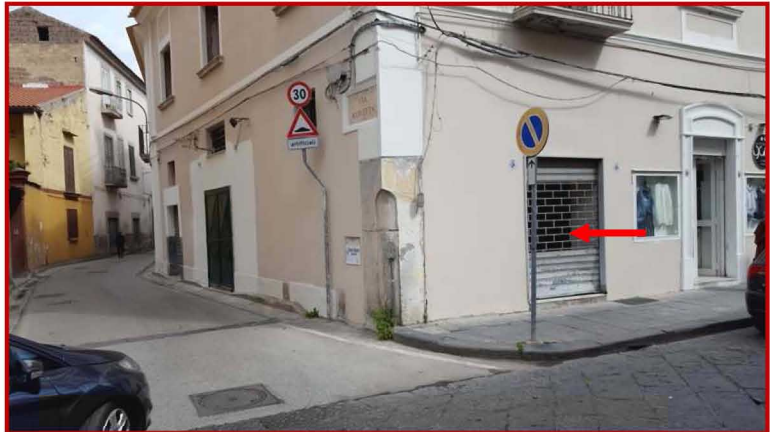
L'unità in oggetto è costituita da un locale commerciale al piano terra che affaccia direttamente sul corso Umberto, nel centro storico del comune di S. Maria C. V. nei pressi di Piazza San Pietro, a circa 250 m dal corso Principale. L'intero stabile, realizzato agli inizi del secolo scorso, possiede una struttura portante in muratura di tufo locale con solai in latero-cemento e con copertura a falda e si articola per due livelli fuori terra.

L'intero immobile si trova ad angolo tra via Vittorio Emanuele (già via Marotta) e corso Umberto con affaccio diretto proprio su quest'ultimo ed è destinato in parte a uso commerciale (il piano terra) e in parte ad uso residenziale (il piano

primo) e grazie ad una recente ristrutturazione, versa in sufficienti condizioni di conservazione.

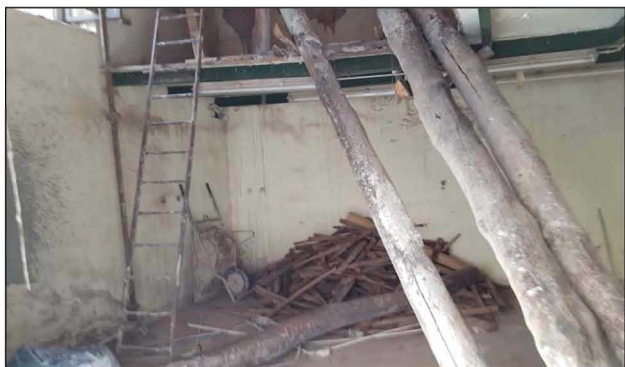
Zona Vendita

- MURATURE: Le murature sono costituite da blocchi in tufo dello spessore di circa 40-50cm, per le murature esterne. Tutte le pareti dell'unità risultano intonacate e tinteggiate ma in pessime condizioni di conservazione.

- PAVIMENTI E RIVESTIMENTI: Tutti gli ambienti interni risultano pavimentati con piastrelle di antica fattura in pessime condizioni di conservazione.
- INFISSI INTERNI ED ESTERNI: L'unità è priva di infissi, ad eccezione di una serranda avvolgibile a protezione dell'unico accesso.

- IMPIANTI: È presente un impianto elettrico a vista (non a norma) che non è stato possibile verificare, in quanto al momento del sopralluogo l'unità non era allacciata alla rete di distribuzione. Il tutto versa in pessime condizioni di conservazione.

- STATO DI CONSERVAZIONE GENERALE: Alla luce delle descrizioni sopra evidenziate il locale commerciale si presenta in **pessime condizioni di manutenzione e conservazione.**

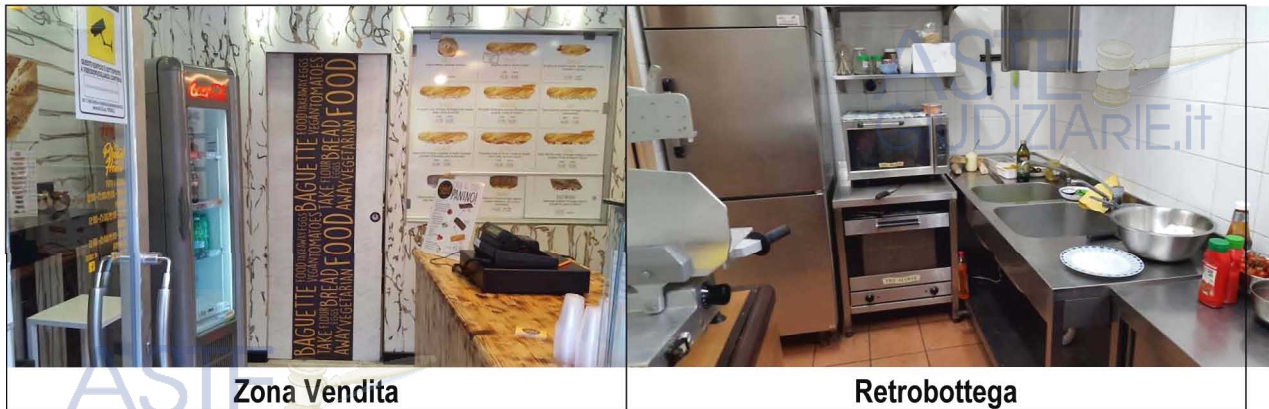
Di seguito verranno descritte le principali caratteristiche intrinseche ed estrinseche dell'unità commerciale, con l'inserimento delle foto interne e della planimetria dello stato di fatto (Cfr. Allegato n. 28) accertata nel corso del sopralluogo.

- **MURATURE:** Le murature sono costituite da blocchi in tufo dello spessore di circa 50-70 cm, per le murature esterne e con tramezzi in laterizio forato di spessore 10 cm. Tutte le pareti dell'unità risultano intonacate e tinteggiate e in sufficienti condizioni di conservazione.

- **PAVIMENTI E RIVESTIMENTI:** Gli ambienti interni risultano pavimentati in parte (zona vendita) con pavimentazione in legno e in parte (retrobottega e servizi) con piastrelle quadrate in gres porcellanato di colore chiaro. Le pareti del retrobottega e del servizio igienico risultano rivestite con piastrelle quadrate di colore bianco. Il tutto versa in buone condizioni di conservazione.

- **IMPIANTI:** È presente l'impianto elettrico del tipo sottotraccia, l'impianto idrico-sanitario, l'impianto di scarico delle acque reflue e l'impianto di condizionamento. Da un esame visivo sugli impianti, effettuato durante le operazioni di sopralluogo, risulta che gli stessi sono funzionanti e in sufficiente stato di conservazione.

- **STATO DI CONSERVAZIONE GENERALE:** Alla luce delle descrizioni sopra evidenziate il locale commerciale si presenta in **buone condizioni di manutenzione e conservazione**

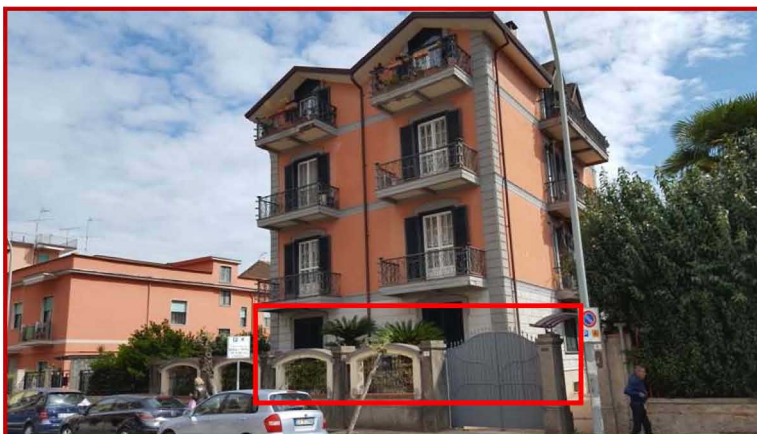
S. Maria C. V. a circa 500 m dal centro cittadino. L'intero stabile è stato realizzato agli inizi degli anni '70 e successivamente ha subito degli interventi di ristrutturazione tra la fine degli anni '90 e l'inizio degli anni 2000. Attualmente versa in mediocri condizioni di

conservazione con locali problemi di distacco degli intonaci sui frontalini dei balconi e con problemi di dilavamento sulla facciata est. Risulta articolato su quattro livelli fuori terra e uno interrato, collegati tra loro mediante una scala in c.a. e un ascensore comune, ed è composto da 3 unità abitative, un deposito e un garage, oltre ai beni comuni non censibili, costituiti dal sub 6 (cortile), sub 7 (vano scala), sub 8 (ascensore), sub 9 (porticato) e sub 10 (giardino). Lo stabile è recintato sui quattro lati e gode di un duplice accesso, uno da via Martiri d'Ungheria e l'altro dalla traversa privata di via Aldo Moro. I cancelli d'ingresso sono in ferro, con doppia anta a battente ad apertura automatizzata.

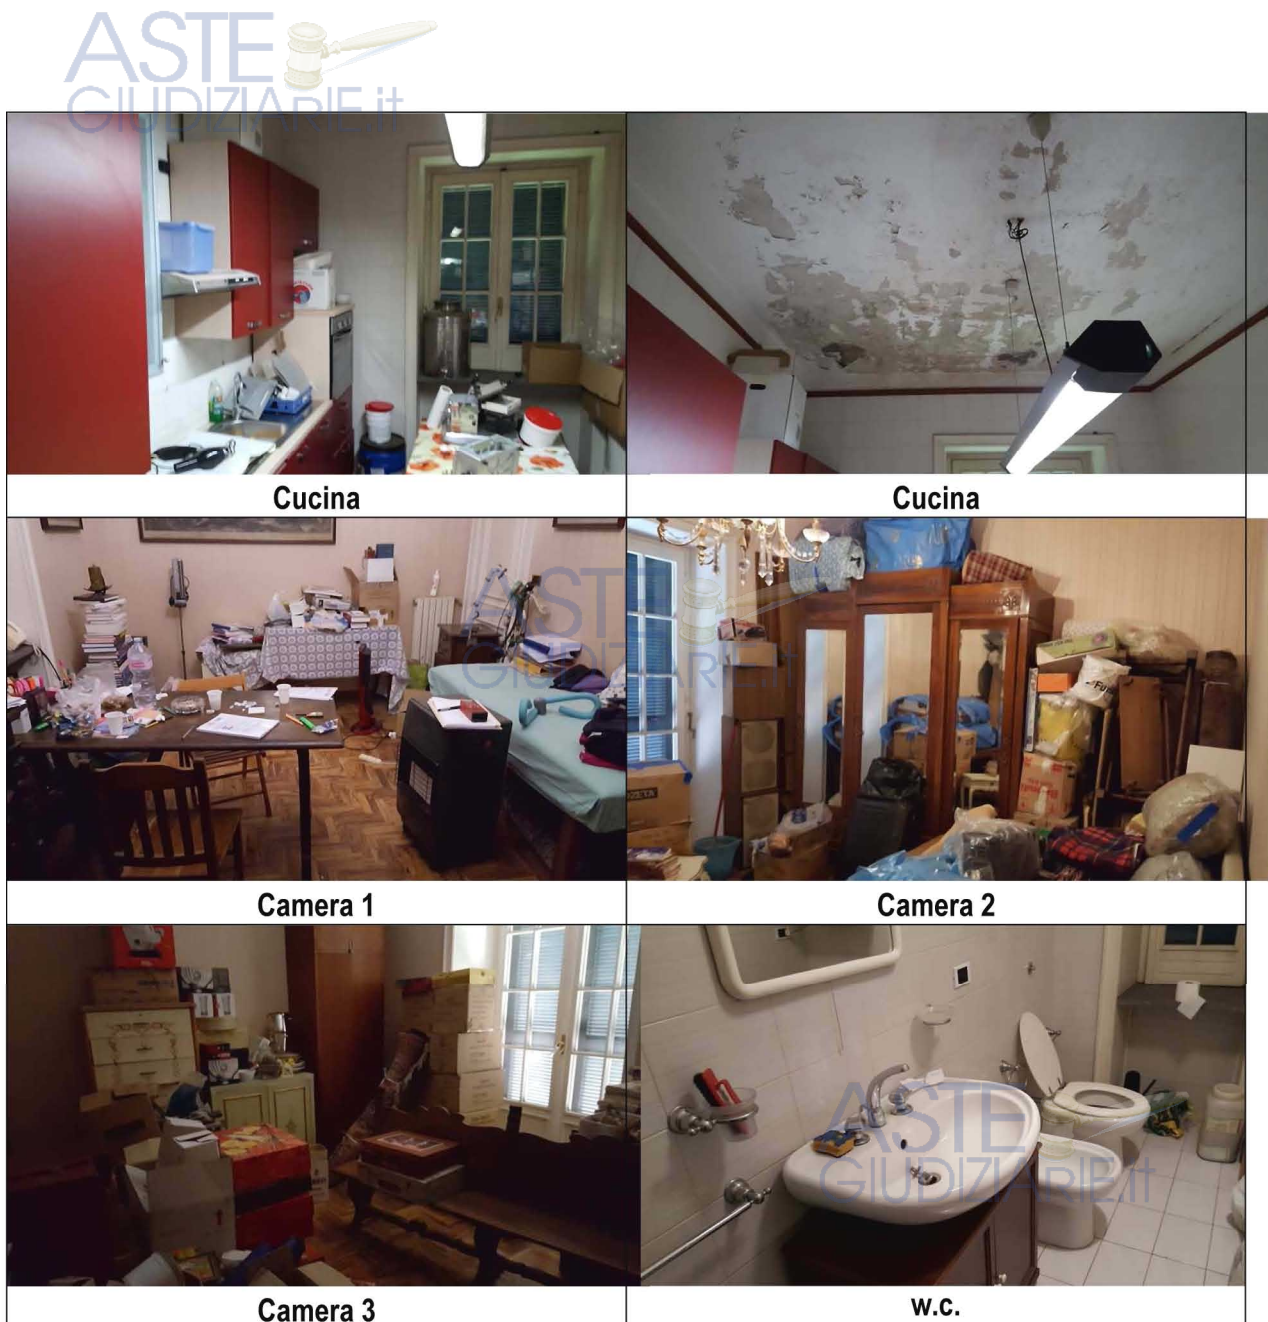
Di seguito verranno descritte le principali caratteristiche intrinseche ed estrinseche dell'unità residenziale, con l'inserimento delle foto interne e della planimetria dello stato di fatto (Cfr. Allegato n. 33) accertata nel corso del sopralluogo.

- **MURATURE:** Le murature sono costituite da blocchi in tufo dello spessore di circa 40-50 cm, per le murature esterne, e da laterizi forati di 10 cm per i tramezzi interni. Tutte le pareti dell'abitazione risultano intonacate e dotate di parati risalenti agli anni 90, in mediocri condizioni di conservazione, ad eccezione degli intonaci del soffitto della cucina che risultano compromessi e in pesseime condizioni di conservazione, a causa di vecchia infiltrazione d'acqua dall'unità superiore.

- **PAVIMENTI E RIVESTIMENTI:** Gli ambienti interni risultano pavimentati con parquet risalente alla fine degli anni 90 di media fattura e in mediocri condizioni di conservazione, mentre la cucina e il servizio igienico risultano pavimentati con piastrelle quadrate di colore chiaro. Le pareti dell'unico servizio igienico risultano rivestite con piastrelle di colore chiaro, così come quelle della cucina. I balconi, invece, sono pavimentati con piastrelle antigelive di colore tipo cotto di forma quadrata. Il tutto in mediocri condizioni di conservazione.

- **INFISSI INTERNI ED ESTERNI:** Le porte interne sono in legno di colore bianco ad unico battente, mentre gli infissi esterni hanno un profilo in legno anch'esso di colore bianco. Tutti gli infissi esterni sono dotati di persiana esterna in legno di colore scuro; non sono presenti grate antintrusione. Il tutto in mediocri condizioni di conservazione.

- STATO DI CONSERVAZIONE GENERALE: Alla luce delle descrizioni sopra evidenziate l'unità abitativa (che attualmente è utilizzata come deposito) si presenta in **mediocri condizioni di manutenzione e conservazione**
