-- LOTTO N. 7 --

Appartamento in S. Maria C. V. alla via Martiri d'Ungheria n. 8

Catasto Fabbricati Foglio 5 p.lla 5426 sub 2 cat. A/2 (Cfr. Allegato n. 34 e 35)

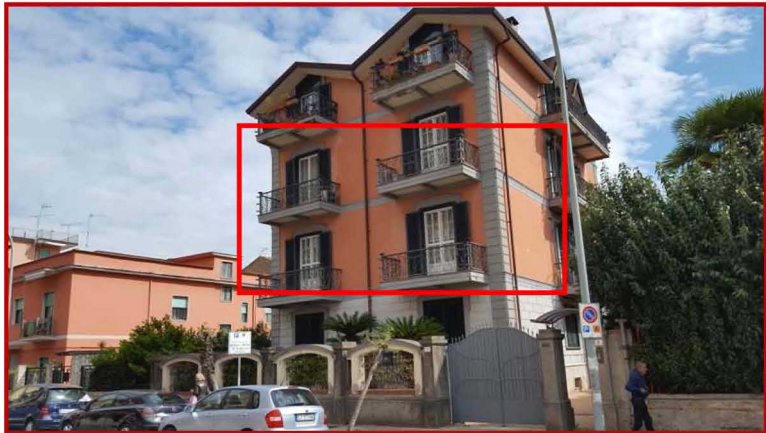
500 m dal centro cittadino. L'intero stabile è stato realizzato agli inizi degli anni '70 e successivamente ha subito degli interventi di ristrutturazione tra la fine degli anni '90 e l'inizio degli anni 2000. Attualmente versa in mediocri condizioni di conservazione con

locali problemi di distaccamento degli intonaci sui frontalini dei balconi e con problemi di dilavamento sulla facciata est. Risulta articolato su quattro livelli fuori terra e uno interrato, collegati tra loro mediante una scala in c.a. e un ascensore comune, ed è composto da 3 unità abitative, un deposito e un garage, oltre ai beni comuni non censibili, costituiti dal sub 6 (cortile), sub 7 (vano scala), sub 8 (ascensore), sub 9 (porticato) e sub 10 (giardino). Lo stabile è recintato sui quattro lati e gode di un duplice accesso, uno da via Martiri d'Ungheria e l'altro dalla traversa privata di via Aldo Moro. I cancelli d'ingresso sono in ferro, con doppia anta a battente ad apertura automatizzata.

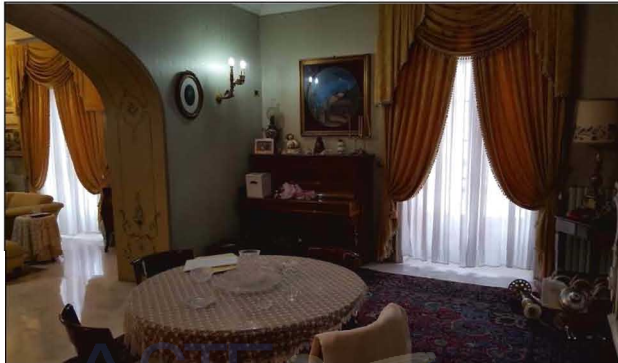
Soggiorno

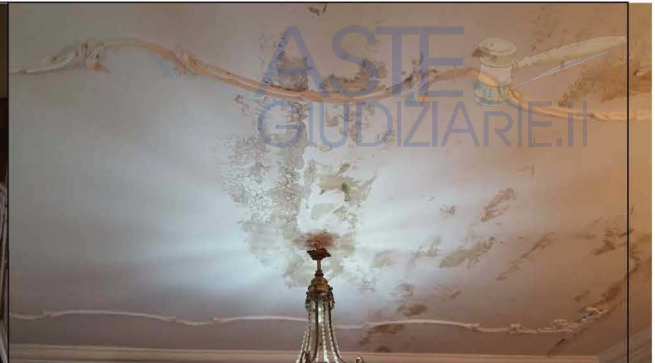
di conservazione, ad eccezione degli intonaci del soffitto del soggiorno che risultano compromessi e in pessime condizioni di conservazione, a causa di vecchia infiltrazione di acqua dall'unità superiore.

Soffitto soggiorno

- STATO DI CONSERVAZIONE GENERALE: Alla luce delle descrizioni sopra evidenziate l'unità abitativa (che attualmente è utilizzata come deposito) si presenta in **sufficiente condizioni e conservazione ad eccezione di parte del soggiorno che si presenta in mediocri condizioni.**
