-- LOTTO N. 8 --

Appartamento in S. Maria C. V. alla via Martiri d'Ungheria n. 8

-- LOTTO N. 9 --

-- LOTTO N. 10 --

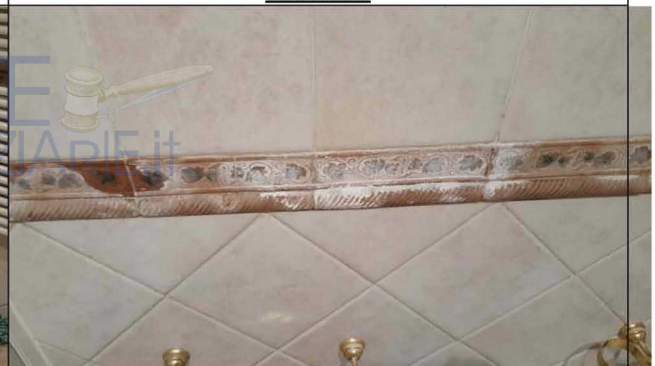
- **PAVIMENTI E RIVESTIMENTI:** Gli ambienti della zona giorno risultano tutti pavimentati con piastrelle quadrate con colori chiari risalenti alla fine degli anni 90 di media fattura e in mediocri condizioni di conservazione. Le pareti dell'unico servizio igienico risultano rivestite con piastrelle di colore chiaro, così come quelle della parete dove è montata la cucina. Il tutto in mediocri condizioni di conservazione.

Umidità dalle piastrelle del w.c.

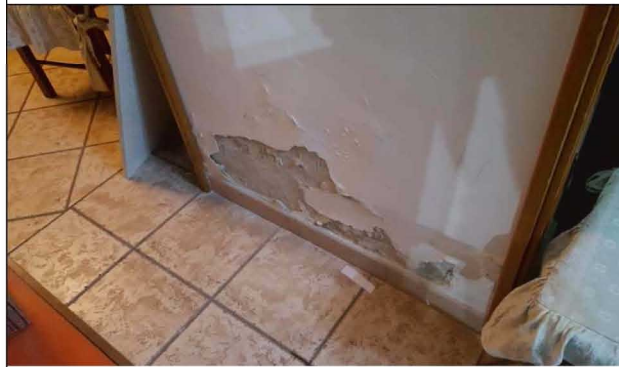
- **MURATURE:** Le murature sono costituite da blocchi in tufo dello spessore di circa 40-50 cm, per le murature esterne, e da laterizi forati di 10 cm per i tramezzi interni. Tutte le pareti dell'abitazione risultano intonacate e tinteggiate con diffusi problemi di umidità di risalita, che hanno portato al distaccamento di parte degli intonaci e della tinteggiatura (per circa 50 cm dal pavimento), in mediocri condizioni di conservazione.

Distaccamento intonaco dalle pareti

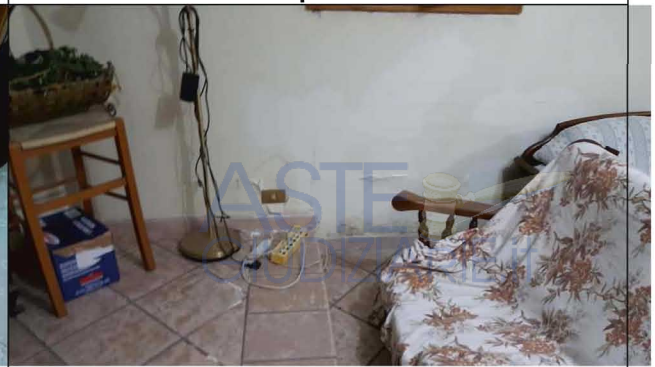
Distaccamento tinteggiatura dalle pareti

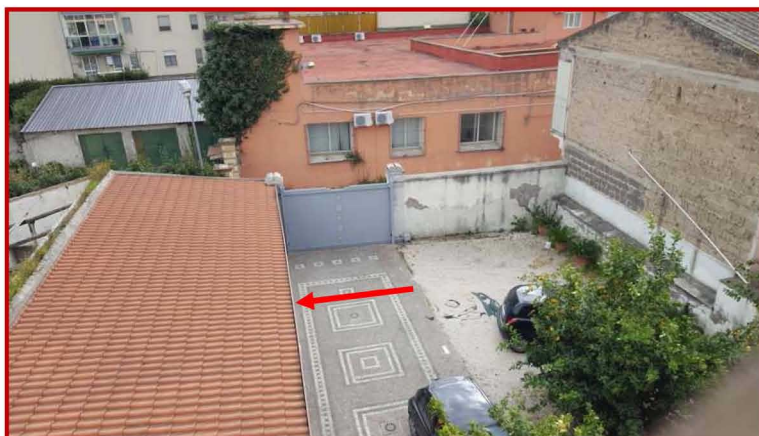
L'unità in oggetto è costituita da un porticato adibito ad autorimessa aperta al piano terra, ubicato all'interno di un fabbricato per civile abitazione in via Martiri d'Ungheria n. 8, in una zona semicentrale del comune di S. Maria C. V. a circa 500 m dal centro cittadino. L'intero stabile è stato realizzato agli inizi degli anni '70 e successivamente ha subito degli interventi di ristrutturazione tra la fine degli anni '90 e l'inizio degli anni 2000. Attualmente versa in mediocri condizioni di conservazione con locali problemi di distacco degli intonaci sui

frontalini dei balconi e con problemi di dilavamento sulla facciata est. Risulta articolato su quattro livelli fuori terra e uno interrato, collegati tra loro mediante una scala in c.a. e un ascensore comune, ed è composto da 3 unità abitative, un deposito e un garage, oltre ai beni comuni non censibili, costituiti dal sub 6 (cortile), sub 7 (vano scala), sub 8 (ascensore), sub 9 (porticato) e sub 10 (giardino). Lo stabile è recintato sui quattro lati e gode di un duplice accesso, uno da via Martiri d'Ungheria e l'altro dalla traversa privata di via Aldo Moro. I cancelli d'ingresso sono in ferro, con doppia anta a battente ad apertura automatizzata.

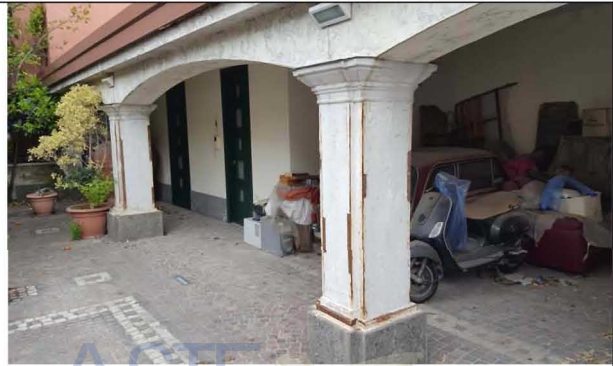
Porticato

- MURATURE: Le murature perimetrali sono costituite da blocchi di tufo locale con pilastri in calcestruzzo di circa 45x45 cm. Le pareti della cantinola sono in laterizio forato dallo spessore di circa 15 cm. Tutte le pareti risultano intonacate e tinteggiate con problemi di dilavamento sugli intonaci dei pilastri, in mediocri condizioni di conservazione.
