**TRIBUNALE DI SANTA MARIA CAPUA VETERE**  
**SEZIONE FALLIMENTARE**  
**G.D. DOTT.SSA MARTA SODANO**

**PERIZIA DI STIMA IMMOBILIARE**

**CONCORDATO PREVENTIVO N.5/2011**

L'immobile oggetto di stima, costituente **lotto unico**, è la **piena ed intera proprietà di villetta su quattro livelli con giardino pertinenziale** sita in S. Maria C.V., in Via Danimarca, n.7, piano seminterrato, terra/rialzato, primo e secondo/sottotetto; confina con p.lla 376, proprietà .....; è distinto in N.C.E.U. di S. Maria C.V. al foglio 2, p.lla 364, sub 5 e sub 9.

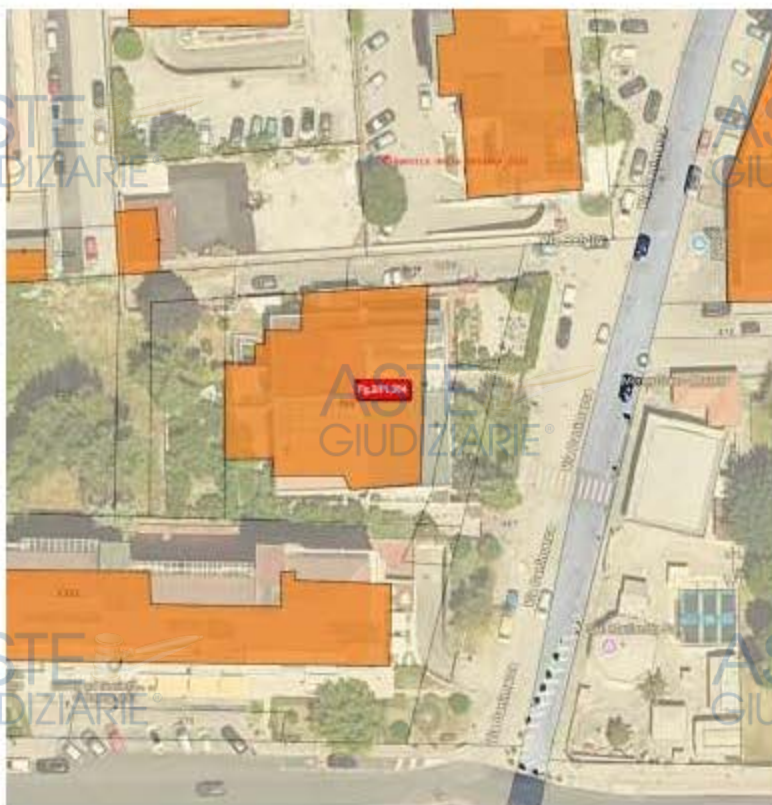
La sovrapposizione tra estratto di mappa ed ortofoto, individua correttamente il cespite.

SOVRAPPOSIZIONE  
EDM - ORTOFOTO

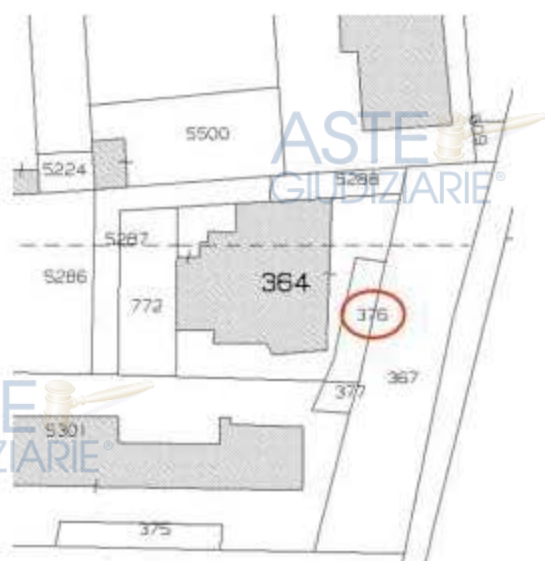
Costituisce pertinenza esclusiva dell'immobile il box auto al piano seminterrato e parte dell'antistante area di giardino che, di fatto, annette anche la p.lla 376 non ricompresa nella proprietà immobiliare in quanto acquisita, mediante atto di Convenzione Edilizia, dal Comune di S. Maria C.V.; all'uopo, giova rilevarsi l'inseguita voltura catastale della particella. Completano il lotto i diritti indivisi di comproprietà sulle cose comuni del complesso edilizio.

PARTICOLARE ESTRATTO DI MAPPA
