n° 1/2023 del R.G.E.

Relazione di Stima del Compendio Immobiliare

LOTTO UNICO

Tecnico incaricato dott. arch. Raffaella Campo

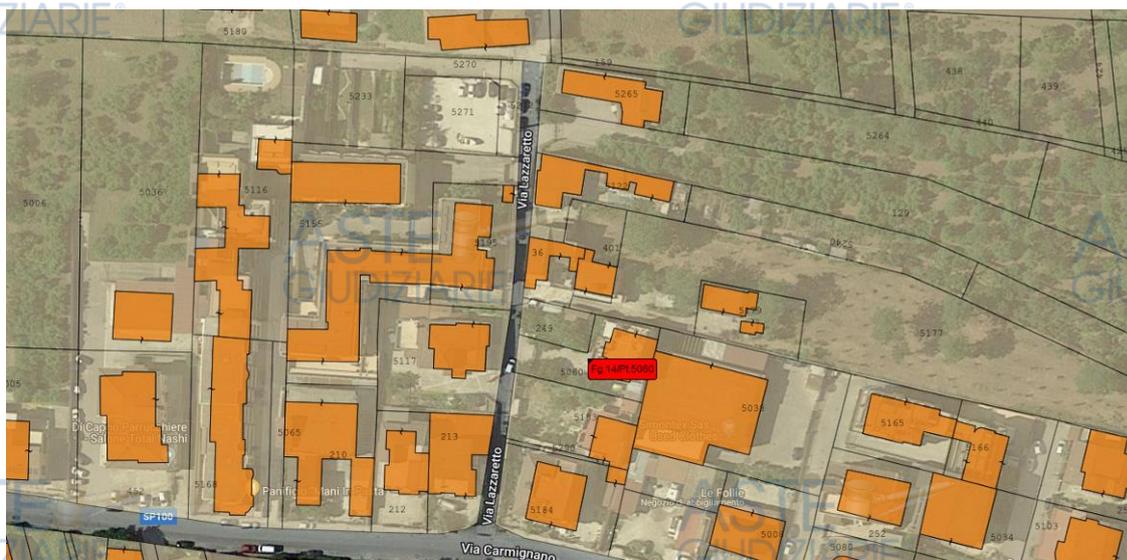
Di seguito vi è la sovrapposizione della foto satellitare, reperita dal web, con lo stralcio del foglio catastale e la individuazione dell'immobile di cui è parte il compendio pignorato.

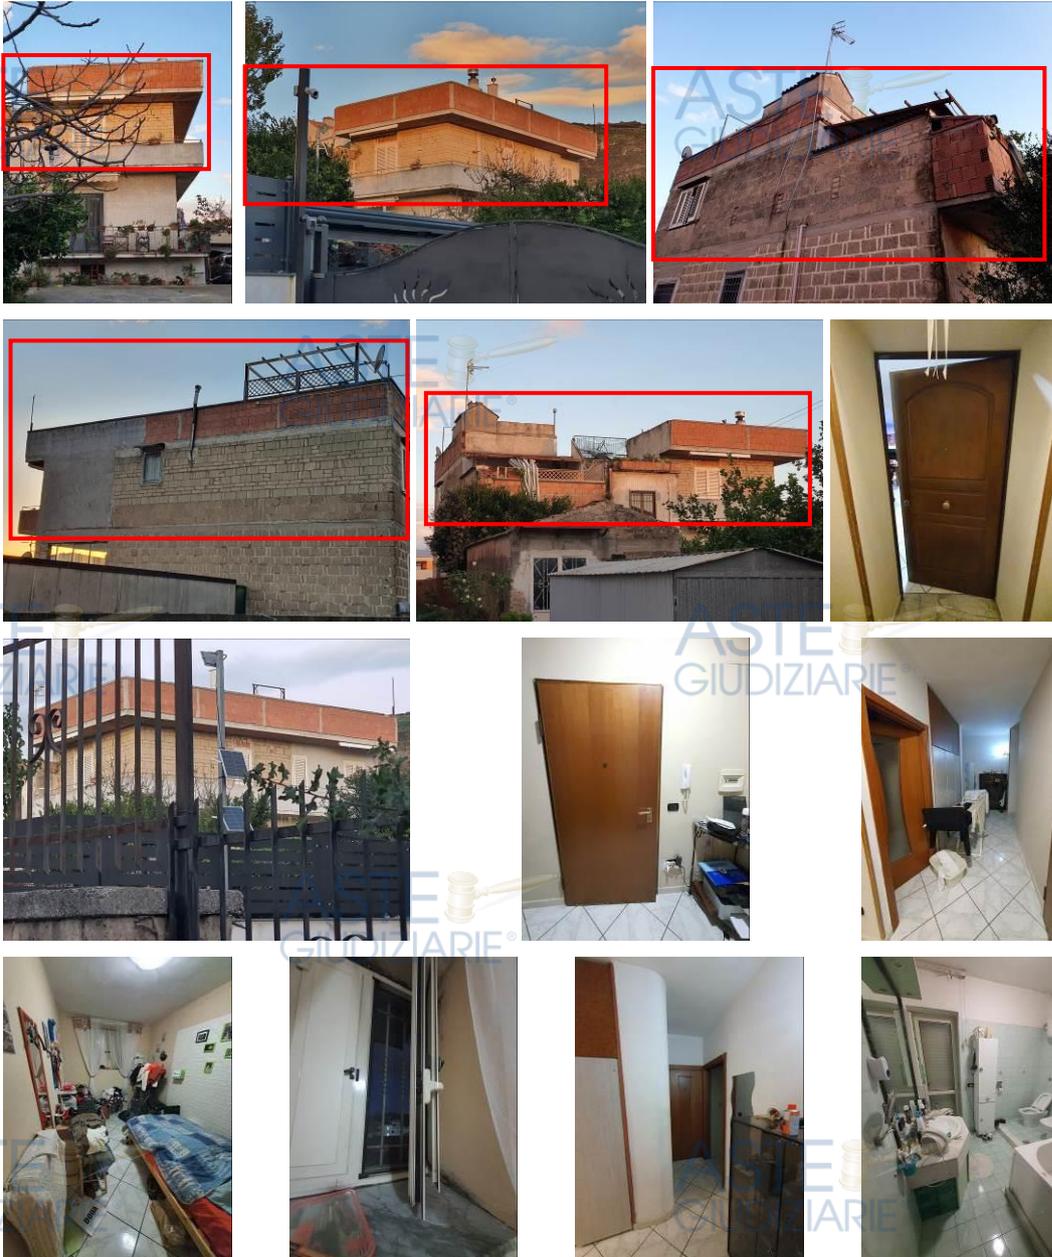
L'appartamento è composto da cinque vani, un disimpegno, due bagni, un terrazzo a livello ed un terrazzo di copertura esclusivo, raggiungibile dal terrazzo a livello con una scala esclusiva (rilievo in Allegato E, foto in Allegato F).

Tutti gli ambienti abitabili sono areati e ben illuminati. Gli affacci dell'appartamento sono a nord, a sud e ad ovest. Lo stato di conservazione interno dell'appartamento è buono, con finiture di media qualità.

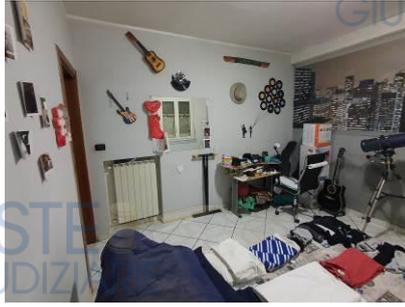
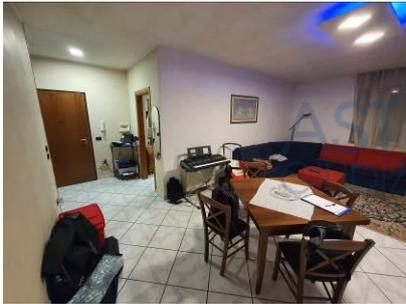
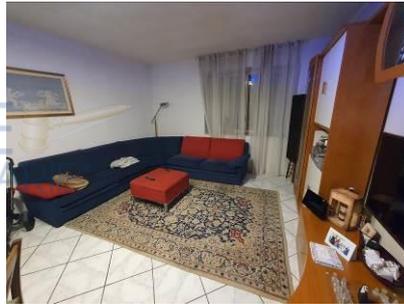
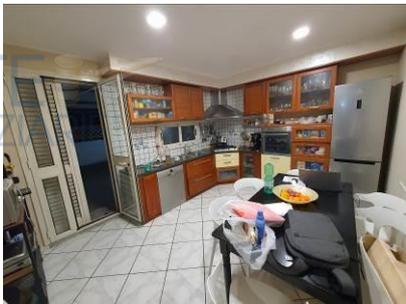
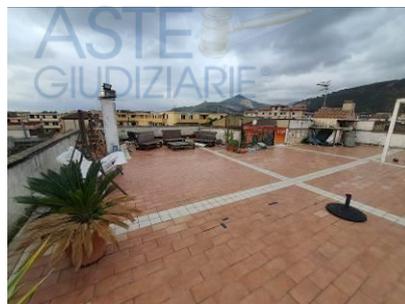
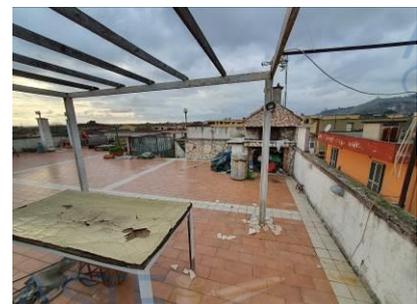
Porta di accesso. La porta d'ingresso, ad anta singola a battente, è blindata ed è rivestita esternamente in legno; la chiusura avviene con una serratura di sicurezza. Il tutto in buone condizioni.

Infissi interni ed esterni. Le porte di quasi tutti gli ambienti sono in legno ad anta singola, a battente o scorrevoli, alcune specchiate in vetro, in buono stato di conservazione. Le finestre e le porte-finestra sono in alluminio e doppio vetro, alcune con zanzariera, con persiane blindate esterne. Il tutto in buone condizioni di conservazione.

Pavimenti e rivestimenti. Tutti gli ambienti sono pavimentati con piastrelle in ceramica; le pareti dei bagni e di parte della cucina sono rivestite altresì con piastrelle di ceramica. Lo stato di conservazione delle pavimentazioni e dei rivestimenti è buono.

Murature. Le pareti sono rifinite con intonaco civile per interni in generale condizione di sufficiente conservazione. Si è riscontrata la presenza su alcuni intonaci segni di degrado da umidità ed infiltrazioni d'acqua, con muffe ed efflorescenze.

Soffitti. I cieli delle stanze sono rivestiti con intonaco civile per interni in generale condizione di discreta conservazione. Si è riscontrata la presenza su alcuni intonaci dei cieli di segni di degrado da umidità ed infiltrazioni d'acqua, con muffe ed efflorescenze.

Apparecchi sanitari. Nel bagno 1 vi sono un lavabo ad incasso, un w.c. con cassetta di scarico a vista, un bidè, una vasca con idromassaggio. Nel bagno 2 vi sono un lavabo, un w.c. con cassetta di scarico a vista, un bidè ed una doccia. Tutti i sanitari versano in buone condizioni.
