TRIBUNALE DI SANTA MARIA CAPUA VETERE

UFFICIO ESECUZIONI – R.G. E.I. 105/2024

OGGETTO Immobile in **Marcianise (CE)** in Via Roma n. 64
Foglio 500 Particella 5464 Subalterno 6

CONSULENZA TECNICA d'UFFICIO PER LA STIMA DI IMMOBILI SOGGETTI AD ESECUZIONE

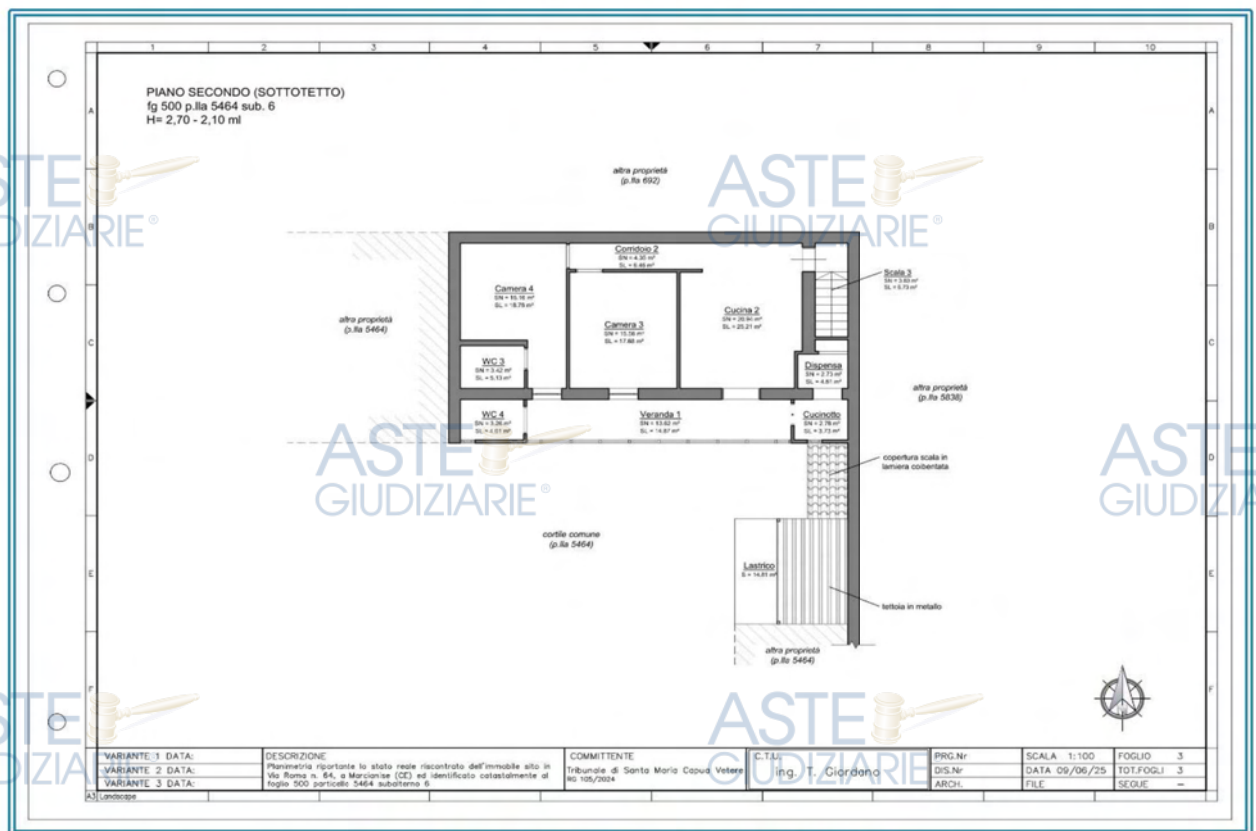
Figura 8 Stato attuale - Piano Secondo (Sottotetto)

Proseguendo lungo la medesima scala interna, si accede al piano secondo (sottotetto). Sul pianerottolo di arrivo, immediatamente a sinistra, è collocato il portoncino d'ingresso. Entrando vi è il locale Cucina 2 (20,94 m²), da cui si accede alla Veranda 1 (13,62 m²), quest'ultima permette l'accesso al Cucinotto (2,78 m²), al vano Dispensa (2,73 m²) e il servizio igienico WC 4 (3,26 m²), collocato in fondo alla veranda. Dalla Cucina 2 si accede al Corridoio 2 (4,35 m²), che distribuisce due camere da letto: Camera 3 (15,56 m²) e Camera 4 (15,16 m²), di cui la seconda è dotata di servizio igienico interno WC 3 (3,42 m²). (figg. 6-8; **cf. Allegato D**)

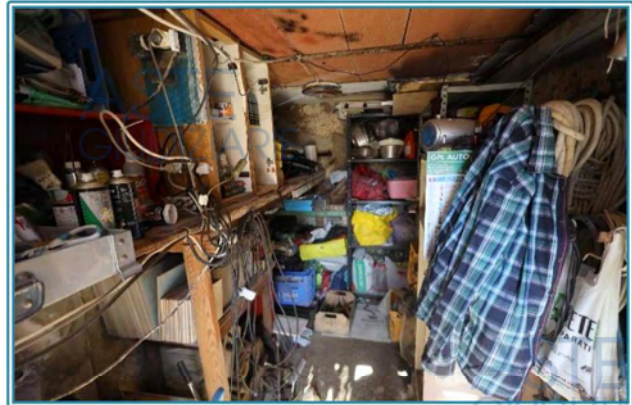
Il locale cantina, ubicata al piano terra, si presenta allo stato grezzo, priva di pavimentazione e di finiture alle pareti. Il soffitto evidenzia la struttura del solaio, costituita da pignatte e travetti in ferro, visibili e non intonacati. La scala interna è rivestita con piastrelle in gres ceramico di colore bianco, che presentano evidenti segni di usura e scheggiature, nonché imperfezioni nella posa in opera, con dislivelli tra gli elementi e bordi non rifiniti. Le pareti del vano scala sono intonacate con finitura civile e tinteggiate, ma risultano non perfettamente lisce, con irregolarità superficiali visibili.

Figura 12 Cantina di pertinenza

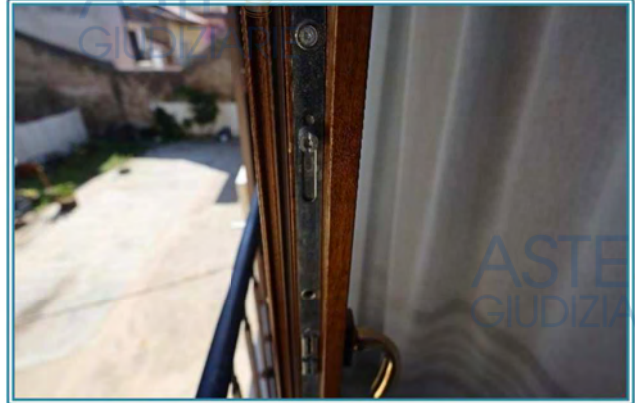
L'unità abitativa al piano primo è provvista di porta d'ingresso blindata, con rivestimento in legno e struttura con rinforzi metallici, e porte interne in legno di tonalità scura, uniformi per finitura e tipologia. Gli infissi esterni del piano primo sono realizzati in PVC effetto legno, dotati di vetrocamera isolante, e risultano in ottimo stato di conservazione, privi di deformazioni, malfunzionamenti o alterazioni visive.

Figura 26 Dettaglio dei serramenti

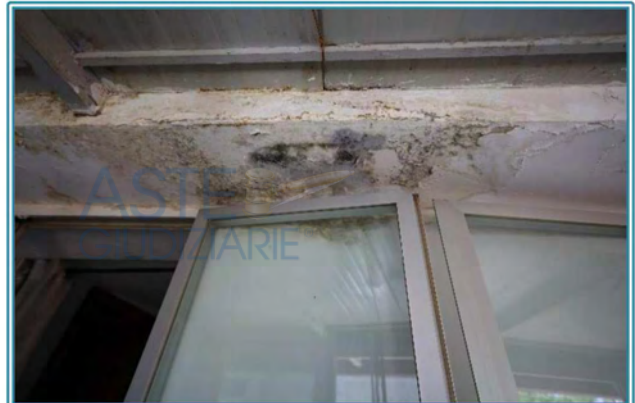
In più ambienti si rilevano tracce di umidità e una infiltrazione localizzata in corrispondenza della linea di giunzione tra le due falde sovrapposte della copertura, nella zona veranda. In tale punto, l'acqua sembra penetrare al di sotto della sovrapposizione delle falde, interessando le superfici interne.

Al momento del sopralluogo, in condizioni meteorologiche favorevoli, non si riscontravano perdite attive, tuttavia la presenza di aloni, distacchi di materiale e alterazioni murarie evidenzia con buona probabilità una infiltrazione in corso, riconducibile a criticità nella tenuta della copertura, che risulta meritevole di verifica e risoluzione.

Figura 30 Infiltrazione (Piano Secondo - Sottotetto)

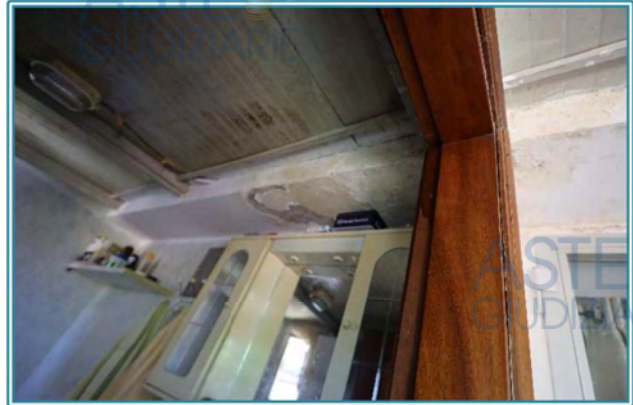
Figura 34 Infiltrazione presente nel WC 4

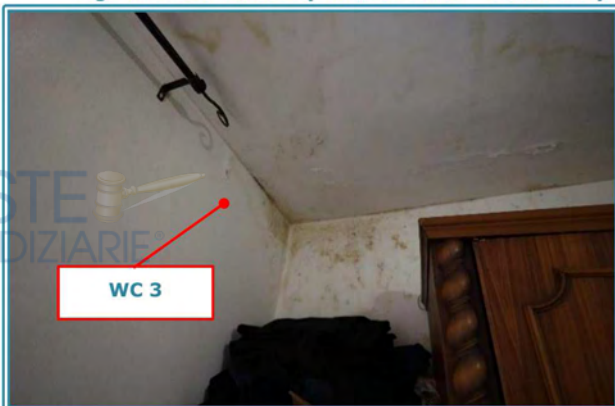
Le pareti sono rifinite con intonaco civile, che in alcuni punti risulta ammalorato e con presenza di sporco superficiale. La pavimentazione dei vari ambienti si caratterizza per una non uniformità di formato e tipologia, con diffuse tracce di usura e sporco, nonché danneggiamenti localizzati. Nei locali WC, le pareti sono rivestite con piastrelle ceramiche quasi a tutt'altezza, con presenza di sporco diffuso.

Figura 37 Ammaloramenti presenti nella Camera 3
