TRIBUNALE DI SANTA MARIA CAPUA VETERE

*Procedimento Civile R.G.E. N. 107/2024
(riunita R.G.E. N. 131/2024)*

Perizia di stima Immobiliare

APPARTAMENTO + BOX AUTO

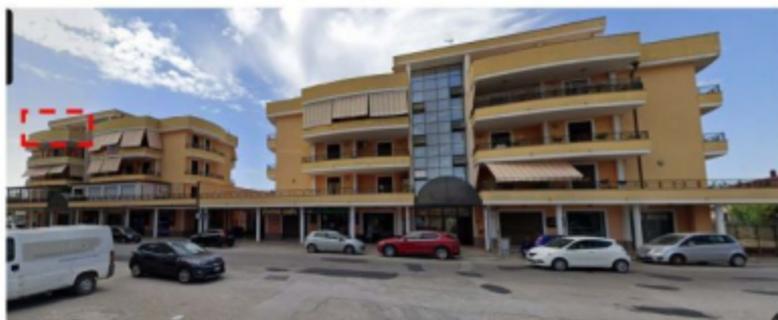
Prospetto est fabbricato – via G. Falcone – indicazione bene I

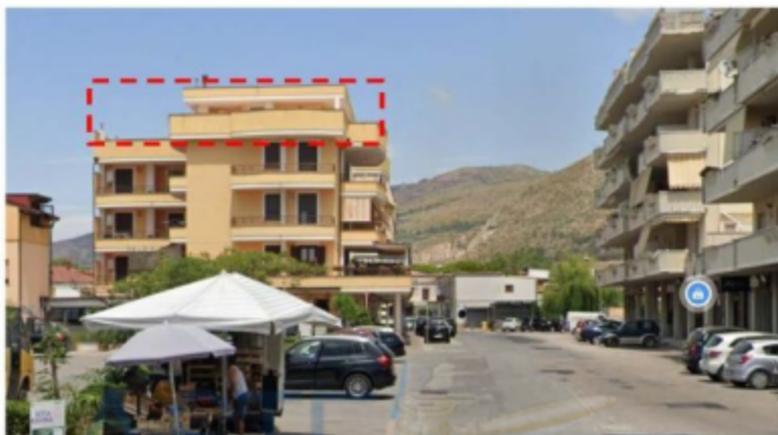
Prospetto sud fabbricato – piazza G. Falcone - indicazione affacci cespite bene 1

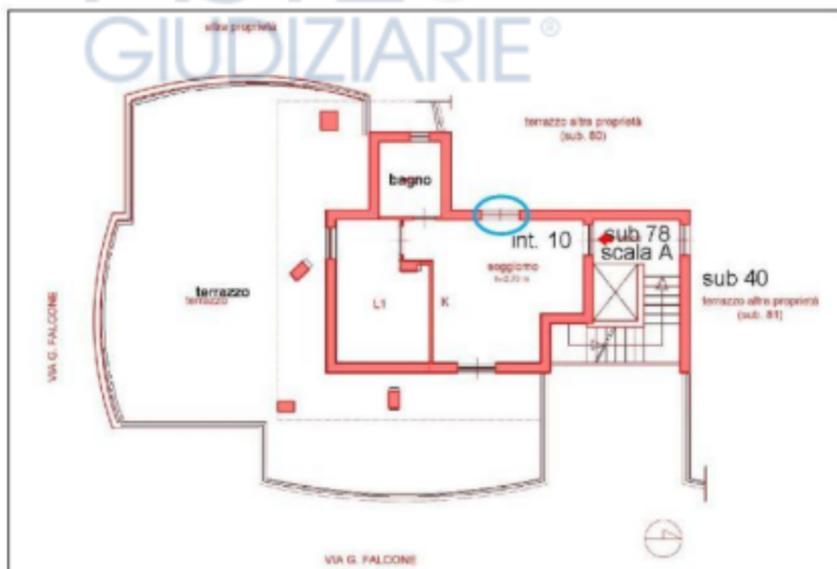
Di seguito si riporta la sovrapposizione del grafico del rilievo attuale (in rosso) con quello catastale (in nero). Tralasciando le imprecisioni grafiche dovute alla rappresentazione approssimativa dei grafici catastali, lo stato dei luoghi è conforme dalla situazione catastale, a meno della porta-finestra, ubicata sul versante ovest nel locale soggiorno, da cui si accede al terrazzo di altra proprietà (sub.80).

Altre nella planimetria catastale il confine a nord indicato risulta il sub. 40 che all'attualità risulta soppresso.

L'orientamento della planimetria catastale è corretto.

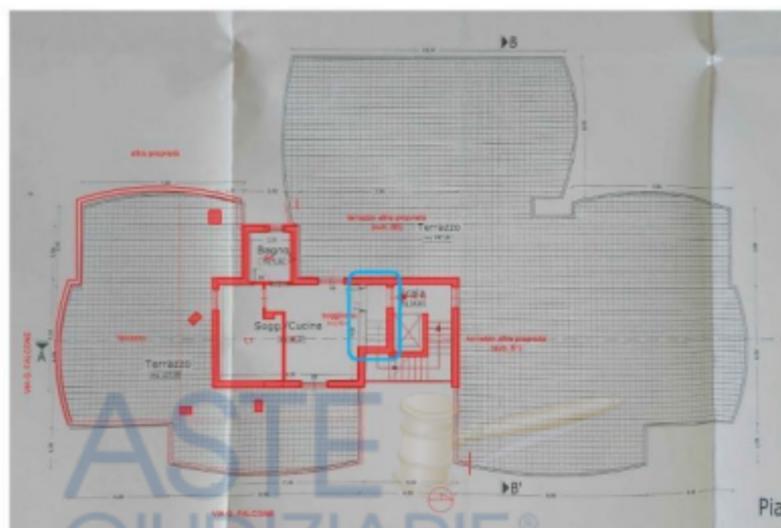
PIANO QUARTO - Scala A

- alla rappresentazione della superficie totale del cespite;
- alla diversa distribuzione degli spazi interni (divisione del locale soggiorno/cucina e conseguente realizzazione di una camera);
- alla mancanza dei pilastri dell'intero piano.

Confronto grafici Permesso a costruire n. 18/2007 (nero)- stato dei luoghi (rosso)

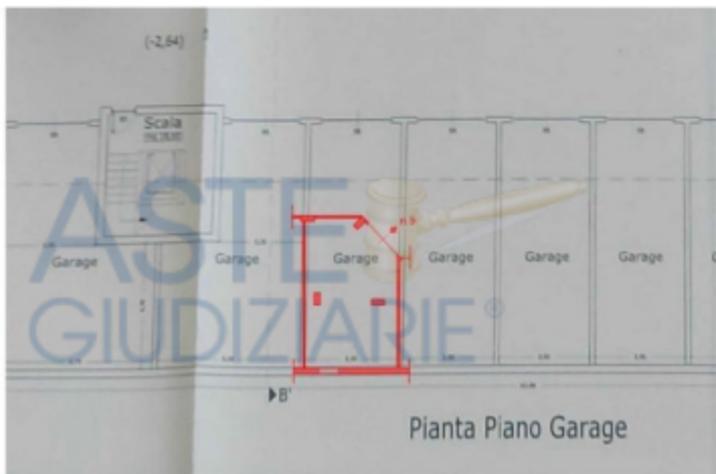
PLANO SEMINTERRATO – Scala A

Dall'esamina della documentazione del Permesso a Costruire n. 18/2007 e dalla comparazione dei grafici di progetto rinvenuti con lo stato dei luoghi, rilevato a seguito di sopralluogo, emerge che quest'ultimo risulta nel complesso conforme a meno di alcune discrasie. Di seguito si riporta la sovrapposizione del grafico del rilievo attuale (in rosso) con quello del Permesso a costruire *de quo* (in nero), da cui, tralasciando le imprecisioni grafiche dovute all'acquisizione dei grafici, lo stato dei luoghi è difforme in ordine alla rappresentazione della superficie totale del cespite ed alla mancanza dei pilastri dell'intero piano.

Confronto grafici Permesso a costruire n. 18/2007 (nero)- stato dei luoghi (rosso)
