# TRIBUNALE DI SANTA MARIA CAPUA VETERE

ATTUALIZZAZIONE PERIZIA DI STIMA

## LOTTO UNICO DI VENDITA

**RGE 111/2022**

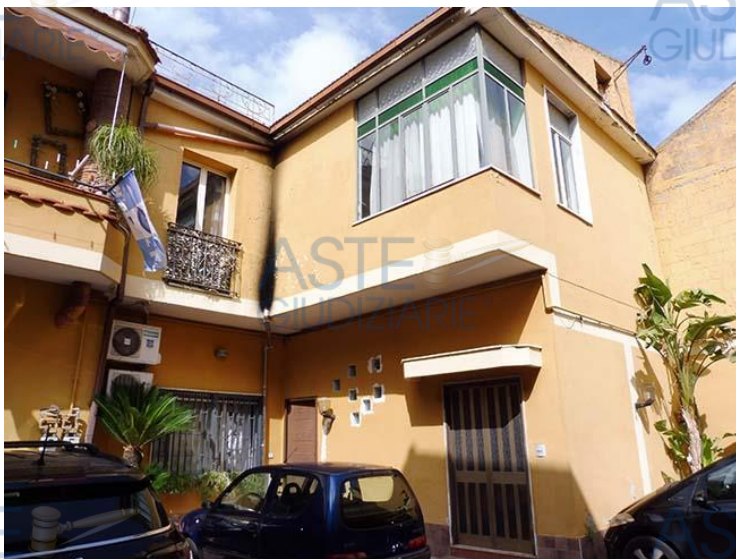
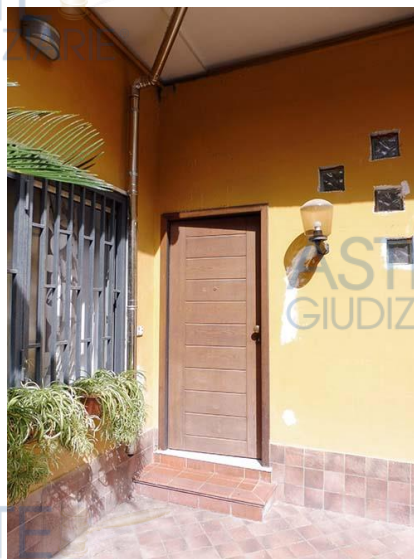
*\_immagini esterne – da cortile interno*

In particolare, per quanto rilevabile visivamente, i vani presenti al *piano terra* e oggetto di vendita non evidenziano particolari necessità di interventi manutentivi o di ripristino. L'intero livello, infatti, si mostra sostanzialmente integro, e pertanto non si segnalano segni evidenti di degrado puntuale e/o generalizzato:

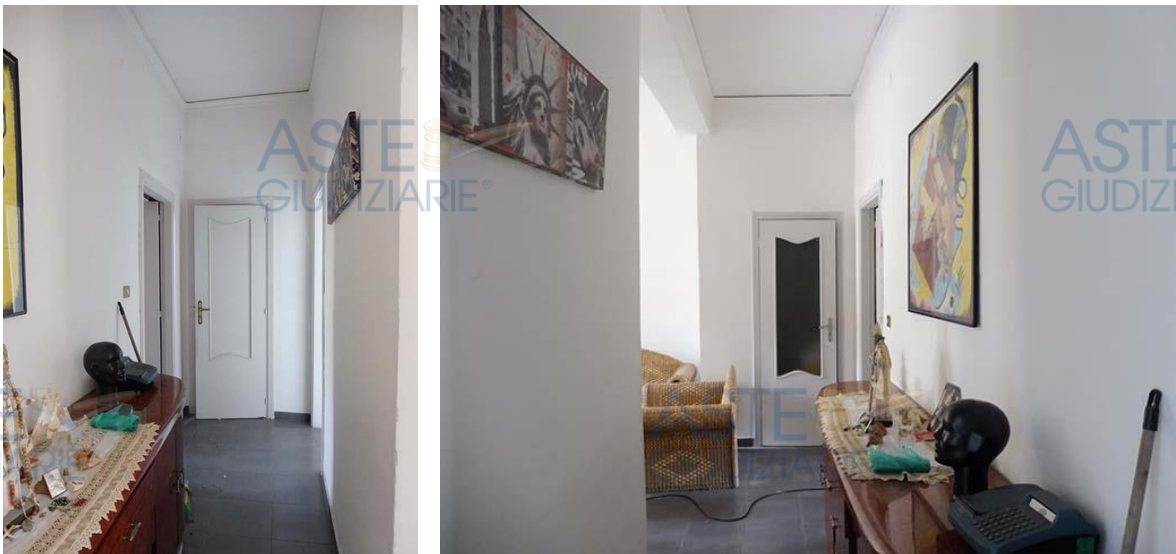
\_disimpegno

Al piano primo, invece, si rilevano segnali riconducibili a carenze manutentive.

In uno dei vani si osserva un precedente intervento di ripristino localizzato su una porzione del solaio di copertura, mentre in altre zone (non oggetto di vendita) risultano ancora evidenti segni di infiltrazione; così come già peraltro documentati nel precedente elaborato peritale. Lo stato dei luoghi sopra rilevato è visibile dalla documentazione fotografica di seguito riportata e acquisita in occasione del detto accesso.

Le condizioni generali dell'immobile, per tutto quanto sopra mostrato, **non alterano in modo significativo la precedente valutazione estimativa**, ma confermano la necessità di tenere conto, ai fini della determinazione del valore di mercato, dei costi presunti per interventi manutentivi ordinari e, limitatamente al piano primo, di eventuali opere di ripristino localizzate.
